***RETROFIT* DE SERRA DE FITA:  
MELHORIA DO DESEMPENHO E ADEQUAÇÃO A NR10**

Trabalho de Conclusão de Curso (TCC)  
apresentado à FATEC Mauá, como parte dos  
requisitos para obtenção do Título de Tecnólogo  
em fabricação mecânica.

O presente trabalho aborda o processo de *retrofit* elétrico aplicado à serra de fita horizontal Cosen MH-270M, equipamento instalado no laboratório de processos de fabricação da Faculdade de Tecnologia de Mauá (FATEC Mauá), com o objetivo de promover a modernização dos sistemas de acionamento e comando, a adequação às exigências da Norma Regulamentadora NR10 e a implementação dos requisitos elétricos de segurança funcional previstos na NR12. A pesquisa caracterizou-se como de natureza aplicada, com abordagem qualitativa e delineamento de estudo de caso único, conduzido a partir de inspeção técnica *in loco*, análise documental do manual do fabricante e levantamento sistemático de riscos elétricos do equipamento. O diagnóstico técnico revelou um cenário de obsolescência elétrica multidimensional, com não conformidades críticas distribuídas por todos os subsistemas elétricos da máquina, abrangendo a ausência de disjuntor exclusivo no circuito de alimen

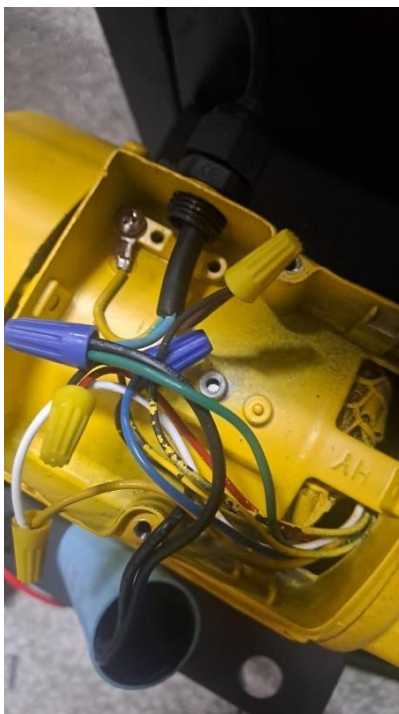
**Figura 2 -** Ligação do motor

Após a instalação do novo motor, procedeu-se à verificação da ligação elétrica dos enrolamentos conforme a figura 2, confirmando-se a compatibilidade com a tensão de alimentação de 220 V disponível na instalação do laboratório. Creder (2022) destaca que a correta identificação dos terminais do motor e a verificação do sentido de rotação antes da partida são procedimentos indispensáveis na instalação de qualquer motor elétrico industrial, prevenindo danos aos enrolamentos e aos elementos de transmissão mecânica acoplados ao eixo.

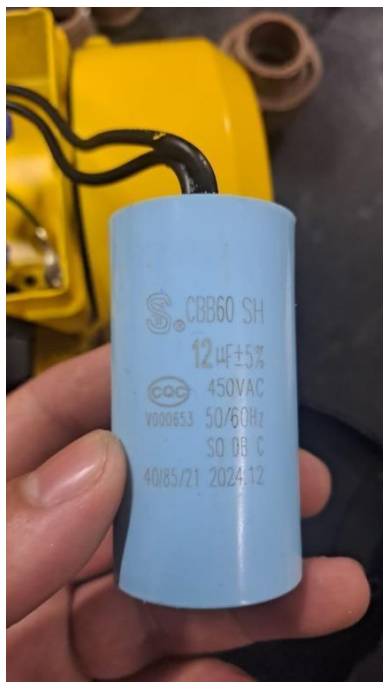
**Figura 3** - Capacitor da bomba

A segunda etapa de intervenção concentrou-se no circuito elétrico da bomba de fluido de corte, cujo motor monofásico apresentava o capacitor de partida e funcionamento com especificações incompatíveis com as exigências do motor conforme a figura 3. O componente foi removido e substituído por unidade nova com capacitância e tensão de trabalho compatíveis com as especificações técnicas do motor auxiliar, eliminando o risco de aquecimento excessivo dos enrolamentos e restabelecendo o torque de partida adequado ao acionamento da bomba (Creder, 2022).

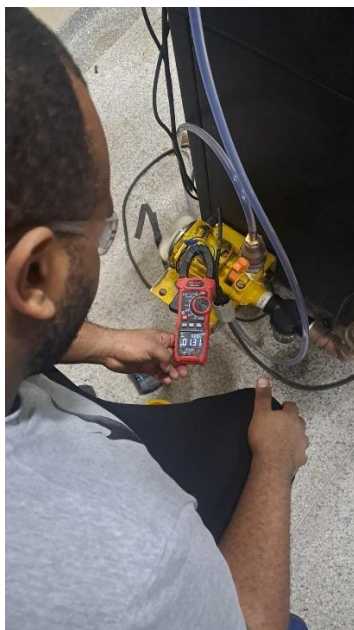
**Figura 4 -** Medição da corrente da bomba

Após a substituição do capacitor, procedeu-se à medição da corrente de operação da bomba em regime permanente, verificando-se a aderência do valor obtido à corrente nominal especificada pelo fabricante do motor auxiliar conforme a figura 4. Mamede Filho (2023) reforça que a medição de corrente em regime permanente é o ensaio mais direto para confirmar o correto dimensionamento do capacitor em motores monofásicos, pois valores de corrente superiores ao nominal indicam desequilíbrio no circuito de fase auxiliar, comprometendo a eficiência e a vida útil do motor.

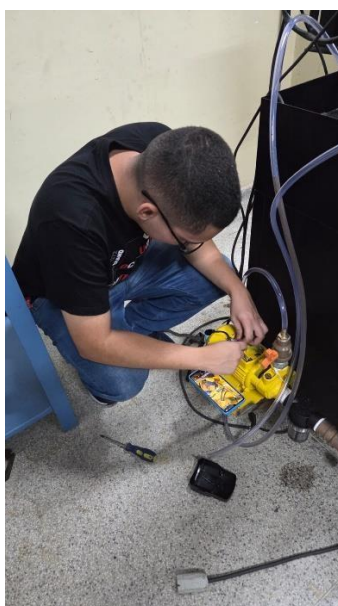
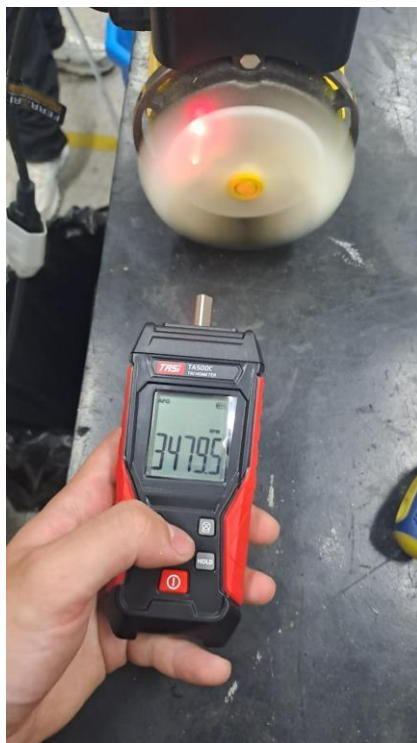
Em seguida, realizou-se a instalação completa da bomba no sistema de fluido de corte, com verificação do funcionamento em regime e medição da rotação por meio de tacômetro, confirmando-se a compatibilidade entre a velocidade de operação e as especificações de vazão do sistema de refrigeração do equipamento (Cosen, 2018) conforme figura 5 e 6.

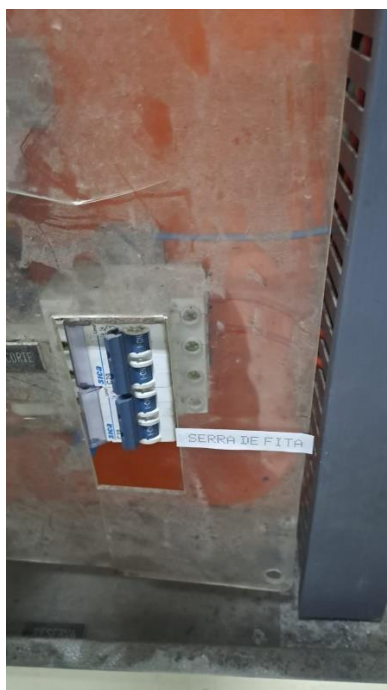
**Figura 7** - Instalação da serra em um disjuntor separado

A terceira etapa de intervenção concentrou-se na adequação do circuito de alimentação da máquina aos requisitos de proteção e seccionamento estabelecidos pela NBR 5410 e pela NR10 conforme a figura 7. Foi instalado um disjuntor termomagnético exclusivo, com curva de disparo adequada às características do motor principal de 1,5 HP, no quadro de distribuição do laboratório, garantindo a proteção individual do equipamento contra sobrecorrentes e possibilitando o isolamento elétrico da máquina sem interrupção dos demais circuitos do laboratório (ABNT, 2004).

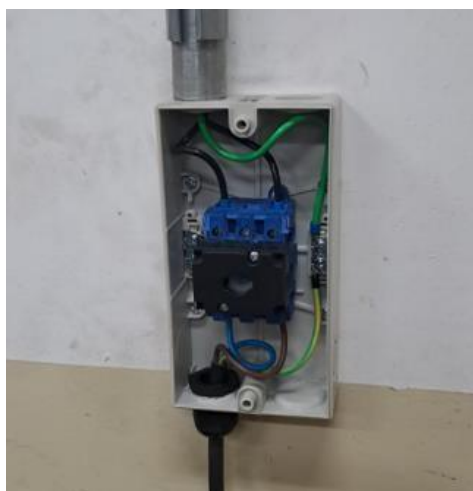
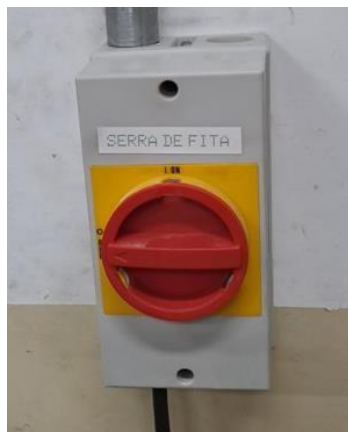
Paralelamente, foi instalada uma chave seccionadora rotativa com bloqueio por cadeado na alimentação da máquina, posicionada de forma acessível ao operador e identificada com sinalização padronizada conforme os requisitos da NR10 conforme figura 8 e 9. Esse dispositivo permite a aplicação do procedimento *LOTO* de forma segura e eficaz, garantindo que o equipamento permaneça no estado de zero energia durante toda a duração de qualquer intervenção de manutenção (Kindermann, 1995).

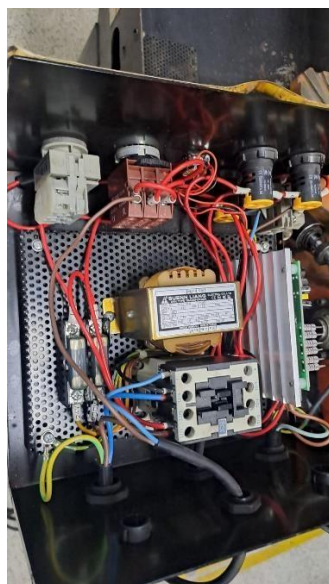
**Figura 10** - Painel antes do relé de segurança NR12

A quarta etapa de intervenção abrangeu a modernização interna do painel de comando do equipamento, com a reorganização e reidentificação de todos os condutores conforme os padrões cromáticos estabelecidos pela NBR 5410, a substituição de componentes de manobra com desgaste avançado e a instalação do relé de segurança monitorado para a função de parada de emergência, em conformidade com os requisitos funcionais de segurança da NR12 (Brasil, 2022) conforme figura 10.

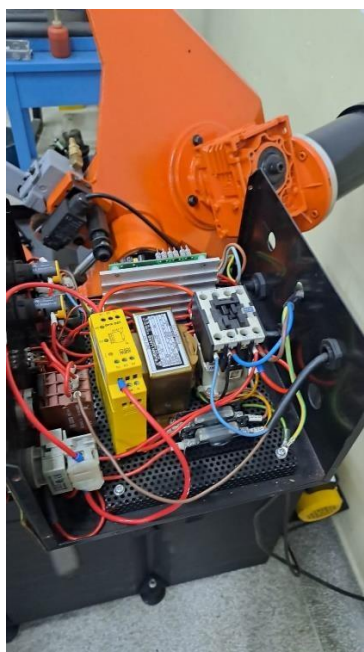
**Figura 11** - Pannel com relé NR12

O relé de segurança monitorado foi instalado e configurado de acordo com o diagrama elétrico elaborado durante a fase de projeto do *retrofit*, integrando o botão de parada de emergência ao circuito de acionamento do contator principal conforme a figura 11. O dispositivo monitora continuamente a integridade do circuito de segurança, garantindo que qualquer falha — seja no botão, nos condutores de ligação ou no próprio relé — resulte na desenergização segura do contator principal e na imobilização imediata da lâmina de serra (Almeida, 2019).

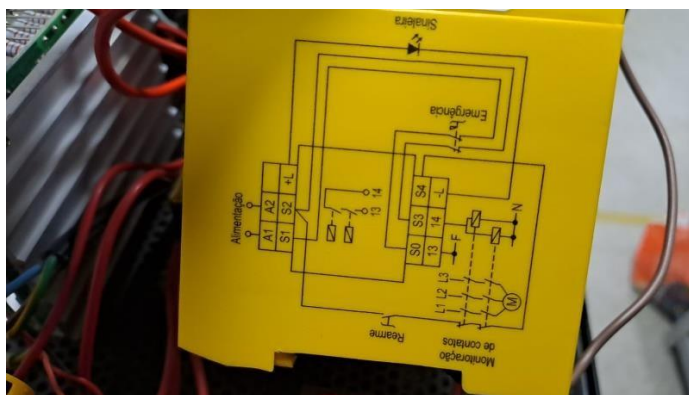
**Figura 12** - Diagrama do relé de segurança NR12

O diagrama do relé de segurança, elaborado durante a fase de projeto e utilizado como referência para a execução das ligações, documenta a arquitetura do circuito de segurança implementado, indicando os terminais de entrada do botão de emergência, os contatos de saída para o contator principal e os contatos de monitoramento de realimentação conforme figura 12. Garcia (2017) destaca que a documentação do circuito de segurança é um requisito normativo e um instrumento técnico indispensável para a realização de futuras manutenções e auditorias de conformidade no equipamento.

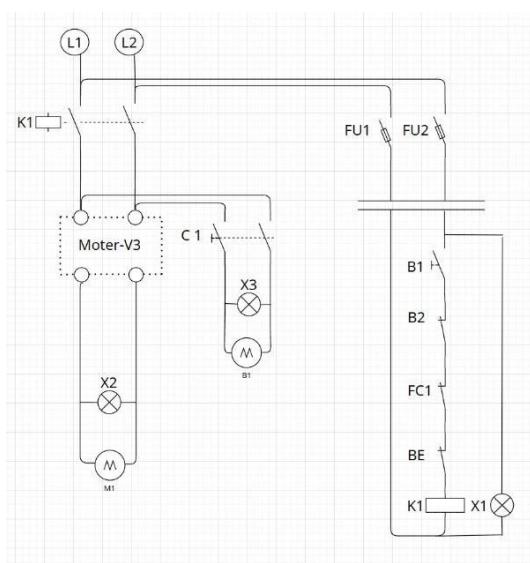
**Figura 13** - Diagrama elétrico

A quinta e última etapa do processo de *retrofit* elétrico correspondeu à elaboração do diagrama elétrico atualizado do equipamento, contemplando o circuito de potência, o circuito de comando, o sistema de aterramento e o circuito de segurança implementado conforme figura 13. Mamede Filho (2023) reforça que a documentação técnica atualizada não é um requisito meramente burocrático, mas um instrumento de segurança essencial que permite ao técnico de manutenção conhecer previamente a real condição de energização de cada parte do circuito antes de qualquer intervenção física no equipamento.

O diagrama elaborado registra todos os componentes instalados durante o *retrofit*, suas especificações técnicas, as referências de identificação adotadas para os condutores e os pontos de medição utilizados nos ensaios de validação. Esse documento passa a integrar o prontuário técnico do equipamento, disponível no laboratório para consulta pelos técnicos de manutenção e pelos docentes responsáveis pelas atividades práticas, atendendo ao requisito de documentação técnica atualizada estabelecido pela NR10 (Brasil, 2022).
