***RETROFIT DE SERRA DE FITA:  
MELHORIA DO DESEMPENHO E ADEQUAÇÃO A NR12***

Trabalho de Conclusão de Curso (TCC)  
apresentado à FATEC Mauá, como parte dos  
requisitos para obtenção do Título de  
Tecnólogo em fabricação mecânica.

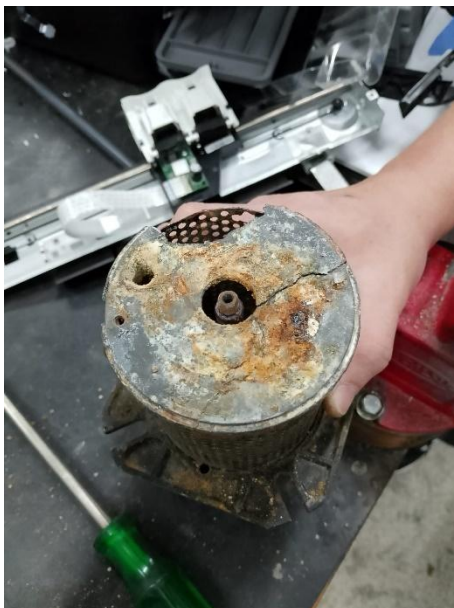
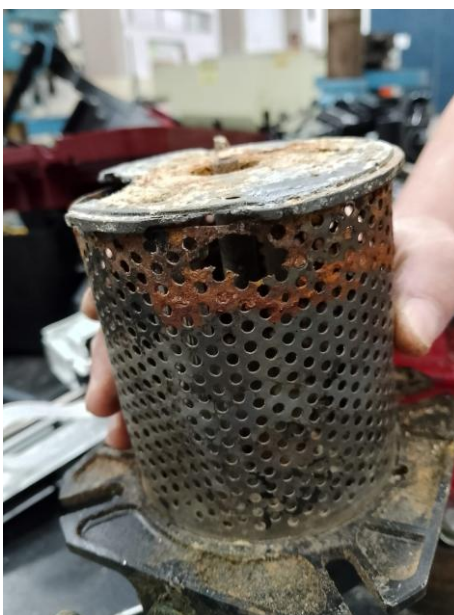
Entre os problemas mais críticos identificados, destacou-se o estado de degradação avançada do conjunto filtrante do sistema de refrigeração. O filtro do fluido de corte, responsável por remover partículas metálicas e impurezas do fluido refrigerante em circulação, apresentava corrosão generalizada, ruptura estrutural da malha metálica e deposição maciça de resíduos sólidos em sua superfície, conforme documentado nas Figuras 2 e 3. A falha desse componente não apenas inviabilizava a ação refrigerante sobre a lâmina de corte, mas representava uma fonte de contaminação do fluido em recirculação, potencializando o desgaste prematuro da lâmina e das peças em contato com o sistema de refrigeração.

**Figura 3 – Vista superior do filtro degradado**

**Figura 4 – Vista lateral do filtro degradado**

Conforme documentado nas Figuras 3 e 4, a malha filtrante apresentava perfurações e fissuras distribuídas por toda a sua extensão, resultado de oxidação progressiva agravada pela exposição contínua ao fluido de corte em condições de baixa manutenção. A presença de eflorações esbranquiçadas, indicativas de depósitos calcários e resíduos de emulsão degradada, associada à coloração

avermelhada característica da corrosão ferrosa, comprova que o componente operava há período prolongado além de sua vida útil recomendada. Almeida (2019) destaca que a degradação dos sistemas auxiliares de refrigeração impacta diretamente na dinâmica de corte, pois a ausência de resfriamento adequado eleva a temperatura na interface lâmina-peça, comprometendo o tempero dos dentes e acelerando o desgaste da ferramenta de corte.

A primeira intervenção executada contemplou a remoção do filtro do sistema de refrigeração, cuja condição de degradação, documentada nas Figuras 2 e 3, tornava impraticável qualquer tentativa de recuperação. O componente foi integralmente substituído por unidade nova, dimensionada conforme as especificações técnicas do equipamento, garantindo a retomada da capacidade filtrante do fluido de corte. Paralelamente, procedeu-se à limpeza e inspeção da bomba de circulação do fluido e das conexões de tubulação, verificando-se a ausência de obstruções ou vazamentos residuais (COSEN, 2018). O sistema foi reabastecido com fluido de corte emulsionável na proporção água:óleo de 40:1, conforme especificação original do fabricante.

| Sistema / Componente | Problema diagnosticado | Intervenção realizada | Resultado obtido |
|---|---|---|---|
| Filtro do sistema de refrigeração | Corrosão generalizada e ruptura estrutural da malha | Substituição integral do componente | Retomada da capacidade refrigerante e filtrante |

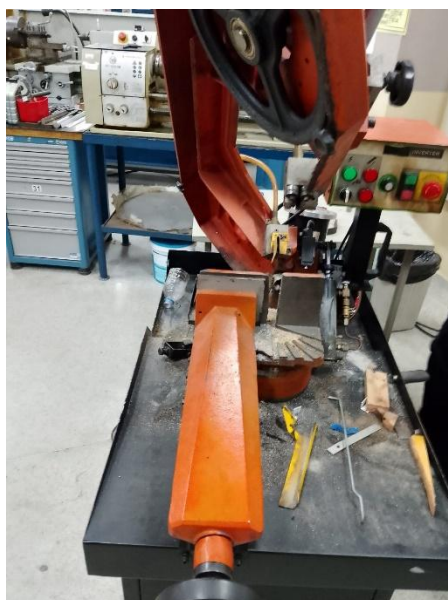
Paralelamente ao colapso do sistema de refrigeração, constatou-se que o estado geral da máquina refletia um período significativo de abandono operacional conforme a figura 5 e 6. A superfície externa da estrutura apresentava acúmulo de cavacos metálicos, resíduos de fluido de corte ressecado e detritos diversos sobre a bancada e a morsa, evidenciando a ausência de rotinas básicas de limpeza e conservação previstas pelo fabricante (COSEN, 2018). Essa condição, além de comprometer a estética do equipamento, representava risco efetivo de contaminação das peças em processo e dificultava a inspeção visual dos componentes mecânicos.

**Figura 5** – Estado inicial do equipamento evidenciando acúmulo de cavacos e resíduos sobre a bancada

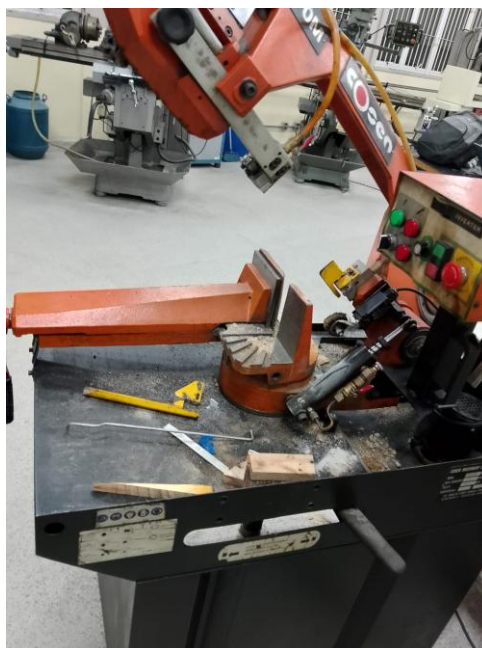
**Figura 6** – Vista da mesa de trabalho e morsa com deposição de resíduos metálicos

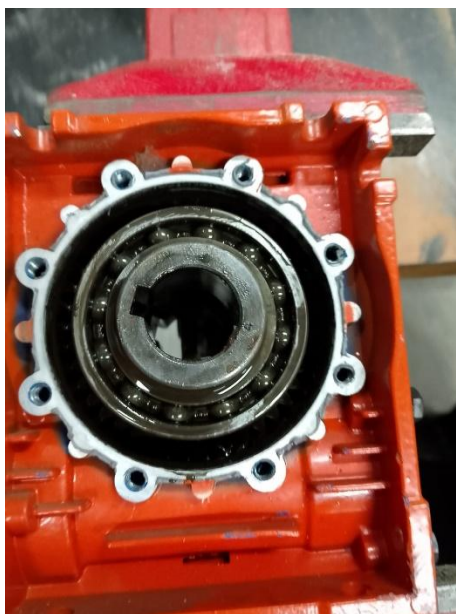
A análise do sistema de acionamento mecânico revelou a necessidade de inspeção do conjunto redutor de velocidade e dos rolamentos de suporte dos eixos dos volantes. A observação visual do redutor, antes da desmontagem, indicava sinais externos de vazamento de óleo lubrificante e possível contaminação da câmara de engrenamentos, comprometendo a transferência de torque entre o motor e os volantes de acionamento da lâmina. Barros e Vieira (2017) ressaltam que o desgaste de rolamentos em máquinas-ferramenta, quando não diagnosticado a tempo, pode evoluir para falhas catastróficas, gerando vibração excessiva que compromete a qualidade dimensional dos cortes e representa risco de segurança para o operador.

A segunda etapa de intervenção concentrou-se na revisão do conjunto redutor de velocidade acoplado ao motor de acionamento. Após a desmontagem controlada do redutor, procedeu-se à inspeção visual e dimensional dos componentes internos, identificando-se o desgaste dos rolamentos de suporte do eixo de saída. A Figura 7 documenta a condição dos rolamentos verificada durante a inspeção, evidenciando marcas de cavitação na pista interna e perda de lubrificação adequada.

**Figura 7** – Inspeção do conjunto redutor com evidência de desgaste nos rolamentos de suporte

Os rolamentos identificados como defeituosos foram substituídos por unidades novas de especificação compatível (rolamento 6205, conforme item 6 da lista de peças do fabricante), seguindo os procedimentos de montagem indicados no manual de instruções (COSEN, 2018). Após a recomposição do conjunto, o redutor foi relubrificado com óleo de grau adequado à aplicação industrial e ao perfil de carga do motor de 1,5 HP, garantindo a formação do filme lubrificante necessário à operação eficiente da transmissão de torque. Barros e Vieira (2017) ressaltam que a lubrificação adequada de engrenagens e rolamentos é fator determinante para a preservação da precisão geométrica do sistema de acionamento e para a extensão da vida útil dos componentes.

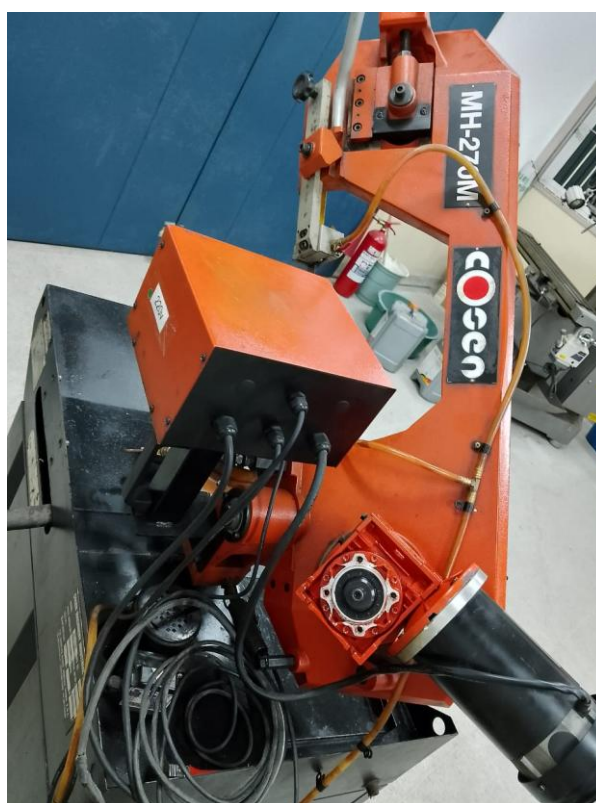
**Figura 8** – Vista frontal da máquina após intervenções de limpeza e restauração estrutural

Após a limpeza, procedeu-se ao tratamento e à repintura das superfícies externas da estrutura do equipamento com tinta anticorrosiva na cor laranja, padrão cromático original do fabricante. Essa ação cumpre função técnica relevante ao restabelecer a proteção da camada superficial sobre o metal, prevenindo a progressão de processos corrosivos que poderiam comprometer a integridade estrutural da carcaça e dos componentes de suporte ao longo do tempo. As Figuras 9 e 10 registram o equipamento após a conclusão dessa etapa.

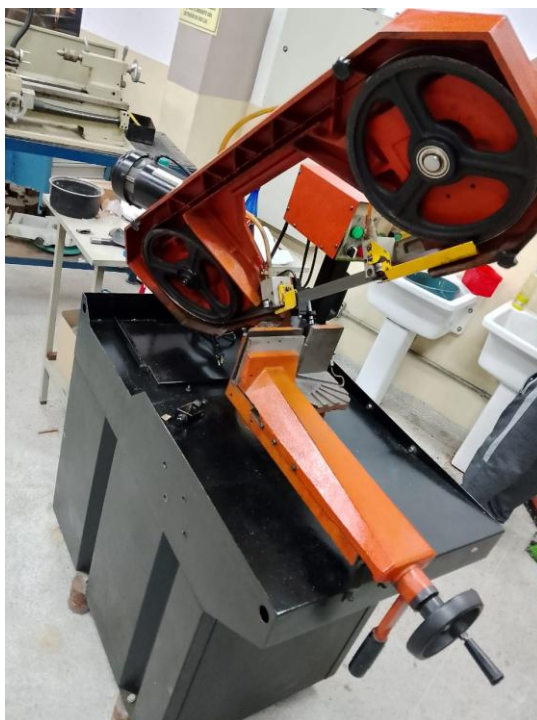
**Figura 9** – Vista geral do equipamento restaurado

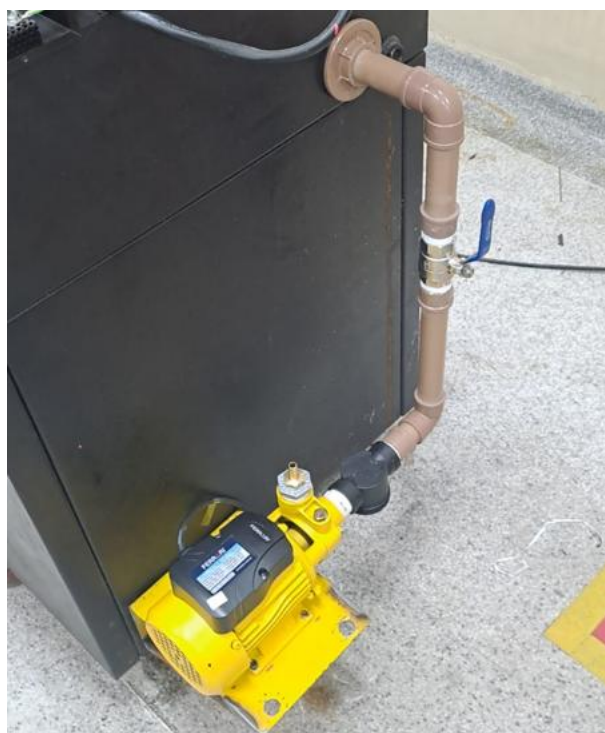
A Figura 10 documenta o estado final do equipamento após a conclusão do processo de *retrofit*, evidenciando a recuperação das condições operacionais e a adequação das condições externas do ativo.

**Figura 10** – Sistema de fluido com bomba operacionais
