**ESTUDO DO DESGASTE DOS REFRATÁRIOS  
DE UMA INDÚSTRIA DE RECICLAGEM DE  
ALUMÍNIO, DEVIDO A FORMAÇÃO DE  
CORÍNDON**

Monografia apresentada a Faculdade de  
Tecnologia de Pindamonhangaba para  
graduação, no curso superior de tecnologia em  
Processos Metalúrgicos.

Esse trabalho se baseou em um estudo de caso de uma indústria de fusão de alumínio reciclado, onde foram verificadas as trocas dos refratários devido ao desgaste em uso.

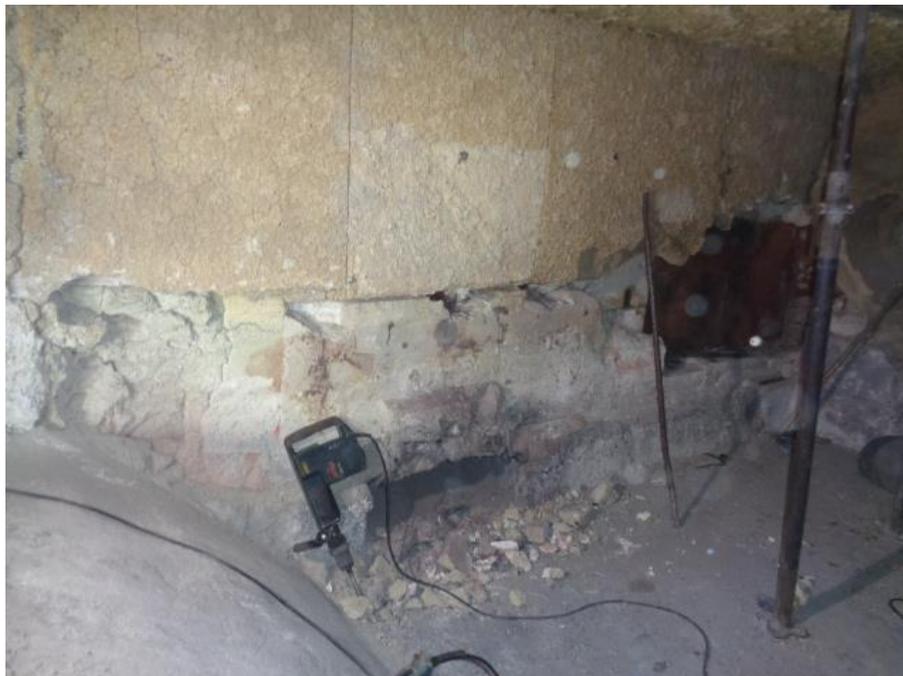
Figura 5 - Remoção do refratário danificado

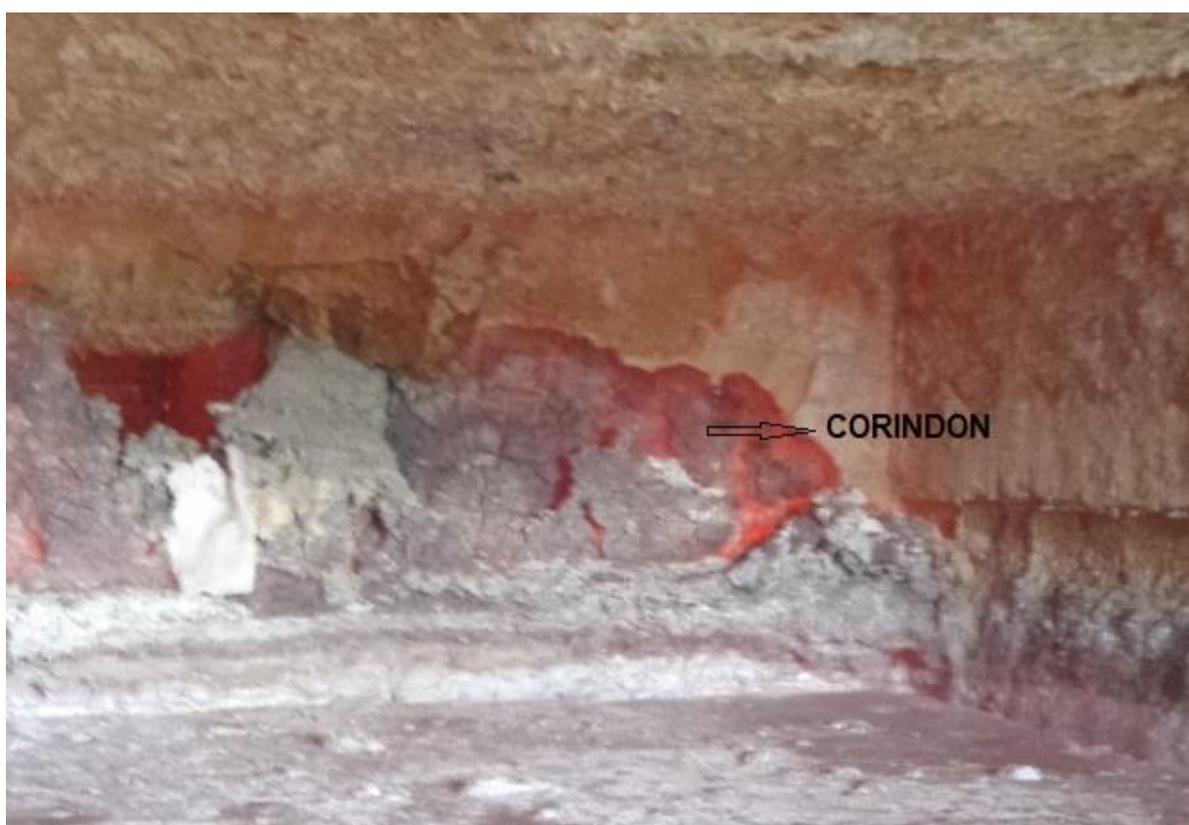
Figura 16 - Refratário danificado pela formação principalmente de coríndon

A Figura 16 apresenta a imagem de um refratário após a vida útil de trabalho, enfatizando o desgaste do refratário gerado principalmente pela formação de coríndon, proveniente do processo.

Conforme demonstrado na Figura 16 e 17, o forno ainda estava em operação, ocorreu um desgaste excessivo das paredes do forno. A principal causa do desgaste que ocorreu nesses refratários foi por causa da formação de coríndon que acontece em ambientes ricos em alumínio e deficientes em sílica. Desta forma, como o processo de fusão utilizado nesses fornos são de fusão de alumínio, ocorreu o favorecimento da formação desse elemento prejudicial ao refratário. Isso fez com ocorresse uma diminuição da vida útil e fazendo com que ocorresse a troca antes do tempo estimado.

Antes da troca do refratário, devido aos altos custos gerados que afetaram diretamente o lucro da empresa, foi realizado um estudo de melhoria dos refratários para que o tempo de vida útil dele aumentasse, possibilitando a troca com um intervalo maior entre si, sem danificar o forno e conseqüentemente afetar o metal fundido.

O refratário utilizado contém baixo teor de sílica e são feitos à base de outros elementos como grafita e alumina. Para que se consiga realizar a neutralização da formação do coríndon, é necessário que comece a utilizar refratário a base de sílica, pois ela ajuda a eliminar a formação desse elemento, e contribui para a formação mínima de poros no refratário, refratários a base de sílica, contém menos poros em relação a outros elementos utilizados na preparação do refratário.

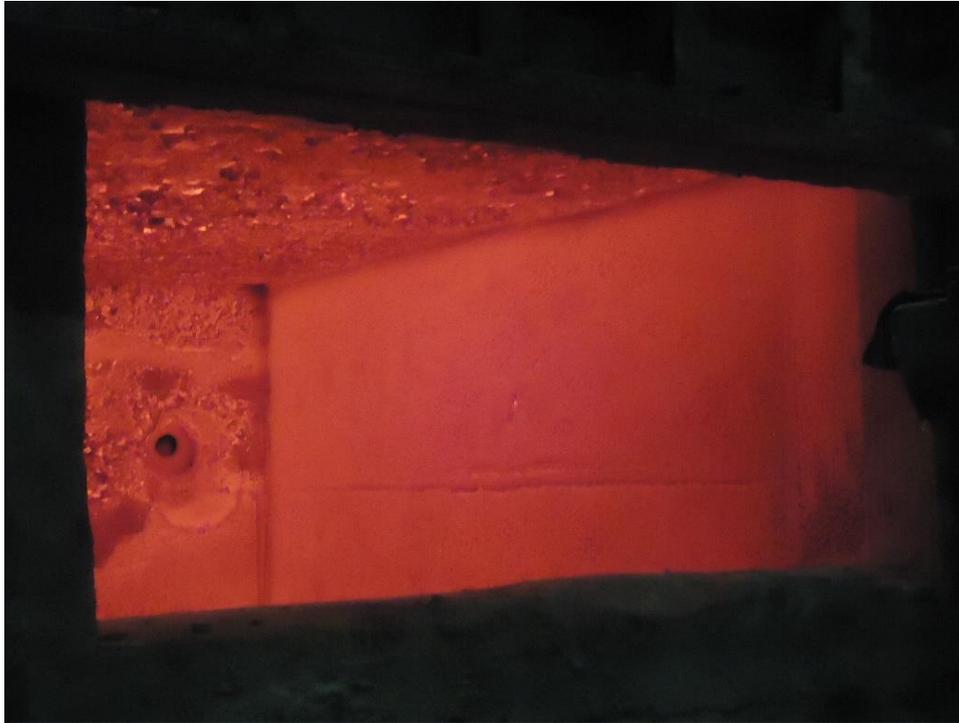
Após a retirada do refratário danificado e colocado um novo, obteve-se o forno pronto para aquecer e fundir o metal novamente conforme demonstrado nas Figura 17.

Figura 18 - Forno em re-aquecimento após troca do refratário.
