ETEC ITAQUERA II

Técnico em Edificações

PATOLOGIAS NA CONSTRUÇÃO CIVIL – Estudo de caso

Trabalho de Conclusão de Curso apresentado ao Curso Técnico em Edificações da Etec Itaquera II, orientado pela Professora Eliana Cardozo da Silva Oliveira, como requisito parcial para obtenção do título de técnico em Edificações.

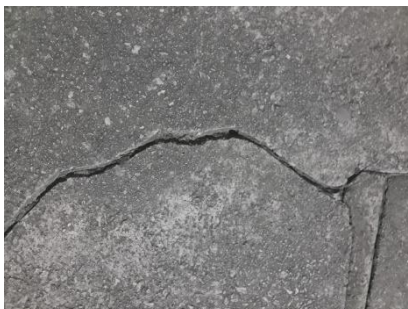
Figura 5 - Rachaduras.

Falha contínua devido à falta de resistência de um determinado material às tensões internas e externas e às influências impostas a ele. Esta é uma condição na qual um determinado objeto ou parte de um mesmo tem uma abertura de tal tamanho que causa interferências indesejáveis. Este é o tipo de fissura mais grave e, dependendo de onde ocorre, inviabiliza o uso da edificação. Devido aos altos custos exigidos, possíveis medidas de recuperação tornam-se inviáveis. Segundo o Instituto Brasileiro de Desenvolvimento Arquitetônico (201-?)⁴, são aberturas bastante grandes, acima de 3 mm, por onde passam a luz, o vento e a água, e caracterizam-se por aberturas grandes, pronunciadas, profundas e salientes.

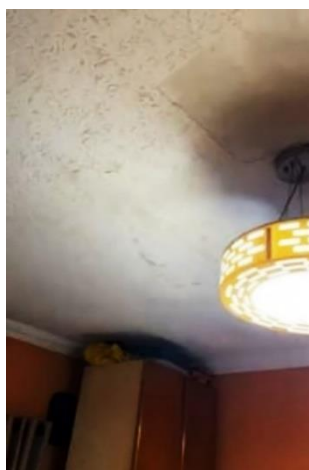
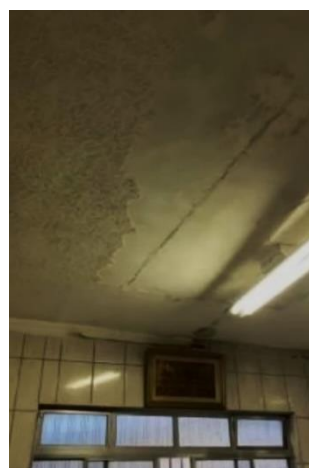
Local da Patologia - Dormitório e Cozinha

Os locais abordados neste trecho seriam o dormitório e a cozinha, uma das áreas molhadas da residência. Onde, o dormitório possui (...) m² de área, enquanto a cozinha traz (.) m². O primeiro cômodo a ser apresentado, área de repouso, possui uma cor alaranjada nas paredes e conta com uma luminária exótica, podemos ver também uma esquadria tampada por uma cortina do modelo Blackout, para garantir a luz natural do ambiente. Já, a área fria citada, conta com cerâmicas nas paredes e lâmpadas tubulares, podemos observar também uma moldura colocada para dar um acabamento mais moderno em cima da esquadria para passar a iluminação e ventilação natural.

A infiltração notada nas imagens está em cima, no teto, normalmente esse fenômeno ocorre pela infiltração de percolação, a laje não recebeu a devida impermeabilização e permitiu a passagem da água, neste caso, a água da chuva. Como o fluido não encontrou obstáculos ou bloqueios para detê-lo, logo saiu permeando a estrutura até conseguir encontrar um ponto de saída, justamente esses pontos seriam as luminárias dos ambientes em que está sendo identificado.

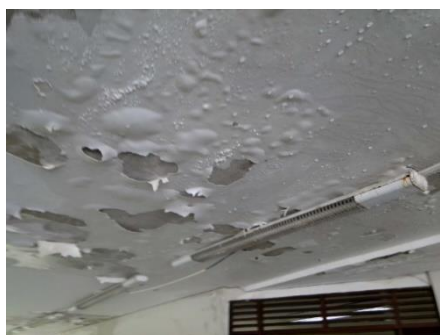
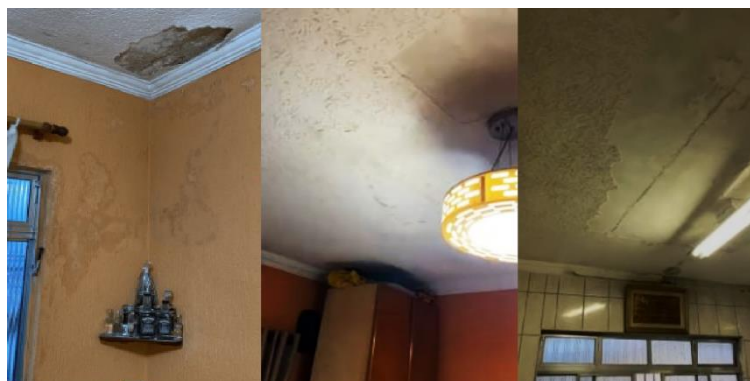
Essa patologia ocorre por causa da qualidade dos materiais que foram usados na execução, espessura do revestimento, do traço da argamassa entre outros fatores. Ela é basicamente um problema da má execução ou aplicação do material, causando esse mal.

- Má aplicação do revestimento;
- Traço da argamassa;
- Mudanças bruscas e constantes de temperatura;
- Execução de camadas muito finas;
- Execução de camadas muito espessas;
- Umidade;
- Vazamentos em tubulações;

Os locais abordados neste trecho seriam o dormitório, a sala de estar e a cozinha, uma das áreas molhadas da residência. Onde, o dormitório possui (...) m² de área, enquanto a cozinha traz (...) m² e a sala de estar traz (...) m². O primeiro

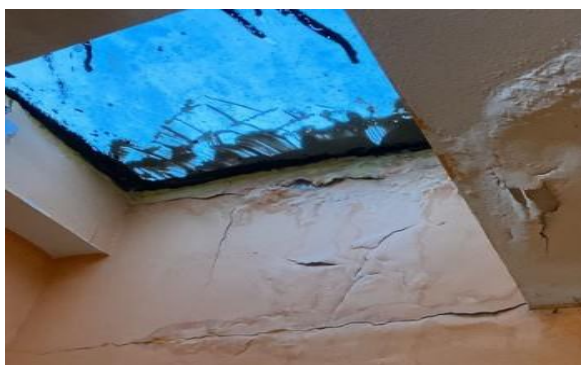
A patologia citada neste ponto é a eflorescência e ela está sendo indicada pela seta para facilitar a localização dela, ela se encontra na parte debaixo de uma viga que fica bem em cima da escada principal e de acesso para entrar na residência.

Como podemos identificar na imagem, a eflorescência já está em um nível avançado, pois não foi tomado os devidos cuidados e precauções, como já citado nas causas dessa patologia, os materiais já contaram com a reação química causada pela água que permeou e favoreceu pra essa mancha indesejada manifestar-se.

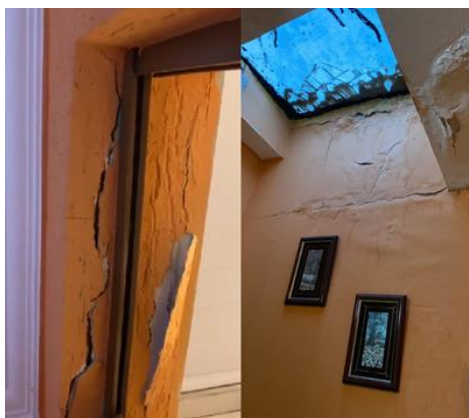
Entrada para o Banheiro e Corredor

A patologia se encontra no mesmo local onde há eflorescência na residência, “na parte debaixo de uma viga que fica bem em cima da escada principal e de acesso para entrar na residência”, como já foi citado, há vários motivos e causas que podem gerar esse problema, é sempre bom revisar e ficar atento aos mínimos detalhes da estrutura do local do nosso descanso, uma fissura deixada de canto pode acarretar nesse tipo de embaraço e gerar uma situação quase irreversível.
