ETEC ITAQUERA II

Técnico em Edificações

PATOLOGIA DAS CONSTRUÇÕES

Estudo de Caso de uma Edificação Litorânea

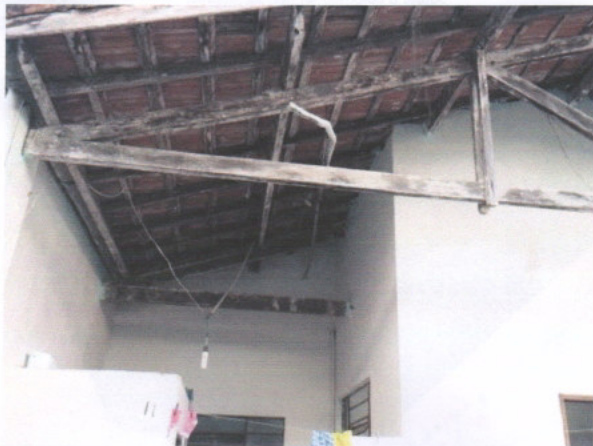
Figura 5: cobertura

A cobertura totaliza uma área de 137,15 m². As telhas atuais em cerâmica estilo francesa. A estrutura em madeira.

Patologia: A madeira encontra-se com fungos, mofos e flambagem em todos os componentes: vergas, contracapa, caibros e vigas.

Causa: Infiltração devido as telhas quebradas e ao seu grau de inclinação que é insuficiente e falta de isolamento protetivo.

Mecanismo: Apodrecimento do emmadeiramento. Proliferação de bactérias nocivas à saúde e provável desabamento do telhado se não corrigidas a tempo.

Patologia das telhas: Telhas encharcadas em período chuvoso, telhas manchadas e mofadas e algumas quebradas.

Causa: Infiltração por telhas quebrada e por inclinação do telhado ser insuficiente para o escoamento adequado da água. Devido as telhas escolhidas serem do modelo de telhas francesa que exigem inclinação maior, por volta dos 36% de inclinação, falta de impermeabilização das telhas.

Mecanismo: Manchas nas telhas, surgimento de fungos e mofos, podendo causar doenças respiratórias, apodrecimento do madeiramento, podendo causar possível desabamento do telhado, se não for corrigido a tempo.

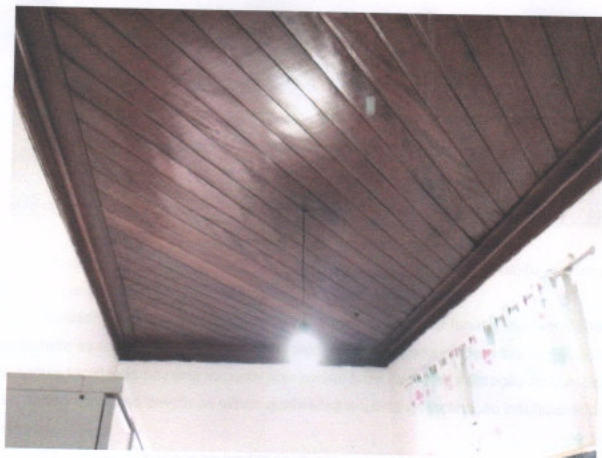
Figura 6: forro

O corredor interno possui uma área de 3,18 m². O piso atual em piso cerâmico, sendo o revestimento interno das paredes em massa corrida. O forro atual em madeira possui dimensões de 1,00 x 3,18 m.

Patologia: Manchado, buracos, podridão.

Causa: Infiltração e falta de ventilação.

Mecanismo: Risco de desabamento.

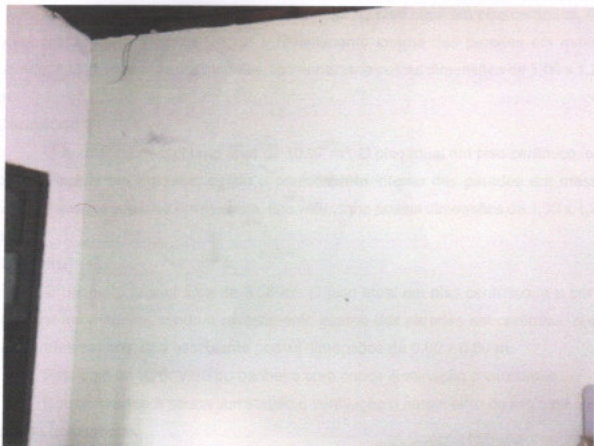
Figura 7: parede

Patologia: Paredes mofadas, manchadas, pintura e reboco, caído e com o aspecto sempre úmido.

Causa: Umidade devido a falta de impermeabilização da fundação antes de ser executada as alvenarias, isso quando a umidade é localizada na pare inferior (baixo), quando é localizada na parte superior próximo ao forro, provável infiltração do telhado, em período chuvoso devido as telhas quebradas e a falta de inclinação insuficiente do telhado.

Mecanismo: Doenças causadas por fungos e bactéria, paredes sempre úmidas, pintura e reboco sempre danificado, e aspecto estético sempre feio.

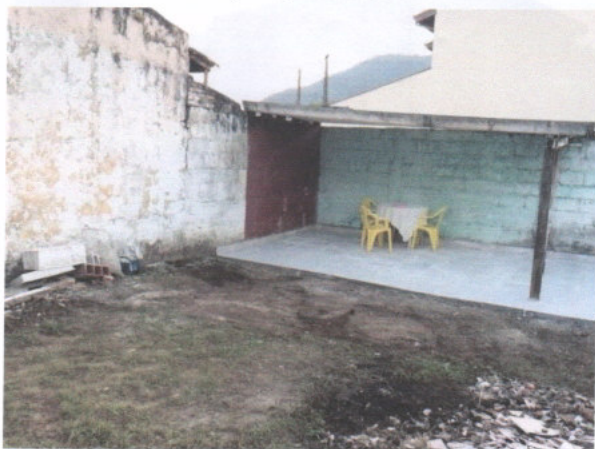
Figura 9: quintal dos fundos

Patologia: Muro com emboço e acabamento rústico (chapisco), apresenta desgaste e bastante acúmulo de sal em sua superfície devido a maresia.

Causa: Acúmulo de sal provocado pela maresia devido o imóvel estar localizado em uma área marítima, ou seja, próxima ao mar.

Mecanismo: Aspecto, feio, corrosão, alteração e desgaste dos materiais utilizados no emboço do muro.
