Escola Técnica Estadual Vasco Antônio Venchiarutti

Técnico em Edificações Integrado ao Ensino Médio – (M-Tec – PI)

Projeto de Revitalização do Pranchetário (D-07)

PROJETO DE REVITALIZAÇÃO DO “PRANCHETÁRIO” (D-07)

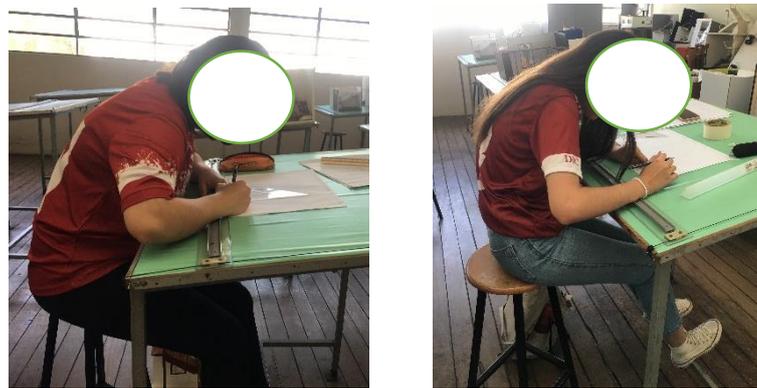
Figura 2: Postura inadequada

Durante as aulas no “pranchetário”, pôde-se observar algumas dificuldades físicas nos alunos que prejudicam sua saúde e atenção. Como por exemplo, as banquetas inseridas na sala que não condizem com o tamanho da prancheta, fazendo com que os estudantes fiquem com uma postura inadequada

Como visto nas imagens, a postura das estudantes é inadequada devido à altura da banquetta que é desproporcional à altura da prancheta. De acordo com Ana Flávia Oliveira (2023) a altura do assento das cadeiras deve ser cerca de 30 cm a 35 cm menor do que a altura da superfície da mesa.

No caso do “pranchetário”, a altura do assento das banquetas até a superfície da mesa é de aproximadamente 25 cm. Ou seja, desproporcional à estimativa do especialista. Essa desproporcionalidade faz com que o aluno tenha dificuldades de se acomodar, principalmente nos pés e pernas que não possuem espaço suficiente para movimenta-los.

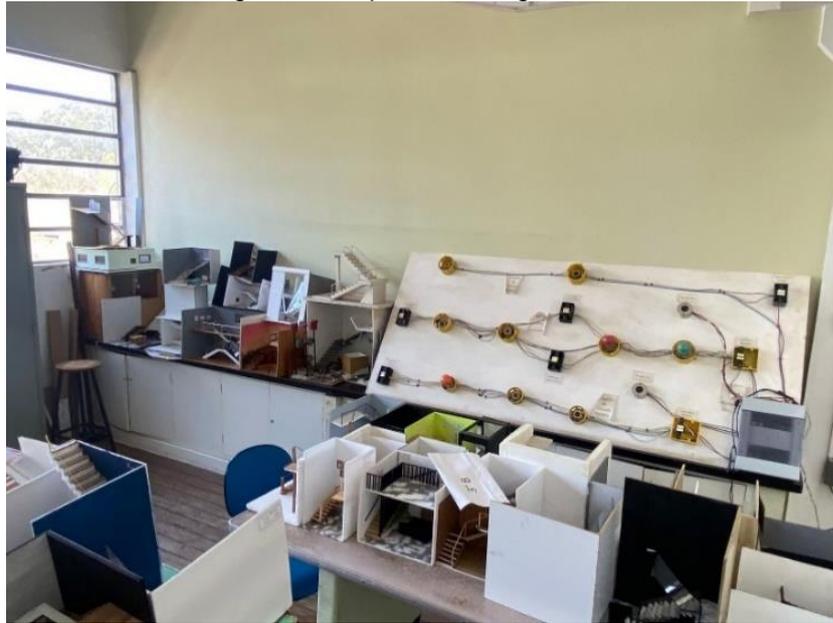
Figura 3: Maquetes desorganizadas

Nesta imagem pode-se perceber que a sala carece de um espaço adequado para a exposição e organização das maquetes e ou outros materiais que os professores desejam expor para o aprendizado dos alunos.

A proposta contém a renovação da pintura, adequação dos bancos a norma vigente, instalação de prateleiras com o objetivo de expor maquetes e/ou outros materiais que ajudem a compreensão do aluno nas atividades passadas pelos docentes, organização dos painéis hidráulicos e elétricos atuais, instalação de um novo armário para os professores, revitalização das pranchetas, troca do quadro de giz por um quadro branco e a reparação de trincas e fechaduras.

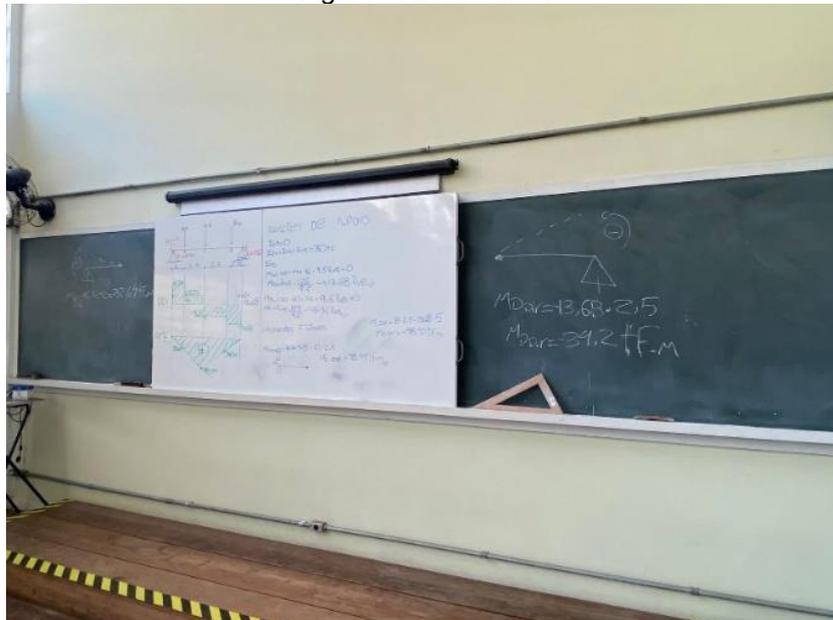
Figura 4: Lousa atual

De acordo com o grupo a lousa de giz tem sido pouco utilizada e a troca por um quadro branco seria mais bem aproveitado, facilitando a explicação dos professores, junto com o conformedo oferecido pelo mesmo.

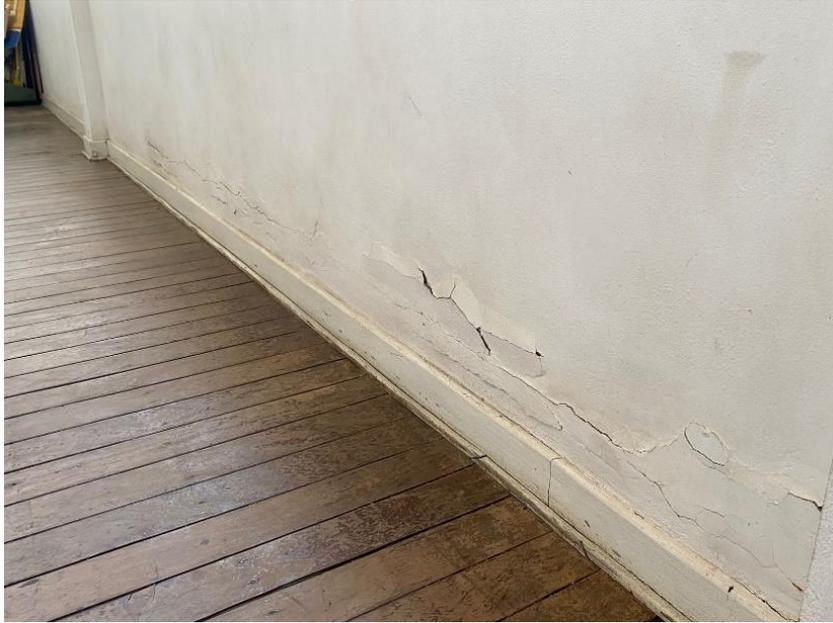
Figura 5: Trincas

Esta parede apresenta trincas geradas por conta da umidade do local, fornecendo um aspecto negativo para sala como um todo.

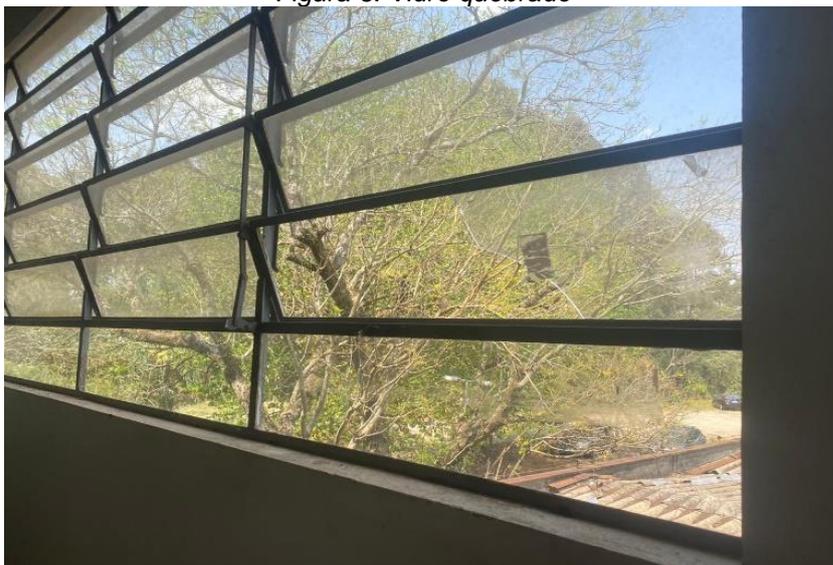
Figura 6: Vidro quebrado

Seguindo a mesma proposta das trincas, esse vidro também seria reparado, uma vez que apresenta risco para os alunos, professores e outros funcionários colaboradores e nos dias chuvosos e/ou com muito vento dificultam o decorrer da aula.

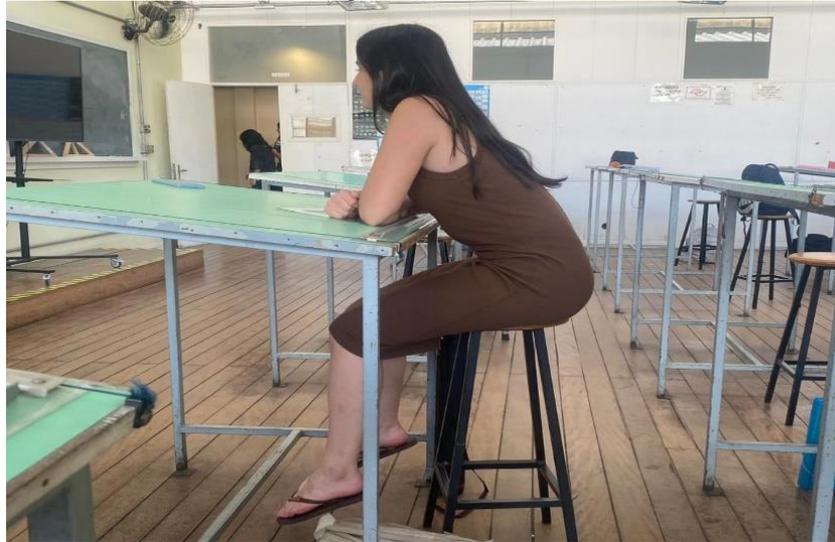
Figura 7: Postura

A inadequação do banco em relação a norma vigente, tem prejudicado a postura dos alunos e elevando o risco ergonômico do local.

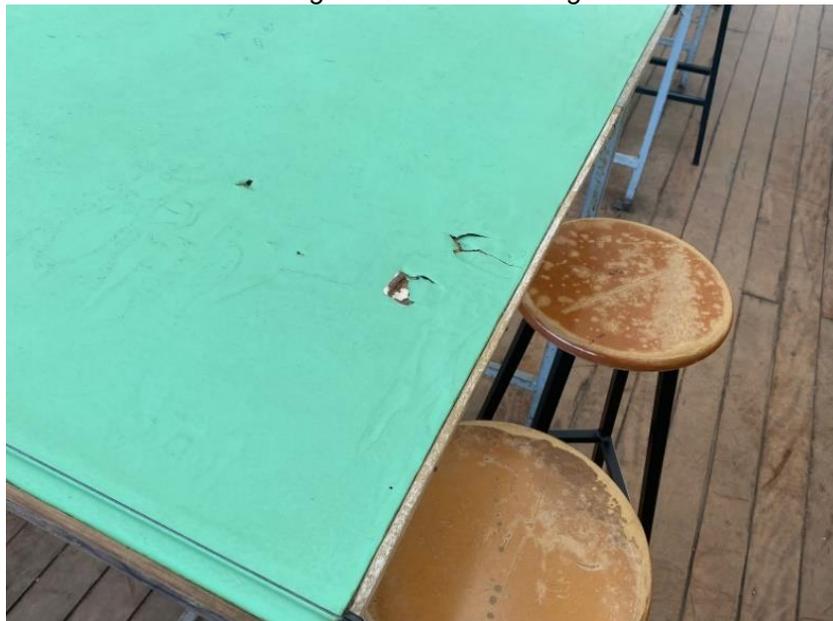
Figura 8: Prancheta rasgada

Os armários apresentam desgastes e falhas nas fechaduras, impossibilitando seu uso.
