CENTRO PAULA SOUZA
ETEC PADRE CARLOS LEÔNCIO DA SILVA
TÉCNICO EM SEGURANÇA DO TRABALHO

ACIDENTE COM CHOQUE ELÉTRICO DURANTE A INSTALAÇÃO DE
FIBRA ÓPTICA: Análise de causas e medidas de prevenção com
base na ferramenta Diagrama de Ishikawa

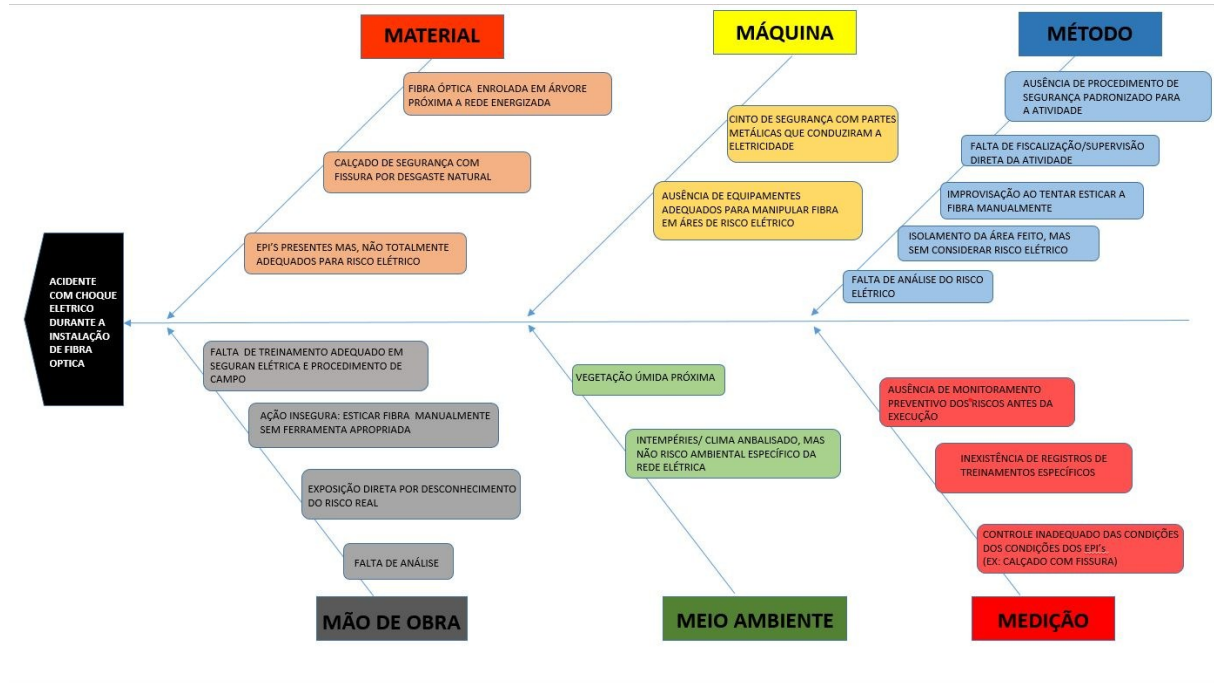
Figura 2 – Diagrama de Ishikawa do acidente por choque elétrico durante instalação de fibra óptica

- Mão de Obra: falta de treinamento específico em risco elétrico, ausência de autorização formal e comunicação deficiente (INMETRO, 2020; CEMIG, 2023).
- Método: inexistência de APR, ausência de POP e execução improvisada (BRASIL, 2022).
- Máquina/Equipamentos: possível uso de ferramentas metálicas condutivas e cintos sem isolamento adequado, em desacordo com a NR-10 (BRASIL, 2022).
- Material: desgaste de EPIs e ausência de luvas dielétricas (INMETRO, 2020).
- Meio Ambiente: obstáculos típicos da zona rural, como vegetação alta, vãos longos e terreno irregular (CEMIG, 2023).
- Medição/Inspeção: falta de fiscalização direta, ausência de registros de inspeções e fragilidades no controle documental (FUNDACENTRO, 2021).

A versão final do diagrama permitiu uma interpretação consistente do acidente, evidenciando a interação entre fatores operacionais e gerenciais. A Figura 2 sintetiza, por meio do Diagrama de Ishikawa, o caráter multifatorial do acidente, evidenciando que o evento resultou do alinhamento de falhas distribuídas entre fatores humanos, metodológicos, materiais, ambientais e de inspeção. Observa-se ausência de treinamento adequado, inexistência de APR e POP, uso inadequado ou insuficiente de equipamentos, condições ambientais adversas e falta de fiscalização e registros formais. Esses elementos, combinados, demonstram que o acidente não decorreu de uma ação isolada, mas de fragilidades sistêmicas na gestão de segurança, reforçando a necessidade de barreiras operacionais mais robustas, padronização de procedimentos, capacitação contínua e monitoramento efetivo das condições de trabalho.

- elaboração de Procedimentos Operacionais Padronizados (POP);
- realização obrigatória de APR antes de cada atividade;
- capacitação contínua em riscos elétricos (NR-10 e NR-35) (Brasil, 2022);
- inspeções sistemáticas de EPIs e EPCs (INMETRO, 2020);
- fiscalização técnica permanente das equipes.
