**FALHAS CRÍTICAS EM SOLDAS POR AUSÊNCIA DE
INSPEÇÃO E CONTROLE DE QUALIDADE – UM ESTUDO
BIBLIOGRÁFICO**

**Pindamonhangaba - SP
2025**

Monografia apresentada à Faculdade de
Tecnologia de Pindamonhangaba para
graduação, no Curso Superior de
Tecnologia em Processos Metalúrgicos.

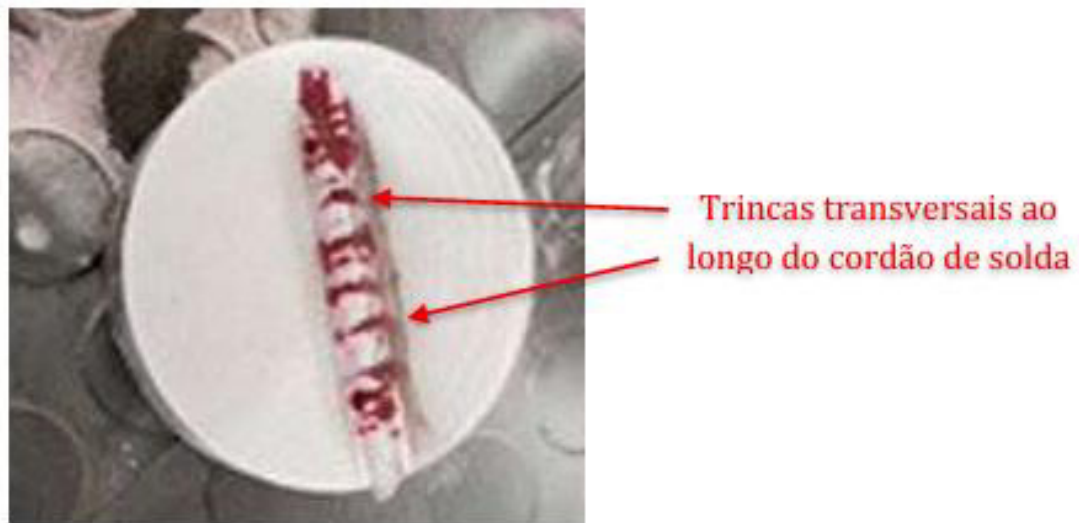
Figura 4 – Ensaio de líquido penetrante, indicando trincas transversais longo do cordão de solda.

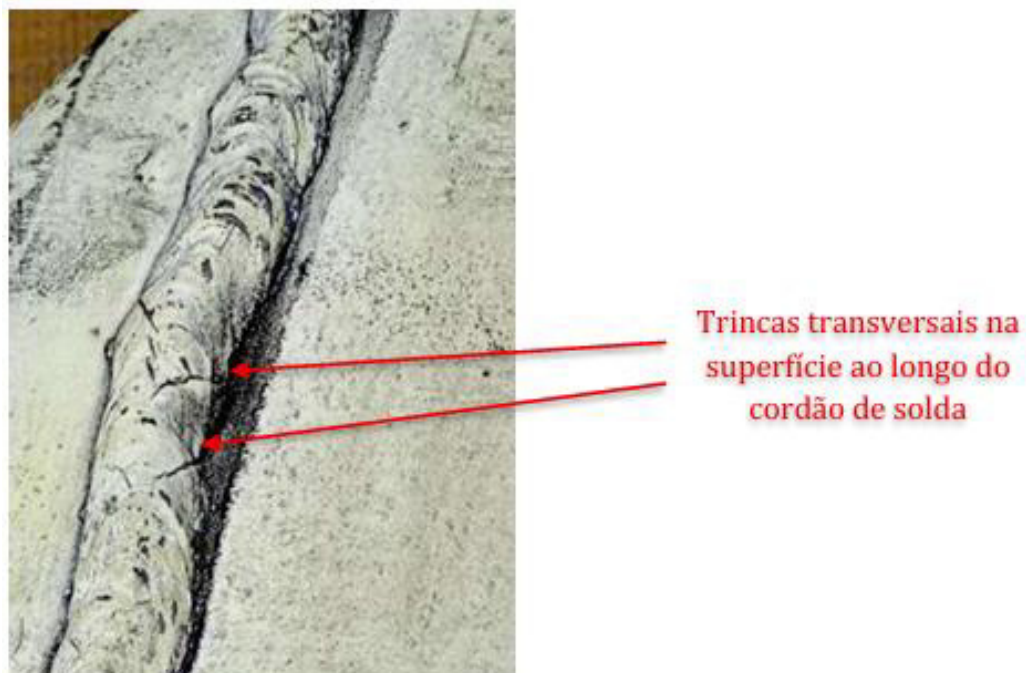
Figura 5 – Ensaio de partículas magnéticas, indicando trincas transversais longo do cordão de solda.

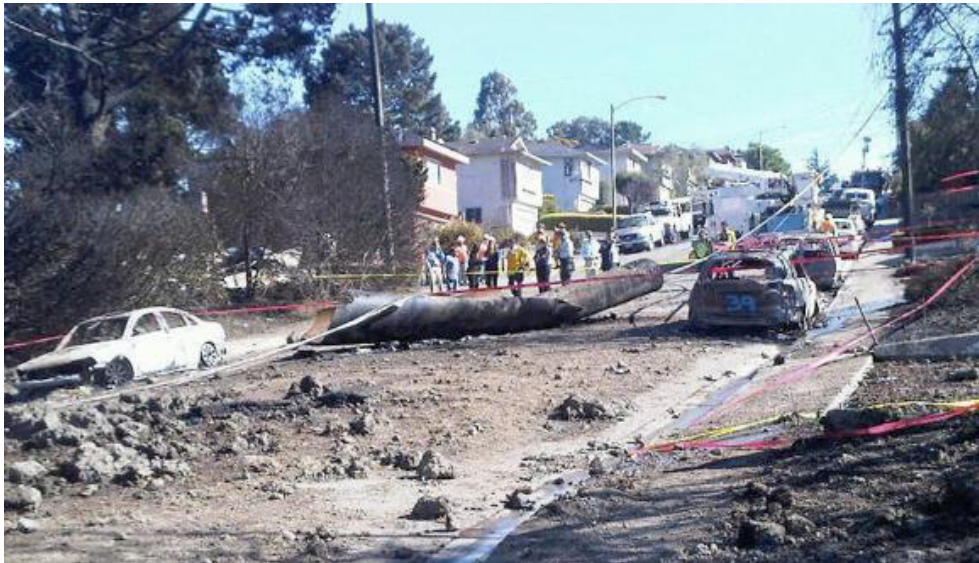
Figura 7 - Restos de uma parte do gasoduto após a explosão.

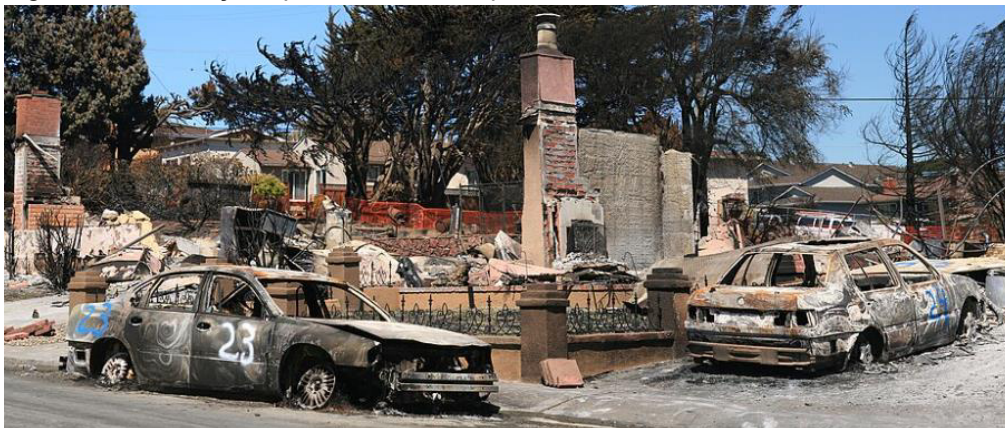
Figura 8 - Destruição após incêndio e explosão em San Bruno

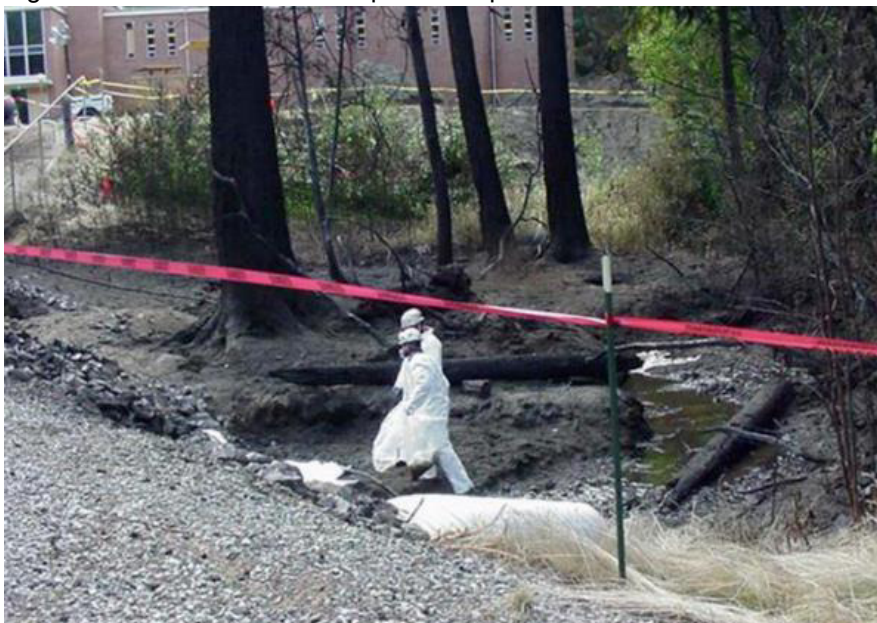
investigação identificou que a região da solda apresentava defeitos preexistentes, associados a trincas por fadiga e falta de fusão adequada, que não foram detectados durante inspeções anteriores. Além disso, verificou-se que o oleoduto operava com histórico de danos mecânicos e corrosão, reforçando a necessidade de controles de integridade mais rigorosos.

A falha da solda resultou no vazamento de milhares de litros de gasolina em um córrego local, seguido por uma explosão que provocou incêndios de grande proporção. O evento causou três mortes, danos ambientais severos e destruição de infraestrutura nas proximidades do duto.

Figura 9 – Área contaminada após o rompimento do oleoduto

Os resultados desse caso evidenciam que a ausência de inspeções volumétricas adequadas, falhas no monitoramento contínuo da integridade do oleoduto e a falta de manutenção corretiva contribuíram diretamente para a evolução da trinca até a ruptura. O acidente tornou-se um marco regulatório, reforçando mundialmente a importância de ENDS avançados e de programas robustos de gestão de integridade em dutos de transporte de combustíveis.

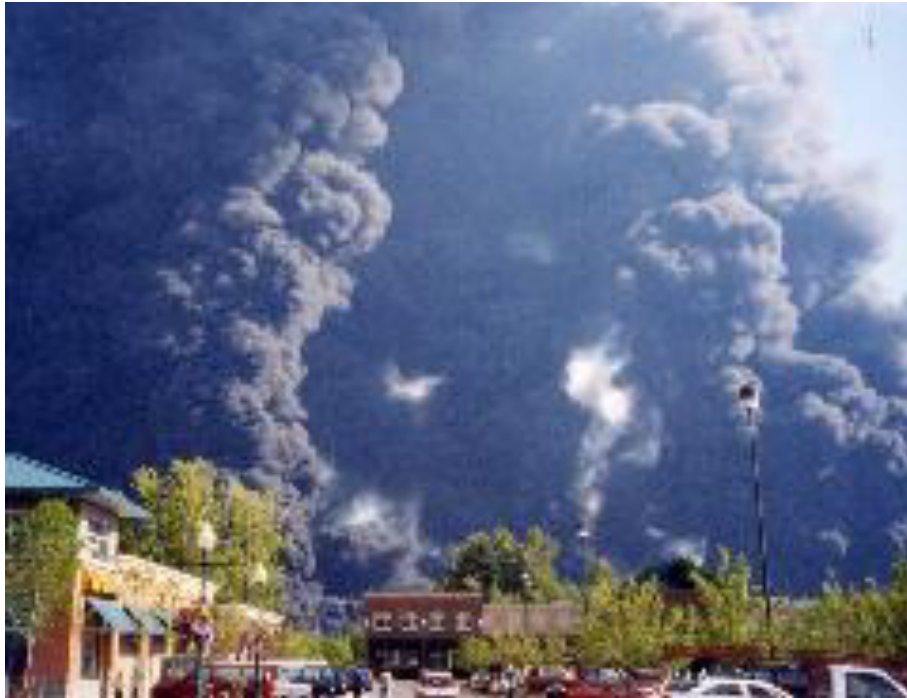
A Figura 10 revela a enorme coluna de fumaça provocada pela ignição do

combustível derramado ao longo do curso d'água. A escala do acidente é perceptível pelo contraste com as edificações ao fundo, ilustrando a magnitude do incêndio e o impacto imediato sobre a cidade de Bellingham.

Figura 10 – Coluna de fumaça após a explosão

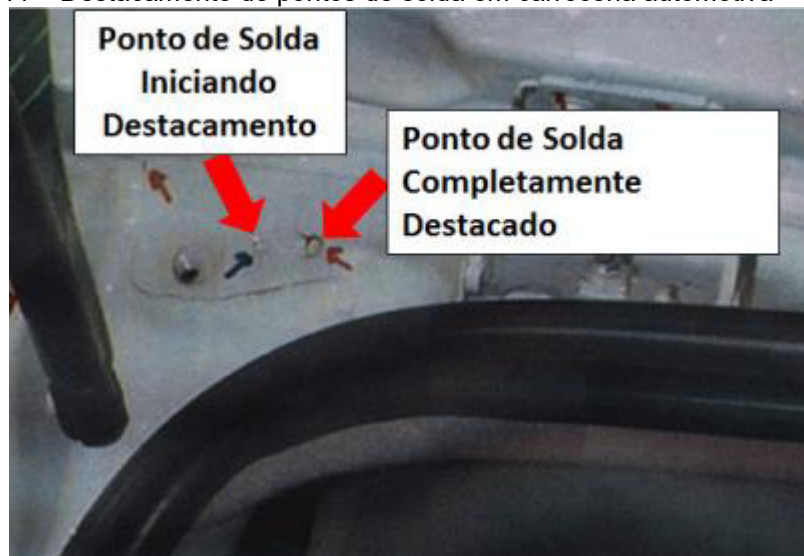
Figura 11 – Destacamento de pontos de solda em carroceria automotiva

Visualmente, observa-se que ambos os pontos apresentam desgaste ou arrancamento, o que caracteriza uma condição crítica para a integridade estrutural, especialmente em regiões sujeitas a carregamentos dinâmicos. A falha mostra que o processo de soldagem não atingiu a qualidade necessária e indica possível inconsistência do processo robotizado, ausência de inspeção adequada ou parâmetros mal ajustados.

Os resultados indicam que a implementação de técnicas automatizadas de ensaios não destrutivos, como ultrassom avançado ou radiografia digital, poderia ter evitado parte dos problemas observados. Além disso, práticas como auditorias de processo, monitoramento contínuo e rastreabilidade dos lotes de soldagem mostram-se fundamentais para garantir a confiabilidade estrutural na indústria automotiva. A Figura 11 apresenta uma região de carroceria automotiva onde são visíveis dois pontos de solda com falha de aderência. O primeiro ponto, indicado pela seta com o texto “Ponto de Solda Iniciando Destacamento”, mostra perda parcial da união, sugerindo que o núcleo fundido não ancorou adequadamente as chapas metálicas. Este estágio indica redução da área efetiva de ligação, provavelmente causada por subpenetração, corrente insuficiente, pressão inadequada dos eletrodos ou contaminação superficial.

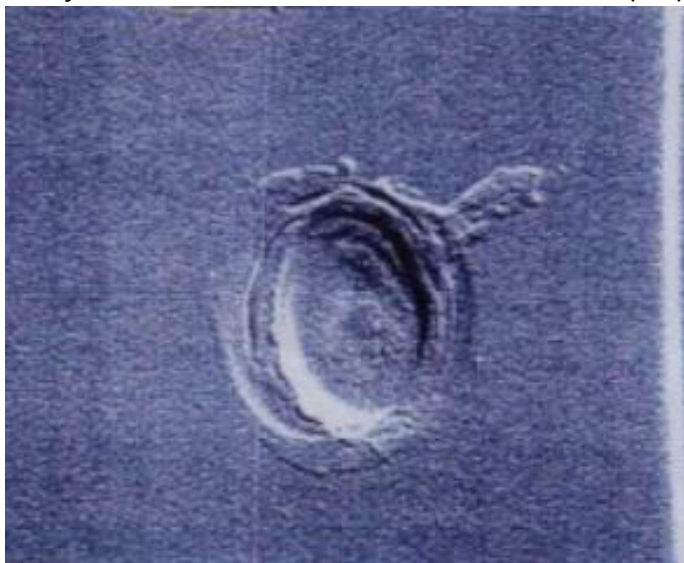
marcas concêntricas, indicando expulsão de material e instabilidade térmica durante o processo de soldagem.

Figura 12 – Deformação e instabilidade térmica resultantes de solda por pontos defeituosa

A parte central do ponto mostra ausência de uma zona fundida homogênea, sugerindo núcleo inconsistente ou incompleto. As ondulações e saliências ao redor evidenciam que houve pressão inadequada dos eletrodos, possivelmente combinada com corrente excessiva, o que provocou aquecimento localizado acima do ideal. Esse comportamento é típico de falhas conhecidas como expulsão ou sobre-aquecimento, que resultam em redução da resistência mecânica do ponto.

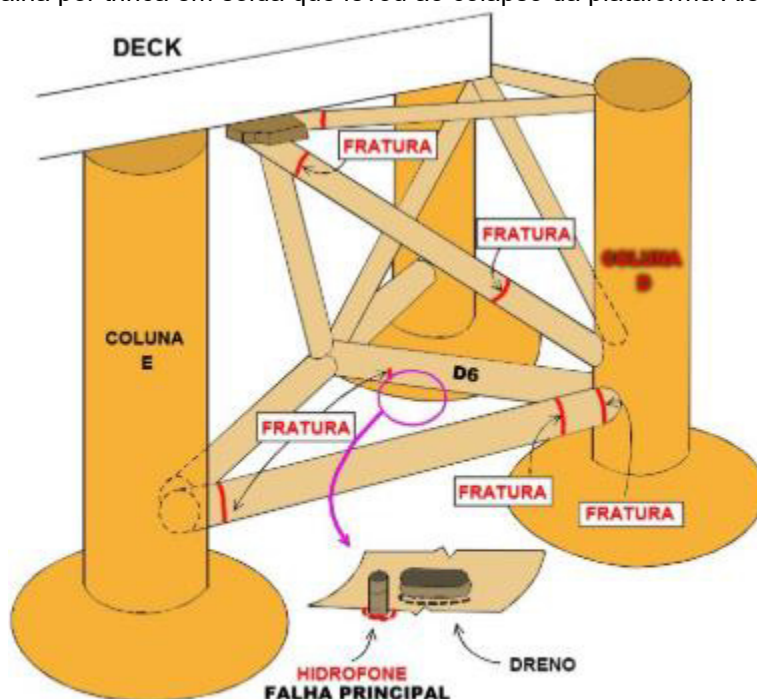
A Figura 13 mostra um acidente ocorrido em 27 de março de 1980, a plataforma semi-submersível Alexander L. Kielland, operando no campo petrolífero de Ekofisk, no Mar do Norte, sofreu um dos acidentes mais marcantes da indústria offshore. Durante uma forte tempestade, uma das cinco colunas de sustentação da estrutura rompeu-se subitamente, provocando o tombamento quase imediato da plataforma. O colapso foi consequência de uma trinca por fadiga que se iniciou em uma solda defeituosa presente em uma das hastes do sistema de ancoragem, especificamente em um suporte de estai.

Figura 13 – Falha por trinca em solda que levou ao colapso da plataforma Alexander Kielland.

**Locais de fraturas dos contraventamento tubulares.
A fratura a partir da solda da D6 sobrecarregou
toda a estrutura, fraturando em vários pontos.**

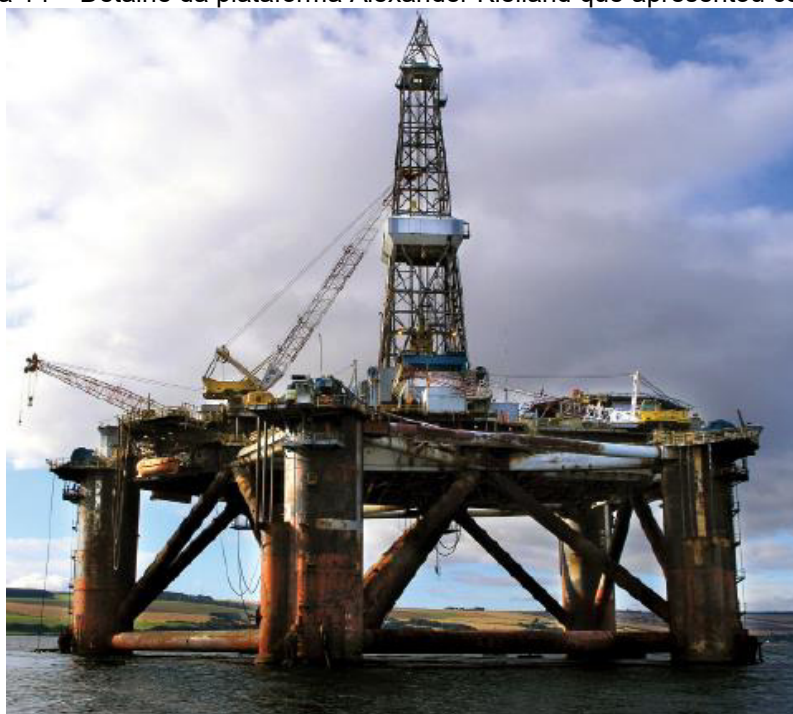
A ruptura comprometeu a estabilidade hidrostática da unidade, levando ao escorregamento lateral e, em seguida, ao capotamento total da plataforma. O desastre resultou na morte de 123 trabalhadores, tornando-se um marco regulatório para segurança offshore. O caso evidenciou a importância de programas robustos de inspeção, controle de fadiga em estruturas flutuantes e revisão de procedimentos de projeto e soldagem. Após o acidente, normas e práticas internacionais foram significativamente reforçadas, especialmente no que diz respeito à detecção precoce de trincas e soldas críticas em estruturas marítimas. A Figura 14 mostra o detalhe da plataforma que apresentou colapso.

Figura 14 – Detalhe da plataforma Alexander Kielland que apresentou colapso.

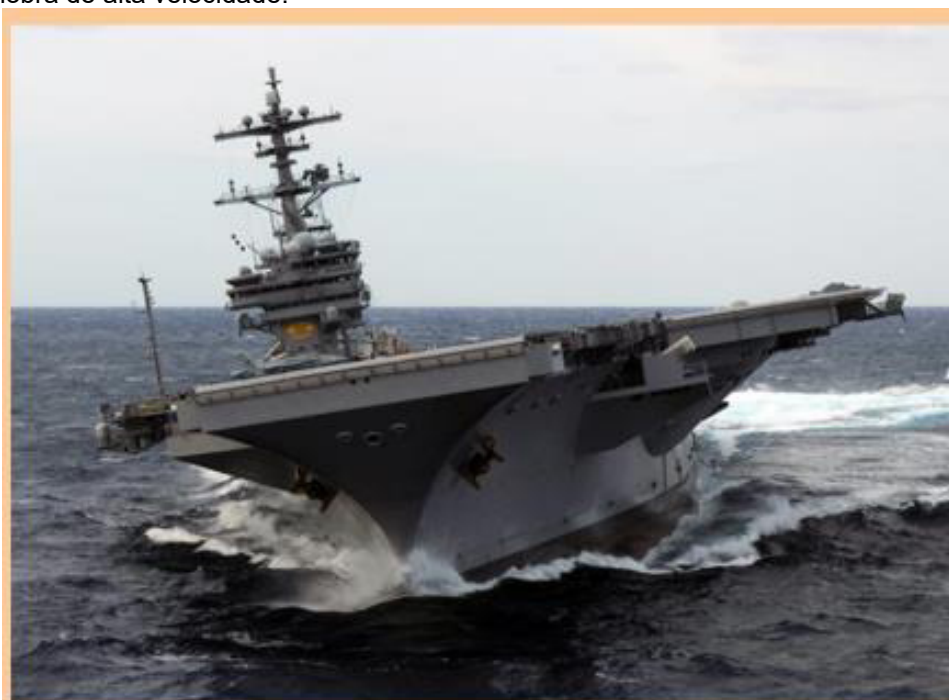
Figura 15 – Porta-aviões USS George H. W. Bush submetido a esforços estruturais em manobra de alta velocidade.

USS George H. W. Bush, Classe "Nimitz" inclinando-se fortemente para boreste ao guinar para bombordo, em provas de manobras em alta velocidade. Imaginem os esforços que as soldas não estão sendo sujeitas nesse momento.

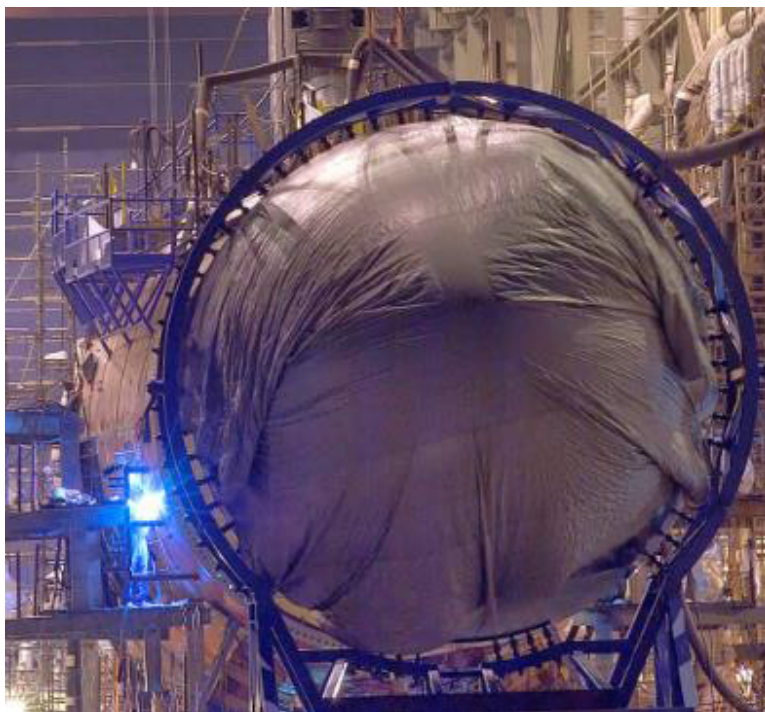
Figura 16 – Submarino SSN da classe Virginia com solda sendo realizada.

Aproximadamente 10% das soldas executadas não foram inspecionadas nos submarinos, sendo que partes delas envolviam regiões críticas como juntas do casco de pressão. Esses tipos de submarinos da classe “Virginia” possuem mais de 300.000 soldas e não execução da inspeção das soldas poderiam resultar uma diferença entre a vida e a morte. A solda nestes submarinos são extremamente críticas.

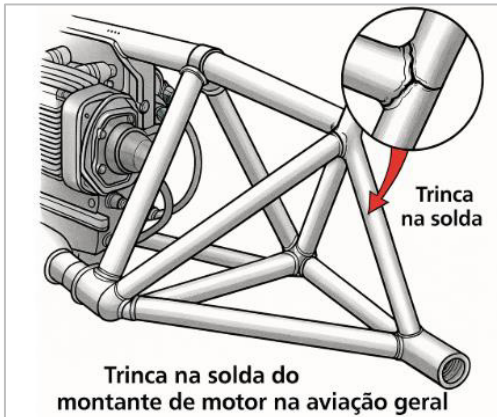
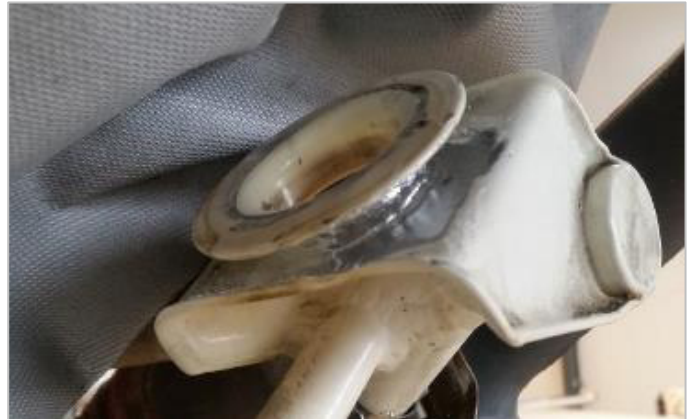
Em diversos modelos, incluindo aeronaves de pequeno porte utilizadas para treinamento e transporte regional, foram observadas trincas nos cordões de solda e nas regiões adjacentes aos “clusters” estruturais, áreas com elevada concentração de tensões.

As análises mostraram que parte dessas falhas estava relacionada a processos de soldagem inadequados durante a fabricação ou reparos anteriores, somadas à ausência de inspeções periódicas capazes de identificar degradação por fadiga térmica e vibratória. Como esses componentes operam sob vibrações intensas, qualquer imperfeição não detectada tende a se propagar rapidamente, comprometendo a capacidade de suportar o motor em condições de voo.

As Figuras 17 e 18 ilustram falhas que ocorrem em regiões soldadas de componentes tubulares utilizados na aviação geral. A Figura 15, à esquerda apresenta, de forma esquemática, a formação de trincas em pontos de junção do montante de motor, onde a geometria dos tubos e a concentração de tensões tornam a região especialmente vulnerável à fadiga. A Figura 16, à direita mostra um caso real de abertura e trinca em uma solda de suporte estrutural, evidenciando o mesmo mecanismo de degradação observado no modelo teórico. Ambas reforçam que soldas executadas sem controle rigoroso ou sem inspeções periódicas adequadas representam pontos críticos para a integridade estrutural aeronáutica.

Figuras 17 e 18 – Trincas em soldas de componentes tubulares aeronáuticos: comparação entre representação esquemática e falha real

Em razão desses achados, autoridades aeronáuticas determinaram inspeções obrigatórias em centenas de aeronaves, exigindo avaliação detalhada das soldas por métodos como líquidos penetrantes e, em alguns casos, inspeções volumétricas. Várias unidades precisaram ser retiradas temporariamente de serviço para reparos e substituição de montantes fissurados, gerando custos operacionais adicionais e impactos para operadores e centros de manutenção.

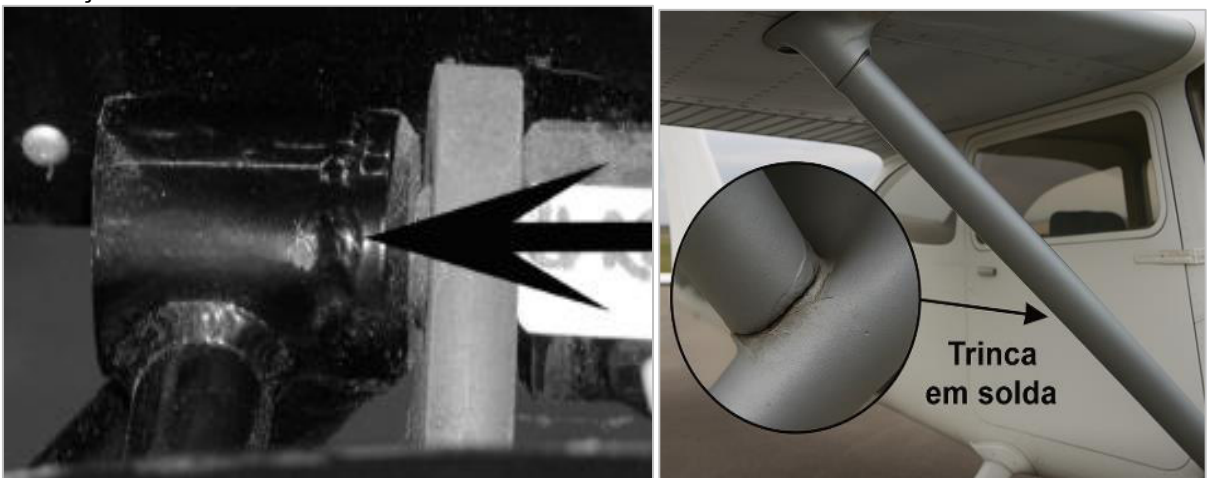
As imagens abaixo apresentam falhas típicas de estruturas tubulares aeronáuticas soldadas. Na Figura 19, observa-se a trinca circunferencial no “pé” do suporte de motor, região criticamente carregada e documentada em boletins de serviço para aeronaves Cessna. Já a Figura 20 mostra a trinca localizada em uma união soldada do suporte de asa (strut), também associada à fadiga em pontos de alta solicitação mecânica. Em ambos os casos, a falha inicia na interface soldada, evidenciando a sensibilidade dessas regiões à propagação de trincas quando não são submetidas a inspeções periódicas adequadas.

Figuras 19 e 20 – Trincas em soldas de componentes tubulares aeronáuticos em regiões de alta solicitação mecânica.

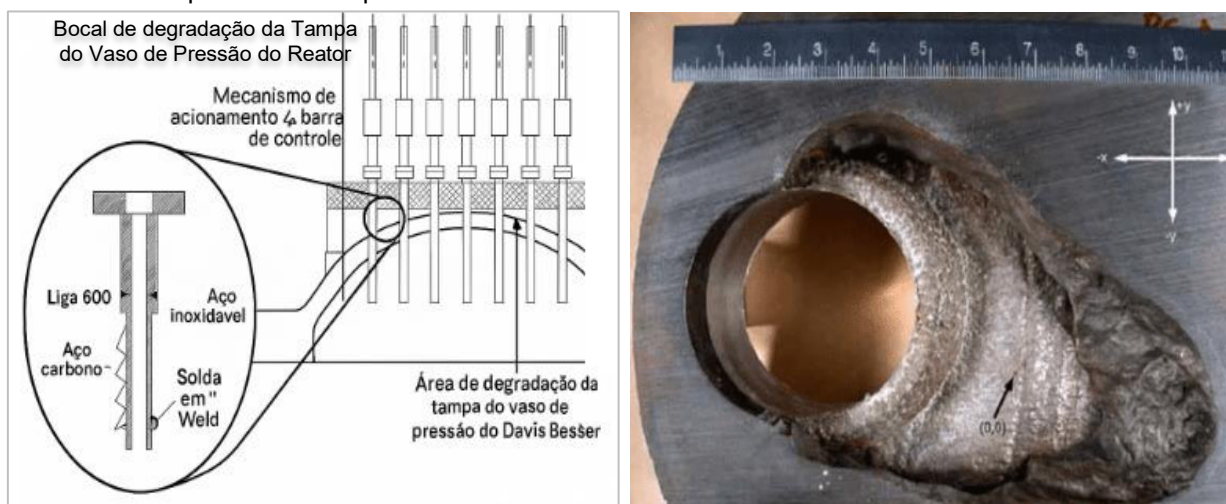
soldas da tampa do vaso de pressão do reator de uma unidade nuclear localizada em Ohio. A análise indicou que a integridade da solda havia sido comprometida pela progressão de corrosão severa, efeito direto da falta de inspeções adequadas em regiões consideradas críticas para a segurança da planta. Em ligas especiais utilizadas em reatores, mesmo descontinuidades mínimas podem evoluir rapidamente devido às condições extremas de operação, tornando essencial a detecção precoce de qualquer anomalia.

A falha observada estava associada à corrosão assistida por estresse atuando sobre a junta soldada, processo que evoluiu de forma silenciosa ao longo do tempo. O problema não foi identificado porque as inspeções aplicadas se limitaram a verificações visuais e análises documentais, sem a utilização de métodos volumétricos capazes de detectar defeitos internos. Em instalações nucleares, esse tipo de limitação compromete a capacidade de identificar mecanismos de degradação que se desenvolvem sob a superfície.

As figuras 21 e 22 representam, de forma complementar, o mesmo mecanismo de falha observado no caso de Davis-Besse: a degradação do bocal da tampa do vaso de pressão do reator. Na Figura 19, o diagrama técnico evidencia a geometria do bocal, a posição da solda do tipo *J-groove* e os materiais envolvidos (aço carbono, aço inoxidável e liga Alloy 600), destacando a região onde ocorreu a perda de material devido ao ataque combinado de corrosão e trinca por tensão. Já a Figura 20 apresenta a evidência física da falha, mostrando o bocal real com severo dano estrutural, incluindo perda significativa de espessura e abertura irregular resultante da progressão do processo corrosivo.

Figuras 21 e 22 – Comparação entre representação esquemática e evidência real da degradação do bocal da tampa do vaso de pressão no caso Davis-Besse

Os resultados evidenciam que, em ambientes nucleares, a confiabilidade da soldagem depende diretamente de inspeções sistemáticas, abrangentes e redundantes. A falta de monitoramento adequado não apenas aumenta o risco de falhas estruturais graves, como também expõe a instalação a condições que podem evoluir para cenários de alto potencial de dano. Esse caso reforça a necessidade de protocolos rigorosos de inspeção e manutenção em juntas soldadas sujeitas a condições extremas.

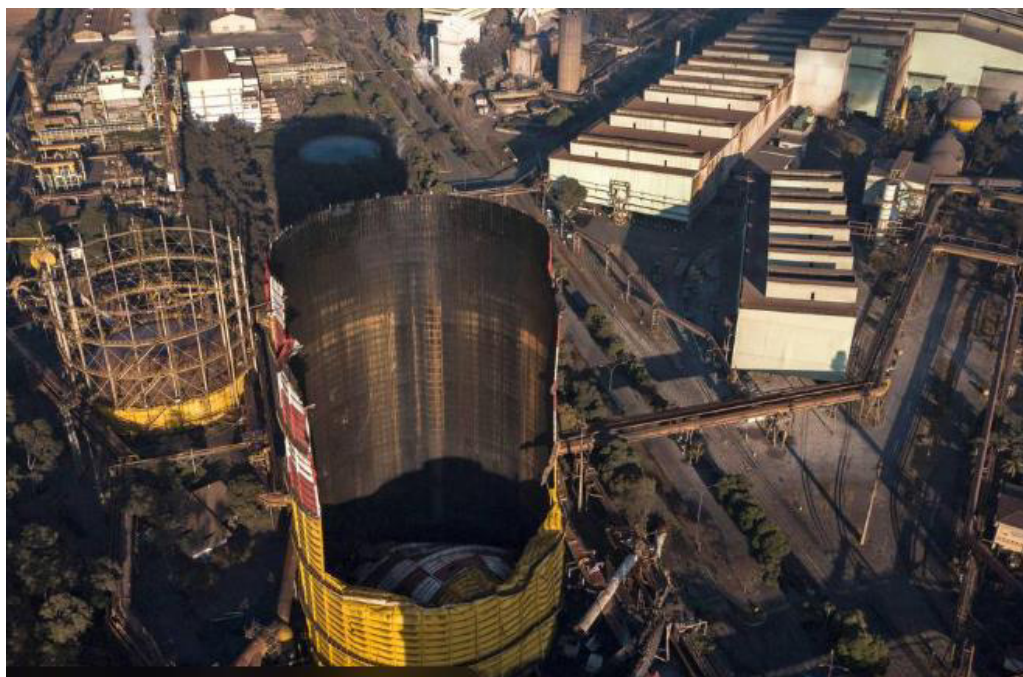
Em 2018 ocorreu uma explosão de grandes proporções no gasômetro da Usiminas, em Ipatinga (MG), estrutura responsável por armazenar e equalizar a pressão dos gases provenientes dos altos-fornos. A análise técnica do evento indicou que a falha teve origem no sistema de contenção do gasômetro e nas tubulações de distribuição associadas, que apresentavam sinais de degradação por fadiga térmica, corrosão e possíveis descontinuidades em soldas críticas não identificadas em inspeções anteriores.

As tubulações e conexões que alimentavam o gasômetro operavam sob condições variáveis de pressão e temperatura, exigindo integridade estrutural rigorosa. Entretanto, evidências apontaram ausência de inspeções volumétricas mais avançadas, uso limitado de ensaios ultrassônicos e intervalos de manutenção superiores ao recomendado para sistemas sujeitos a atmosferas industriais agressivas. Essas lacunas facilitaram a progressão de trincas internas e perda

A Figura 23, imagem aérea, mostra o gasômetro severamente deformado após a explosão, com grande parte de sua parede lateral destruída e projeção de chapas metálicas para fora da estrutura. O registro evidencia a magnitude do colapso e a extensão da área afetada dentro da planta industrial.

Figura 23 – Vista aérea do gasômetro após a explosão

Os resultados desse caso reforçam a importância da implantação de programas robustos de integridade estrutural, incluindo monitoramento contínuo de tubulações, inspeções programadas em gasômetros, auditorias técnicas independentes e aplicação sistemática de ensaios não destrutivos avançados. A ocorrência demonstrou que estruturas de armazenamento de gases industriais demandam vigilância permanente, visto que pequenas falhas não detectadas podem evoluir rapidamente para eventos de elevada gravidade.

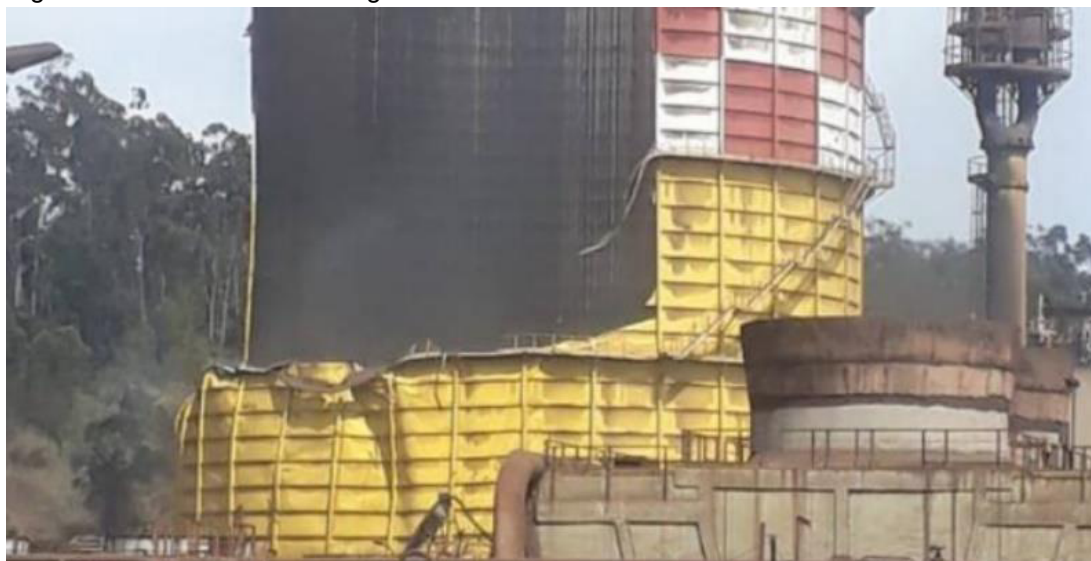
A Figura 24 apresenta um close lateral do gasômetro, destacando a ruptura extensa da chapa metálica e o colapso parcial da estrutura cilíndrica. É possível observar amassamentos, aberturas irregulares e escurecimento por fuligem, ilustrando claramente o impacto da falha e a perda de integridade da contenção.

Figura 24 – Detalhe lateral do gasômetro danificado
