CENTRO ESTADUAL DE EDUCAÇÃO TECNOLÓGICA PAULA SOUZA  
FACULDADE DE TECNOLOGIA VICTOR CIVITA – FATEC TATUAPÉ

CURSO SUPERIOR DE TECNOLOGIA EM CONTROLE DE OBRAS

**FERRO PUDLADO: ESTUDO DA CORROSÃO NA  
ESTRUTURA DA PONTE DOM PEDRO II POR MEIO DE  
ANÁLISE FOTOGRÁFICA**

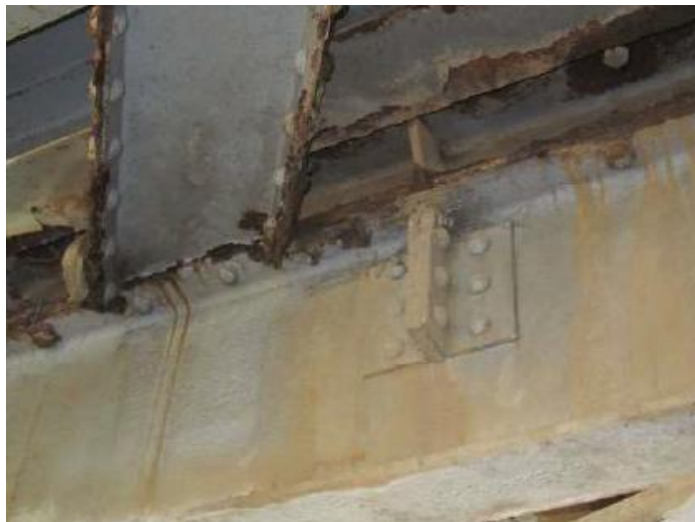
Como ponto de partida da revisão bibliográfica, a Figura 9 mostra uma área com corrosão significativa próxima à extremidade da ponte, possivelmente

agravada pelo acúmulo de umidade e agentes agressivos oriundos do ambiente externo. Nota-se a presença de escamação do metal e a desagregação da camada superficial, o que caracteriza corrosão avançada com potencial de perda estrutural.

Figura 9 - Corrosão significativa próximo ao fim da ponte.

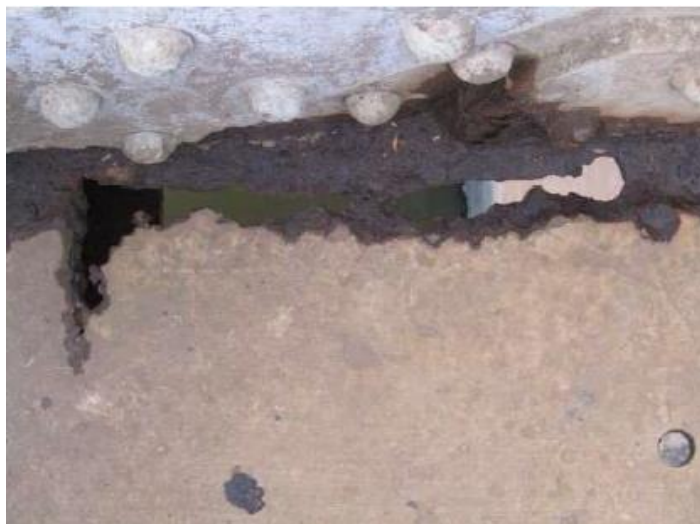
Na Figura 10, observa-se a redução da seção na alma da treliça, evidenciando o efeito progressivo da corrosão ao longo do tempo.

Figura 10 - Perda de seção na parte inferior da treliça devido à corrosão.

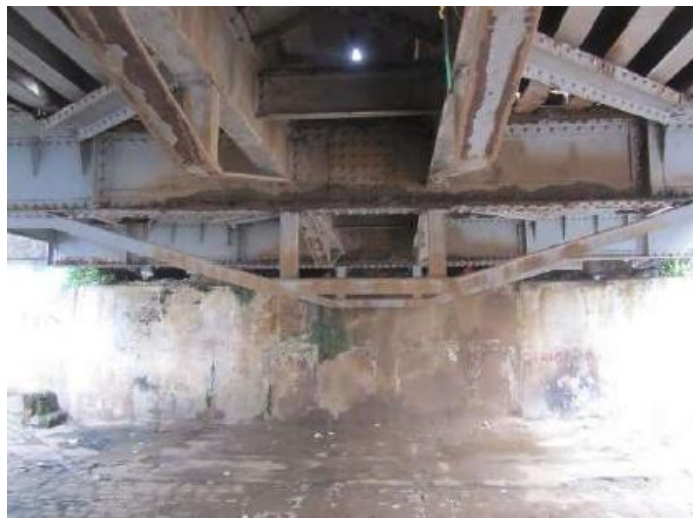
A Figura 11 apresenta a ocorrência de corrosão superficial generalizada em vigas transversinas, contraventamentos inferiores e na chapa metálica do tabuleiro, indicando exposição prolongada à umidade e ausência de manutenção preventiva. Apesar de superficial, esse tipo de corrosão pode evoluir rapidamente para formas mais agressivas, reduzindo progressivamente a seção resistente dos elementos e comprometendo a estabilidade do sistema de travamento inferior.

Figura 11 - Corrosão superficial generalizada nas vigas transversinas, contraventamentos inferiores e chapa metálica do tabuleiro.

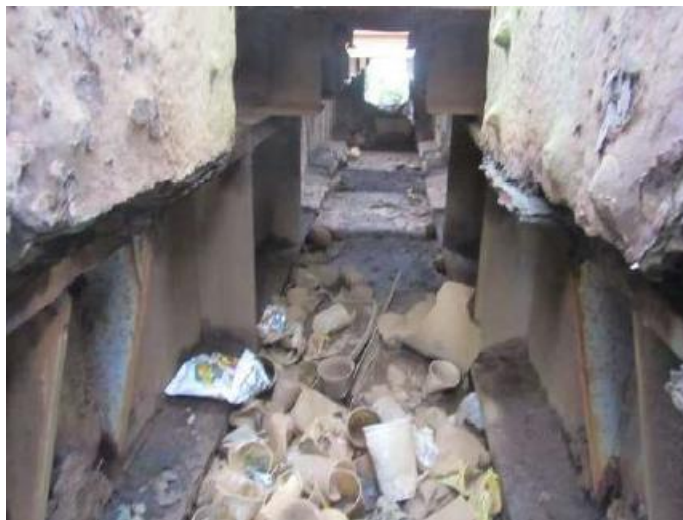
Além disso, foram identificados acúmulos de detritos e água nos banzos inferiores como mostra a Figura 12, que está associado à inexistência do sistema de drenagem.

Figura 12 - Perfurações induzidas por corrosão na chapa inferior e acúmulo de detritos.

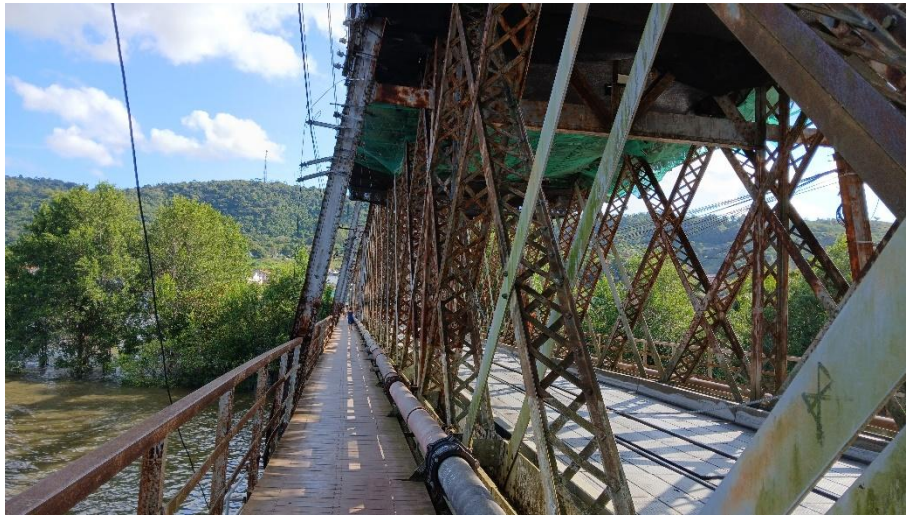
Na análise das fotos atuais, observa-se na Figura 13, a corrosão generalizada nas treliças e na transversina superior, indicativo de exposição prolongada a umidade e agentes atmosféricos agressivos. Esses elementos estruturais exercem função essencial na estabilidade global da estrutura, atuando na distribuição dos esforços horizontais e verticais.

Figura 13 - Corrosão generalizada nas treliças e na transversina superior.

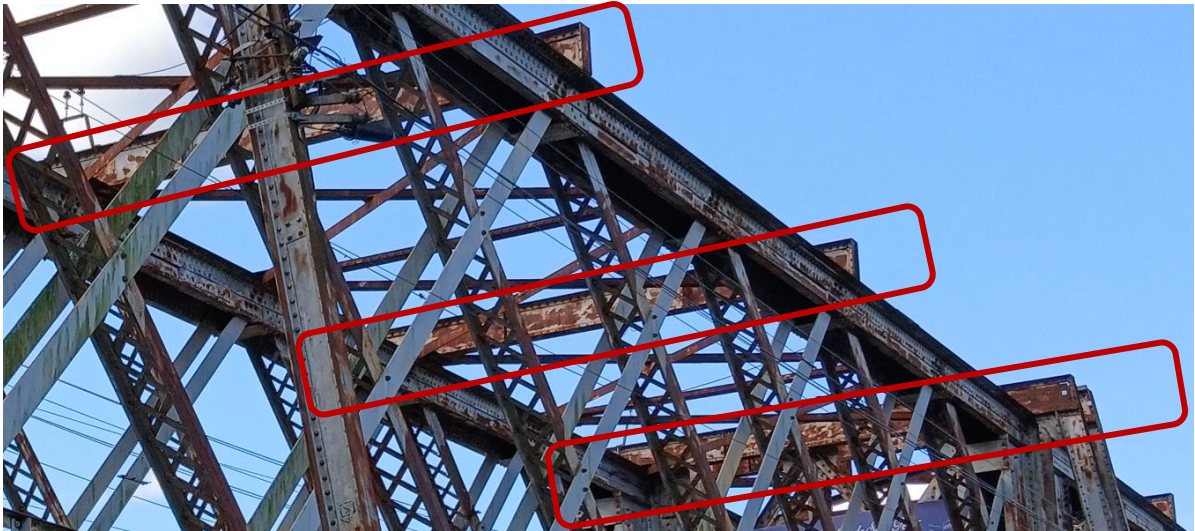
A Figura 14 evidencia corrosão difusa nas terças superiores, responsáveis pela sustentação do sistema de cobertura e pela transmissão das cargas para os elementos principais. A formação de crostas e alteração de coloração superficial demonstram avanço do processo corrosivo.

Figura 14 - Corrosão difusa nas terças superiores.

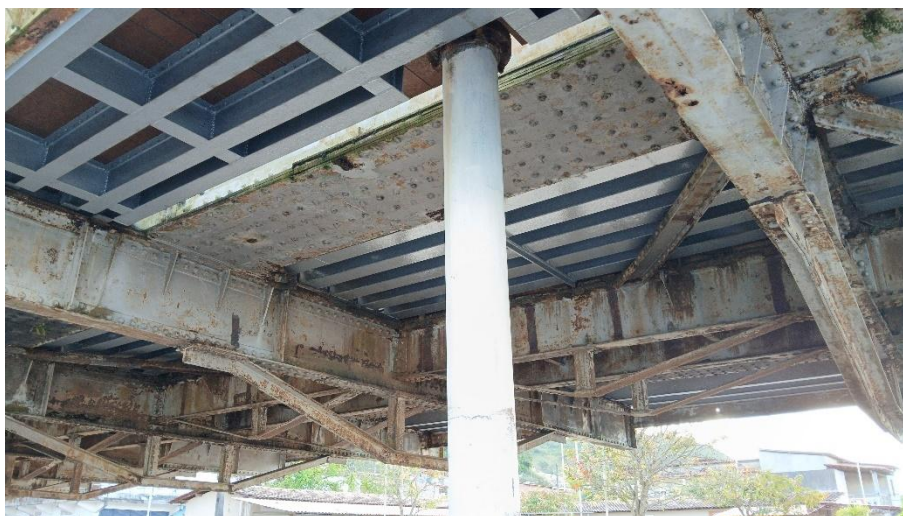
Na Figura 15, observa-se corrosão abrangente em toda a estrutura inferior da ponte, incluindo longarinas e transversinas. Esses componentes têm a função de suportar as cargas provenientes do tabuleiro e transferi-las para os apoios. A degradação observada sugere perda progressiva de espessura, o que pode resultar em deformação excessivas e redistribuição indesejada de esforços.

Figura 15 - Corrosão abrangente na estrutura inferior da ponte.

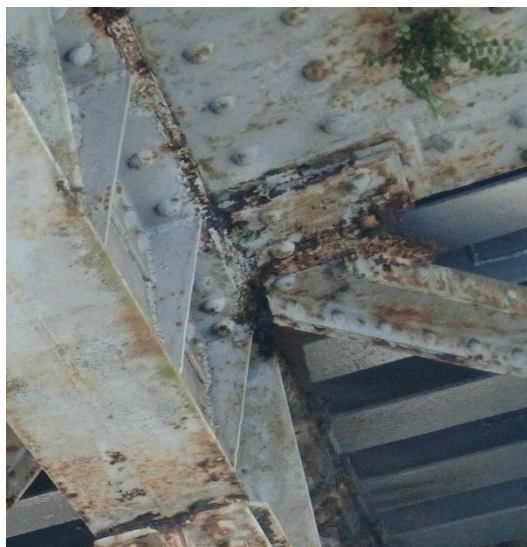
Como demonstrado na Figura 16, há corrosão localizada na chapa de ligação entre o contraventamento e a mesa inferior da banzo inferior. A ligação é responsável pela transmissão de esforços de compressão e tração entre os elementos estruturais, garantindo a estabilidade global do sistema. O desgaste da superfície de contato pode comprometer a eficiência da transferência de esforços e favorecer o aparecimento de folgas nas conexões.

Figura 16 - Corrosão localizada na chapa de ligação.

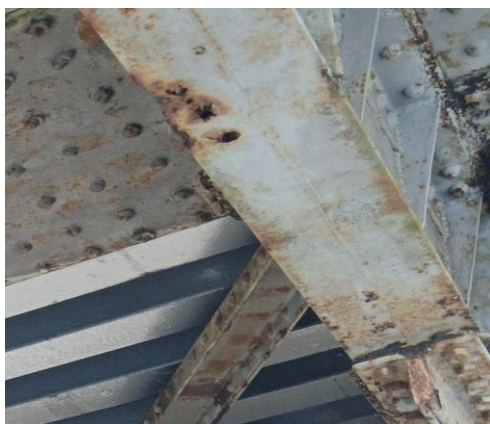
Na Figura 17, identifica-se perda de seção na mesa inferior da transversina, elemento responsável pela sustentação transversal e pelo apoio direto do piso. A redução da espessura metálica altera o comportamento da peça sob cargas verticais.

Figura 17 - Perda de seção na mesa inferior da transversina.

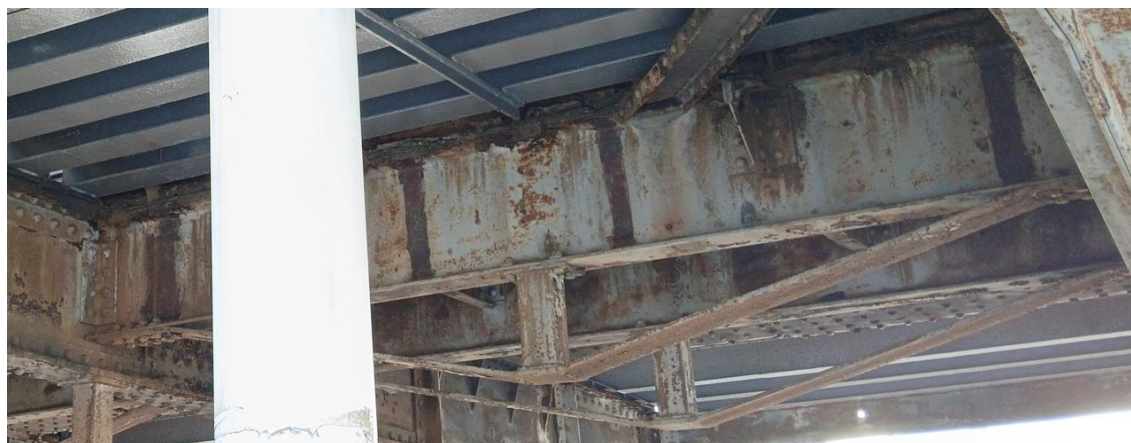
Na Figura 18, observa-se que a alma da longarina central apresenta corrosão significativa, com desagregação superficial e pontos de deterioração concentrada. A longarina central é elemento de grande importância na distribuição de esforços longitudinais; assim, a perda de material pode afetar diretamente sua capacidade de resistir a tensões normais e cisalhantes.

Figura 18 - Corrosão generalizada na alma da longarina central.

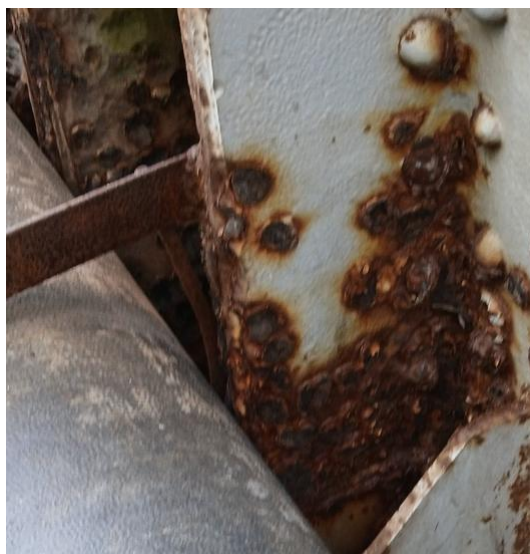
Na Figura 19, é notório a degradação dos rebites na parte inferior do pórtico. Esses elementos de fixação asseguram a continuidade entre as peças estruturais. A oxidação das cabeças e possíveis folgas nas conexões comprometem o comportamento conjunto das ligações.

Figura 19 - Degradação de rebites do pórtico.

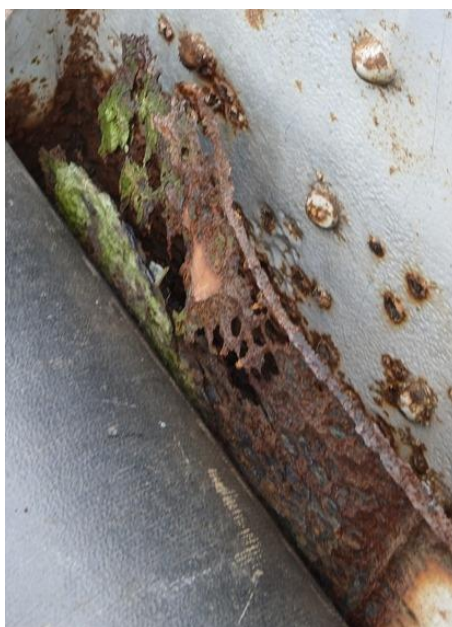
A Figura 20 evidencia a corrosão avançada e a perda da chapa de proteção lateral do pórtico, o processo corrosivo atingiu o estágio crítico, provocando a perfuração e o destacamento da camada metálica. Essa chapa tem função secundária, atuando na proteção das superfícies estruturais, o comprometimento desse componente pode permitir maior incidência de umidade e contaminantes sobre os elementos estruturais internos do pórtico.

Figura 20 - Perda parcial da chapa de proteção lateral do pórtico.

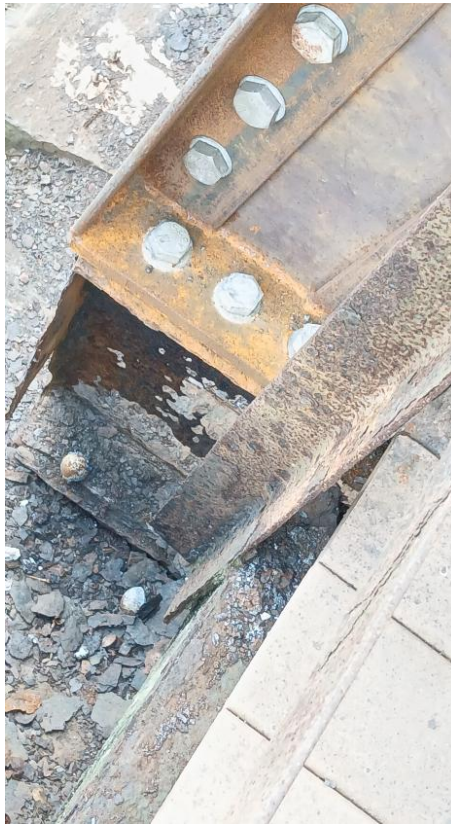
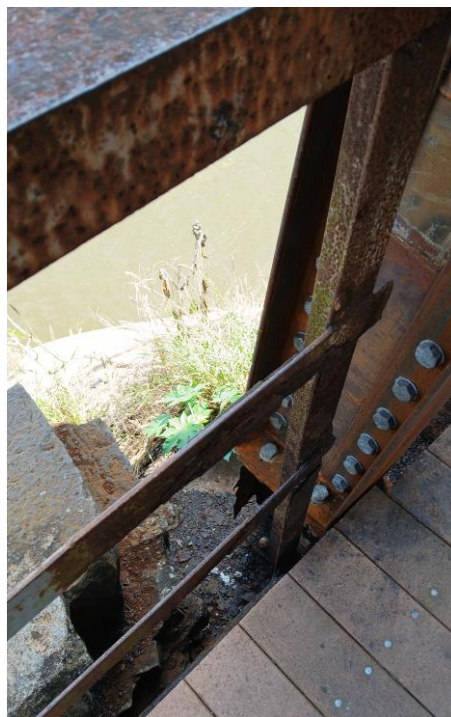
As Figuras 21 e 22 evidenciam a perda de seção na parte inferior do pórtico, causada por uma corrosão avançada. A deterioração observada afeta diretamente a continuidade estrutural do sistema.

Figura 21 - Perda de seção no pórtico.

Figura 22 - Perda de seção no pórtico.

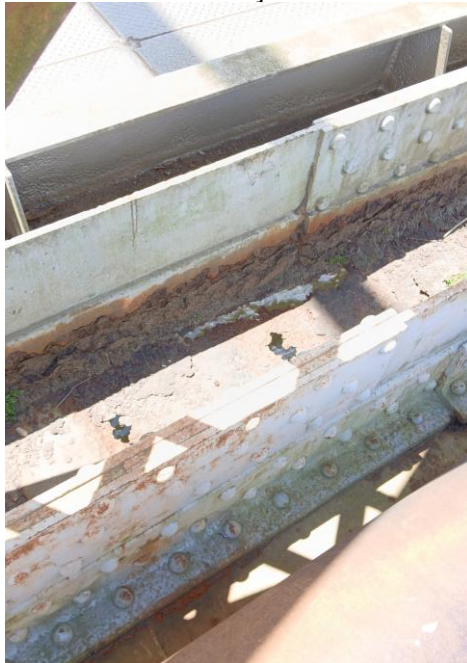
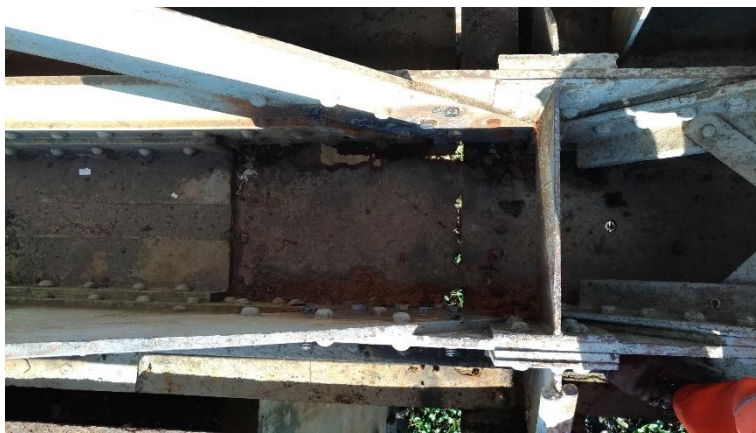
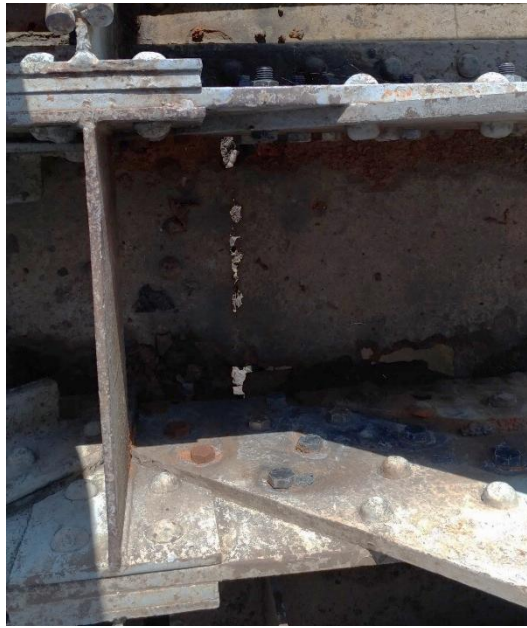
Por fim, observa-se nas Figuras 23 , 24 e 25 - , a corrosão avançada no banzo inferior, região submetida predominantemente a esforços de tração. A perda de seção e a presença de oxidação aderidos à superfície pode indicar enfraquecimento da estrutura do componente.

Figura 23 - Perda de seção no banzo inferior.

Figura 24 - Perda de seção no banzo inferior.

Figura 25 - Perda de seção no banzo inferior.
