**RECUPERAÇÃO SUSTENTÁVEL DE UMA RESIDÊNCIA OCIOSA NO ITAIM  
PAULISTA: UM PROJETO DE REVITALIZAÇÃO URBANA**

Trabalho de Conclusão de Curso apresentado ao Ensino Médio integrado ao Curso Técnico em Edificações da Etec Itaquera 2, orientado pela Prof. Larissa Dias Costa, como requisito para obtenção do título de Técnico em Edificações.

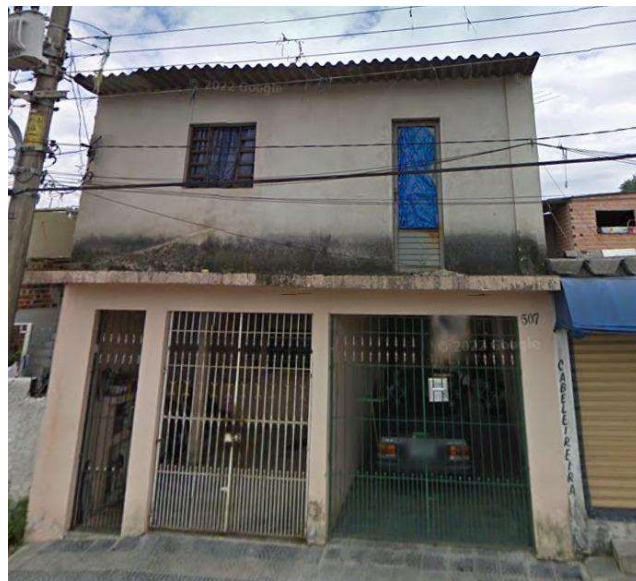
Figura 7 – Imagem da fachada em fevereiro de 2010.

Uma análise comparativa reforça esse processo: em registro fotográfico de fevereiro de 2010, obtido pelo Google Maps, observa-se que a residência ainda estava ocupada, mas

já apresentava manifestações patológicas visíveis, como presença de umidade e manchas de mofo na fachada. Esse contraste evidencia que os problemas estruturais e de manutenção começaram antes do período de desuso, e que a falta de intervenções ao longo dos anos acelerou a degradação atual do imóvel.

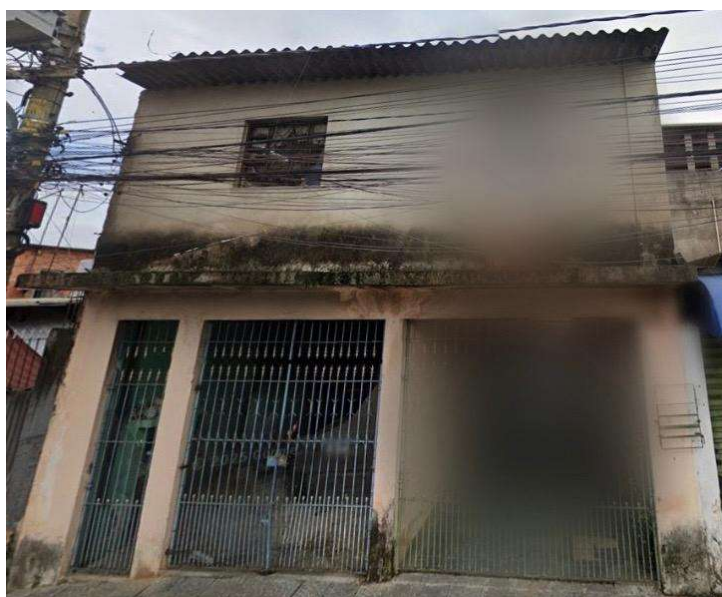
Figura 8 – Fachada Frontal da edificação, evidenciando o objeto de estudo.

A fachada da edificação apresenta um quadro de degradação acentuada, resultado da ausência de manutenção adequada e de um planejamento construtivo eficiente. Observa-se a ocorrência de manifestações patológicas generalizadas, que comprometem tanto o desempenho estrutural quanto a aparência estética do imóvel.

Na porção superior da fachada, notam-se manchas de umidade e mofo que se estendem por toda a extensão horizontal do pavimento. Essas marcas são especialmente evidentes na transição entre o térreo e o segundo andar, indicando a presença de infiltrações ascendentes e falhas na impermeabilização das paredes. A ausência de calhas e beirais adequados no telhado de fibrocimento favorece o escoamento da água pluvial diretamente sobre as paredes, intensificando o processo de degradação do revestimento e promovendo o aparecimento de eflorescência, bolhas e descascamento da pintura. A baixa inclinação do telhado, aliada à ausência de proteção lateral, agrava a penetração

No nível térreo, os portões metálicos de fechamento apresentam sinais evidentes de corrosão e desgaste, tanto na estrutura quanto na pintura protetiva. Esse processo de oxidação compromete a durabilidade dos elementos metálicos e evidencia a falta de manutenção preventiva, comum em edificações que permanecem ociosas por longos períodos. A pintura externa, de modo geral, encontra-se desbotada, manchada e irregular, revelando intervenções pontuais e não técnicas realizadas ao longo do tempo, sem padronização estética ou funcional.

O sistema de cobertura em telhas de fibrocimento, conforme observado, encontra-se em estado de desgaste avançado, reforçando a necessidade de substituição completa para atender às normas de conforto térmico e segurança. A combinação de baixa inclinação, ausência de beirais e proteção lateral inadequada contribui significativamente para os problemas observados, sendo fator determinante nas infiltrações e degradação das paredes.

Diante desse conjunto de fatores, a solução mais adequada consiste em uma demolição parcial e controlada, limitada exclusivamente à residência em estudo, preservando a integridade da edificação vizinha, geminada à analisada. A intervenção será conduzida de forma técnica, garantindo que não haja danos à estrutura contígua, permitindo que a reconstrução posterior seja segura, planejada e sustentável.

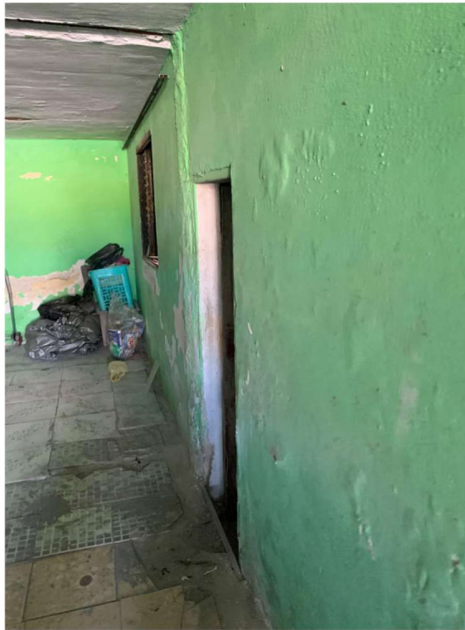
Figura 9 – Parede com mofo, bolhas e pintura desgastada.

Observa-se umidade prolongada e ventilação insuficiente, resultando na proliferação de mofo e na deterioração da pintura. As fissuras e bolhas evidenciam fragilidades construtivas e ausência de manutenção, afetando estética, salubridade e durabilidade das alvenarias.

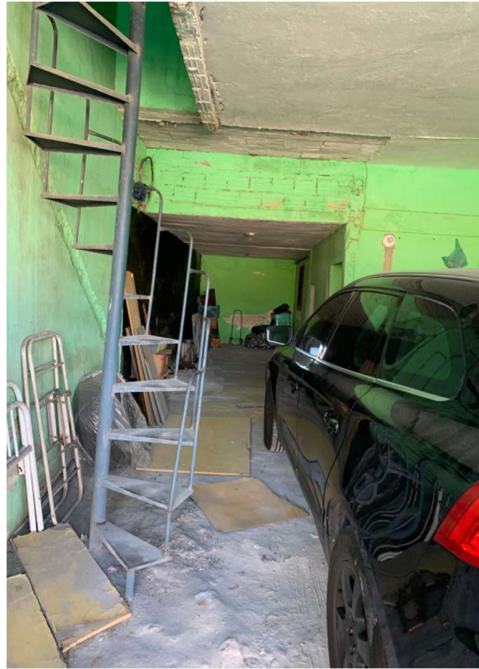
Figura 10 – Escada e áreas sem revestimento.

O metal da escada apresenta corrosão avançada, oxidação em pontos críticos e instabilidade, configurando risco direto à segurança dos usuários. Este registro evidencia a necessidade de substituição, como parte da recuperação da edificação.

A ausência de revestimento em partes do piso e a presença de sujeira acumulada comprometem o uso seguro dos ambientes, evidenciando degradação causada pelo abandono prolongado.

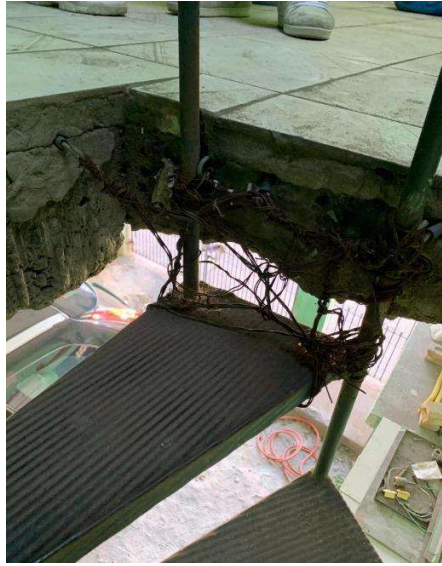
Figura 11 – Extrema irregularidade da escada e laje.

A imagem mostra uma situação estrutural severamente comprometida na escada metálica que conecta o pavimento térreo ao segundo andar. O degrau encontra-se fixado de forma improvisada, sustentado por arames enferrujados e presos diretamente à laje do pavimento superior, sem o uso de ancoragens adequadas.

Observa-se que a laje apresenta irregularidades visíveis, com partes mais preenchidas do que outras, além de buracos e falhas no concreto, indicando execução deficiente e possível desgaste por infiltrações e oxidação interna. Essas condições comprometem a uniformidade estrutural e favorecem o surgimento de fissuras e deslocamentos, como é possível notar ao redor do ponto de fixação do pino metálico, onde há uma rachadura evidente.

A utilização de arames corroídos como elemento de sustentação demonstra uma solução improvisada e insegura, sem respaldo técnico. A corrosão avançada reduz a resistência dos materiais e acelera o processo de deterioração, afetando tanto as partes metálicas quanto o concreto adjacente.

O conjunto evidencia falhas construtivas graves, improvisação estrutural e condições de risco iminente, tanto para os usuários quanto para a integridade da laje do pavimento superior.

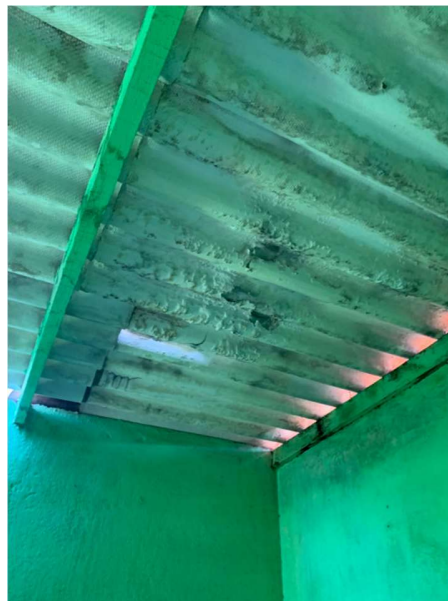
Figura 12 – Telhado com telhas deformadas e buracos, visto do interior.

A inspeção visual indica falhas na cobertura, permitindo infiltrações de água e entrada de calor excessivo no primeiro andar, que não possui laje. Esses problemas afetam o conforto térmico e favorecem a deterioração das alvenarias internas.

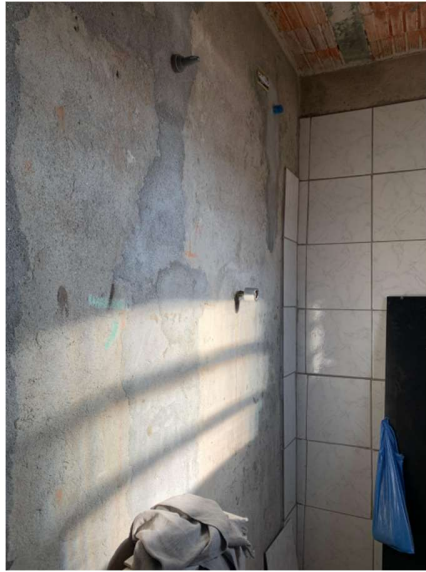
Figura 13 – Banheiro não finalizado.

O banheiro apresenta incompletude estrutural e funcional: o teto é composto apenas por cimento e tijolo, sem qualquer acabamento; grande parte das paredes ainda possui

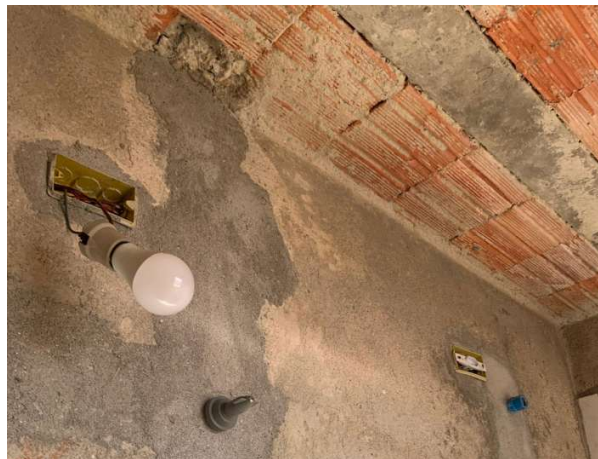
#### 14 – Fiação elétrica desprotegida do banheiro.
