**CENTRO ESTADUAL DE EDUCAÇÃO TECNOLÓGICA PAULA SOUZA  
ETEC TRAJANO CAMARGO  
CURSO DE TÉCNICO EM METALURGIA**

**ANÁLISE DE PROCESSO E REDUÇÃO DE RECHUPE “PALLET DE CENTRO  
USINAGEM”**

Trabalho de Conclusão de Curso  
apresentado à Banca Examinadora, como  
exigência parcial para a obtenção de título  
de Técnico em Metalurgia da Escola  
Técnica Trajano Camargo sob a orientação  
do Professor João Augusto Montesano.

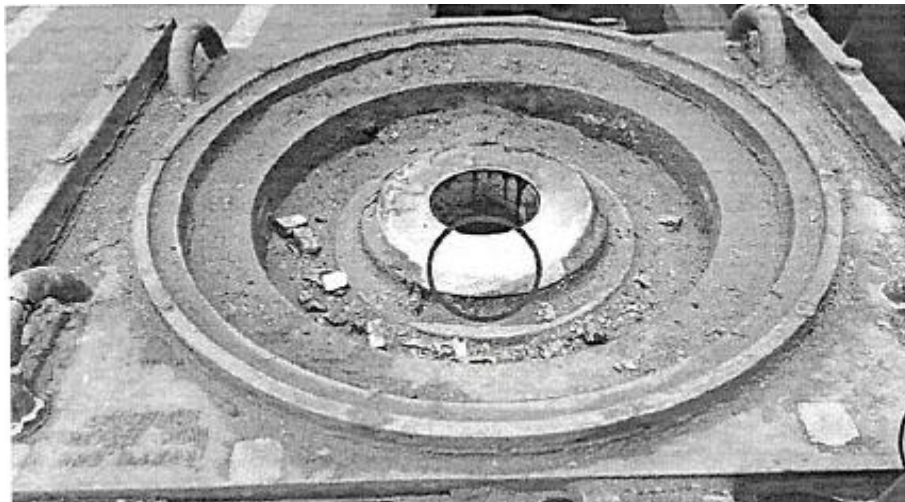
Durante a inspeção com ultrassom foi identificado o defeito de rechupe na região da face próximo a luva conforme figura 7 e 8.

**Figura 7:** Regiões do rechupe

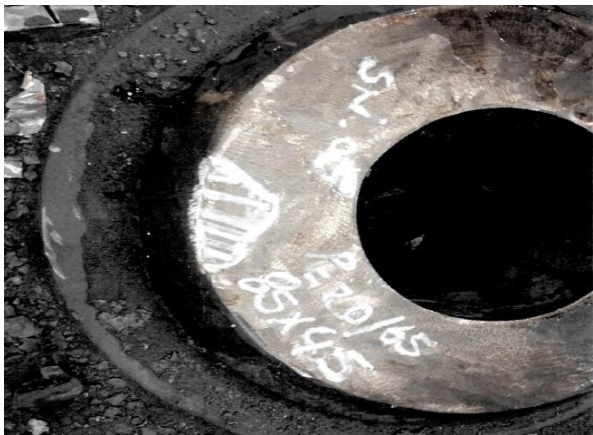
Figura 8: Regiões do rechupe 85x45 mm

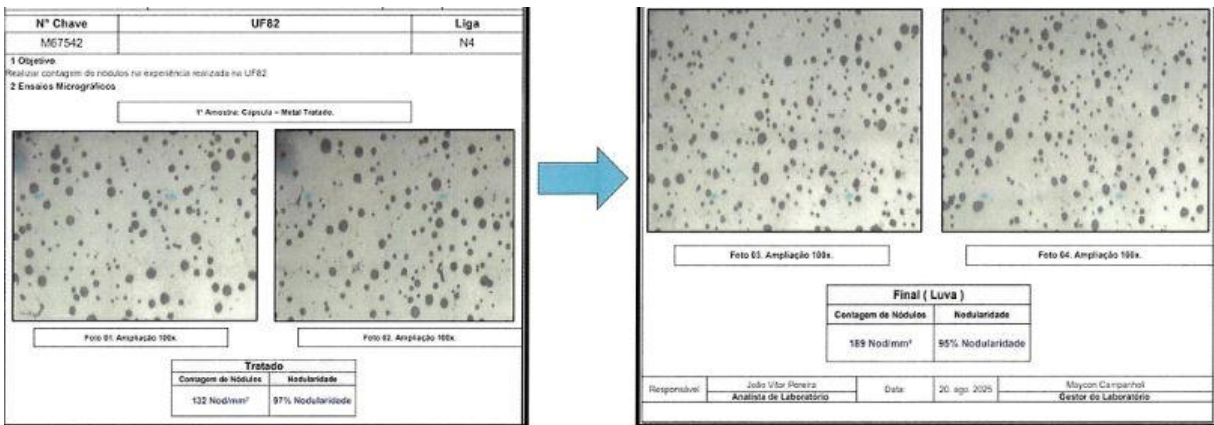
Inicialmente foi aplicado um plano de ação para identificar a origem do defeito recorrente. Análise da microestrutura foi realizada e não constou nenhuma alteração na nodularidade conforme a figura 9

Figura 9: Nodularidade normal.

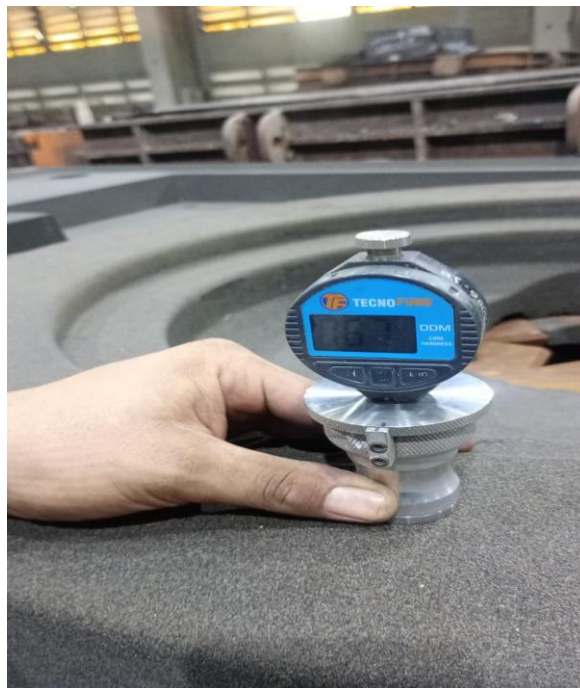
Aplicou-se um plano de investigação no processo de moldagem. O primeiro passo foi do mais simples que inclui a verificação da receita que consiste em 0,9% de resina sobre a areia e 25 a 40% de catalisador sobre a resina, e medições de dureza e umidade do molde. Seguindo as instruções de trabalho (ICFI – instrução complementar de fabricação e inspeção.) oferecidos pelo departamento de métodos e processos, a dureza do molde é medida em graus de dureza (HD), utilizando um durômetro como mostra a figura 10 de moldes, cuja escala varia normalmente de 0 a 100, com o mínimo de 55 permitido no processo

**Figura 10:** Durômetro constando uma dureza de 67HD

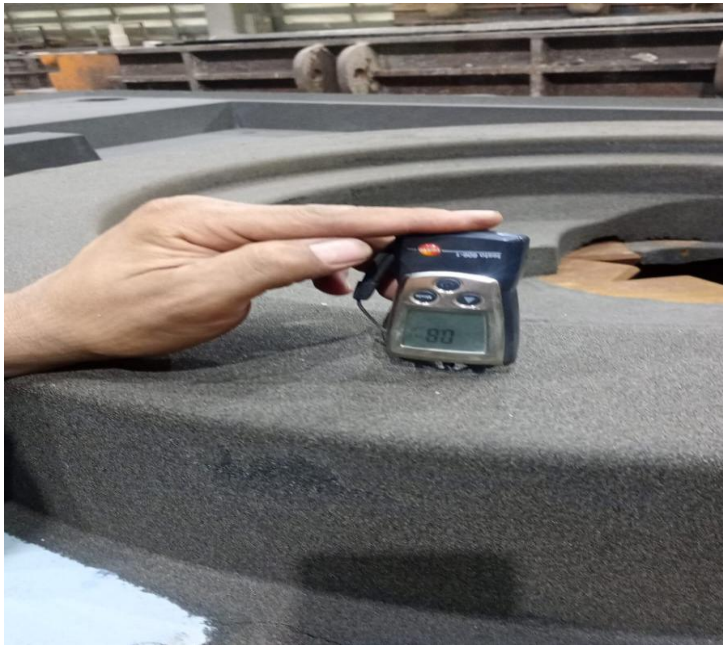
A umidade da areia de moldagem é expressa em porcentagem (%) com a utilização de medidor de umidade figura 11, representando a quantidade de água presente em relação ao peso total da amostra, no processo de moldagem cura a frio, a umidade é praticamente entre 0 a 2% devido ao uso de resina em vez de água. As análises constaram que as medições estavam dentro do padrão requisitados no ICFI.

**Figura 11:** medidor de umidade no especificado 0,8% de umidade

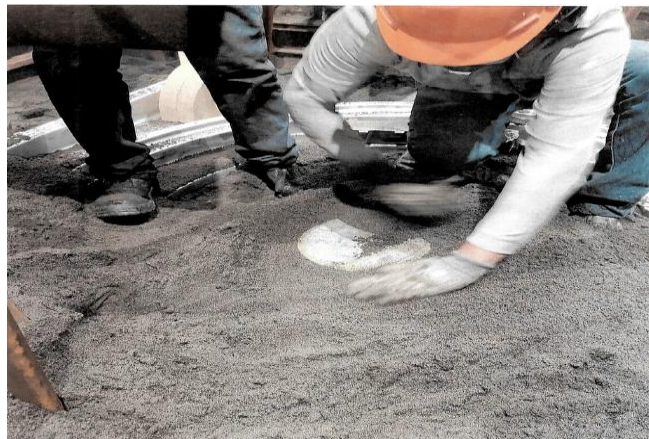
ela não se mantinha fixa no lugar, gerando um deslocamento da sua área determinada como mostra a figura 13.

**Figura 13:** moldagem sem pescoço guia, realizando o posicionamento a mão e olhos.

Concluiu-se que a possível origem do defeito de rechupe seria o deslocamento da luva exotérmica, observou-se que em outras ocasiões a luva se deslocava de sua origem, a equipe se reuniu e analisou as soluções, realizando simulações no software MAGMA, onde a luva foi deslocada. Ao final dos testes, constatou-se uma deficiência no modulo térmico da peça, determinando que devido ao desvio da posição da luva, a distância da separação da peça e massalote se tornavam menor, impedindo a

A equipe de engenharia propôs uma modificação no projeto do modelo, adicionando um “pescoço” guia na área da luva como mostra a figura 15.

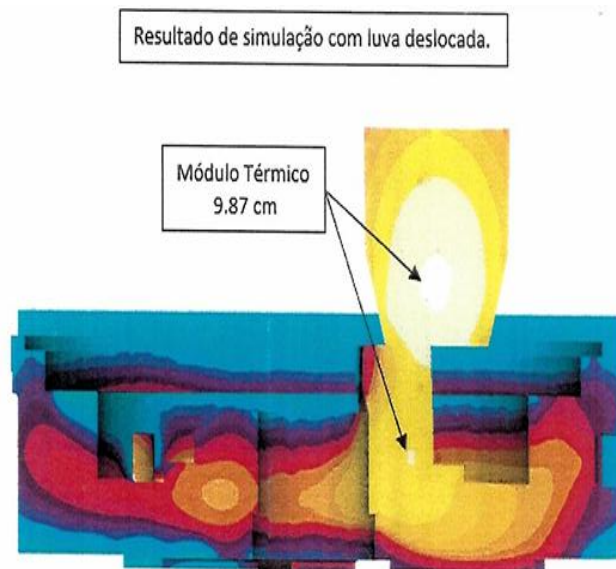
alimentação adequada, já que o mesmo tem a função de fornecer metal líquido para compensar a contração durante a solidificação. Simulação com deslocamento da luva apontando o local do defeito como mostra a figura 14.

**Figura 14:** Simulação deslocamento.

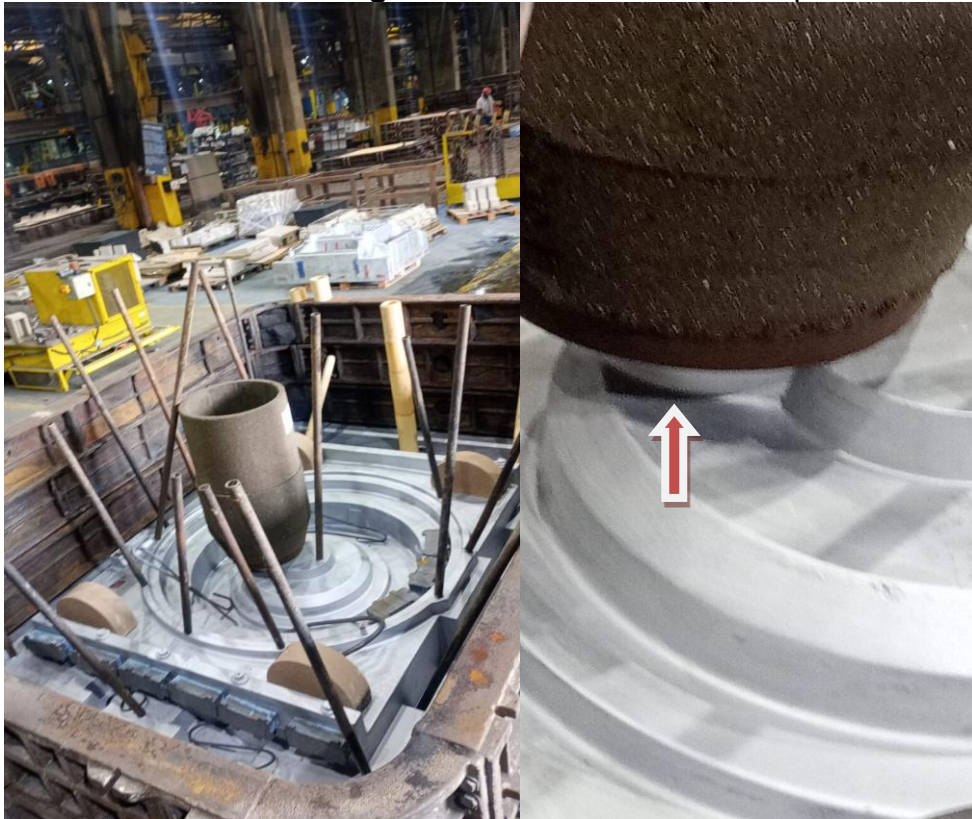
A adição do pescoço guia foi realizada no setor de modelação da empresa, após as alterações, testes foram realizados na moldagem, onde se notou que o problema de deslocamento foi sanado.

**Figura 17:** Posicionamento adequado

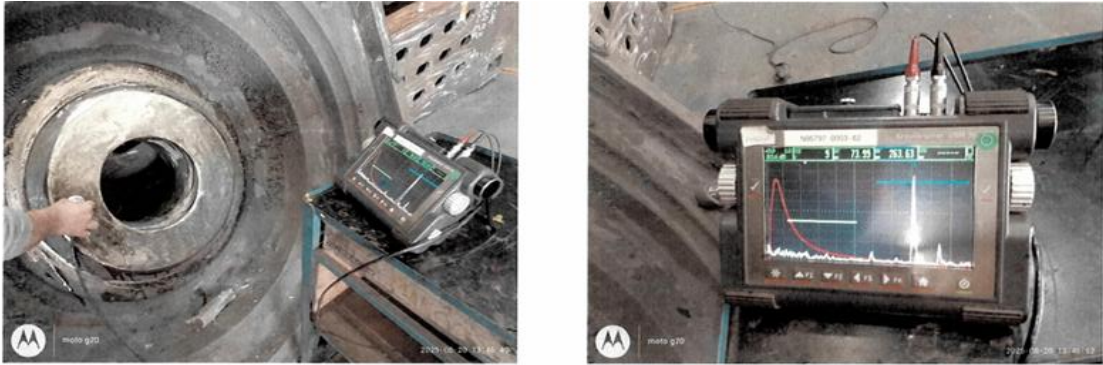
Após a inspeção visual, ensaios de ultrassom foram realizados. Diante das avaliações, comprovou-se que o item estava isento de defeito conforme a figura20.

**Figura20:** O ensaio de ultrassom não apontou nenhuma anormalidade interna, na região de defeito.

Peça SN 06 – Realizado UT , isenta de indicação de rechupe.
