CENTRO PAULA SOUZA
ETEC PHILADELPHO GOUVÊA NETTO
Ensino Médio Com Habilitação Profissional De Técnico Em
Edificações (Período Integral)

PROJETO DE PESQUISA

Avaliação da eficácia do uso de equipamentos de proteção individual (EPIs) e coletiva (EPCs) na prevenção de acidentes em canteiros de obras de pequeno e médio porte em São José do Rio Preto/SP.

Trabalho de Conclusão do Curso, apresentado ao Curso Ensino Médio com Habilitação Profissional de Técnico em Edificações (Período Integral) da ETEC Philadelpho Gouvêa Netto, orientado pela Prof.^a Cristiane Neves Palmieri, como requisito parcial para obtenção do título de Técnico em Edificações

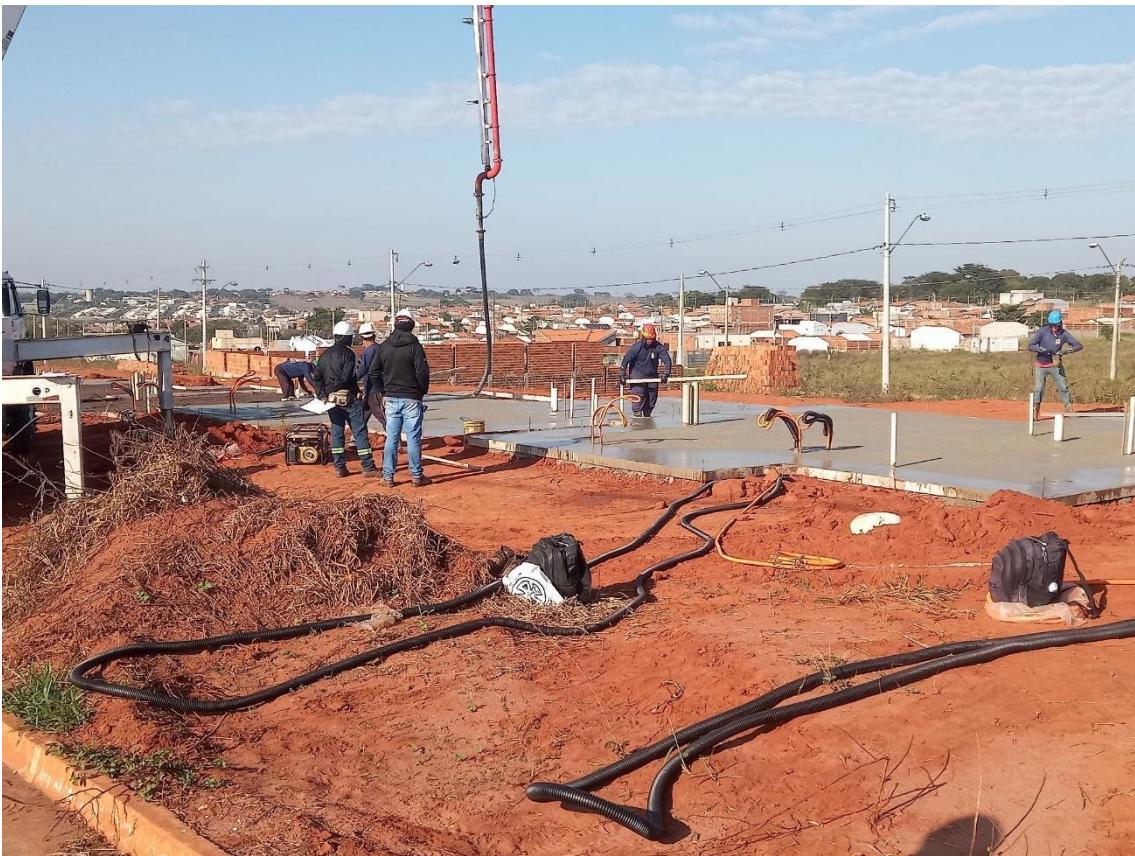
Figura 21: Área de Concretagem

Outro fator crítico identificado foi a ausência de isolamento da área destinada à concretagem, permitindo o acesso de pessoas que não participavam da atividade. De acordo com o item 18.7.4.1 da Norma Regulamentadora nº 18:

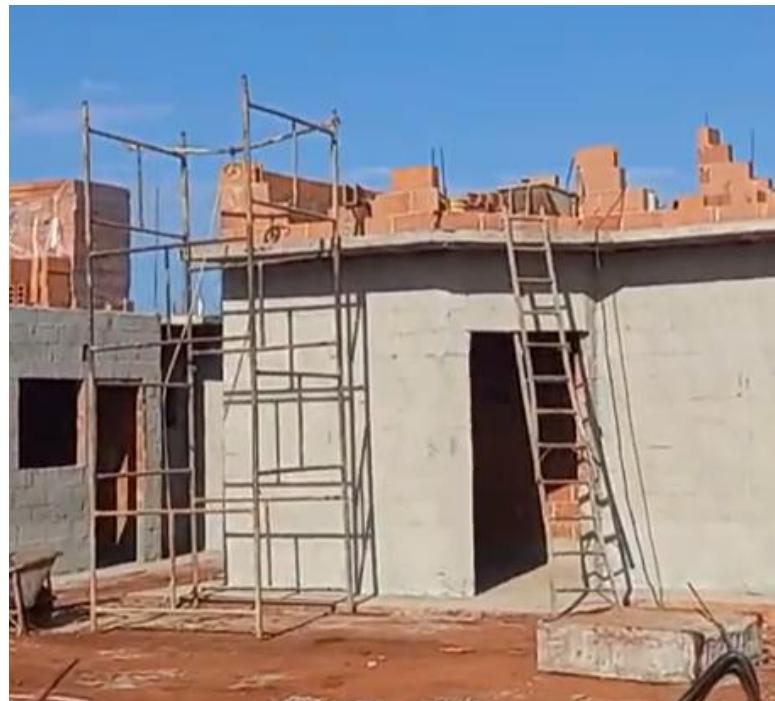
Figura 22: Escada e Andaime Irregulares

A escada de madeira está apoiada diretamente sobre uma superfície irregular, sem fixação adequada e sem base antiderrapante.

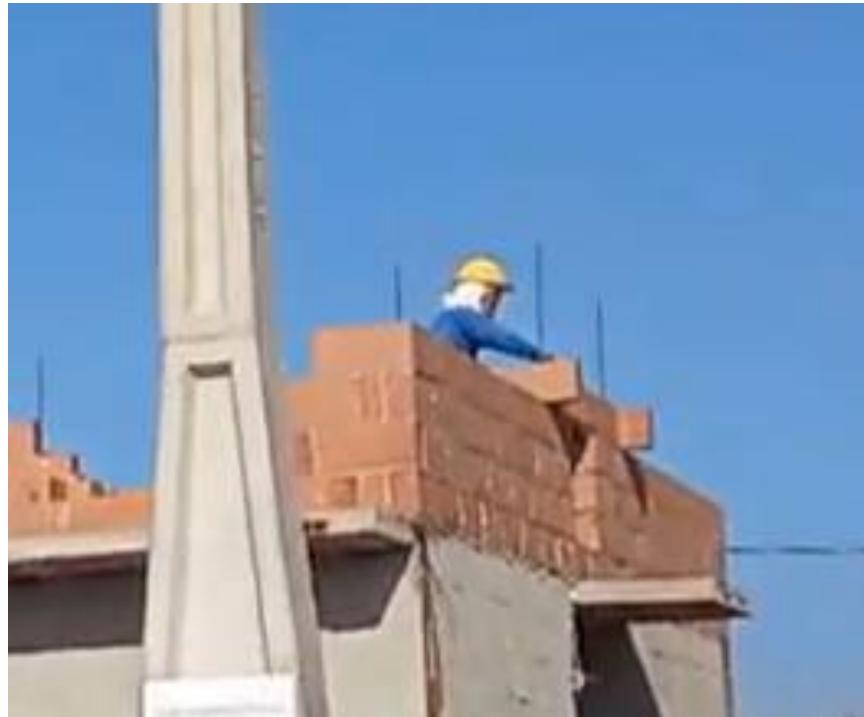
Figura 23: Trabalho em Altura sem Equipamentos de Proteção

Os equipamentos de proteção contra quedas são muito importantes na prevenção de acidentes graves, protegendo a integridade física dos trabalhadores em questão, além disso esses dispositivos são obrigatórios, de acordo com as normas vigentes, para atividades acima de 2 metros de altura, assim violando simultaneamente a Norma Regulamentadora nº18 e a Norma Regulamentadora nº 35.

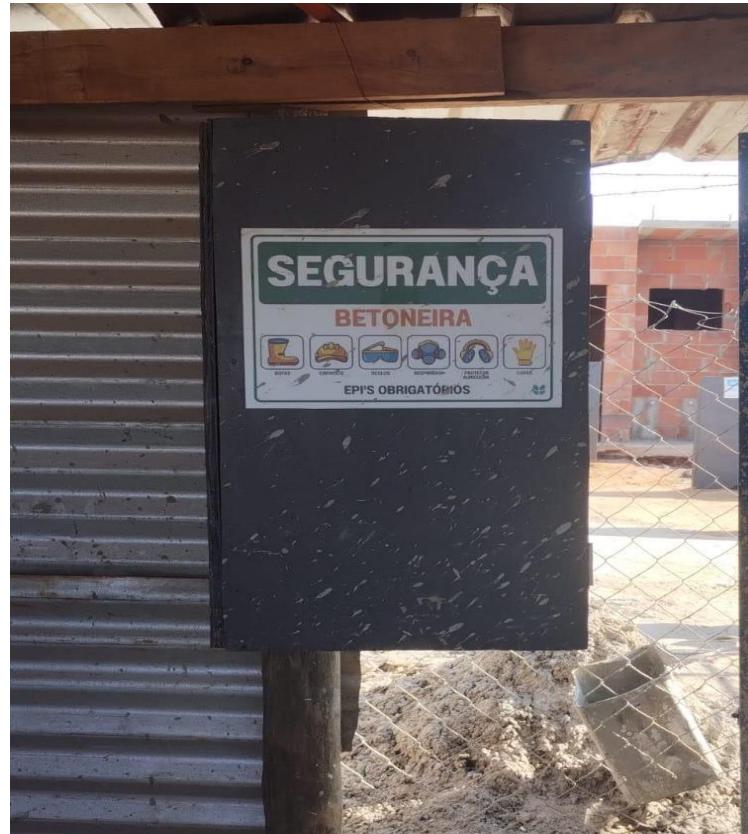
Figura 24: Placa de Sinalização Irregular

Entretanto, verificou-se que a cor da placa não atende ao padrão da NBR 7195, a qual estabelece no parágrafo 3.1.5 que:

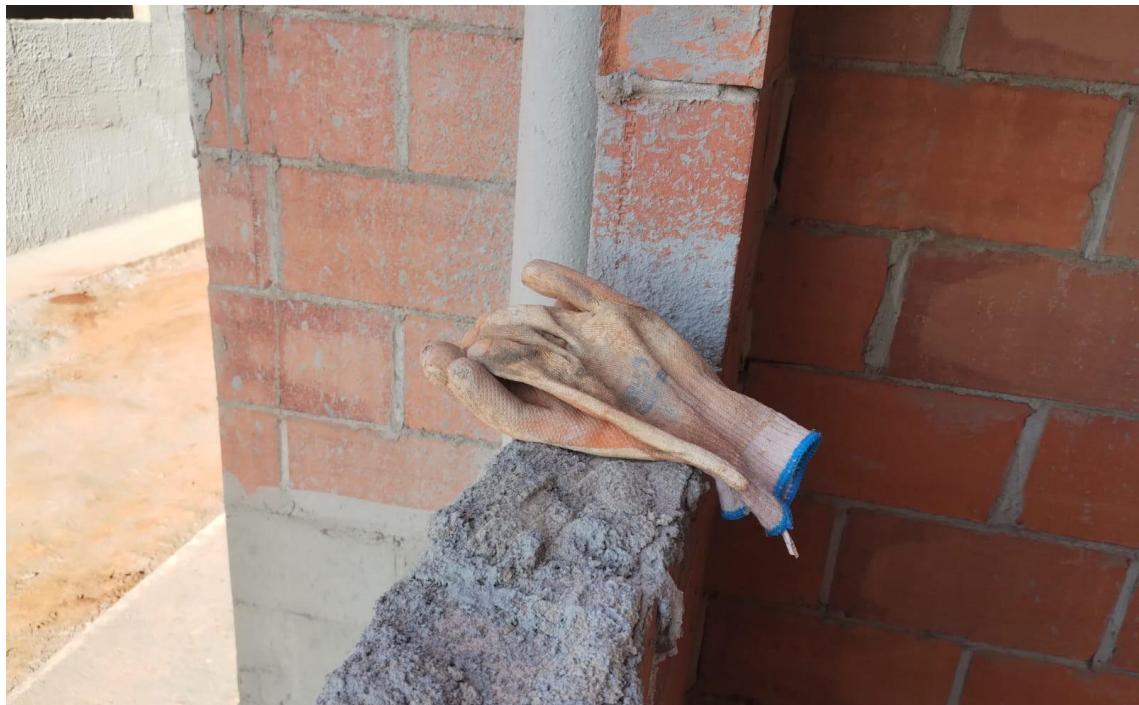
Figura 25: Armazenamento Inadequado de Luvas de Proteção

De acordo com a Norma Regulamentadora 6 (NR-6), é responsabilidade do trabalhador zelar pela limpeza, guarda e conservação do Equipamento de Proteção Individual.

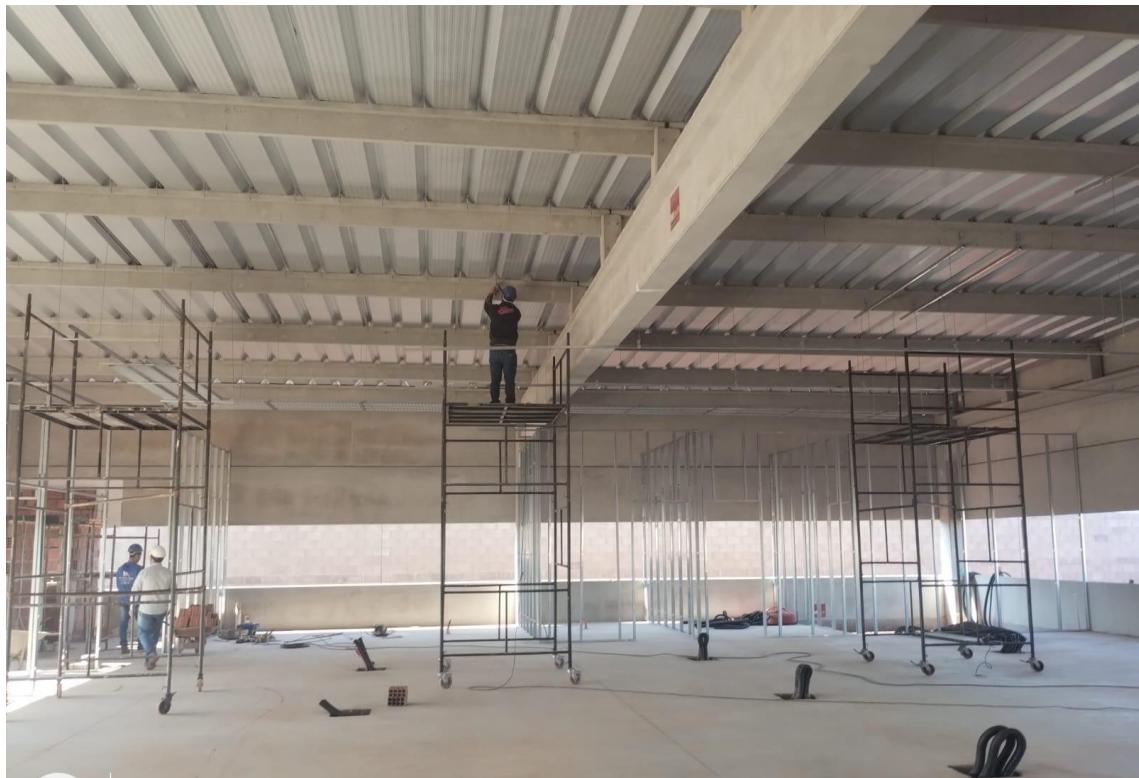
Figura 26: Trabalho sobre Andaime Irregular

Essa ação está em desacordo com a Norma Regulamentadora nº 35, que exige esse equipamento para atividades acima de 2 metros de altura, afim de prevenir acidentes e quedas dos trabalhadores em questão.

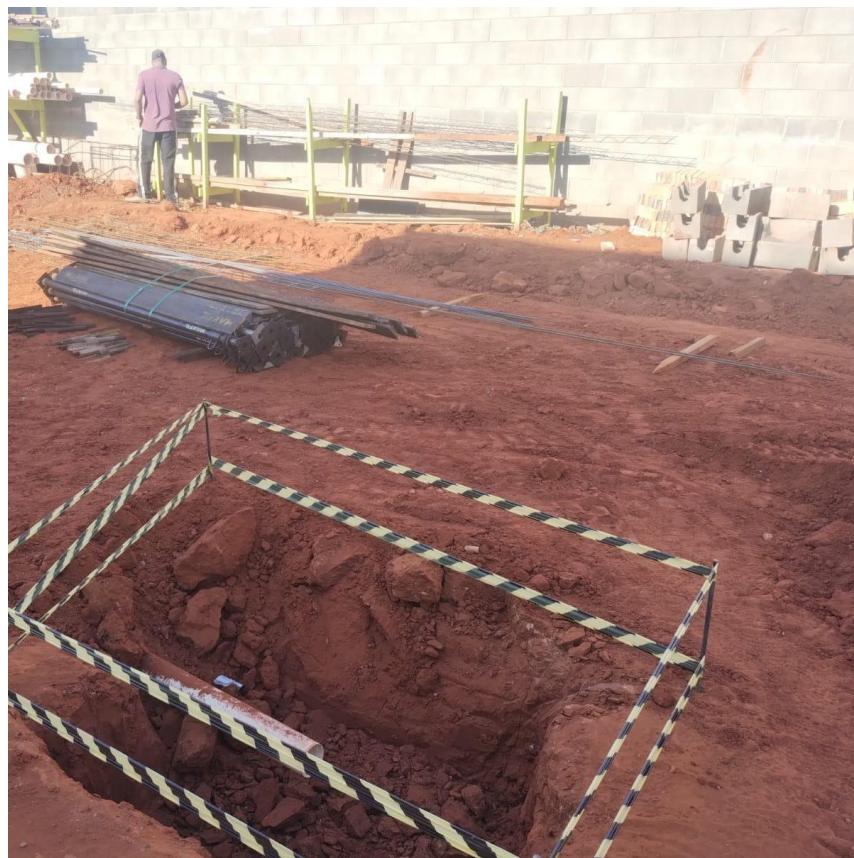
Figura 27: Sinalização Irregular de Escavação

Isso está em desacordo com o item 18.13.1 da Norma Regulamentadora nº18, que exige proteções físicas robustas com a finalidade de evitar acidentes e quedas de pessoas e materiais, caso que não ocorre na imagem.

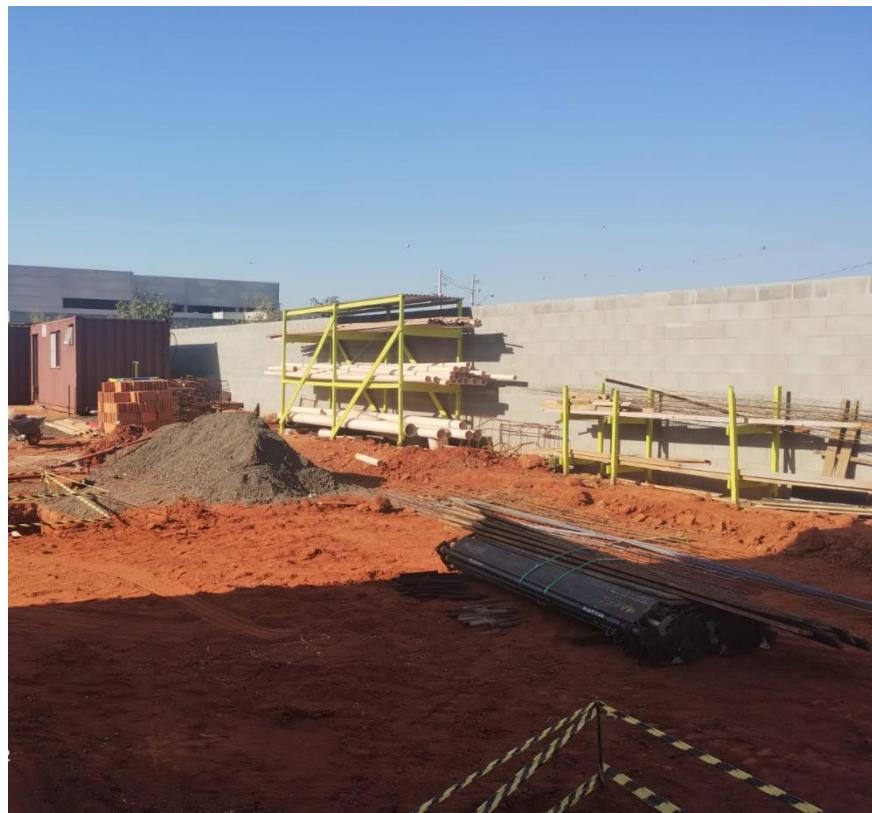
Figura 28: Armazenamento Inadequado de Materiais

Esses recursos devem ser armazenados de forma que não dificulte a circulação de pessoas e materiais. Assim, como visto na imagem, o armazenamento dos mesmos está em desacordo com o item 18.16.4 da Norma Regulamentadora nº 18. Além disto, essa condição representa risco de tombamento de pilhas, tropeços, rolamentos acidentais e desmoronamento de materiais a granel.

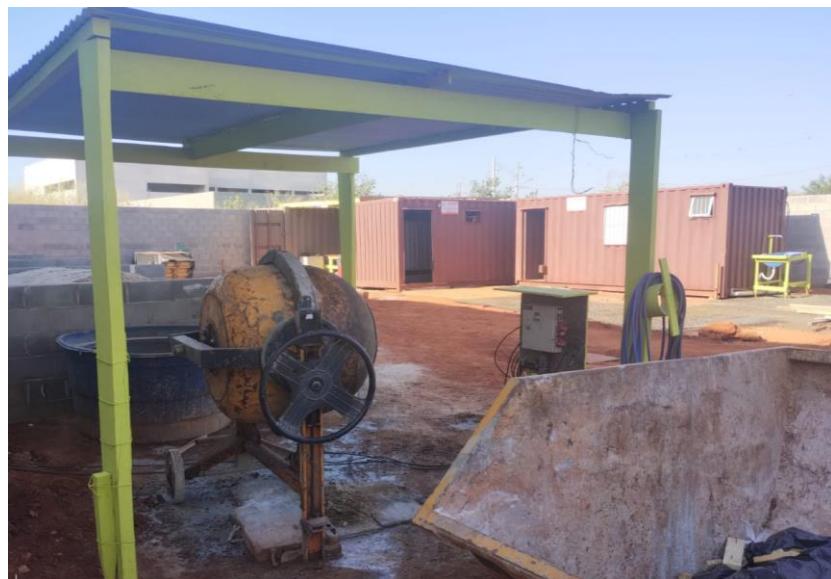
Figura 29: Betoneira Irregular

Essa condição viola o previsto na Norma Regulamentadora nº 12, que estabelece que as zonas de perigo das máquinas devem possuir sistemas de segurança que

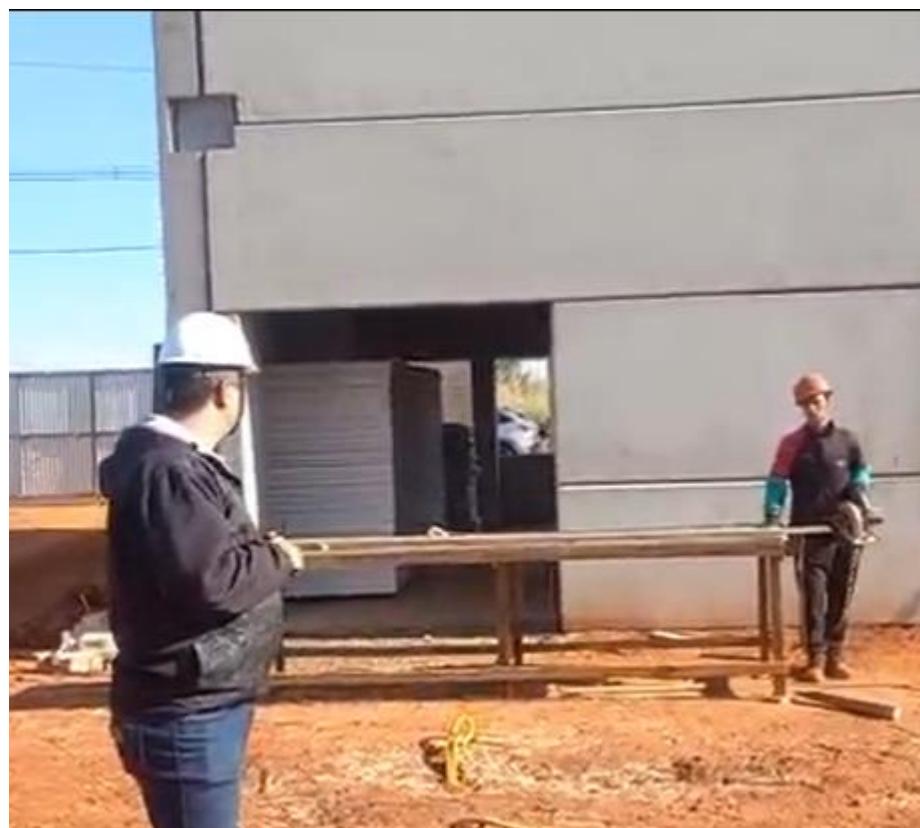
Figura 30: Trabalho com Serra Circular Manual

Tal situação está em desacordo com a Norma Regulamentadora nº 12, que estabelece que as proteções devem ser projetadas com fixação firme e garantia de estabilidade, caso que não ocorre na imagem, visto que a falta dessas fixações e dispositivos de contenção podem gerar risco de acidentes graves e tombamento da mesa.

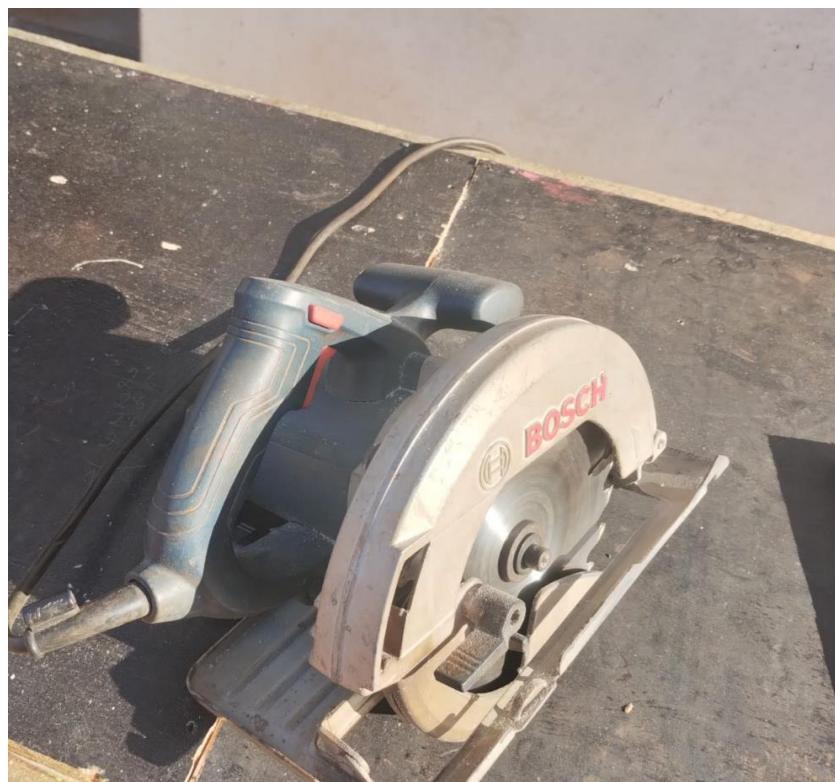
Figura 31: Serra Circular Portátil Inadequada

De acordo com o item 12.5.1 da NR-12 (última atualização em 21/01/2025):

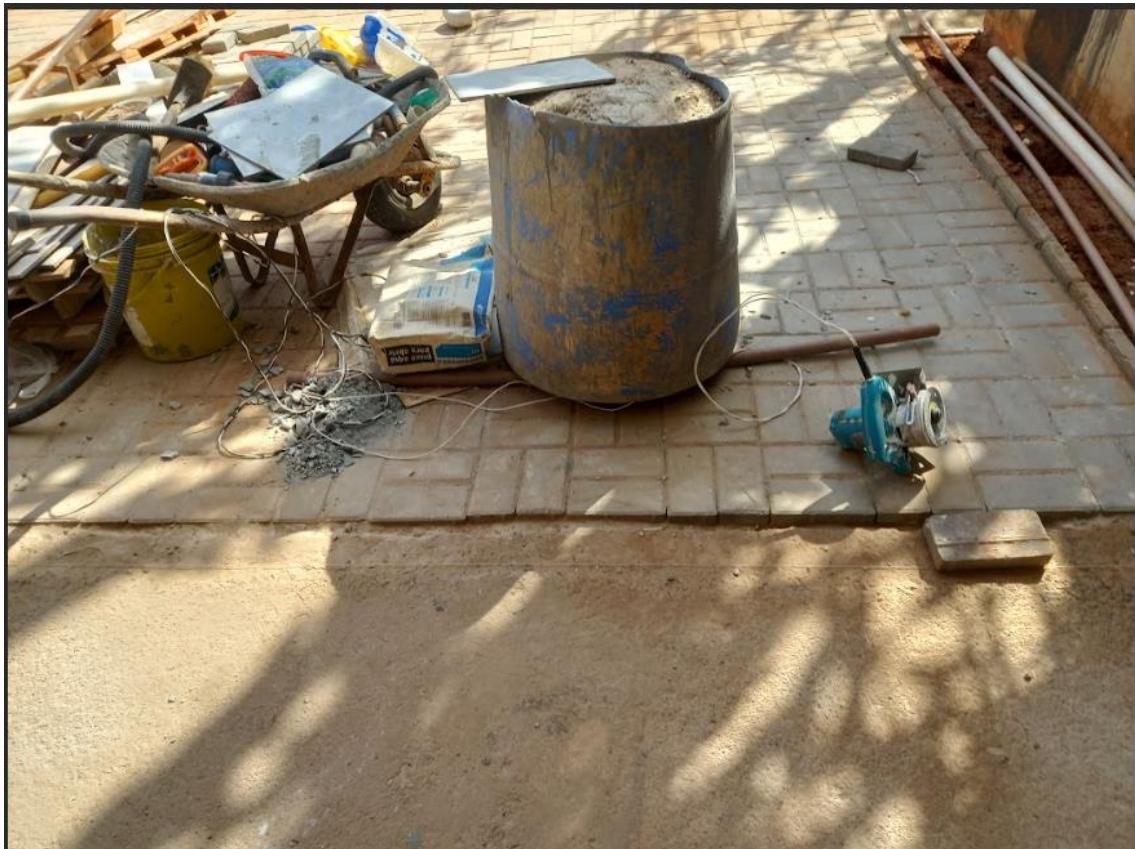
Figura 32: Desorganização do Canteiro de Obras

Conforme estabelece a Norma Regulamentadora nº 18, os materiais devem ser armazenados de forma que não prejudique a circulação de pessoas e recursos, caso que não ocorre na imagem. Além disso, a mesma norma regulamentadora, determina que o canteiro de obras deve manter-se limpo e organizado, com o intuito de garantir o maior conforto e prevenir acidentes de funcionários. Assim, como analisado na imagem, o canteiro de obras em questão está desorganizado e em desacordo com as normas de segurança.

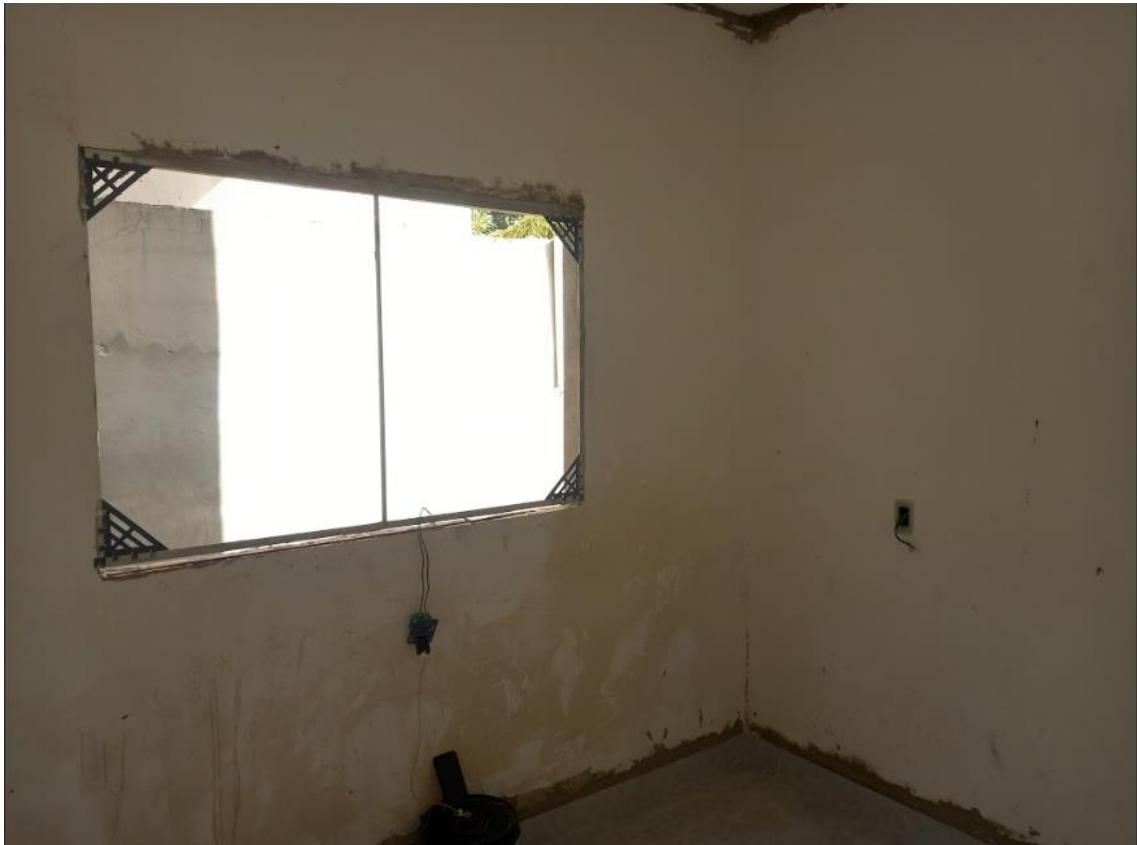
Figura 33: Instalação Elétrica Irregular

Esta condição está em desacordo com a Norma Regulamentadora nº 10, que determina que as instalações elétricas devem ser mantidas em condições seguras, além disto, os seus sistemas de proteção devem ser controlados e supervisionados periodicamente, caso este, que muito provavelmente não ocorre na imagem.

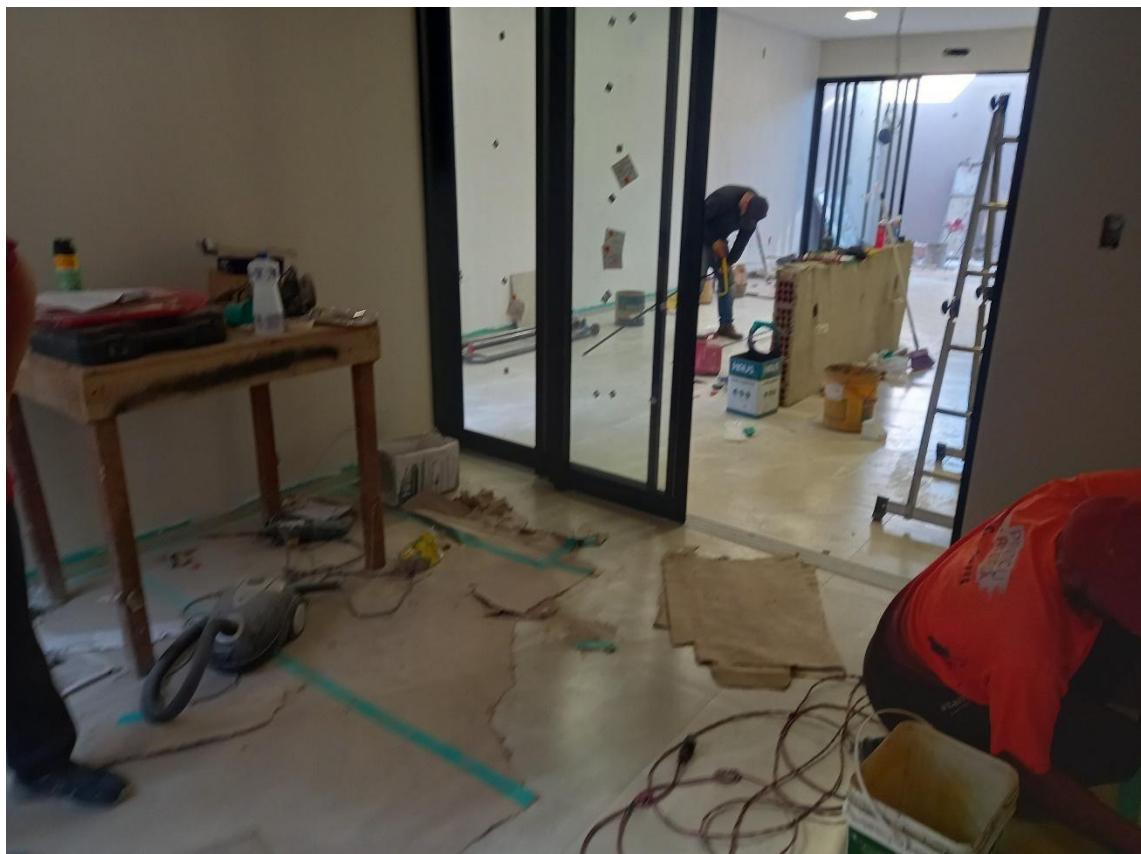
Figura 34: Desorganização e Ausência de Equipamentos de Proteção

Esta condição está em desacordo com as normas de segurança, especialmente a Norma Regulamentadora nº 18, que regulamenta que o canteiro de obras deve ser organizado de forma que não prejudique passagens e áreas de circulação. Caso este que não ocorre na imagem, tendo em vista que há cabos, ferramentas e materiais espalhados pela área.

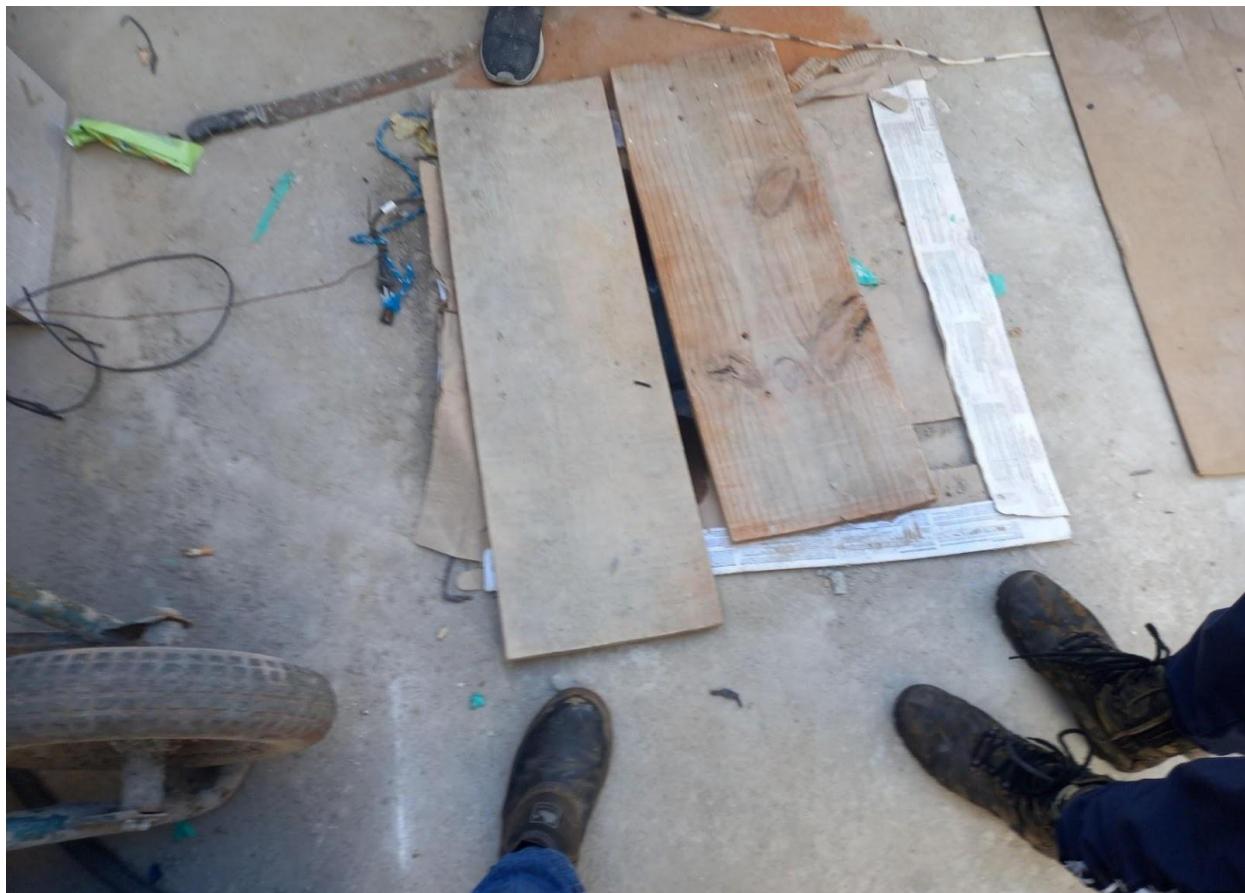
Figura 35: Cobertura Improvisada de Escavação

Esta escavação não está sinalizada de forma correta, com fita zebra, placas de advertência e barreiras rígidas, afim de alertar as pessoas que circulam pelo local do risco eminente. Além disso, a tábua é improvisada, de forma que entra em desacordo novamente com à Norma Regulamentadora nº 18.

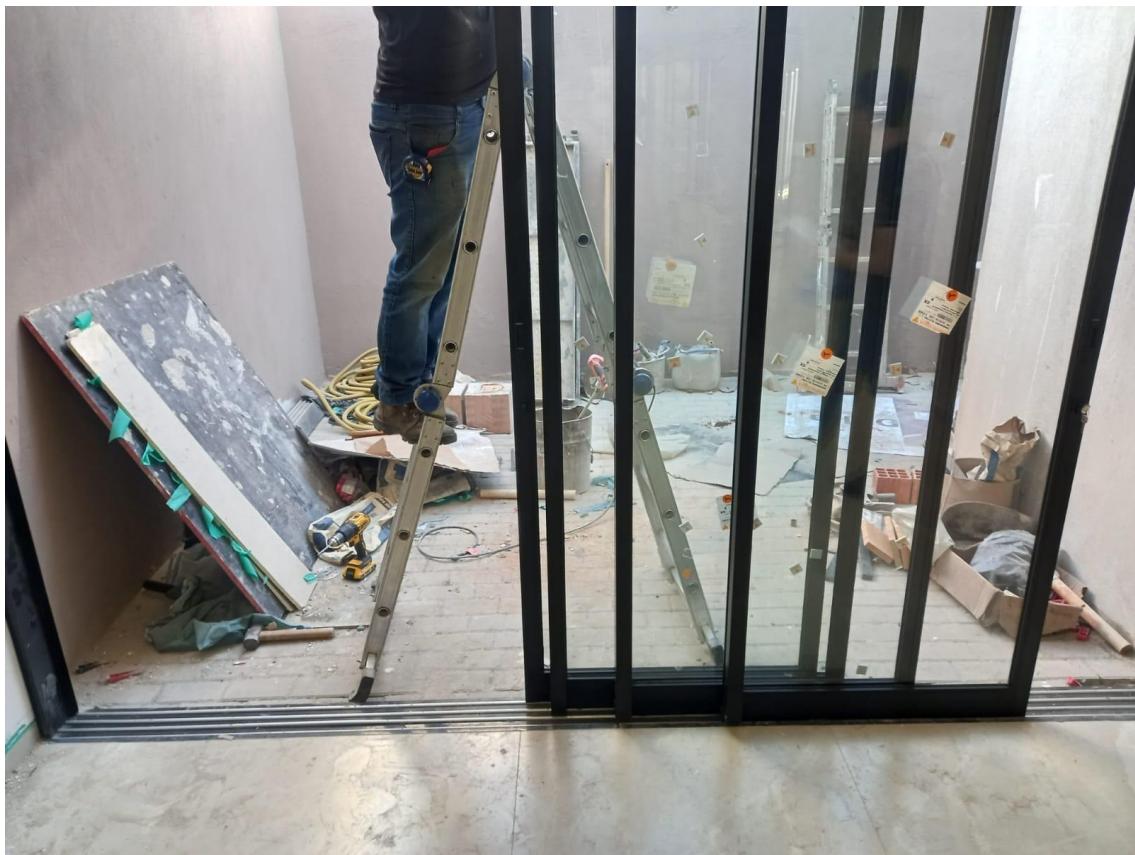
Figura 36: Utilização Inadequada de Escada

Na imagem, observa-se um trabalhador executando atividade em altura utilizando escada portátil apoiada sobre trilhos metálicos de porta, em ambiente de obra interno. A inspeção visual evidencia múltiplas não conformidades com as Normas Regulamentadoras aplicáveis.

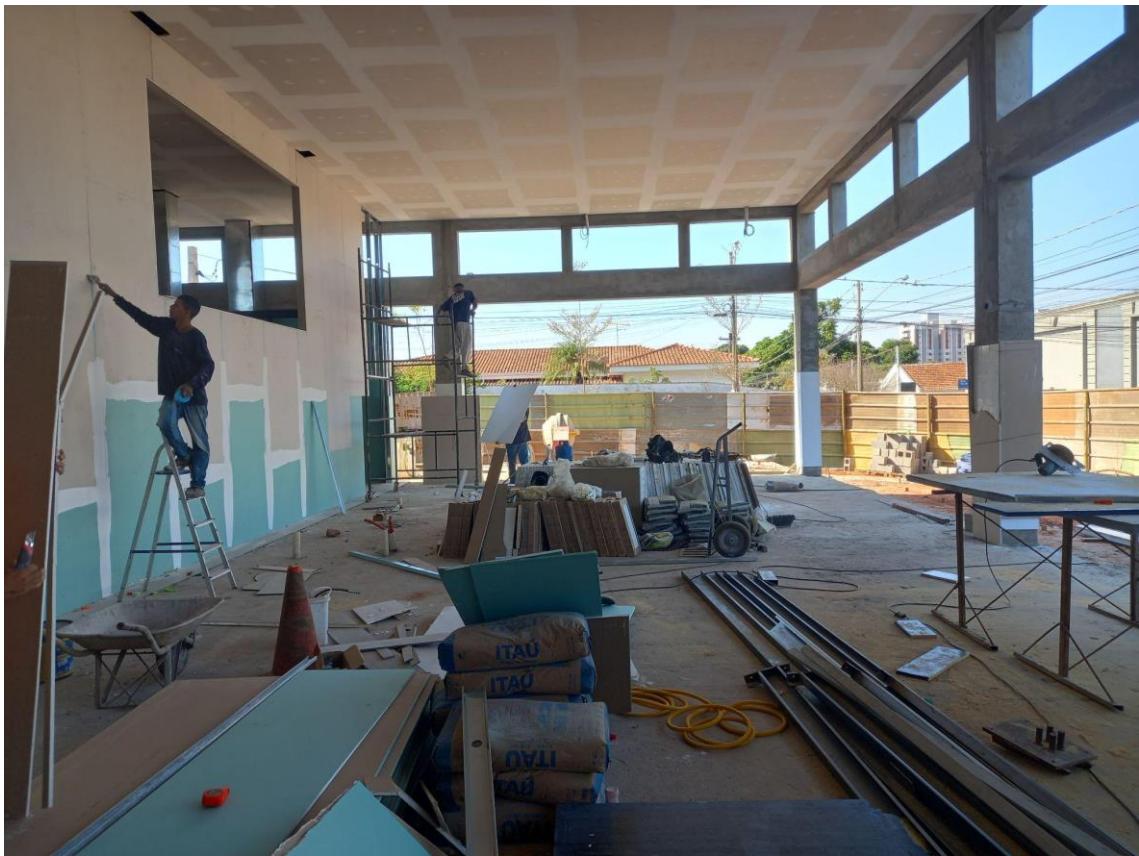
Figura 37: Salão Principal do Canteiro de Obras

Observou-se que alguns trabalhadores realizavam atividades em altura sem qualquer sistema de proteção coletiva, como guarda-corpos, barreiras rígidas ou linhas de vida, contrariando o disposto na Norma Regulamentadora nº 18. De acordo com o item 18.12.1 da NR-18 os andaimes devem possuir sistema de proteção de quedas em todo o perímetro, com o objetivo de evitar acidentes e quedas de trabalhadores. Assim percebe-se o risco de acidentes e o desacordo com às normas de segurança.

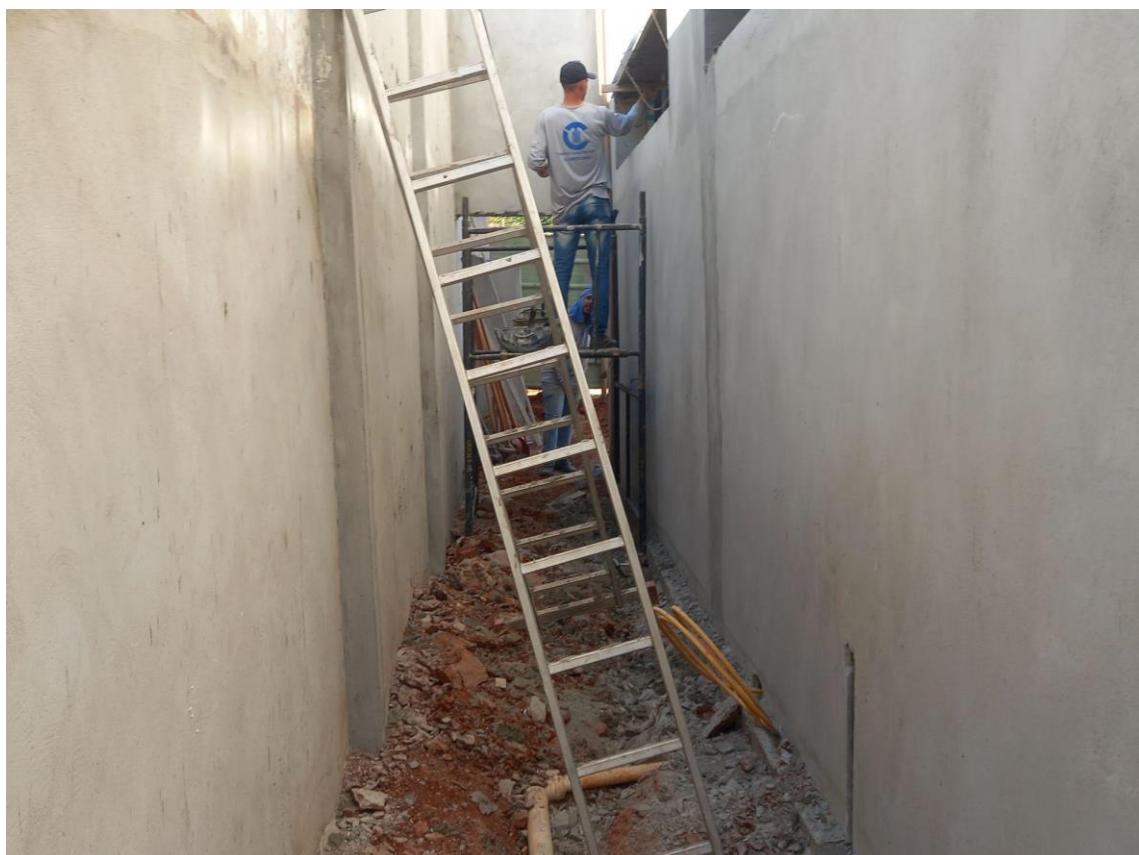
Figura 38: Desorganização e Trabalho Irregular com Andaime

Na análise da imagem referente ao corredor localizado no fundo da obra, constatou-se a presença de uma escada de grande porte apoiada diretamente sobre entulhos e sem qualquer tipo de fixação ou estabilização, prática que contraria o item 18.8.6.18 da NR-18:

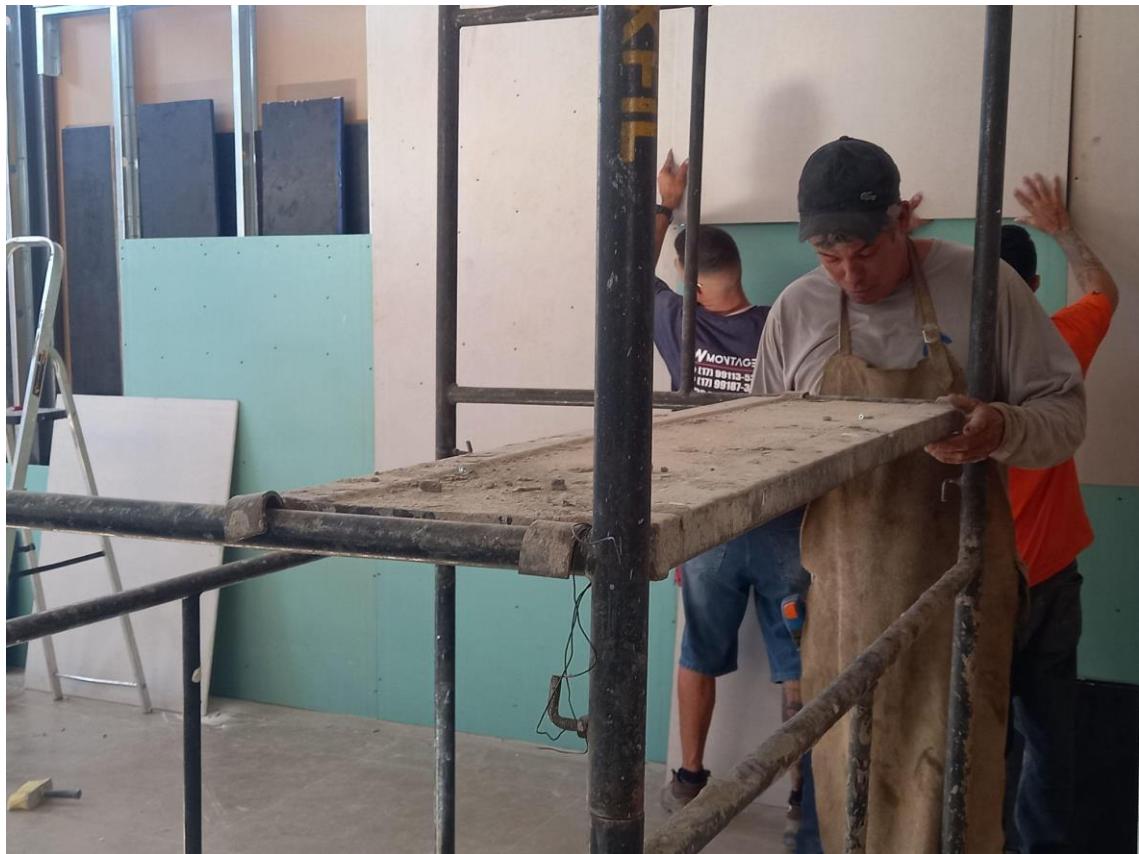
Figura 39: Trabalhadores sem Equipamentos de Proteção

Na última imagem analisada, identificou-se a ausência de Equipamentos de Proteção Individual obrigatórios, como luvas de proteção, óculos e capacete, novamente em desconformidade com o item 6.6.1 da NR-6, que determina que:
