**REVITALIZAÇÃO DO CENTRO ESPORTIVO E EDUCACIONAL
BRIGADEIRO EDUARDO GOMES**

Trabalho de Conclusão de Curso apresentado ao Curso Técnico em Edificações Integrado ao Ensino Médio da Etec Itaquera II, orientado pela Prof^a Eliana Cardozo, como requisito para obtenção do título de Técnico em Edificações.

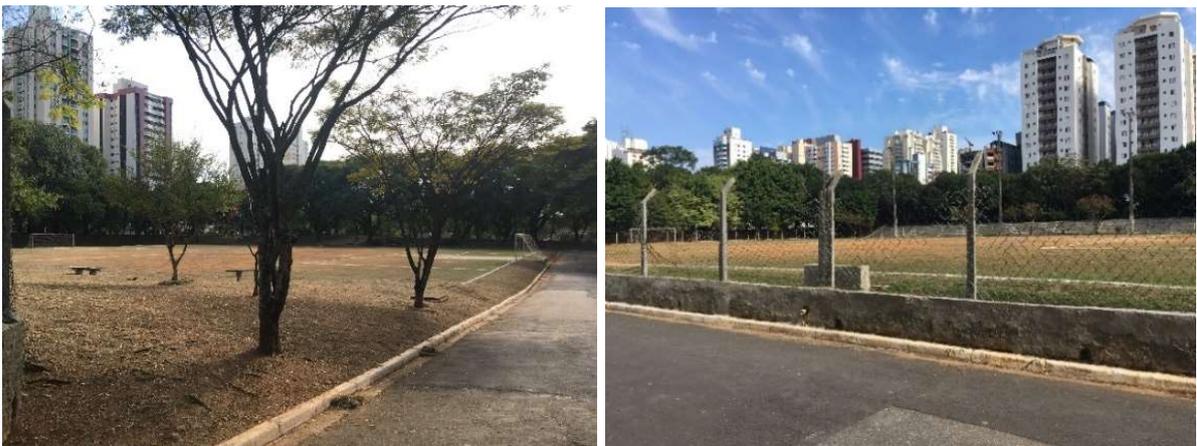
De todos os espaços existentes destinados à prática de esportes, apenas duas quadras de futebol encontram-se abertas ao público. Sendo uma completamente aberta e sem iluminação; e outra limitada por alvenarias e grades e possuem iluminação.

Figura 1 (esquerda) e **Figura 2** (direita) – Fotografias da quadra descoberta com limitação de alvenaria e grades/Quadra descoberta sem delimitações.

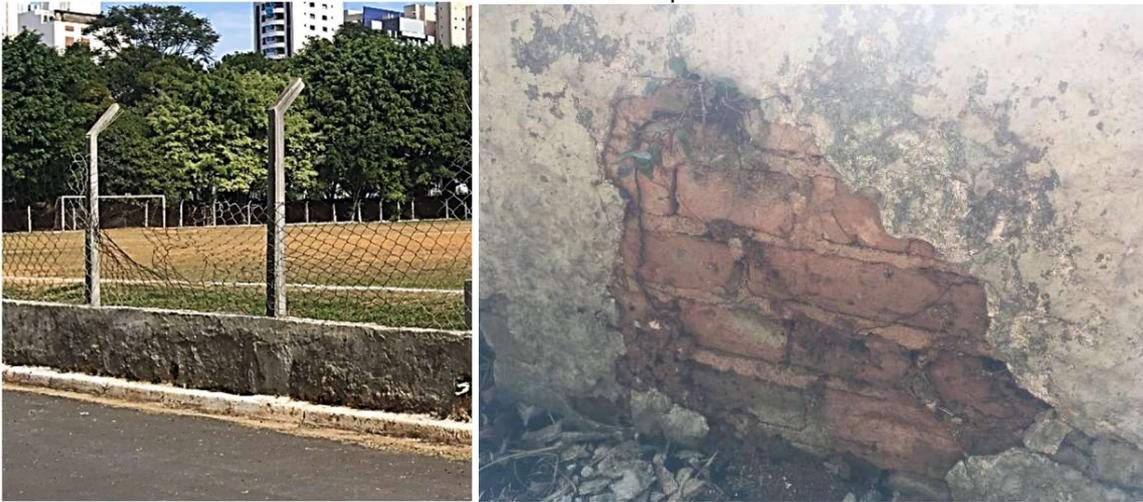
Contudo, as grades possuem furos e têm parte de seus arames retorcidos, e parte das alvenarias encontram-se com falhas no revestimento, ainda, o próprio campo possui desníveis graves, pondo em risco a segurança dos jogadores. A segunda possui ainda duas arquibancadas, uma à direita e outra à esquerda, estas também têm manchas que desvalorizam o revestimento.

Figuras 3 (esquerda) e **Figura 4** (direita) – Fotografias do furo na grade da quadra/Falha no revestimento do muro do campo de futebol.

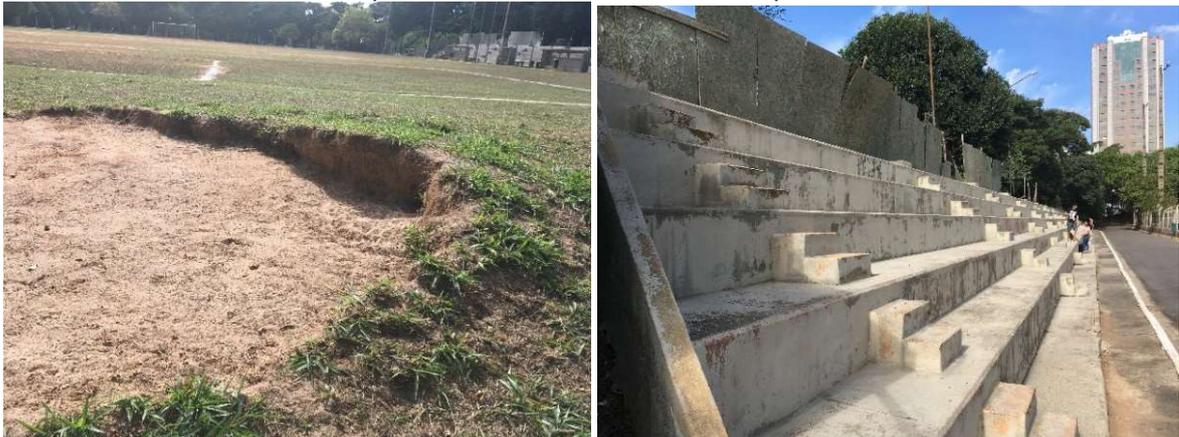
Figura 5 (esquerda) e **Figura 6** (direita) – Fotografias da falha no gramado do campo de futebol/Arquibancada do lado direito do campo de futebol.

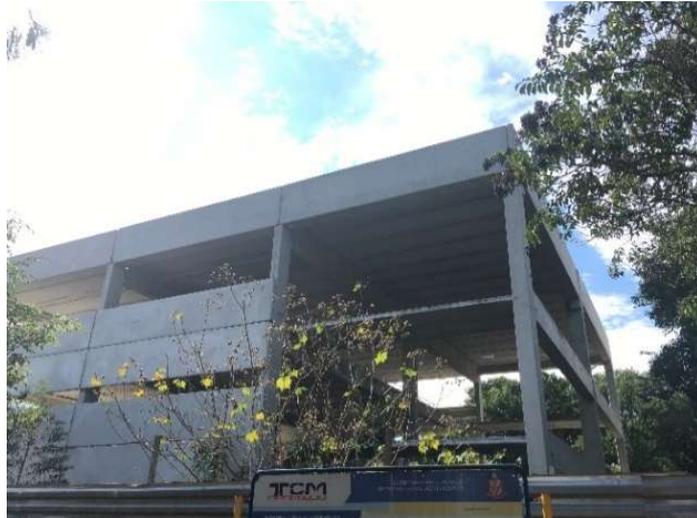
Partes da estrutura do que teria sido o CEU já haviam sido erguidas, por tal, há dois prédios ignorados, que podem servir de foco para pragas.

Figura 7 – Estrutura do CEU com divisórias metálicas separando-a da área livre.

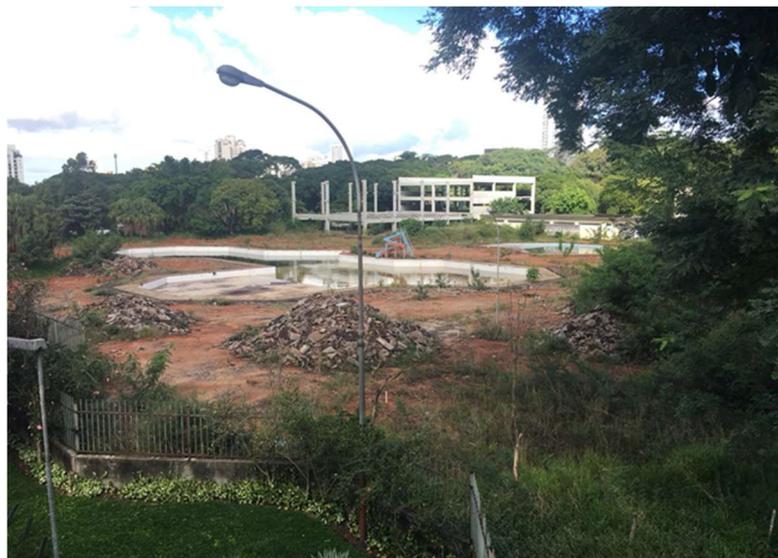
As piscinas, que estão descobertas, se tornaram um convidativo foco de proliferação de mosquitos que podem transmitir doenças, como o *Aedes aegypti*, que transmite a Zika, a dengue, a Chikungunya e a febre amarela.

Figura 8 - Fotografia da piscina inutilizada com água parada acumulada, obra inacabada e acúmulo de entulho.

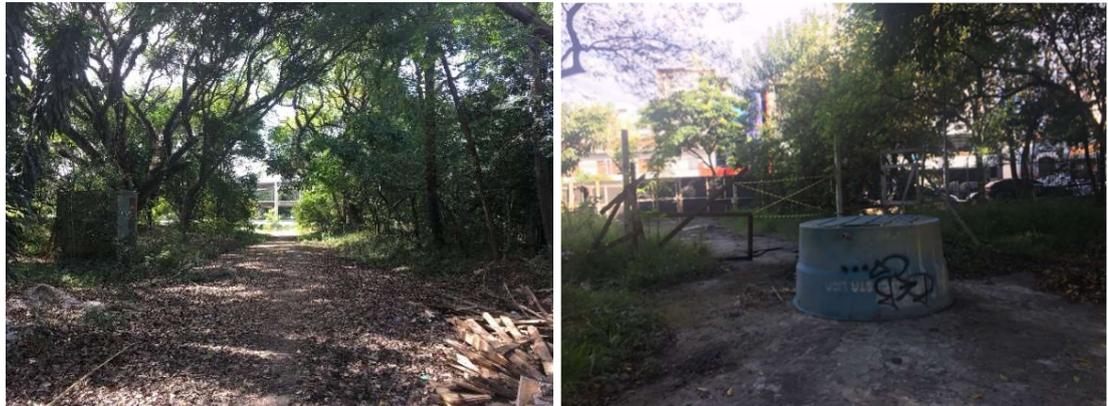
Partes dos segmentos da trilha principal encontram-se com excesso de folhas no chão, com plantas invadindo o asfalto, além de haver objetos obstruindo a passagem, por fim, há uma cabine de chapas compensadas que foi erguida para o uso dos trabalhadores da construção do CEU.

Figura 9 (esquerda) e **Figura 10** (direita) – Fotografia do início da trilha de acesso à outra área do parque/Lixo jogado na entrada da trilha.

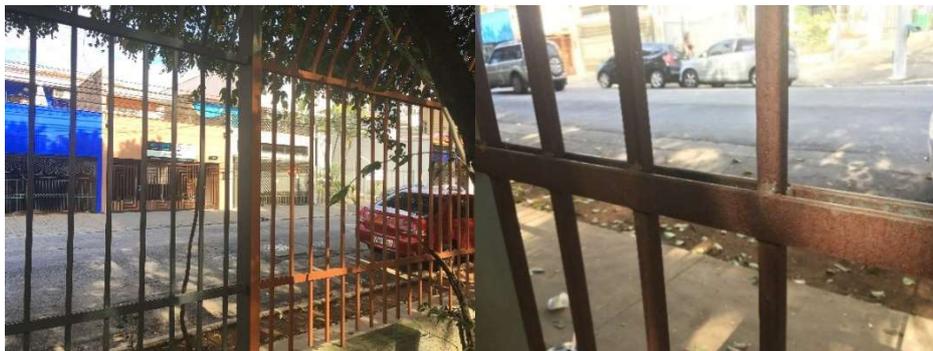
A delimitação do terreno não é uniforme, há partes feitas em barras de metal, partes em alvenaria e ainda partes em concreto. Na parte em metal, uma pintura cobre apenas parte das barras e algumas delas estão dominadas por ferrugem.

Figura 11 (esquerda) e **Figura 12** (direita) – Fotografia da pintura inacabada no gradil/Gradil enferrujado.

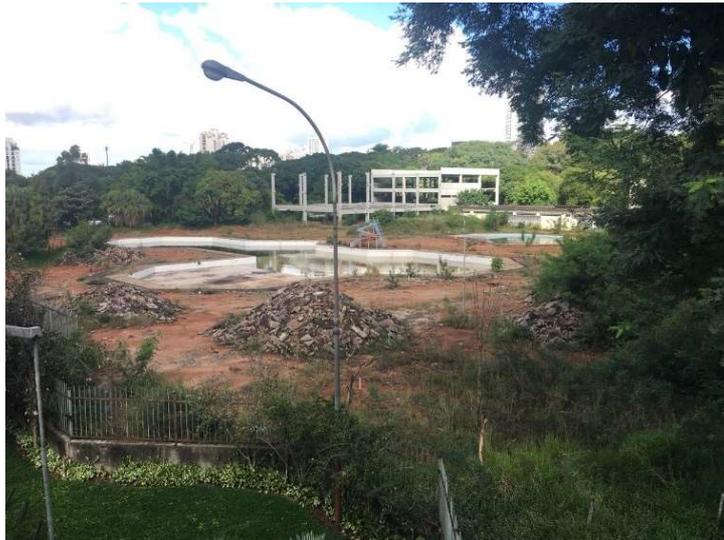
Figura 15 - Fotografia da piscina inutilizada com água parada acumulada, obra inacabada e acúmulo de entulho.

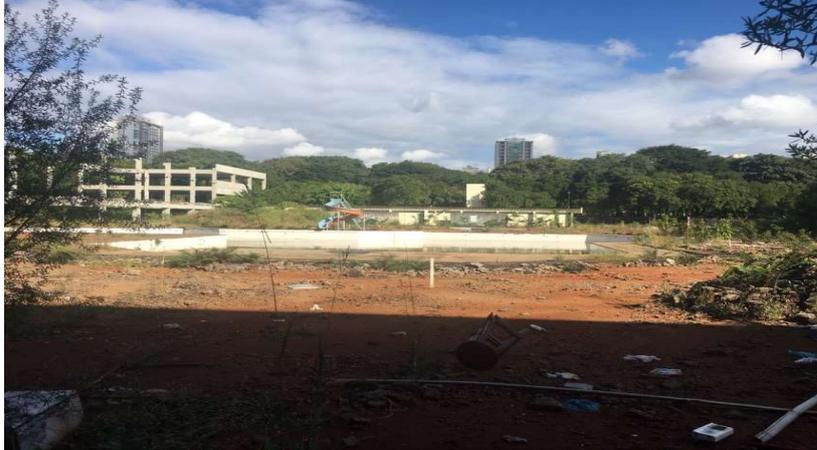
Figura 16 - Chão com entulho e estrutura do CEU abandonada ao fundo.

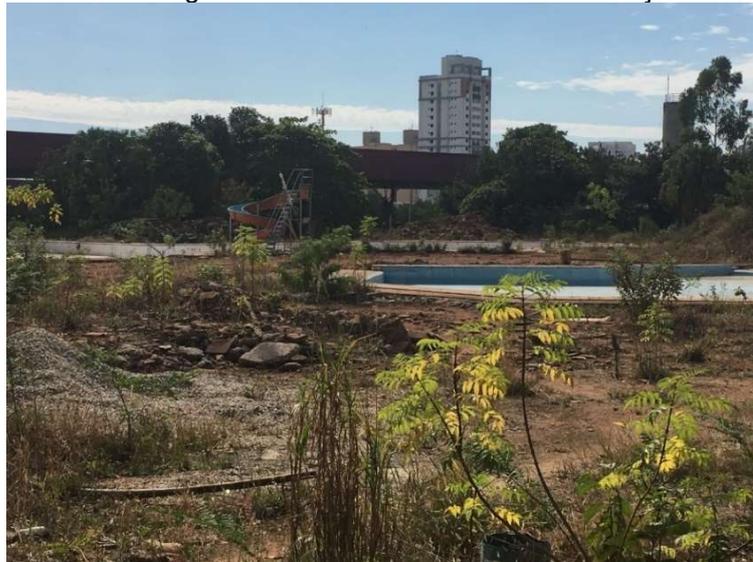
Figura 17 - Piscina e tobogã inutilizados com entulho da construção do CEU no chão.

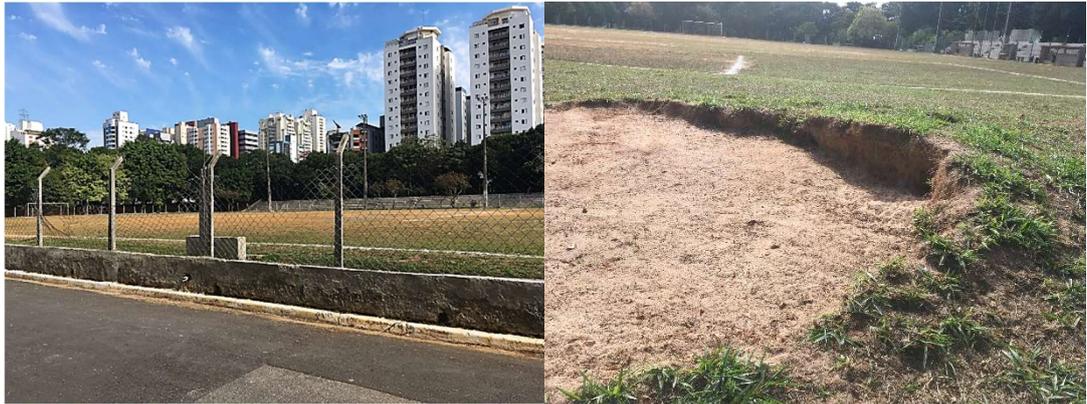
Figura 22 e Figura 23 - Quadra de futebol com falhas na grade/Desnível na quadra.

O gradil que circunda esse pedaço do clube será submetido a um processo de limpeza para a retirada da ferrugem e será recoberto com um fundo preparador para metais.

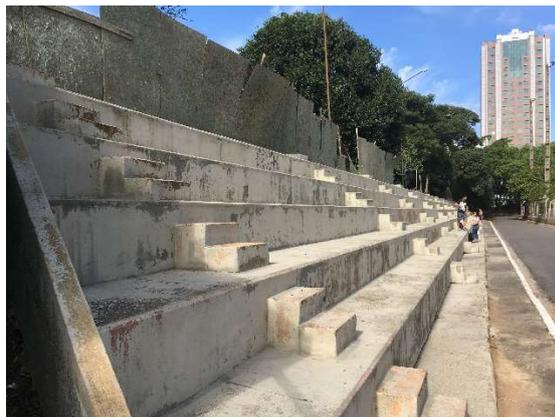
As arquibancadas estão localizadas nas laterais da quadra, tendo como comprimento toda a extensão da mesma, e hoje, se encontram com manchas e sinais de desvalorização, evidenciando más impressões a quem possivelmente pudesse usá-la.

Figura 24 - Arquibancada do lado esquerdo da quadra.

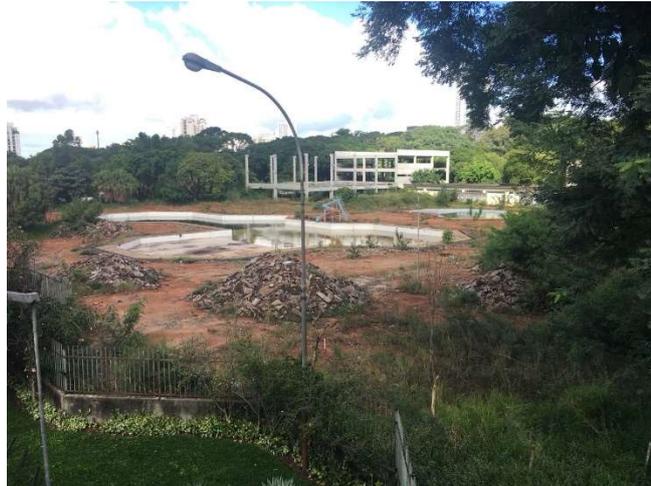
O setor 3 tem atualmente uma pequena quadra de basquete, as piscinas e o vestiário. Grande parte do seu perímetro está comprometida por entulho e a poda da vegetação rasteira não é efetuada por um período considerável.

Figura 28 - Piscina abandonada e com acúmulo de água.

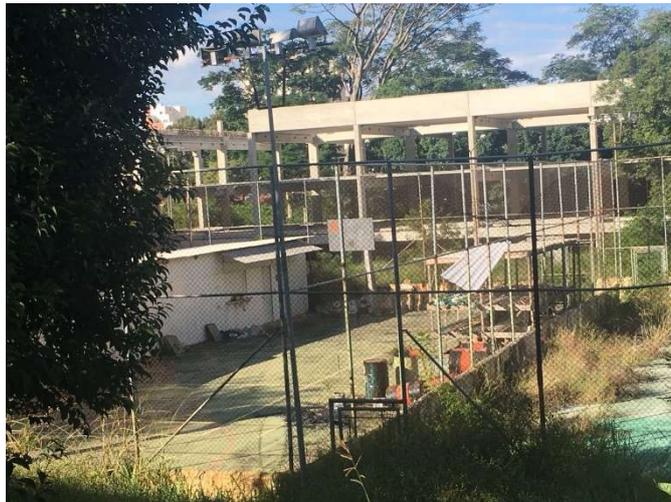
A área conta atualmente com três quadras poliesportivas que têm atualmente seus perímetros debilitados, primordialmente nos alambrados que as circundam, que estão retorcidos, quando não, totalmente comprometidos.

Figura 30 - Quadras poliesportivas, com entulho e alambrado retorcido.

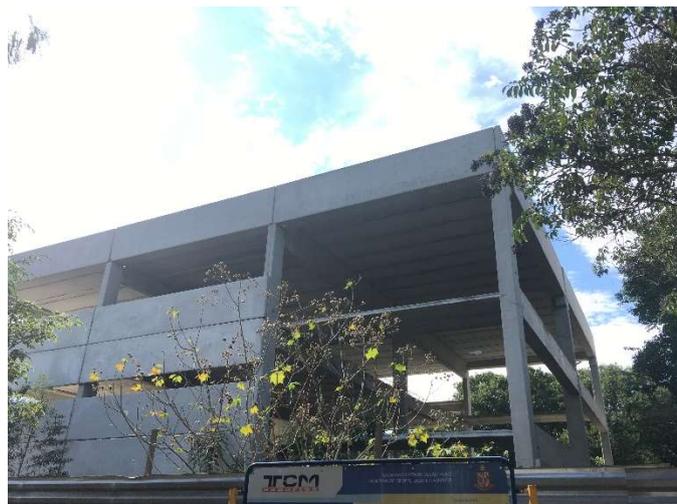
Marcado pela imponência da estrutura abandonada e incompleta do Centro Educacional Unificado, que hoje caracteriza-se por uma edificação de concreto com aparentemente de 3 pavimentos. A área concentra a maior parte dos tapumes e compensados deixados pelos ex-funcionários, além de demarcar um dos limites à trilha que guia os visitantes ao que atualmente é o território inábil.

Figura 34 - Estrutura inacabada do CEU.
