**CENTRO PAULA SOUZA
ETEC PHILADELPHO GOUVEA NETTO
TÉCNICO EM ELETROTÉCNICA**

**REDIMENSIONAMENTO DE REDE ELÉTRICA EM COMÉRCIO DE
PEQUENO PORTE**

Trabalho de conclusão de curso apresentado ao curso Técnico em Eletrotécnica da ETEC Philadepho Gouvêa Netto orientado pelo professor Mario Kenji Tamura como requisito parcial para obtenção do título de Técnico em Eletrotécnica

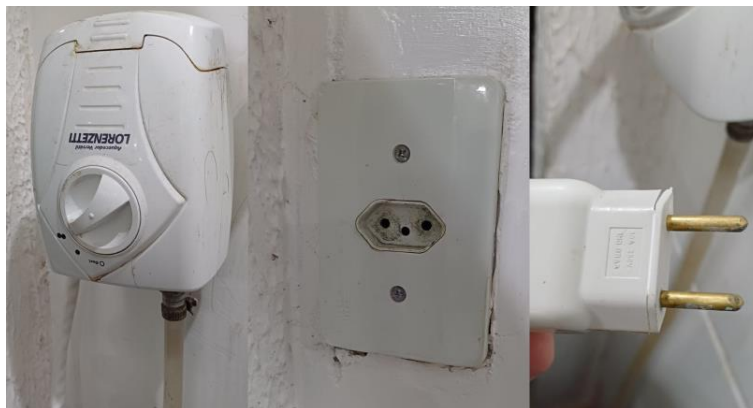
Figura 04: Aquecedor de água – Fonte Autor dia 17/10/2023

Em relação ao aquecedor de água existente no estabelecimento, o modelo é de 5500W de 220, conforme a imagem abaixo:

Na imagem acima imagem pode-se observar que o aquecedor de água foi instalado em uma tomada de 10A, o que faz com que durante o uso constante do aquecedor queime a tomada, pois, sua potência pode gerar um superaquecimento podendo fazer com que ela estoure.

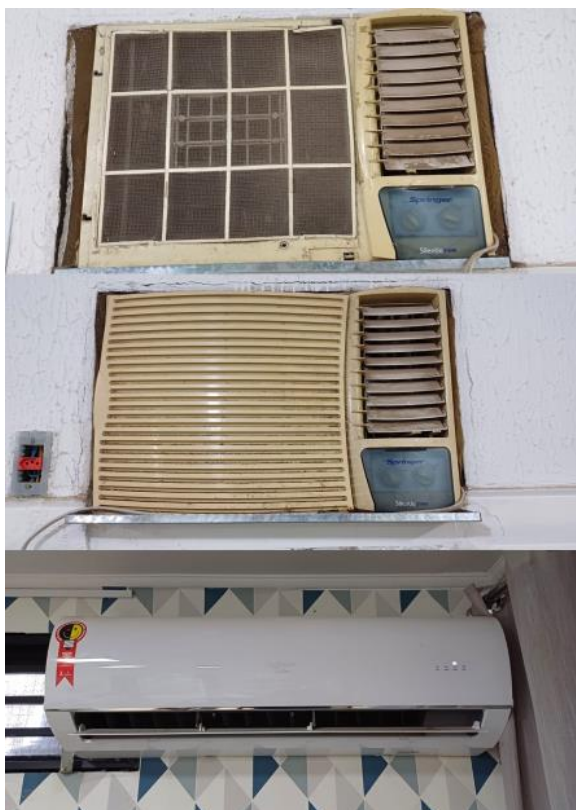
Figura 05: Ares-Condicionados – Fonte Autor dia 17/10/2023

Referente aos condicionadores de ar do estabelecimento, no local existem 2 ares-condicionados de 21.000Btu's, modelo de janela, e 1 de 18.000Btu's do modelo Split Inverter, conforme a imagem a seguir:

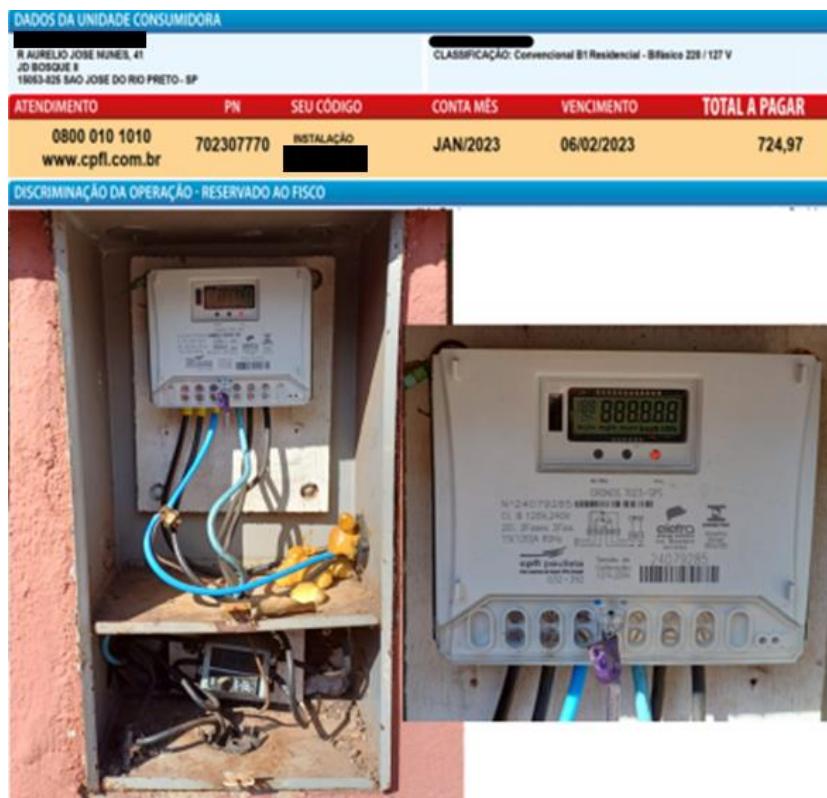
Figura 08: Conta de Luz/Padrão de Entrada – Fonte Autor dia 15/10/2023

O padrão instalado no estabelecimento é um padrão de entrada do tipo B1 da Companhia de Força e Luz - CPFL que atende há uma demanda de 12KW a 18KW, conforme a figura abaixo:

Dado as somas das potencias conforme figura nº 07, o padrão de entrada de energia deveria ter sido substituído por um padrão de categoria B2 que atende uma demanda de 18KW a 25KW tendo seu condutor de 25mm² e um disjuntor de 80A.

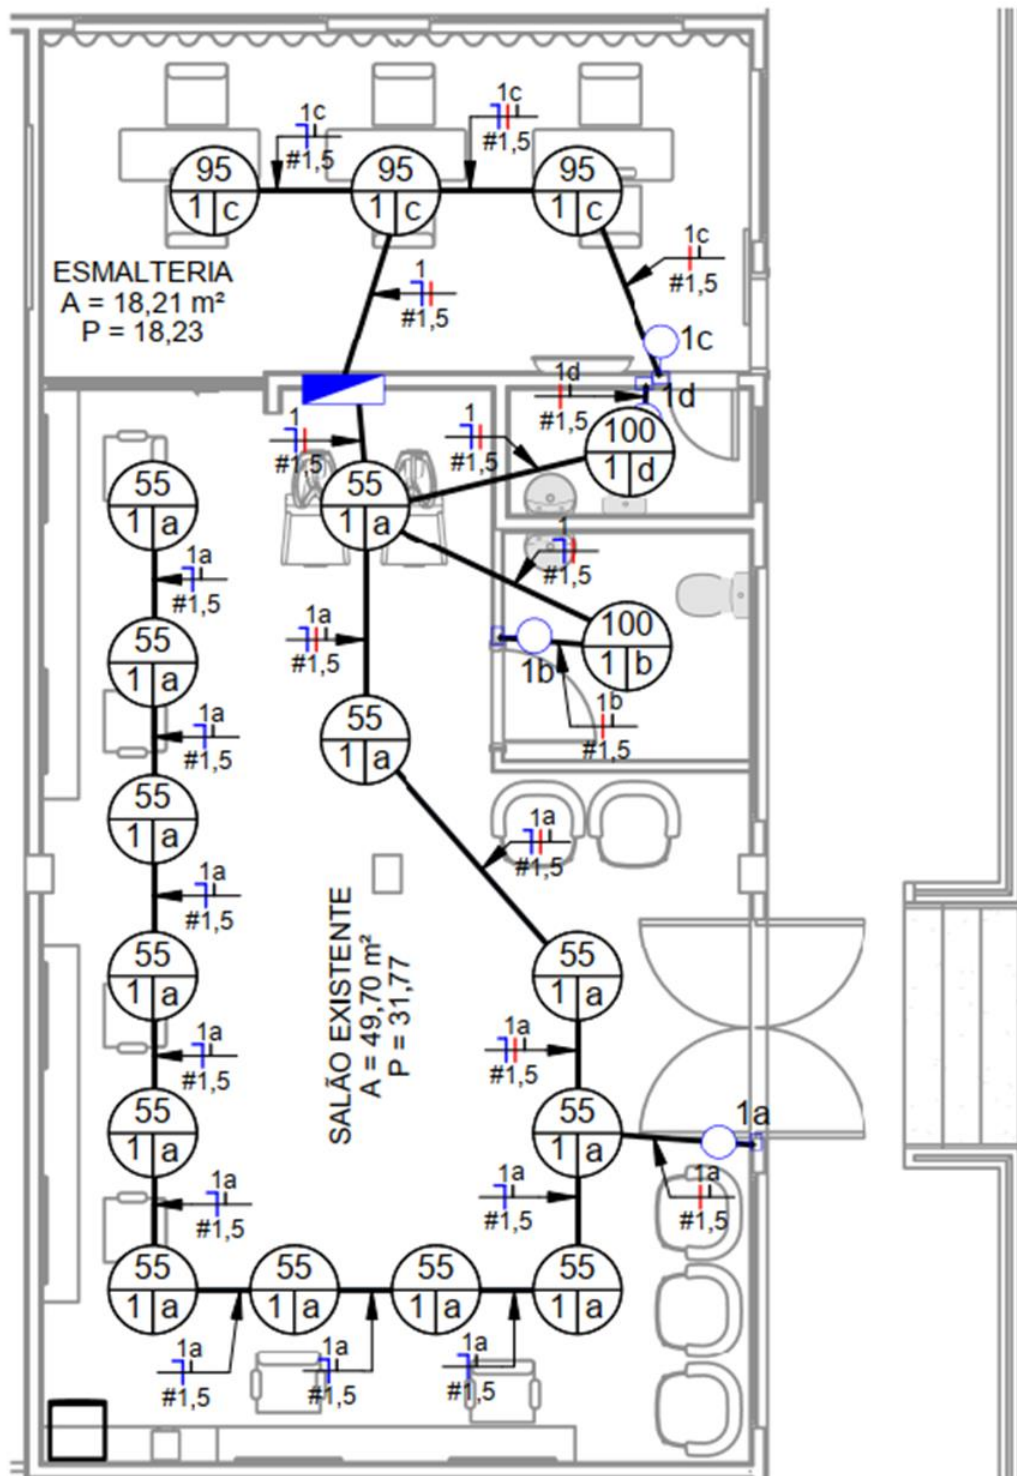
Figura 10: Planta Iluminação – Fonte Autor dia 15/10/2023

O sistema de iluminação proposto terá pontos de luz de potências nominais de 100W e 55W para uma tensão nominal de 127V. Ele foi projetado para lâmpadas comum de 127V. As luminárias serão do tipo plafon de LED. A distribuição se dará por meio de circuitos terminais, a partir do QD, usando-se eletrodutos flexíveis de PVC embutido na parede ou piso. O diâmetro dos eletrodutos diferentes de 25mm estão cotados na planta baixa abaixo:
