Técnico em Edificações

PATOLOGIA DE INFILTRAÇÃO RESIDENCIAL

Trabalho de Conclusão de Curso apresentado ao Curso Técnico em Edificações da Etec Itaquera II, orientado pela Prof. Vicente H.C.R. Sabaneeff, como requisição parcial para obtenção do título de técnico em Edificações.

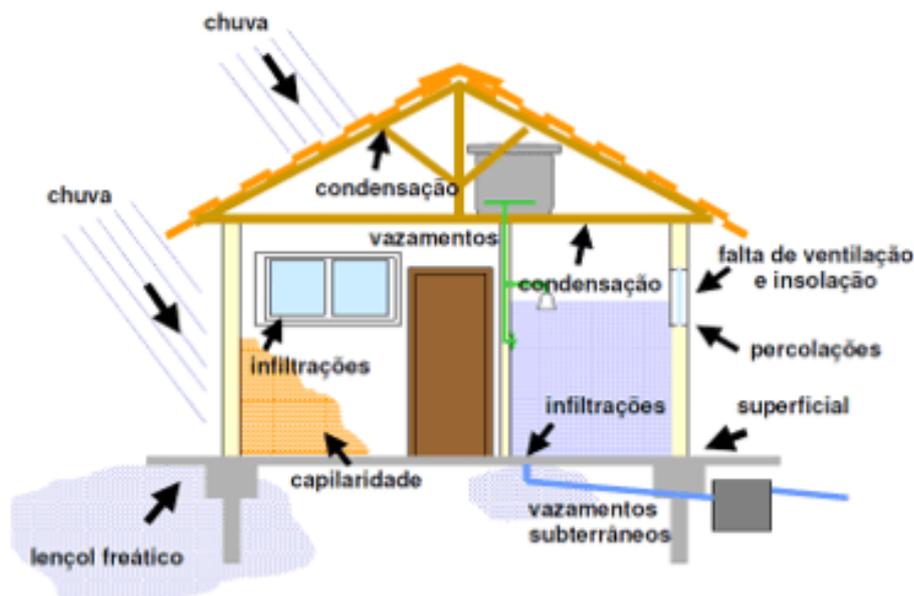
Figura 1 - Origens das Infiltrações.

A infiltração também é uma das principais causas da umidade em edificações na qual se manifesta de diversas formas como apresenta a figura abaixo:

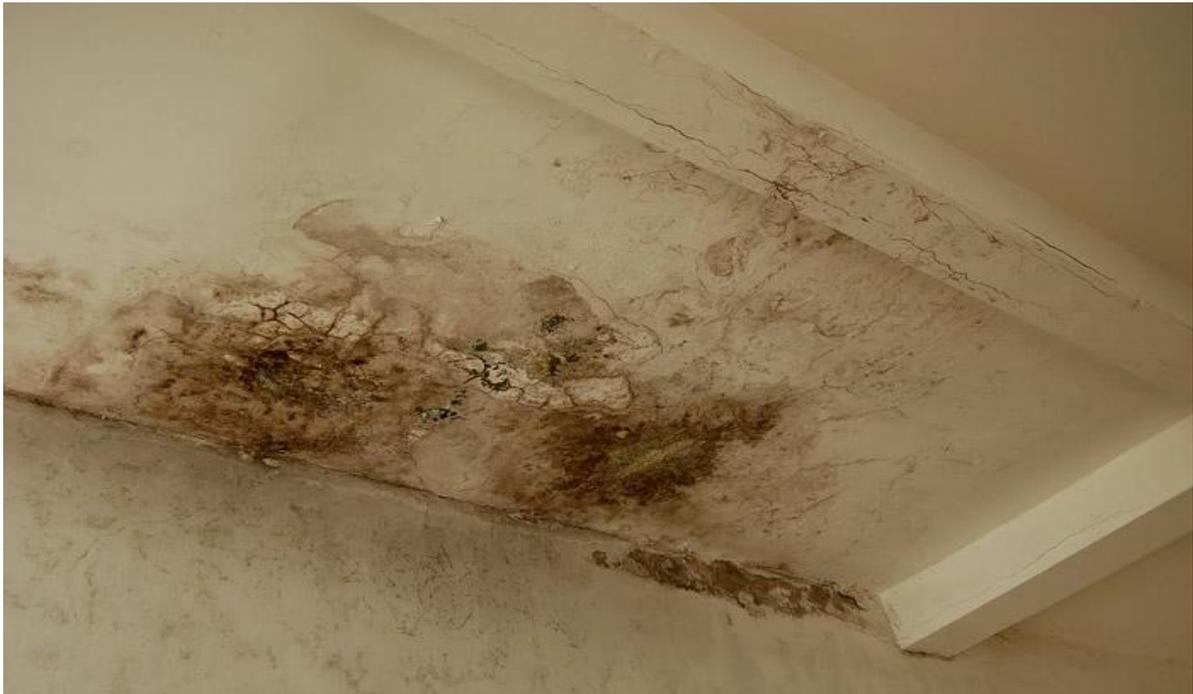
Figura 2 - Infiltração em laje

A umidade decorrente das intempéries é um tipo de umidade que ocorre devido às condições climáticas, como chuva, vento e umidade relativa do ar elevada. Esse tipo de umidade pode causar danos às estruturas da edificação, como a deterioração dos materiais de construção, infiltrações e manchas.

Durante chuvas prolongadas, essas manchas se desenvolvem e podem aparecer mofo, desbotamento, danos causados por fungos (primeiro caso) e formação de sais minerais (segundo e terceiro casos). Segundo Napp, "A chuva em si não é um problema para a construção. Porém, quando acompanhada de vento, produz maior componente horizontal e maior intensidade" (Napp, 1995, p. 3 apud Cechinel et al.,

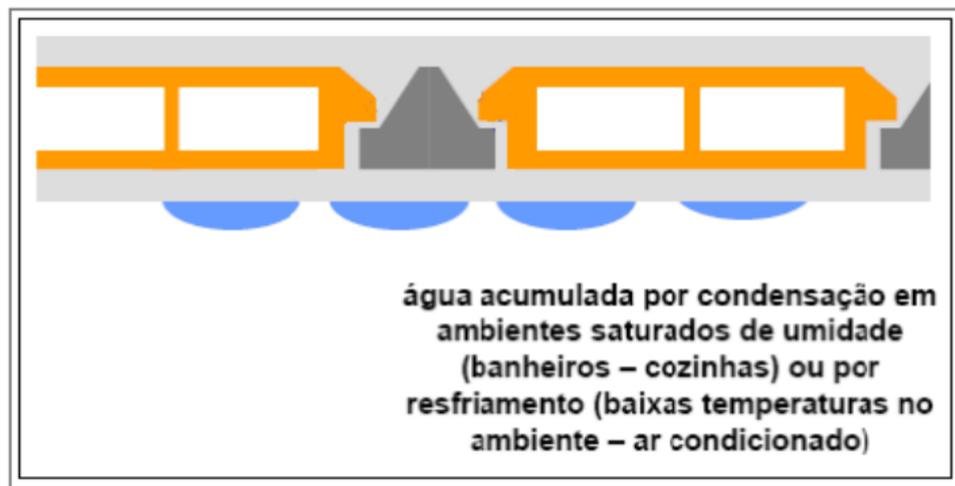
Figura 3 – Umidade por condensação

A patologia da penetração por condensação é causada pelo processo de condensação da umidade do ar em superfícies frias como paredes, tetos e pisos. Quando a humidade não está presente no ar, esta condensa-se nas superfícies frias,

formando pequenas gotas de água que acabam por penetrar nos poros da superfície, criando infiltrações.

Segundo Barros e Amorim, para evitar a condensação, “é importante tomar medidas como ventilação adequada do ambiente, isolamento de paredes e instalação de barreiras de vapor” (2018, p. 187, ed. 2-Rio: LTC Além disso, é necessário passar o uso de exaustores e controlar a umidade relativa do ar para evitar o acúmulo de umidade em ambientes fechados como banheiros e cozinhas.

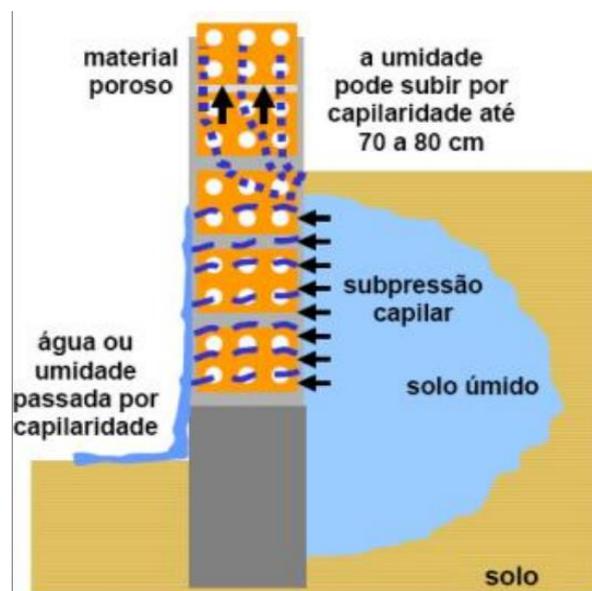
Figura 5 - Umidade ascendente por capilaridade

O aumento da humidade por capilaridade é um fenômeno que ocorre quando a água do solo é absorvida pelos materiais de construção através dos estômatos de materiais de construção como tijolo, concreto e alvenaria e ocorre quando um solo úmido penetra a superfície da alvenaria. Esse tipo de umidade pode causar uma série de problemas em edifícios, como deterioração do material, manchas, crescimento de mofo e envelhecimento e descamação do revestimento.

Para evitar o aumento da humidade devido à capilaridade. É importante tomar medidas como a impermeabilização de estruturas de edifícios, instalação de barreiras físicas e químicas e o uso de materiais de construção com baixa absorção de água. Segundo Reis e Furtado, a solução definitiva para a humidade ascendente capilar é a instalação de um sistema de barreira física ou química que impede a humidade ascendente através da capilaridade dos materiais de construção ” (Reis e Furtado, 2020, p. 88). Porém, como destacam Lorenzi e Sarmiento, a correção da umidade capilar pode ser um processo complexo e caro, exigindo conhecimento técnico e uso de materiais específicos ” (Lorenzi e Sarmiento 2015, p. 143).

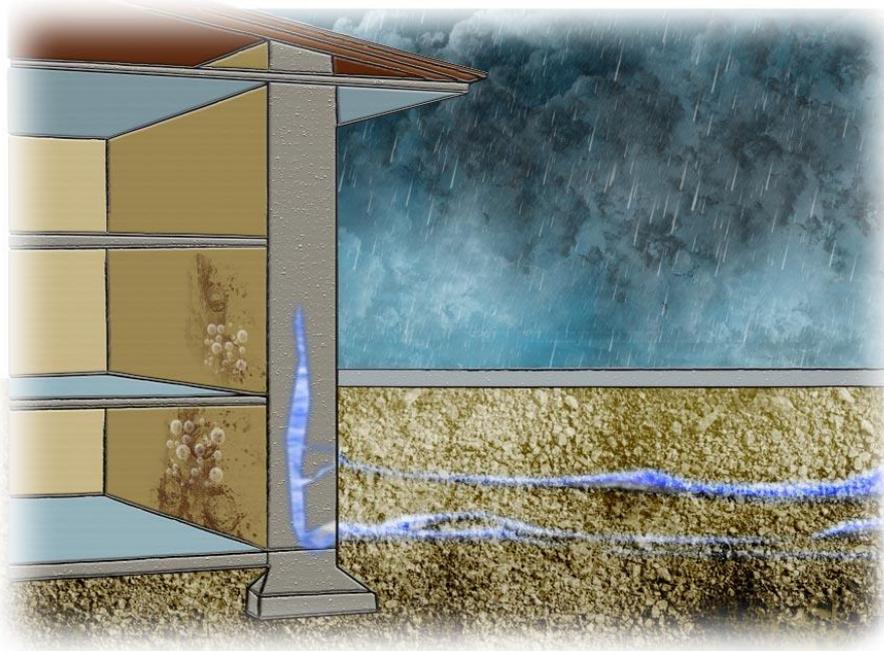
Figura 6 - Umidade Ascendente por capilaridade

A humidade ascendente por capilaridade é encontrada em pisos e paredes, mas é causada por vigas baldrame e instituições, e essas patologias são realizadas por impermeabilizações inadequadas ou deficientes. É mais comum em edifícios mais antigos porque não existe camada de impermeabilização no fundo da fundação ou são aplicados na construção de alvenaria materiais muito porosos como tijolos ou blocos de betão de má qualidade ou fraca impermeabilização.

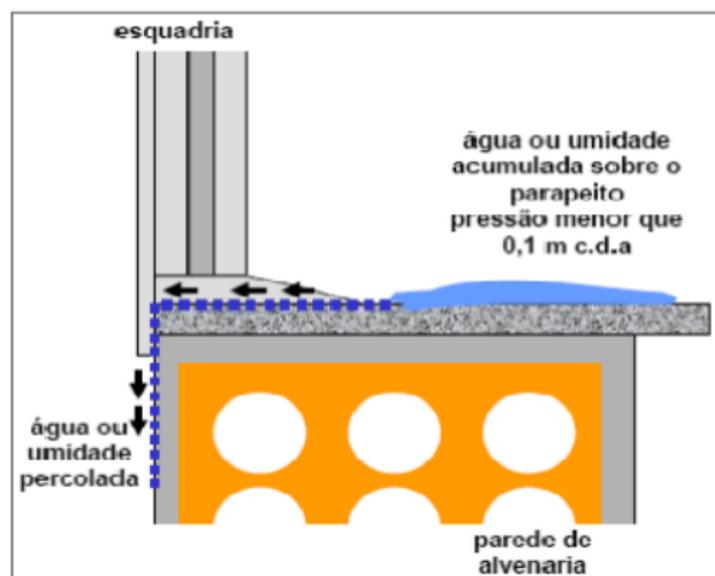
Figura 7 - Percolação em esquadria

A umidade por percolação é um tipo de umidade que ocorre quando a água penetra na estrutura da edificação através de infiltrações, vazamentos ou problemas de drenagem. Esse tipo de umidade pode causar danos à estrutura e aos materiais de construção, além de favorecer o aparecimento de fungos e bactérias.

De acordo com Dal Molin et al. "A umidade por percolação é um dos problemas mais comuns em edificações, sendo causada por falhas na impermeabilização de elementos construtivos, como lajes, coberturas, pisos e paredes externas" (Dal Molin et al, 2015, p. 60). Os autores destacam que, além dos danos estruturais, a umidade por percolação também pode comprometer a saúde dos ocupantes, favorecendo o aparecimento de doenças respiratórias e alergias.

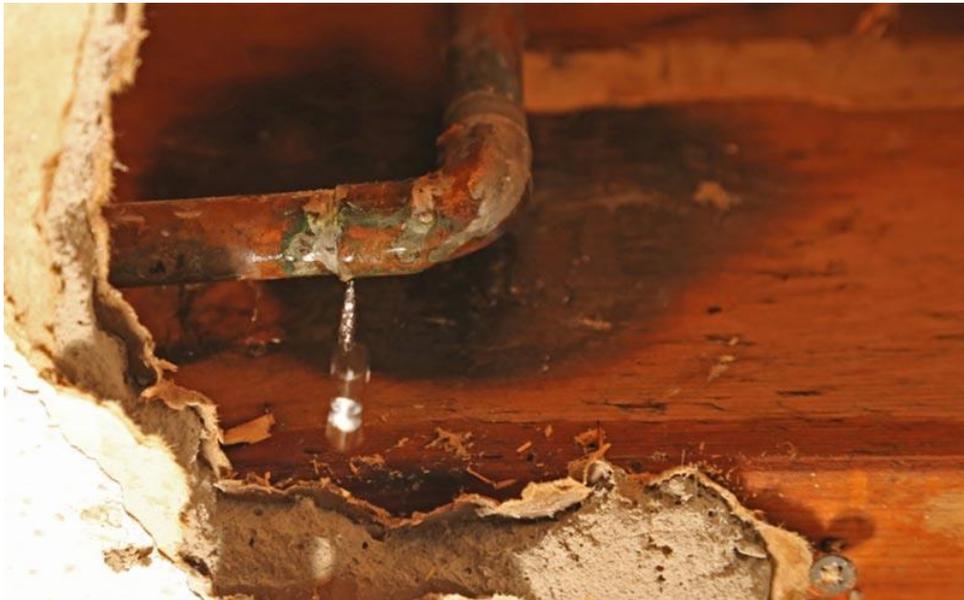
Figura 8 – Vazamento de tubulação.

A umidade resultante de vazamento de redes de água e esgoto é um problema que ocorre quando a água ou esgoto escapa das tubulações que levam água tratada

ou esgoto para as residências, empresas e outras construções. Essa água ou esgoto pode infiltrar-se no solo ou em outras estruturas, como paredes, pisos e tetos, causando danos e problemas como a umidade, a infiltração e o desperdício de água potável.

De acordo com a Associação Brasileira de Normas Técnicas (ABNT), cerca de 70% dos vazamentos de água e esgoto ocorrem devido a problemas na instalação das tubulações, incluindo conexões mal vedadas, instalação inadequada e desgaste dos materiais. Esses problemas podem levar à formação de fissuras e rachaduras nas

Ainda mais, Facchinetti diz que “As causas dos vazamentos em redes de água incluem a corrosão das tubulações, mau dimensionamento das tubulações e pressão excessiva na rede de água”. (Kleber Facchinetti, p.189, Ambiente Construído).

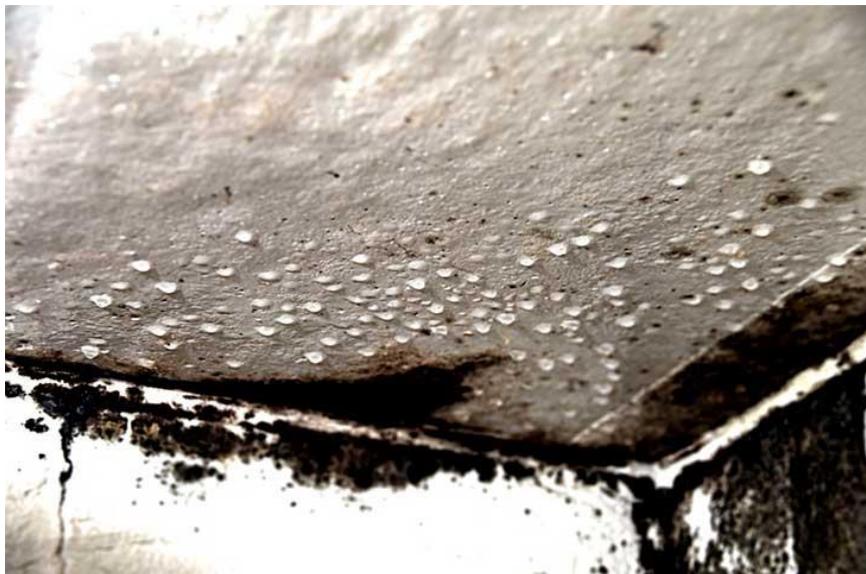
Figura 9 – Goteiras em teto de residência.

A patologia de goteiras e manchas é um problema comum em edificações que ocorre quando há infiltrações de água no interior da construção, causando danos estruturais e estéticos. As goteiras são caracterizadas por pequenas gotas de água que caem de pontos específicos do teto ou da cobertura, enquanto as manchas de umidade são áreas escuras e úmidas que aparecem nas paredes, tetos e pisos. Essas manifestações patológicas podem indicar problemas na impermeabilização, nas instalações hidráulicas, na estrutura ou na vedação das aberturas. É importante ressaltar que, se não tratadas corretamente, as goteiras e manchas podem levar a problemas mais graves, como corrosão de armaduras, descolamento de revestimentos e até mesmo comprometimento da segurança da edificação.

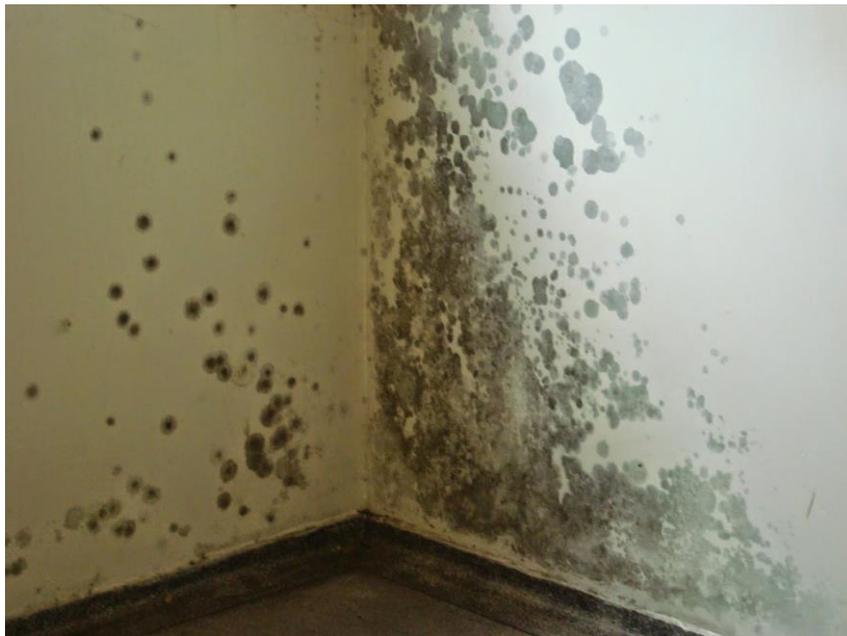
Figura 10 – Mofo e Bolor em parede.

De acordo com Beltrão (2018, p. 74), "os mofos são fungos que crescem em superfícies úmidas, mal ventiladas e escuras. Eles se alimentam de materiais orgânicos e liberam esporos no ar, podendo causar alergias e problemas respiratórios". Já os bolores, segundo o mesmo autor (2018, p. 75), "são um tipo de fungo que cresce em superfícies úmidas e pode se alimentar de uma variedade de materiais, incluindo tecidos, couro, papel, madeira e até mesmo plástico".

espirros, falta de ar e até mesmo infecções respiratórias graves (OMS, 2009). Além disso, os mofo e bolores também podem causar danos materiais, como manchas em paredes, tetos e móveis, além de degradar materiais orgânicos como madeira e papel (BELTRÃO, 2018).

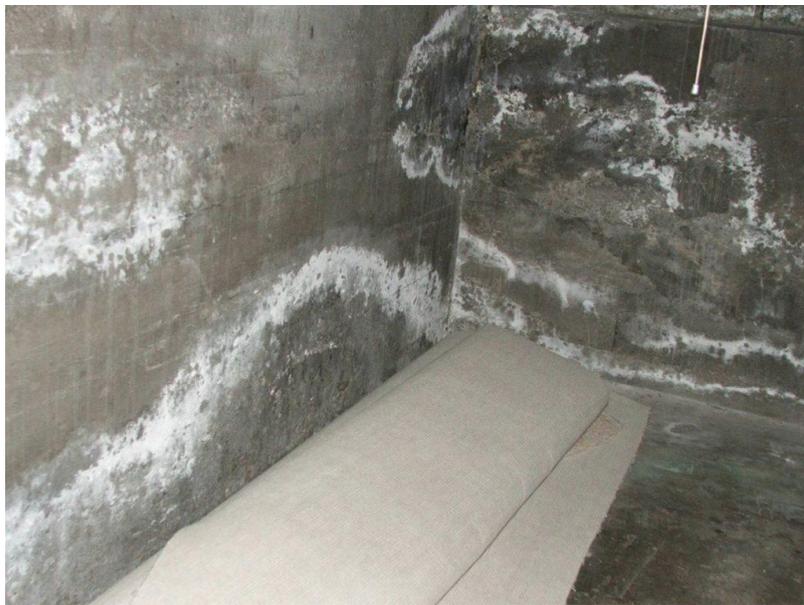
Figura 11 – Eflorescência na fundação em um porão.

Segundo Bauer, "a eflorescência é um depósito de sais solúveis que se formam na superfície dos materiais de construção, principalmente em alvenarias, revestimentos, argamassas e concretos". (Falcão Bauer, 2017, p.1-2). Esses sais solúveis, geralmente compostos de sulfatos, nitratos e carbonatos, são trazidos para a superfície por meio da água presente na estrutura, seja por infiltrações, vazamentos ou condensação. A eflorescência aparece na forma de manchas brancas e, além de comprometer a estética da construção, pode indicar um problema estrutural mais grave.

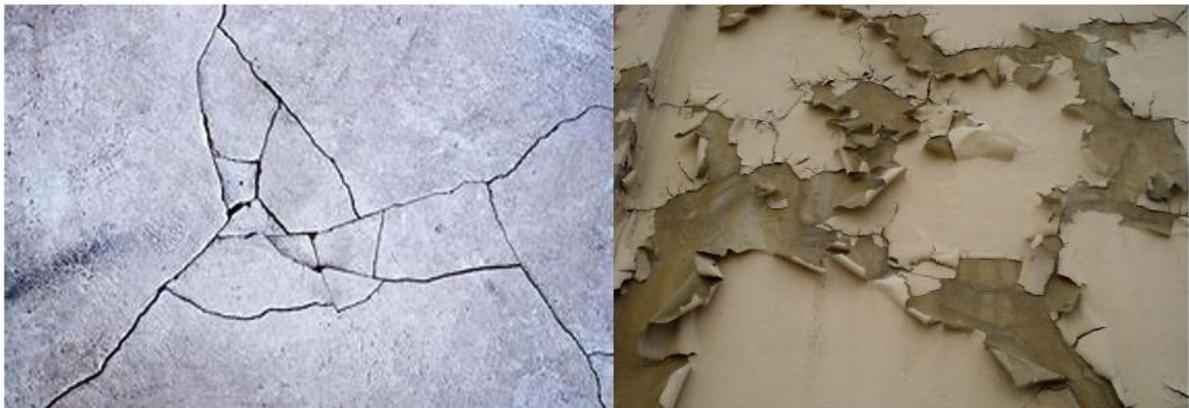
Figura 12 – Trinca em Revestimento e Degradação de Pintura.

Em relação às manifestações da degradação de pinturas e revestimentos, o autor aponta que ela pode se manifestar de diferentes formas, tais como descascamento, trincas, descoloração, perda de aderência, surgimento de manchas, desgaste superficial, entre outros (CUNHA, 2007, p. 80).

Para o tratamento da degradação de pinturas e revestimentos, é necessário realizar a remoção das camadas danificadas, preparação adequada da superfície e aplicação de novos revestimentos ou pinturas, de acordo com as recomendações dos fabricantes e técnicas apropriadas para cada tipo de material (CUNHA, 2007, p. 81).

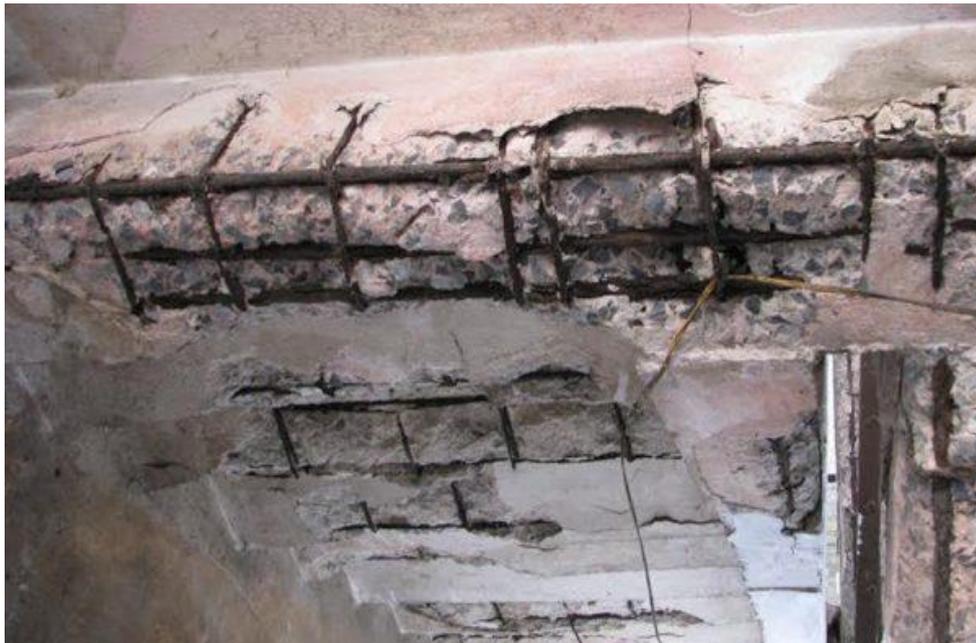
Figura 13 – Corrosão de armadura.

A corrosão das armaduras ocorre principalmente devido à presença de umidade e oxigênio, que reagem com o aço, formando óxidos de ferro conhecidos como ferrugem. A presença de água é essencial para iniciar o processo de corrosão, enquanto o oxigênio acelera o processo.

A corrosão de armadura pode causar diferentes danos à estrutura, como perda de seção transversal do aço, fissuras no concreto, deslocamento do cobrimento, redução da capacidade portante e, em casos extremos, colapso estrutural. É importante destacar que a presença de corrosão na armadura não é facilmente

detectável, sendo necessário realizar inspeções e ensaios específicos para avaliar a extensão do dano (MEIRA; HELENE, 2003, p. 132-133).

O tratamento da corrosão de armadura envolve a remoção das camadas de concreto deterioradas, limpeza e tratamento do aço corroído, aplicação de inibidores de corrosão e, em alguns casos, substituição total ou parcial da armadura danificada (MEIRA; HELENE, 2003, p. 134-136).

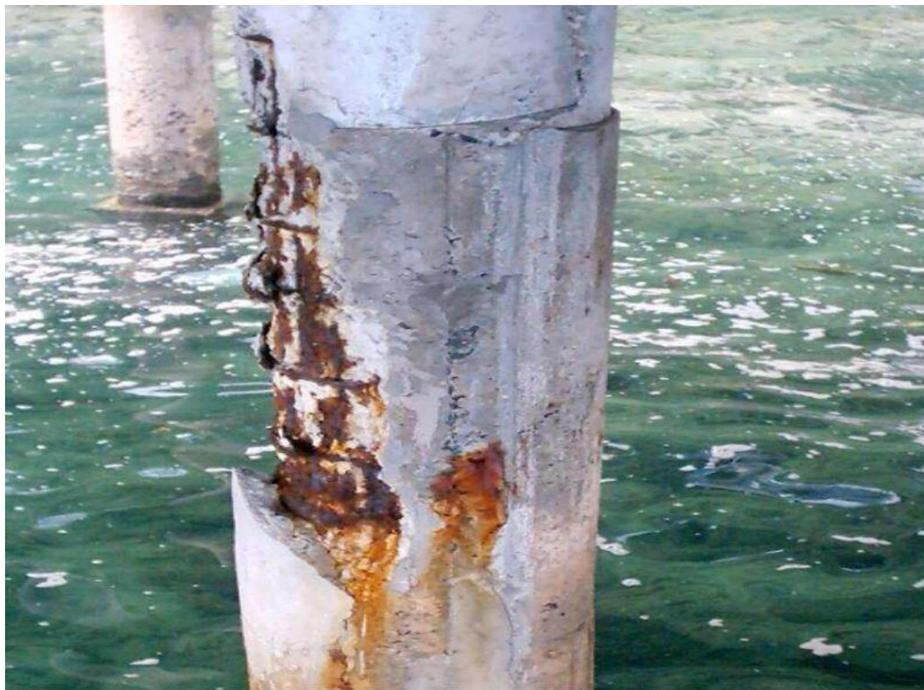
Figura 14 – Pilar de uma construção na praia.

- **Exposição a ambientes agressivos:** Ambientes com alta umidade, presença de substâncias corrosivas como cloretos, sulfatos ou ácidos, exposição a gases industriais ou marítimos podem acelerar o processo de corrosão das armaduras.

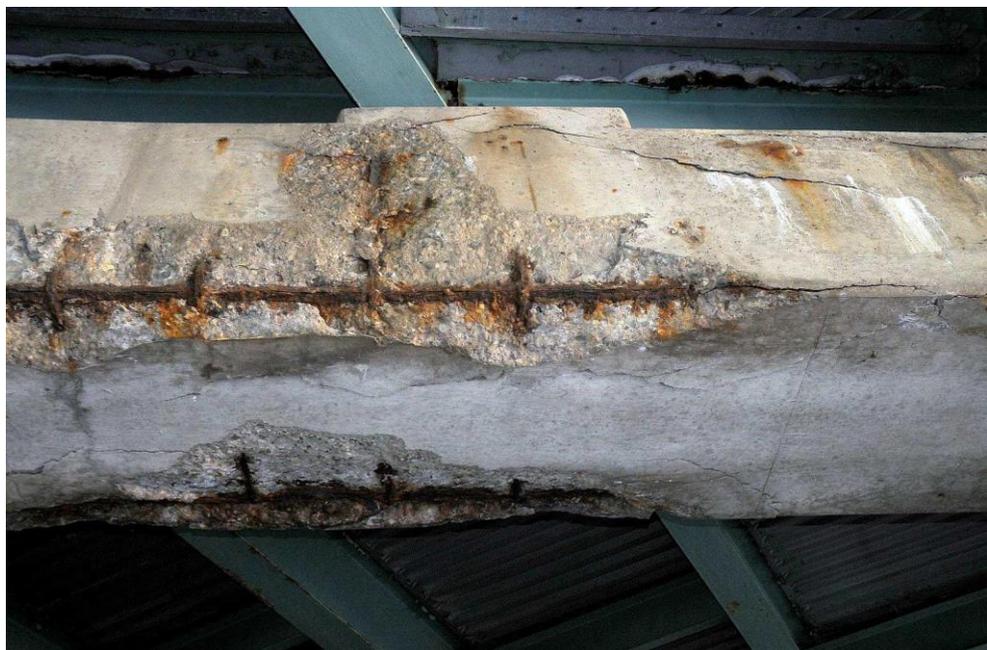
Figura 15 – Corrosão da armadura por carbonatação.

- **Carbonatação:** A carbonatação é um processo em que o dióxido de carbono presente no ar reage com a hidroxila (OH-) do concreto, formando carbonato de cálcio. Esse processo reduz o pH do concreto e diminui a sua alcalinidade, o que pode levar à corrosão das armaduras.

Para que a carbonatação aconteça, três fatores precisam estar dentro do concreto. São eles: umidade, gás carbônico e oxigênio. O processo de carbonatação do concreto ocorre da seguinte forma:

- 1 - H₂O entra nos poros do concreto pelas fissuras;
- 2 - Forma-se uma fina camada de água;
- 3 - A água dissolve o Ca formando Ca(OH)₂;
- 4 - CO₂ entra no poro pelas fissuras;
- 5 - CO₂ reage com H₂O, formando H₂CO₃ (ácido carbônico);
- 6 - H₂CO₃ reage com o Ca(OH)₂ formando CaCO₃ (cristais);
- 7 - O consumo de Ca diminui o pH do concreto, deixando o aço exposto à corrosão.
