**REESTRUTURAÇÃO DAS INSTALAÇÕES ELÉTRICAS DA UNIDADE
BÁSICA DE SAÚDE DO MUNICÍPIO DE COSMORAMA/SP**

Trabalho de Conclusão de Curso
apresentado ao Curso Técnico em
Eletrotécnica da ETEC Philadelpho
Gouvêa Netto, orientado pelo Prof.
Mario Kenji Tamura, como requisito
parcial para obtenção do título de
Técnico em Eletrotécnica.

3. RELATÓRIO FOTOGRÁFICO

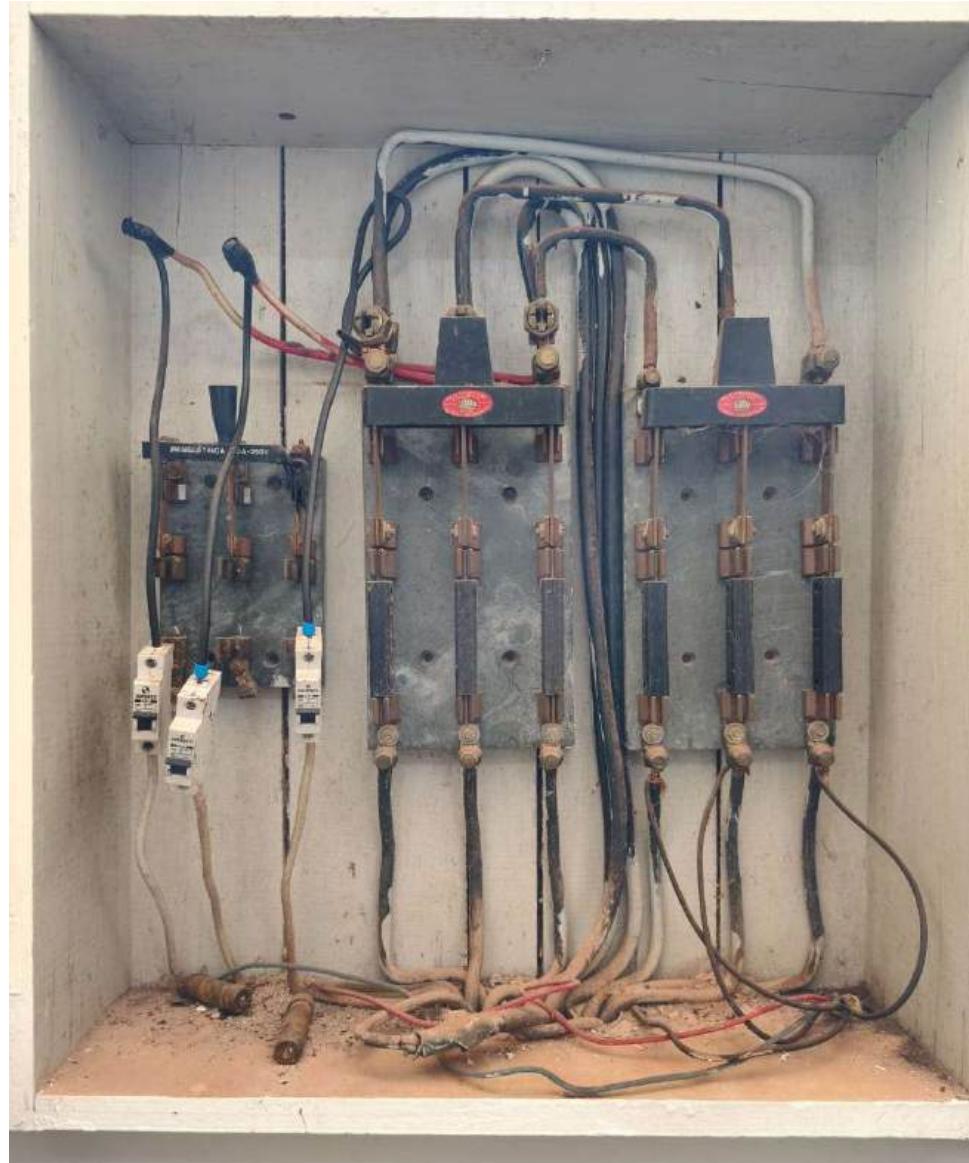
Figura 2: Quadro de Distribuição

Quadro geral de distribuição instalado na parte interna do prédio, onde encontra-se fora dos padrões das normas vigentes.

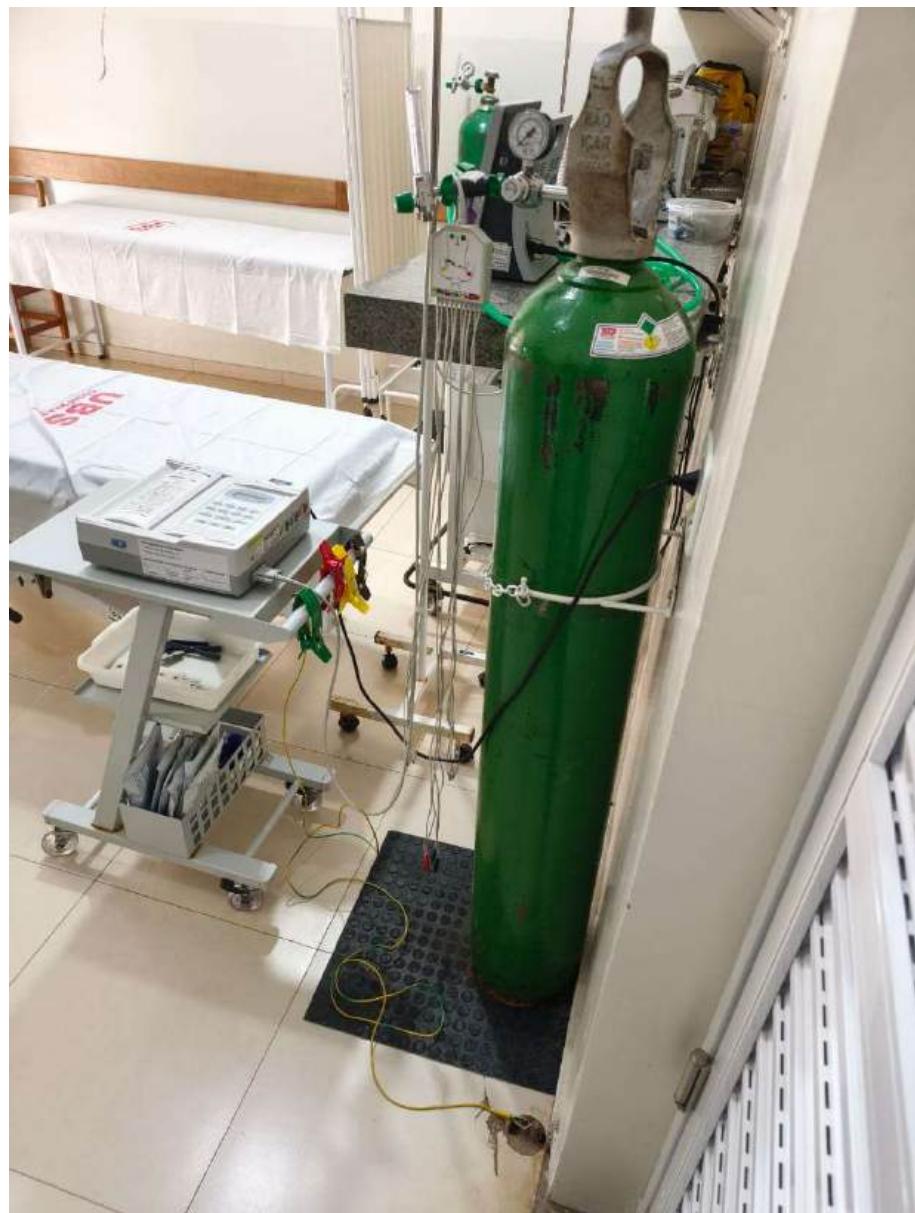
Figura 3: Aterramento

Aterramento executado divergente com as normas.

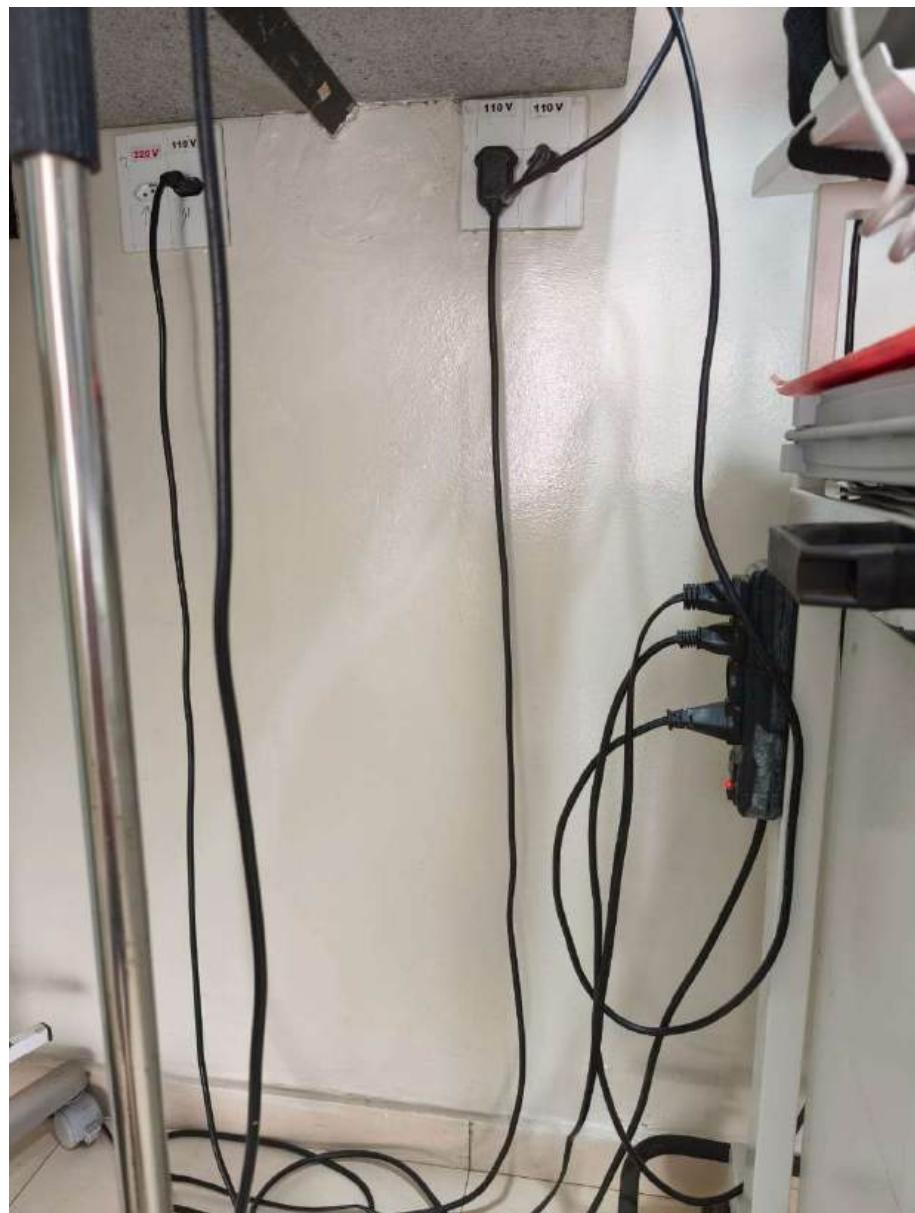
Figura 4: Extensão de tomada

Utilização de extensão de tomada devido à falta de tomadas instaladas na alvenaria, podendo acontecer sobrecarga e princípio de incêndio.

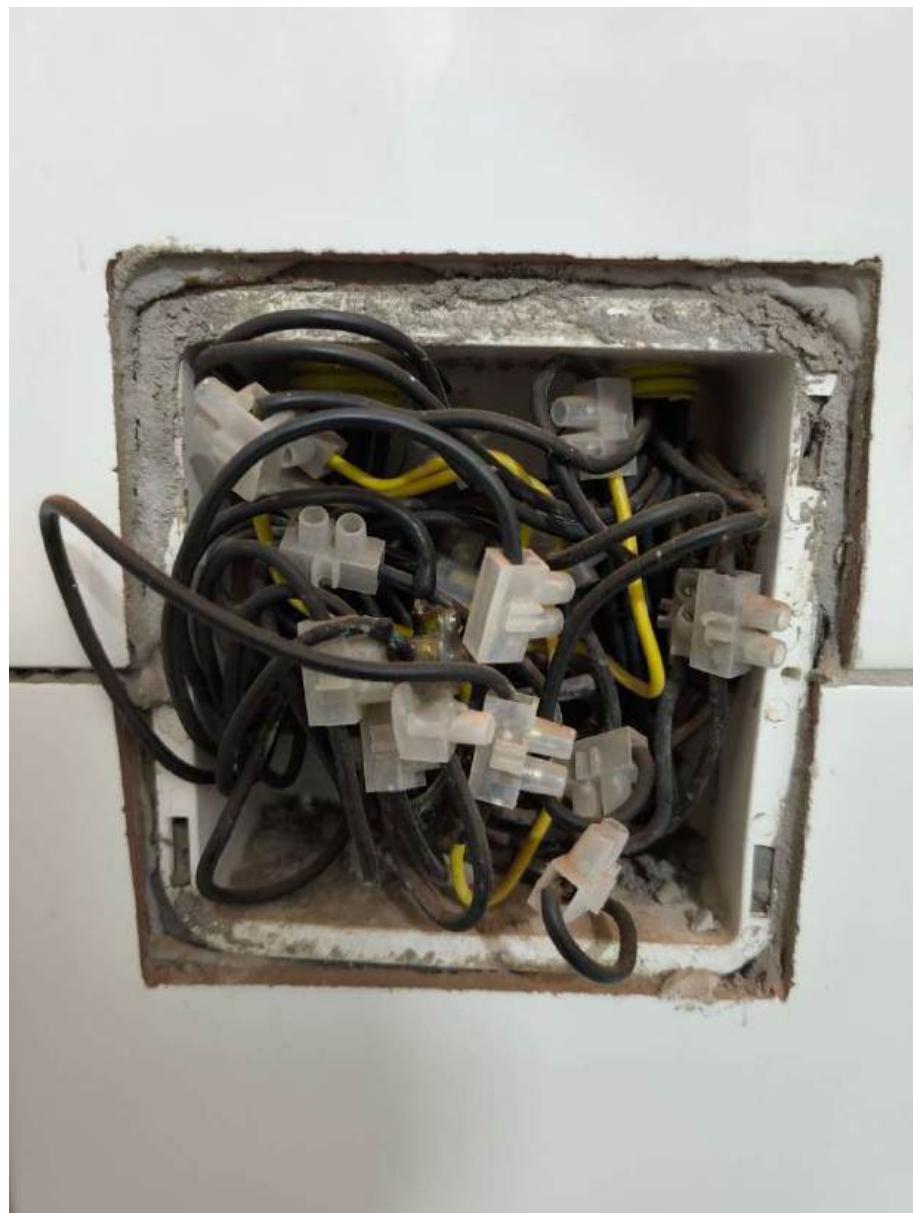
Figura 5: Quadro de passagem

Quadro de passagem com ausência da tampa de proteção e acúmulo de passagem e distribuição da fiação.

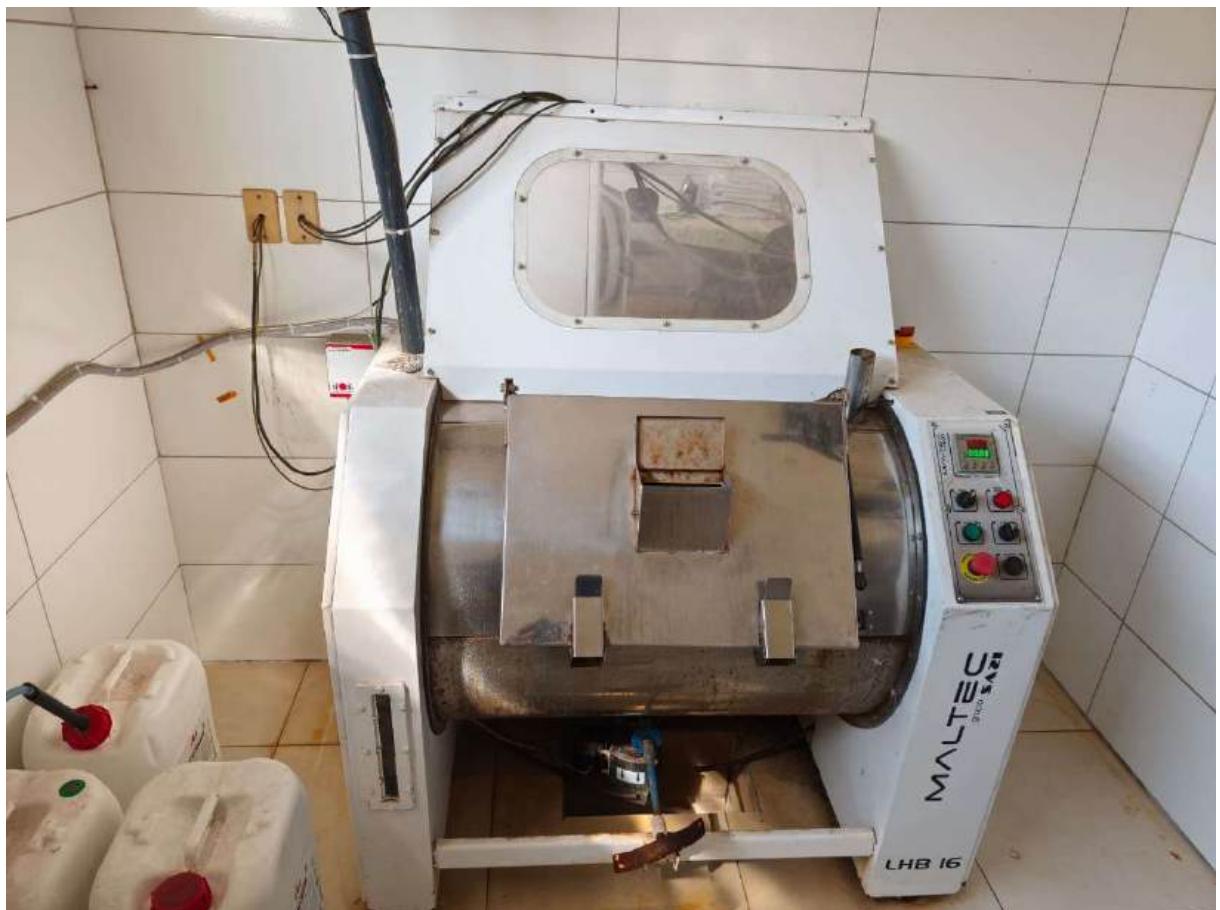
Figura 6: Lavadora horizontal com barreira (entrada)

Lavadora horizontal com barreira (tensão 380V), com fiação sobre a máquina podendo haver choque elétrico devido ser um ambiente úmido e com exposição de produtos para lavagem como Hipoclorito de Sódio (NaClO). É um produto corrosivo e que pode liberar gases tóxicos, podendo corroer a fiação exposta.

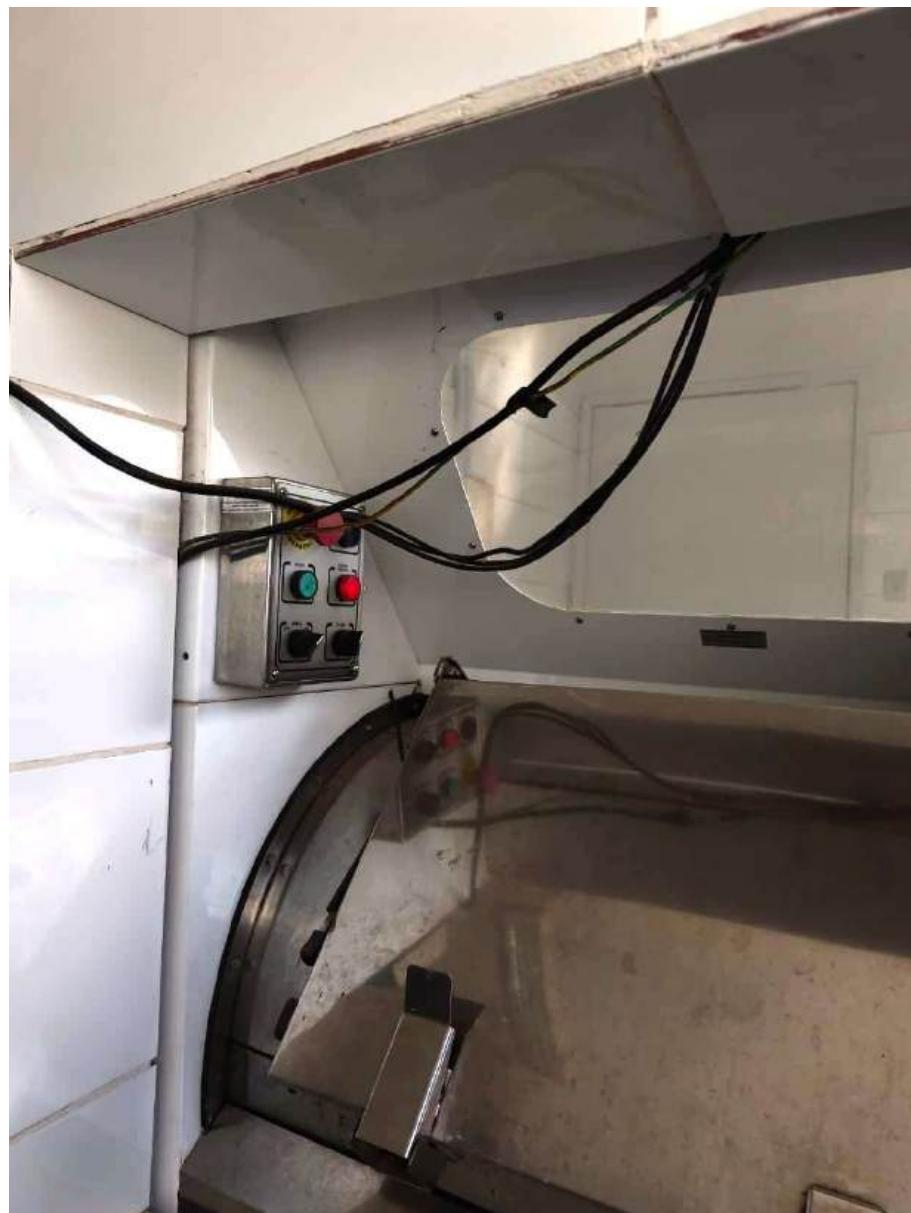
Figura 7: Lavadora horizontal com barreira (saída)

Instalação da máquina executado fora das normas, e encontra-se sobre o painel de comando da máquina dificultando acesso ao botão de parada de emergência.

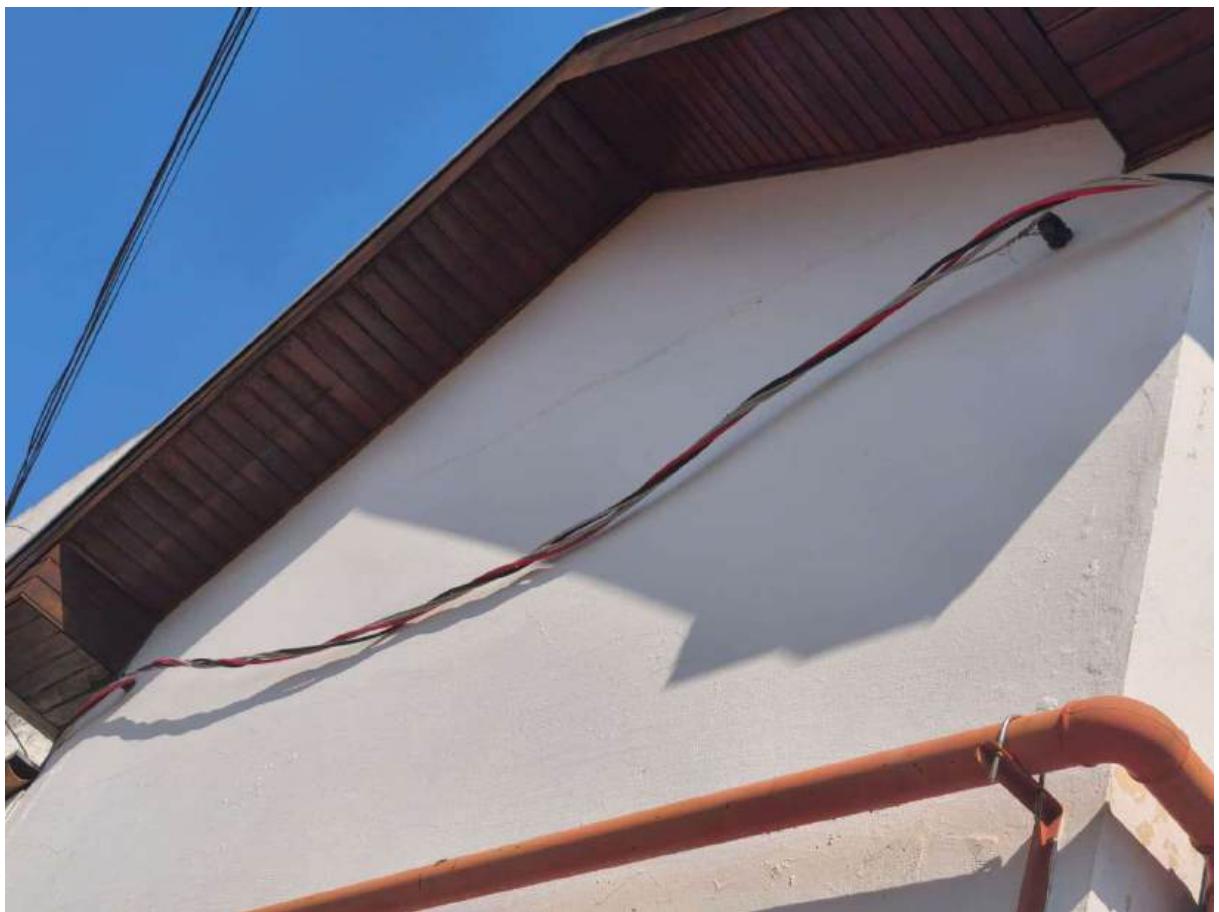
Figura 8: Rede elétrica externa

Rede elétrica externa instalada com cabo triplex, com ausência de calha para rede elétrica.

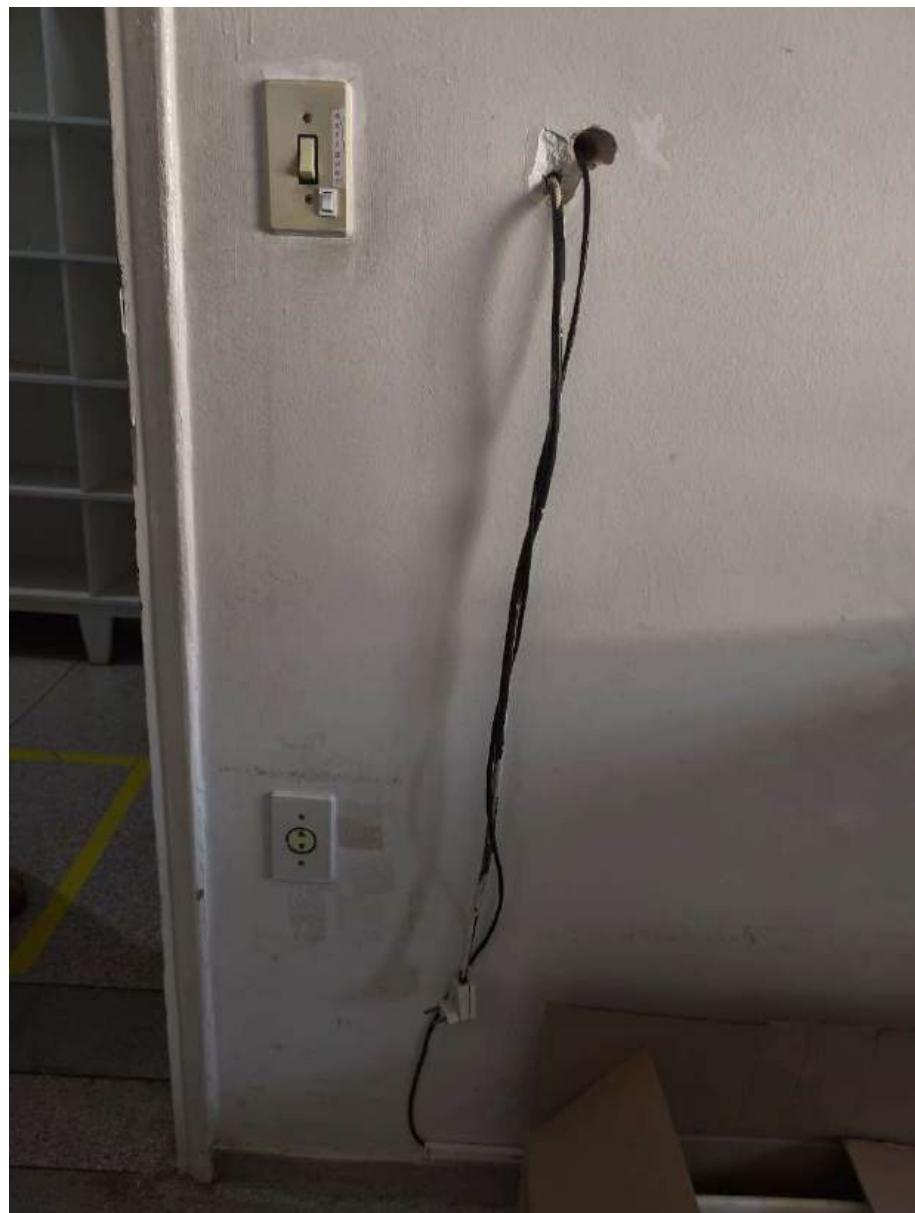
Figura 9: Instalações fora de norma

Tomada divergente com a norma atual e instalação elétrica exposta.

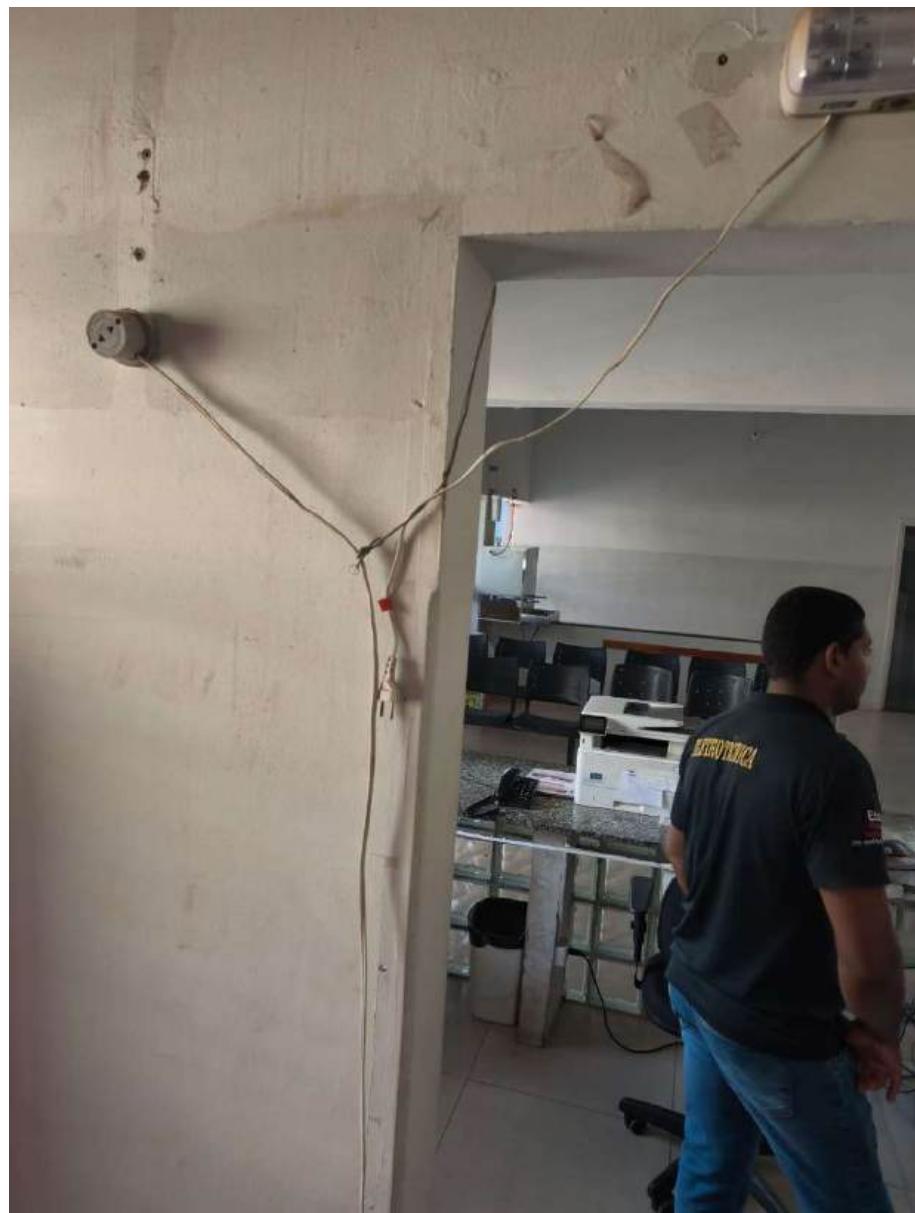
Figura 10: Iluminação de emergência e tomada

Instalação da luz de emergência e tomada exposta e pendurada em área de circulação

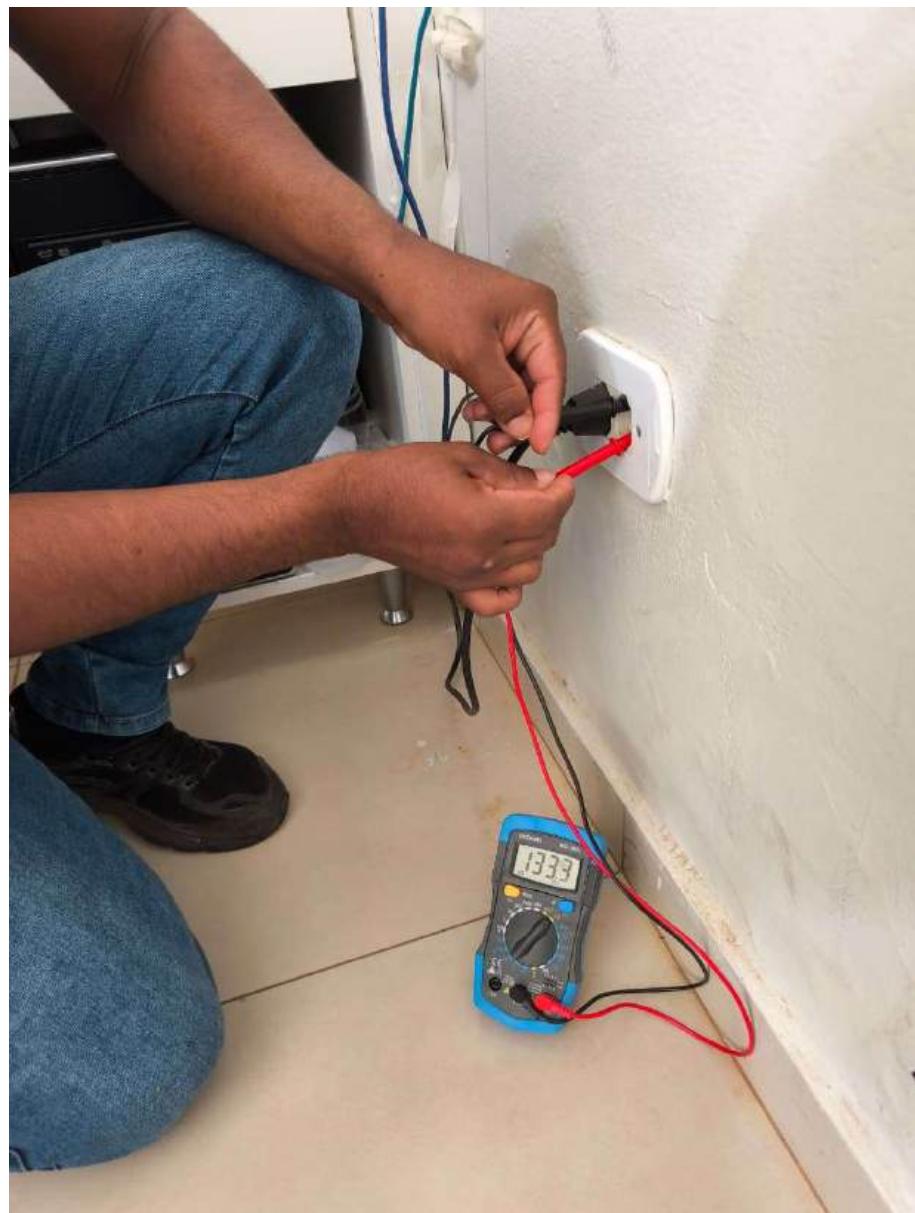
Figura 11: Medições de tensão

Realização de medições de tensão utilizando multímetro.

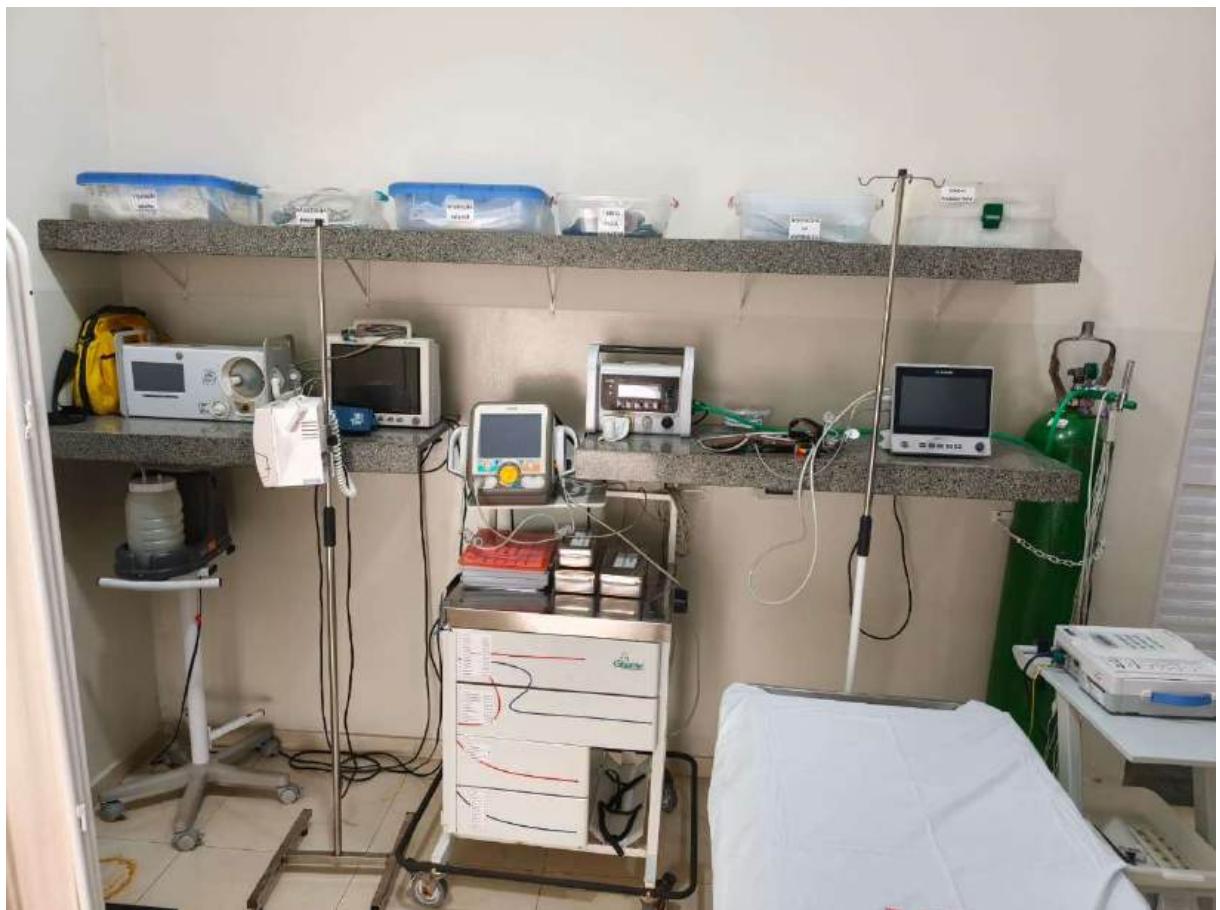
Figura 12: Equipamentos eletrônicos médicos

Visão geral dos equipamentos eletrônicos médicos na sala de emergência.

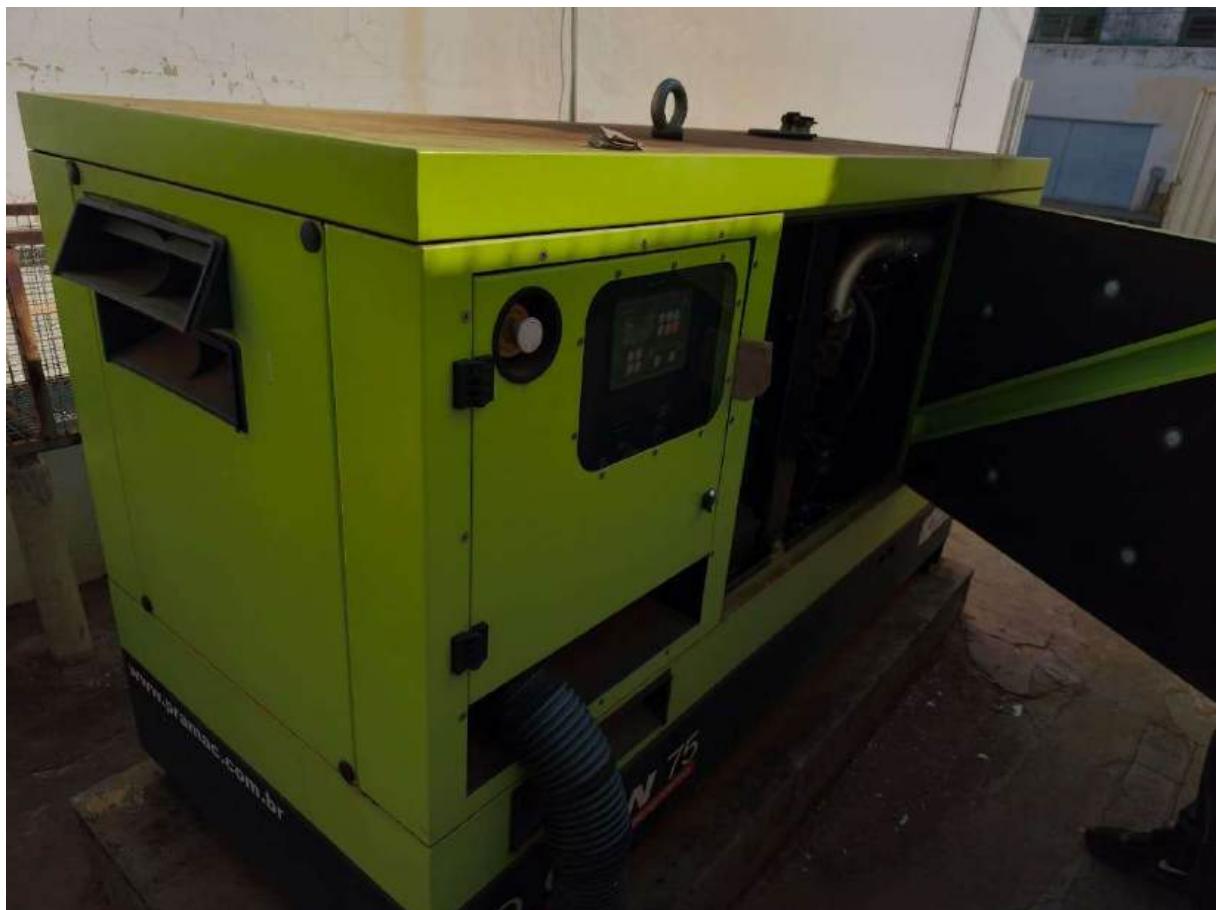
Figura 13: Gerador de energia elétrica

Gerador de energia instalado na UBS com acionamento automático em caso de quedas ou sobrecargas de energia elétrica.

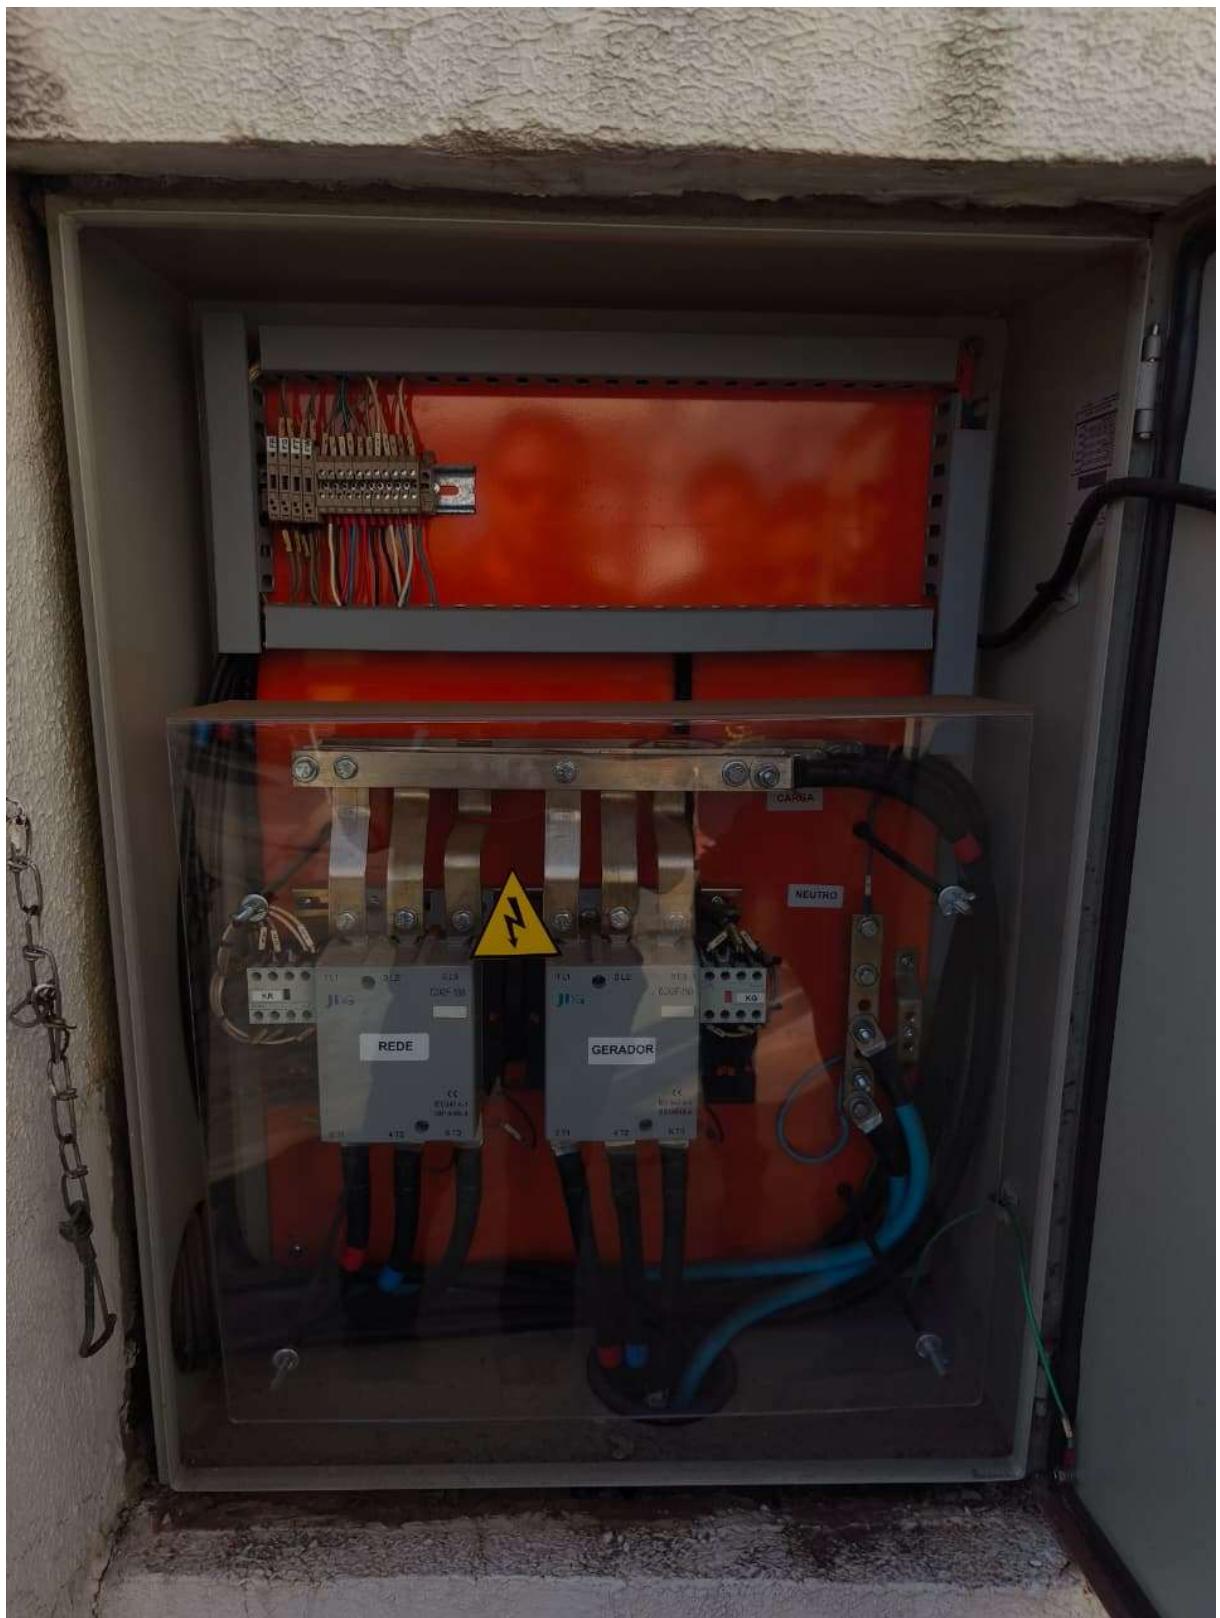
Figura 16: Quadro de comando do gerador de energia

Quadro de comando do gerador de energia elétrica.
