ETEC ITAQUERA II

Técnico em Edificações Integrado ao Ensino Médio

CENTRO CULTURAL ACESSÍVEL PARA CADEIRANTES

Trabalho de Conclusão de Curso apresentado ao Curso Técnico em Edificações Integrado ao Ensino Médio na ETEC Itaquera II, orientado pela Professora: Eliana Cardozo e Kathlyn Medeiros, como requisito para obtenção do título de Técnico em Edificações.

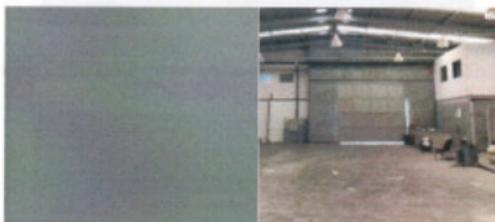
Porta igual, pintada na cor cinza chumbo da luxens

Porta principal terá 5,00x 3,00x0,10m e permanecerá do mesmo jeito da atual, apenas irá receber uma camada de pintura com acabamento mais rustico na cor cinza chumbo da luxens tintas para ferro. O revestimento das paredes será de argamassa chapisco e emboço finalizado com cimento queimado com acabamento de mármore na cor cinza da Light natura da Decoratto.

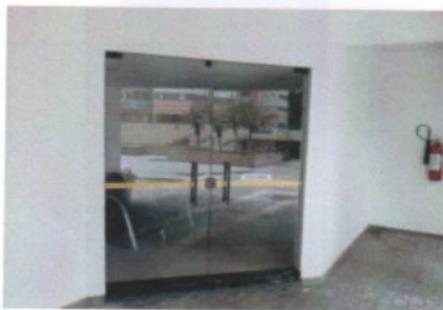
Porta de vidro da protavi vidros, com a dimensão 1,60x2,10M

Porta de vidro da protavi vidros, com a dimensão 1,60mx2,10m. A parede que é voltada para o salão principal será de vidro laminado com tamanho de 1,00m X 1,00m se encaixando em peças de metal de junções no tamanho 0,10m X 3,00m com parafusos, assim dando um acabamento rustico, as outras duas paredes serão de cimento queimado com acabamento de mármore na cor cinza da Light natural da Decoratto e a outra parede será pintada na cor funghi da Suvinil.

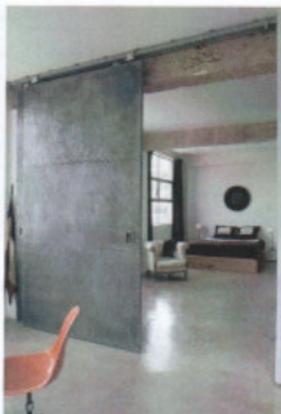
Porta principal em ferro com estilo industrial de correr, da serralheira alpha, terá 2,10m de altura por 1,00m de largura;

Porta principal em ferro com estilo industrial de correr, da serralheira alpha, terá 2,10m de altura por 1,00m de largura. A parede que é voltada para o salão principal será de vidro laminado com tamanho de 1,00m X 1,00m se encaixando em peças de metal de junções no tamanho 0,10m X 3,00m com parafusos, assim dando um acabamento rustico, as outras paredes serão revestidas com papel de parede de tijolo branco da marca papel na parede.

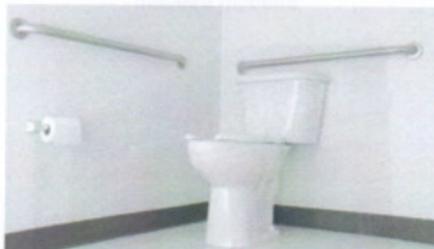
A Alças Barras De Apoio Para Banheiro 60 Cm Idoso Deficiente do depósito Nsa.

Banheiro de deficiente possui uma área equivalente a 5m² e será revestido com piso em cimento queimado com resina acrílica da marca BAUTECH nas dimensões de 2,00 x 2,00m. Nesse espaço vai ter Alças Barras De Apoio Para Banheiro 60 Cm Idoso Deficiente do depósito Nsa.

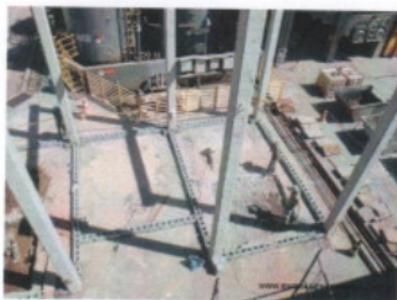
Pilares de concreto 20X20 cm;

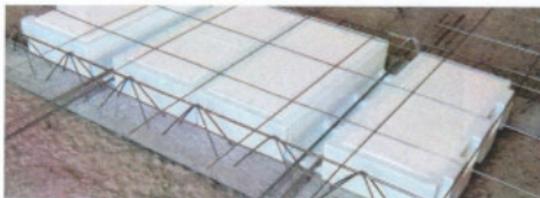
Laje treliçada com isopor;

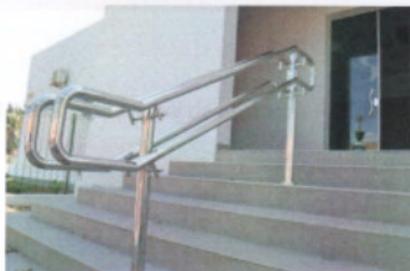
Corrimão de aço inox austeníticos arredondado com diâmetro de 0,04 metros

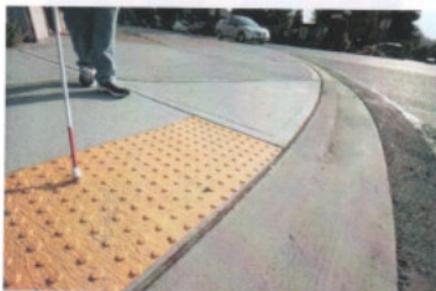
piso tátil de 20X20 cm argamassado

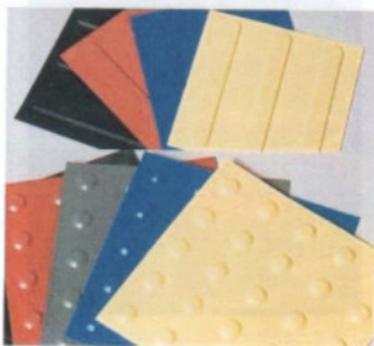
Piso tátil alerta e direcional de Borracha Pvc da kit produtos

Dentro do centro cultural vai ser usado, piso tátil alerta e direcional de Borracha Pvc da kit produtos, onde vai indicar todas as mudanças e lugares do centro cultural também vai ser utilizado diversas placas informativas com linguagem em braille.
