ENSINO MÉDIO TÉCNICO EM EDIFICAÇÕES

**DIAGNÓSTICO E TRATAMENTO DAS PATOLOGIAS EM
ESTRUTURAS E REVESTIMENTOS: ABORDAGENS E
SOLUÇÕES**

Trabalho de Conclusão de Curso apresentado por Eduardo Jorge Antunes, Guilherme Fontes Leal, Henrique da Silva Costa e Rafael Firmino Lyra como pré-requisito para a conclusão do Ensino Médio e Técnico em **Edificações**, da Escola Técnica Estadual - **Etec Itaquera II**, elaborado sob a orientação do Prof. Lucas Andrade da Silva Bianchini.

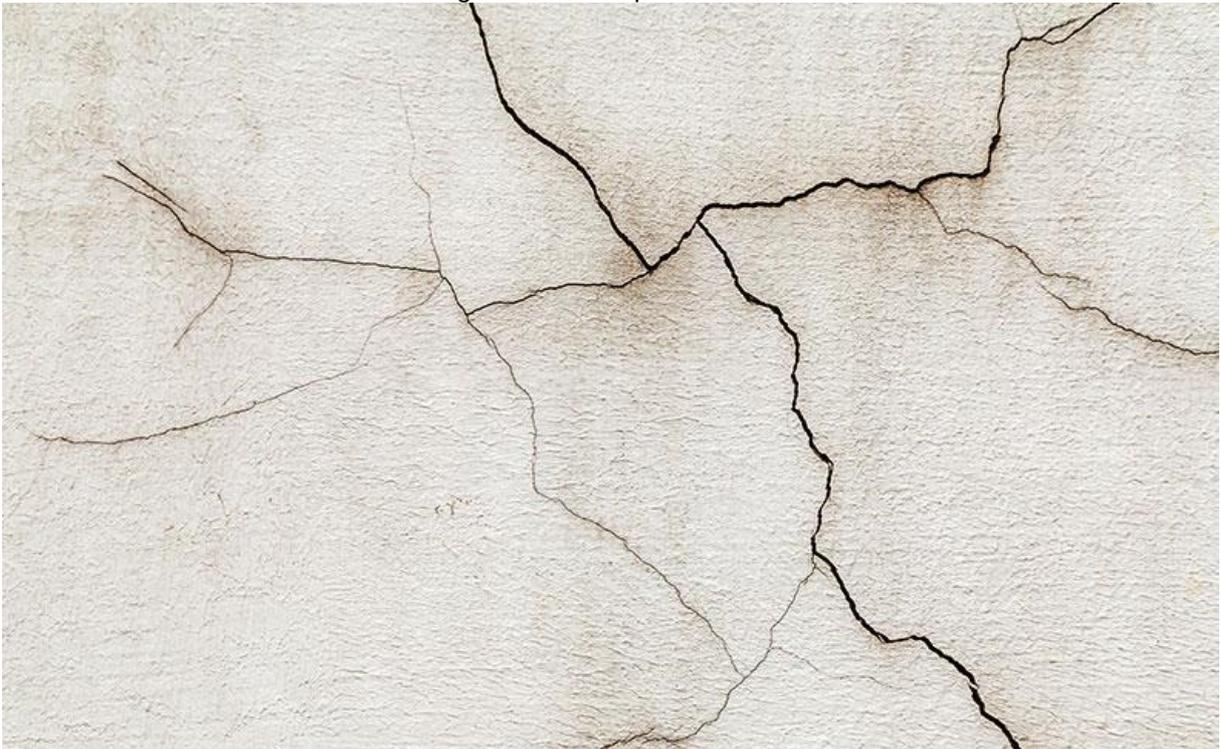
Trincas, fissuras e rachaduras são aberturas que ocorrem em vários pontos da estrutura e podem ser causadas por diversos fatores como perda de concreto, tensões ou movimentação da estrutura. Como retrata Paulo Helene (1992), as trincas não afetam apenas a aparência e o desempenho das edificações, mas também permitem a entrada de umidade e agentes agressivos que aceleram a deterioração do material. Entretanto, as trincas afetam diretamente a capacidade de suporte e a estabilidade da estrutura. A ABNT NBR: 9573/2012, estima que se uma abertura tiver entre 0,50 mm e 1,00 mm, é considerada uma trinca.

Figura 1 – Exemplo de trinca.

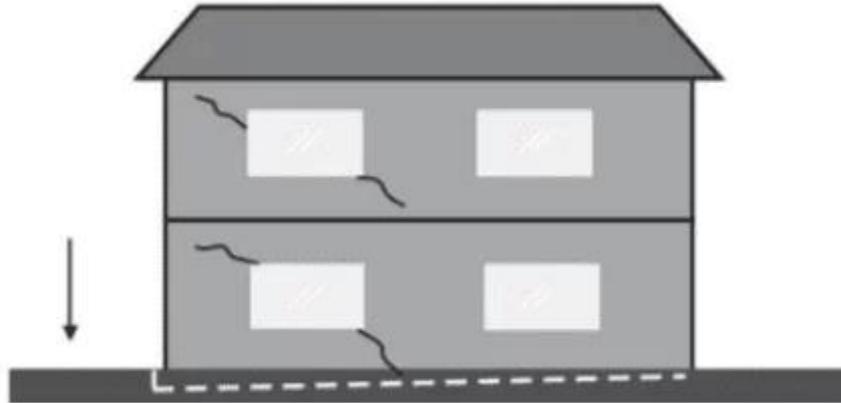
Essa patologia é causada pela alteração do tamanho do solo e pela penetração de água entre os poros, o que é chamado de consolidação. Esta pressão ocorre ao longo do tempo e pode variar ao longo de muitos anos (aumentando o buraco nas anomalias). As aberturas aparecem nas paredes de alvenaria na horizontal, na vertical e na diagonal, conforme mostra a Figura 2. (OLIVEIRA, 2012).

Figura 2 – Exemplo de recalque

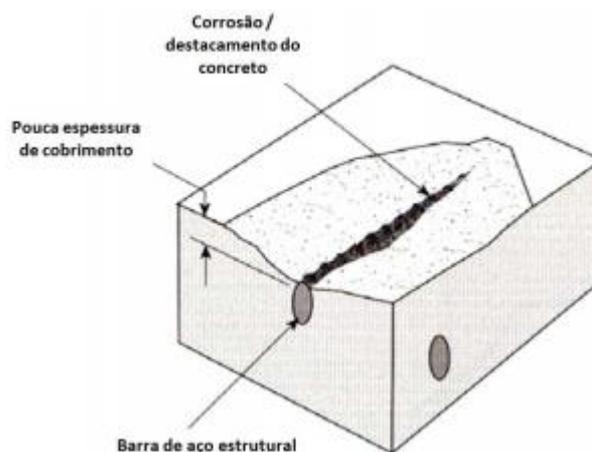
A corrosão das armaduras é um dos problemas mais críticos nas estruturas de concreto armado. Nunes (2008) comenta que “a corrosão reduz a taxa de armadura, reduz a capacidade resistente da estrutura e acelera a deterioração do concreto”.

A corrosão geralmente é causada pela entrada de água e nitrogênio, que ataca a armadura e fissa o concreto (Nunes, 2008). O uso de revestimentos protetores e o uso de concreto de baixa permeabilidade são estratégias importantes para reduzir a corrosão.

Figura 3 – Exemplo corrosão de armaduras de concreto

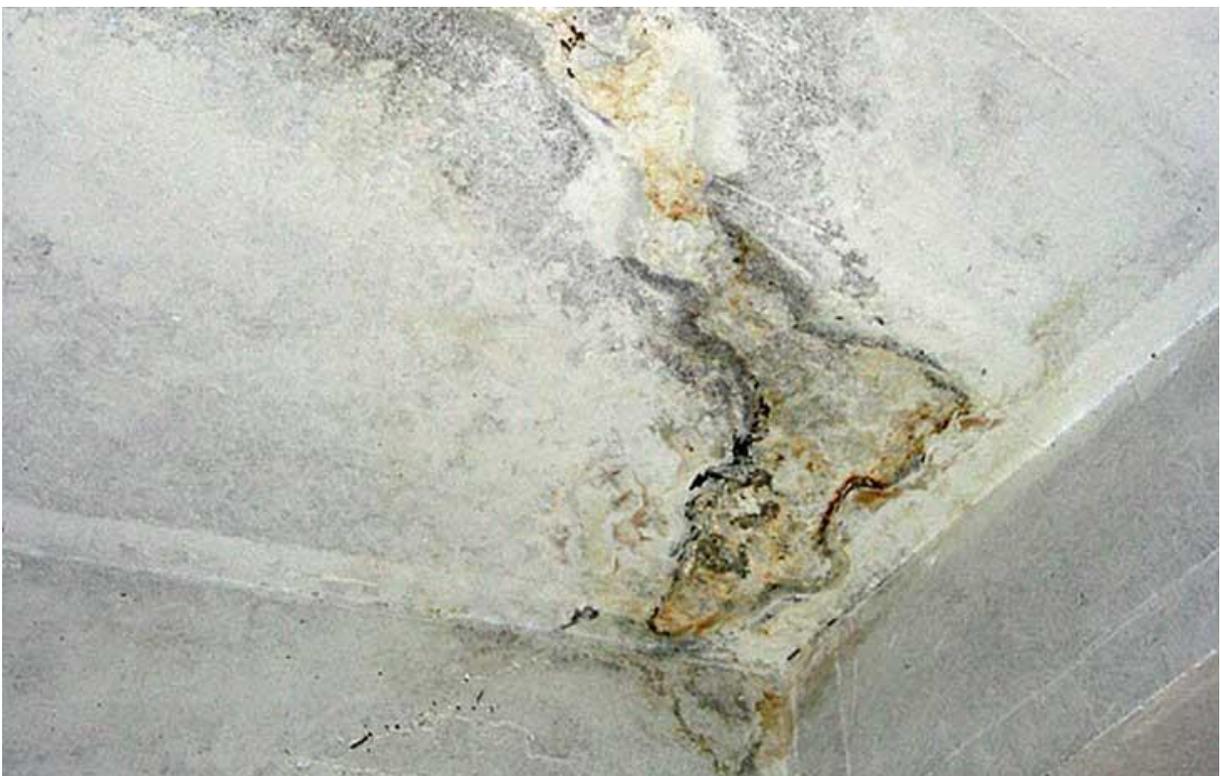
A infiltração ocorre quando a água entra nas estruturas devido a sistemas inadequados de impermeabilização ou vedação. Segundo Marcos Souza (2008), as infiltrações podem causar danos extensivos aos acabamentos, estruturas e sistemas internos, além de promover o crescimento de fungos e bolores. A penetração pode ser identificada por escurecimento, inchaço e revestimento deficiente.

As principais causas de infiltração são falta de impermeabilização, vazamento de tubulações e falta de drenagem adequada (Souza, 2008). Problemas de implementação, como uso inadequado de materiais impermeabilizantes ou conexões fracas, são comuns.

Figura 4 – Exemplo de infiltração.

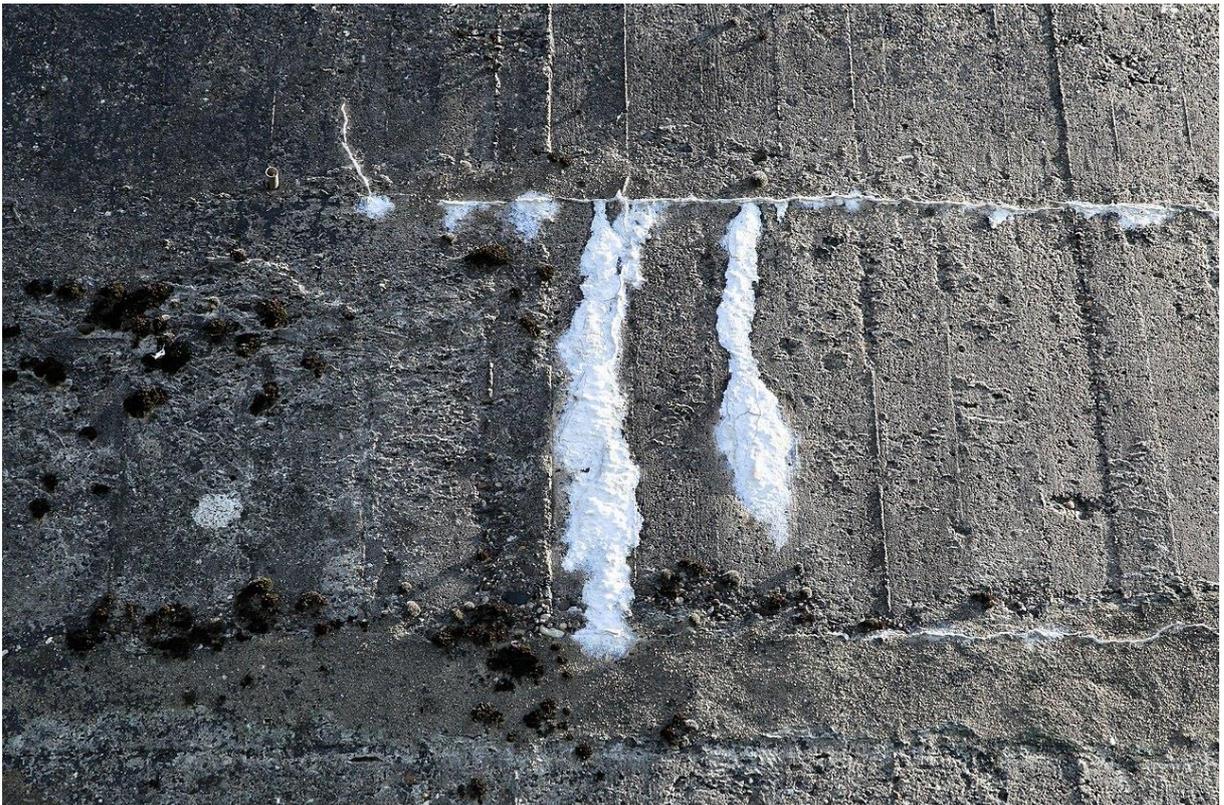
A eflorescência é um depósito branco geralmente formado por sais minerais que aparecem na superfície da alvenaria e são recobertos pelo movimento da água. Segundo Castro (2011), “as eflorescências são um indicativo de problemas na umidade e podem afetar a estética e a durabilidade das superfícies”. Ocorre quando a água transporta sais dissolvidos para a superfície e faz com que eles cristalizem.

A principal causa da eflorescência é a umidade que transfere sais minerais para a superfície dos materiais de construção (Castro, 2011). Isto pode ser causado por problemas de infiltração, águas subterrâneas ou drenagem.

Figura 5 – Exemplo de eflorescência

Embora não afetem a estrutura, a eflorescência pode danificar os revestimentos e diminuir a beleza do revestimento. É de difícil remoção e existem muitos tratamentos especiais para remover os depósitos e tratar as causas da umidade (Castro, 2011).

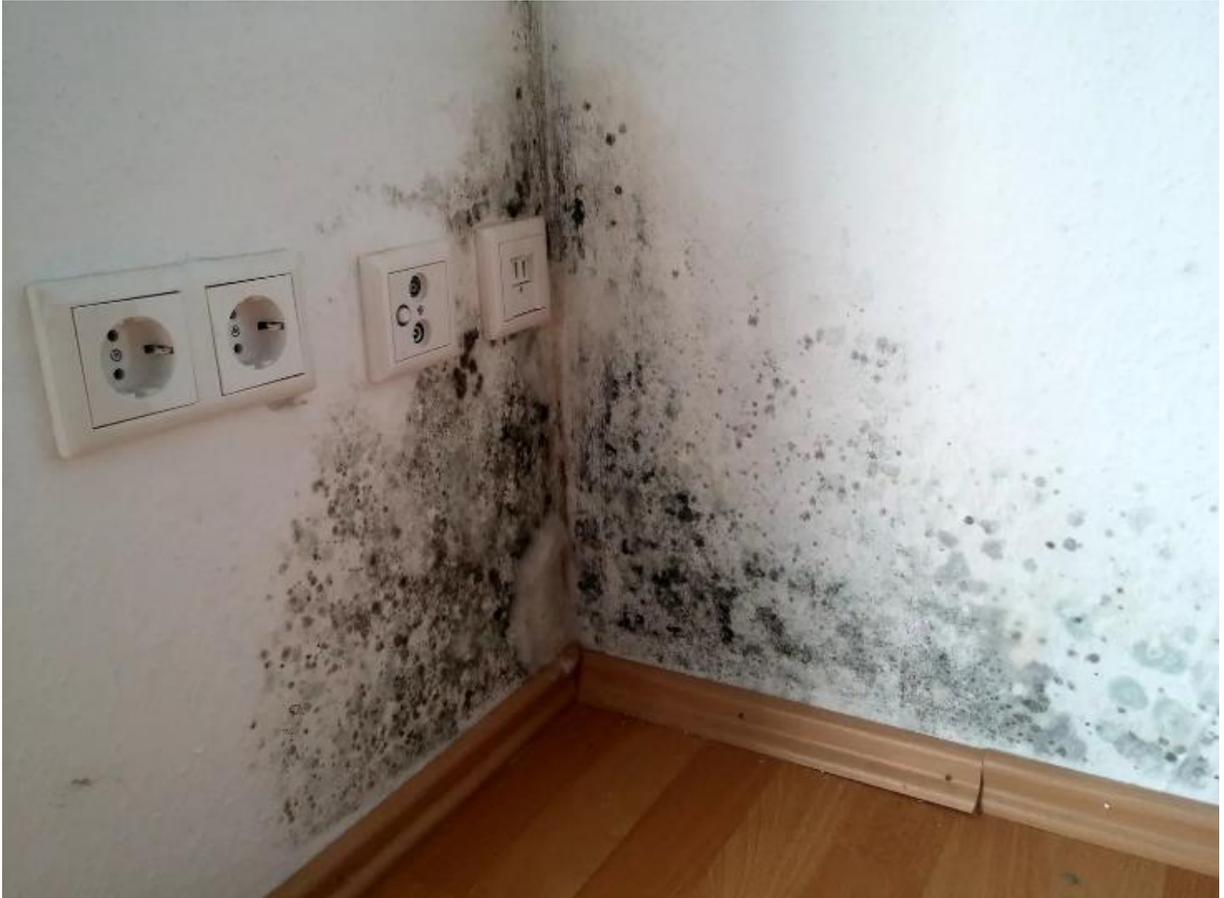
Mofa e bolor são tipos de fungos que prosperam em ambientes úmidos e mal ventilados. Em concordância ao Paulo Helene (1992), “o mofo e o bolor são fungos que proliferam em superfícies úmidas e podem causar danos às estruturas e à saúde dos ocupantes”.

Figura 6 – Exemplo de mofo e bolor na parede.

É muito comum que este tipo de patologia ocorra em paredes molhadas por infiltração ou vazamento de água. Os mofos são fungos e vegetais que causam danos aos materiais utilizados na construção, os bolores são fungos que se alimentam de matéria orgânica em decomposição, tornando a superfície da parede opaca e feia. (Fernandes, 2018).

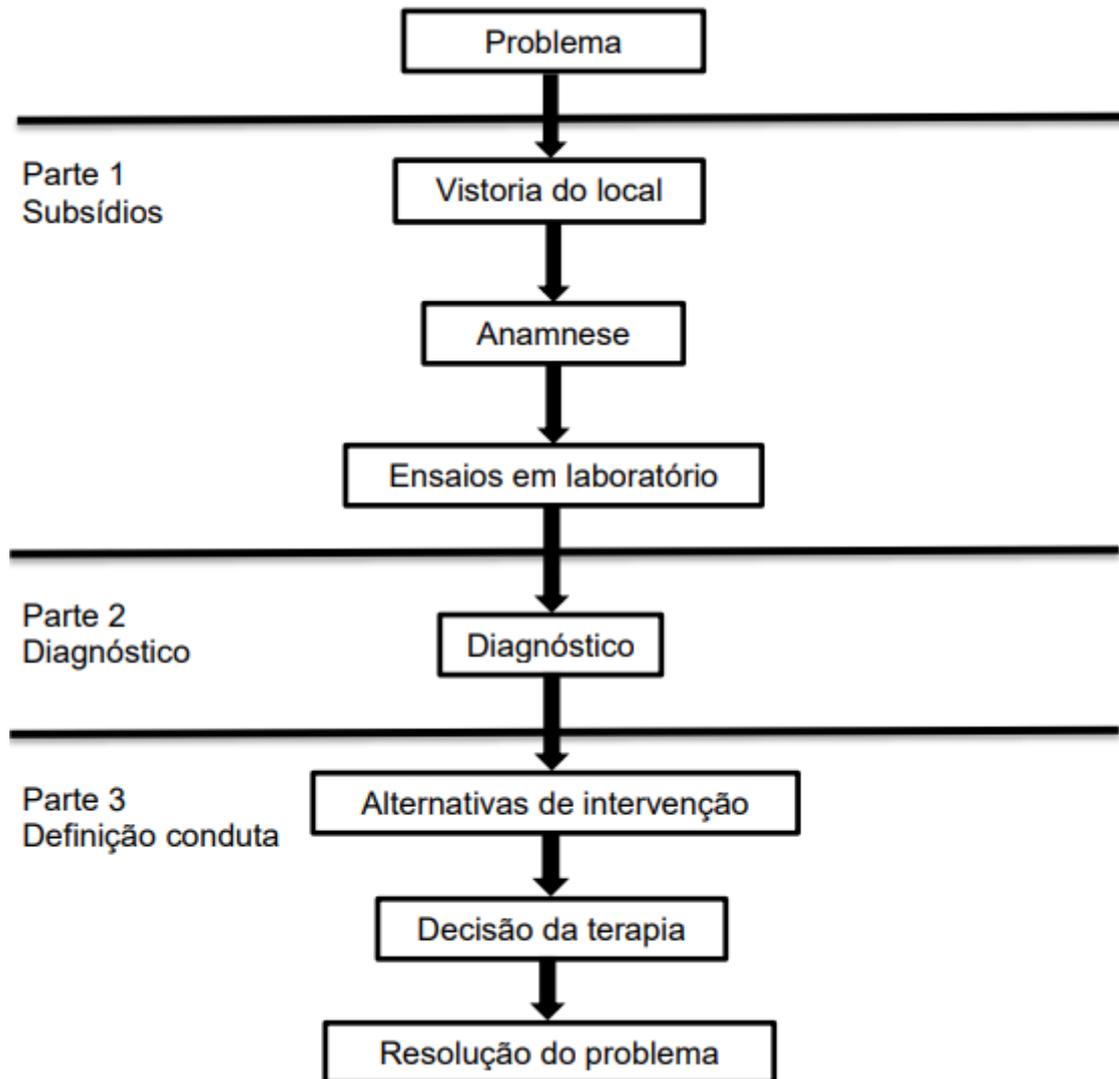
Para tornar mais simples e objetivo o processo de estudo de casos de problemas patológicos, recomenda-se a utilização da metodologia citada, uma estrutura básica de análise do problema. De acordo com os conceitos vistos de Lichtenstein (1985), propõe-se um fluxograma básico baseado em uma sequência de três etapas, divididas nos processos de análise e estudo, e é apresentado na figura a seguir:

Figura 7 – Fluxograma do método resolutivo para patologias.

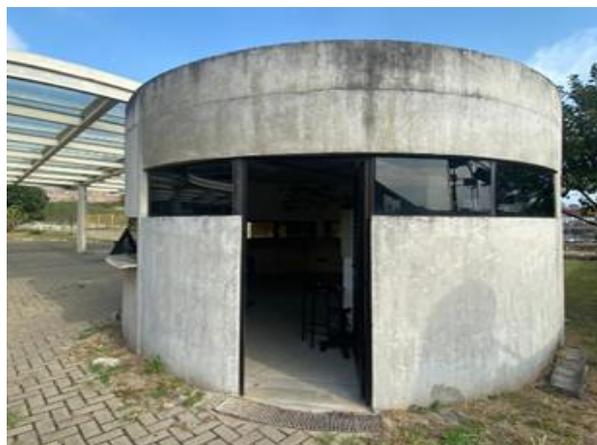
Foto 1 – Estágio inicial da guarita (posterior).

A reforma busca adequar o ambiente da guarita realizando intervenções como o reparo de patologias, renovação da pintura interna, e adição de itens para aumentar a funcionalidade do espaço. Outro objetivo específico é transformar a percepção visual e térmica do ambiente por meio da escolha da cor “Mint Cream”, que cria uma sensação de amplitude e frescor, e da implementação de detalhes na pintura, como ondulações e outros elementos, proporcionando assim um toque estético e natural.

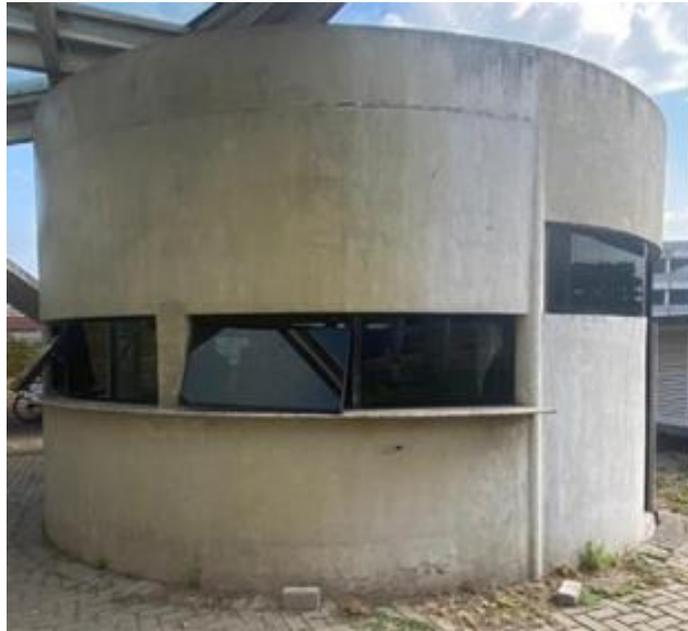
Foto 2 - Estágio inicial da guarita (Frontal).

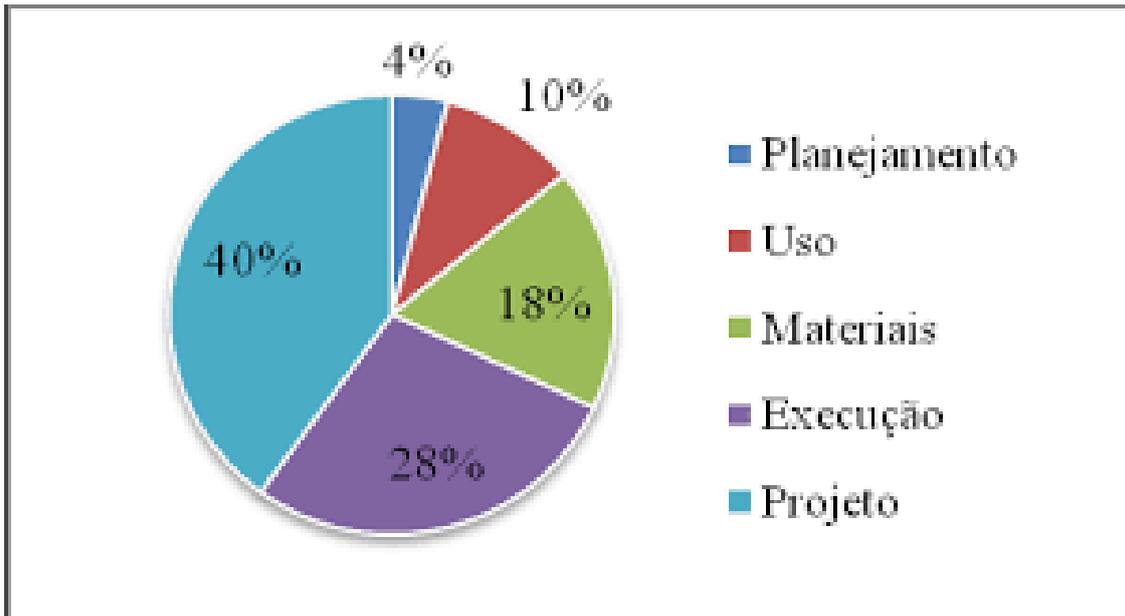
As patologias resultantes do processo de produção podem ser divididas em três categorias. A primeira categoria abrange aquelas relacionadas ao uso, que surgem da má utilização da infraestrutura e da deficiente manutenção. A segunda envolve as patologias construtivas, que decorrem do processo de construção e são causadas

pela inadequação dos materiais ou pela falta de formação dos profissionais envolvidos. Por fim, existem as patologias congênitas, que se originam das etapas de planejamento e projeto. De acordo com Paulo Helene (2003), um gráfico pode exemplificar a porcentagem sobre as causas das patologias nas etapas construtivas de uma obra.

Figura 8 – Gráfico sobre as causas patológicas em processos da construção.

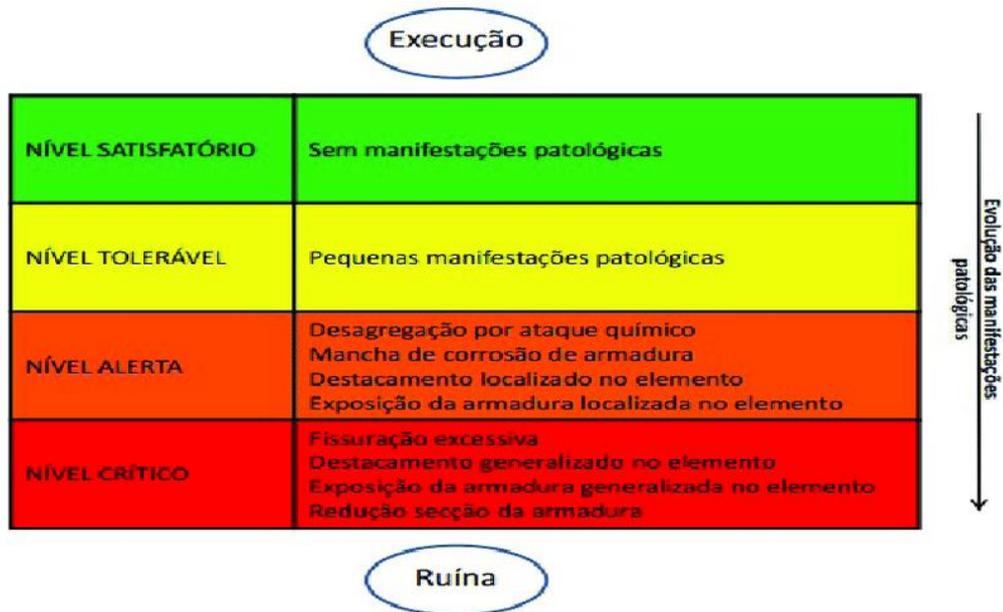
Cada patologia requer uma abordagem única para a sua correção. A seleção dos materiais é de extrema importância. Serem utilizados em reparos é um processo importante e complexo, considerando as vantagens e desvantagens. Pontos negativos, procedimentos de montagem, métodos de utilização e despesas. Da mesma forma que a seleção dos métodos empregados. Em certas situações, a restauração pode não ser possível, ocasionando assim a possível destruição da estrutura. De acordo com Correa (2013, p.4) Há uma classificação das manifestações patológica.

Figura 9 – Parâmetros utilizados para classificar as manifestações patológicas.

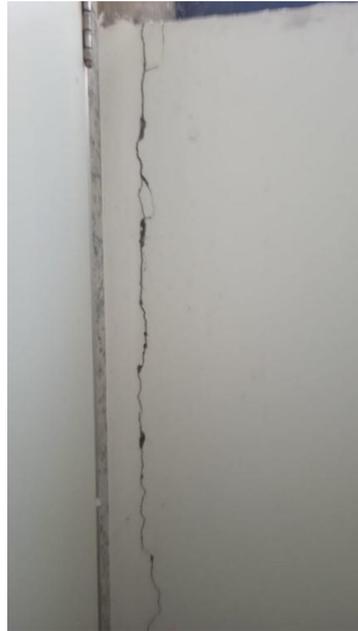
Durante a vistoria do local, foram identificadas diversas patologias nas estruturas, incluindo fissuras, trincas e rachaduras, com espessuras variando de 1 mm a 8 mm. Observou-se também descascamento de tinta em diferentes pontos das paredes, indicando problemas de umidade. Além disso, foram identificadas infiltrações próximas ao teto, que podem comprometer a estrutura a longo prazo. Algumas tomadas apresentavam fios soltos e desprotegidos, representando um risco elétrico significativo.

Foto 3 – Rachadura na parede.

Neste momento inicial, uma detalhada inspeção foi realizada para identificar o tipo, localização e extensão das fissuras. A anamnese coletou informações sobre a história da construção, como a ocorrência de possíveis afundamentos do solo, excesso de peso ou vibrações. Adicionalmente, foi crucial verificar a presença de infiltrações que poderiam ter afetado a situação.

A partir das informações obtidas, analisou-se a causa das fissuras, seja devido à contração do concreto, ajustes na estrutura ou possíveis deficiências no projeto. A análise considerou a probabilidade das ações, ponderando a gravidade dos danos e o impacto que as soluções poderiam ter na eficácia e durabilidade da estrutura.

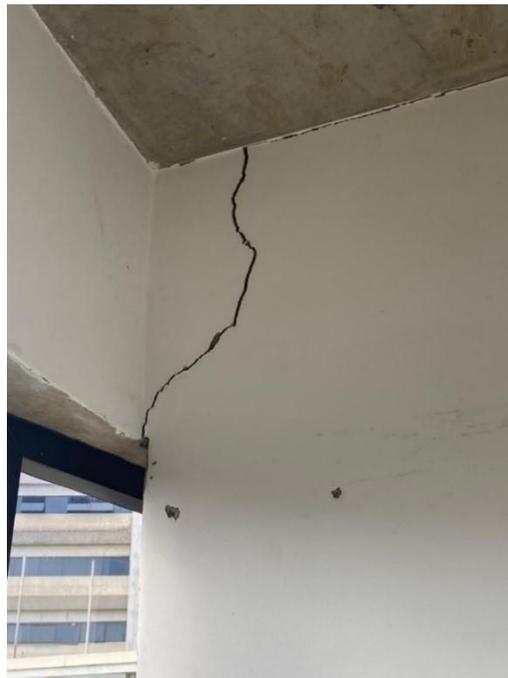
Foto 4 – Rachadura na parede de 8 mm.

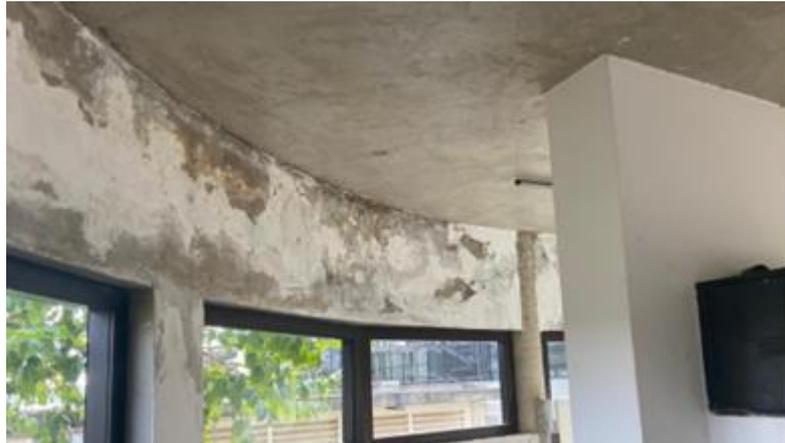
Foto 5 - Infiltração e descascamento de tinta.

Levou-se em conta o impacto gerado pela retirada da superfície exterior e a possibilidade de sua regeneração. Foi viável detectar a presença de infiltrações ou problemas de adesão considerando o tipo de tinta utilizada. O prognóstico considerou a hipótese de realizar a remoção e a aplicação de uma nova camada de tinta em áreas de diferentes tamanhos.

Após a remoção da tinta solta ou danificada, tornou-se essencial fazer a preparação adequada da superfície. Isso incluiu o uso de um primer adequado, que contribuiu para assegurar que a nova camada de tinta aderisse de forma eficaz e

Com base na inspeção realizada, foi possível avaliar a extensão dos danos causados e os efeitos gerados na estrutura e nos acabamentos internos da edificação. O diagnóstico levou em conta também os materiais de construção, a severidade das infiltrações e a possibilidade de realizar os reparos necessários. A previsão objetivou antecipar a eficiência das alternativas e evitar eventuais prejuízos adiante.

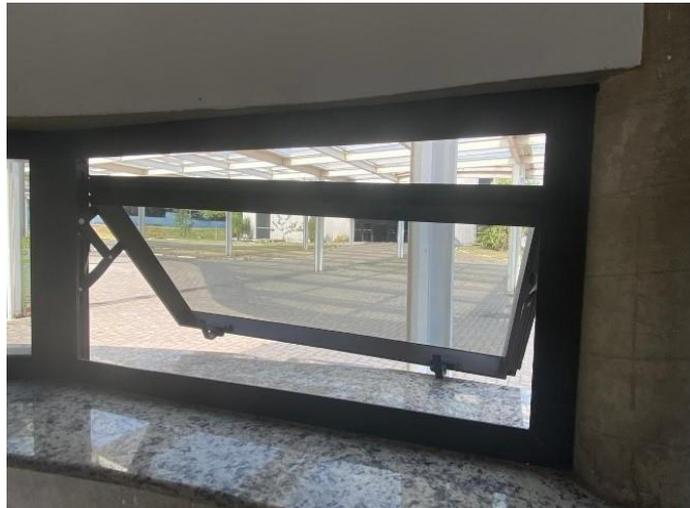
Foto 6 – Janela Quebrada.

Foram realizadas inspeções nas janelas prejudicadas a fim de avaliar o nível de deterioração, incluindo problemas de vedação, dificuldades no fechamento ou danos nas estruturas. As tomadas soltas e a fiação elétrica do banheiro foram examinadas com o objetivo de detectar potenciais ameaças, como curtos-circuitos ou excesso de carga elétrica. Foram enviadas comunicações à entidade responsável para informar sobre a situação.

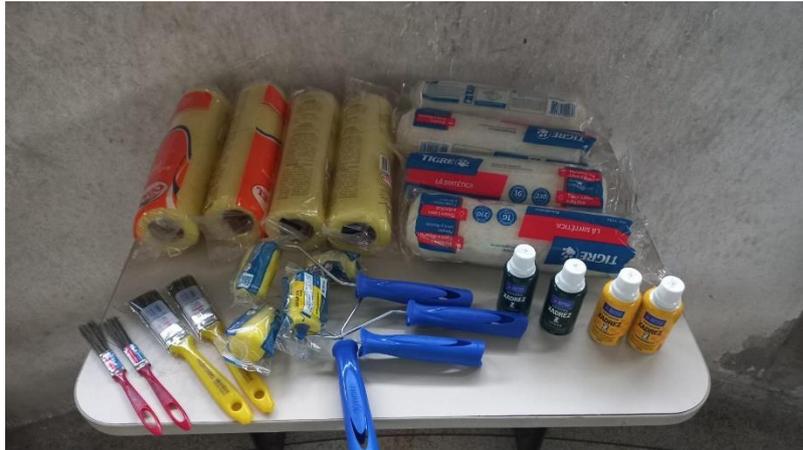
Foto 7 – Materiais utilizados na Guarita.

- Espátulas: Auxiliam na aplicação e nivelamento da massa corrida, contribuindo para um acabamento uniforme e profissional.

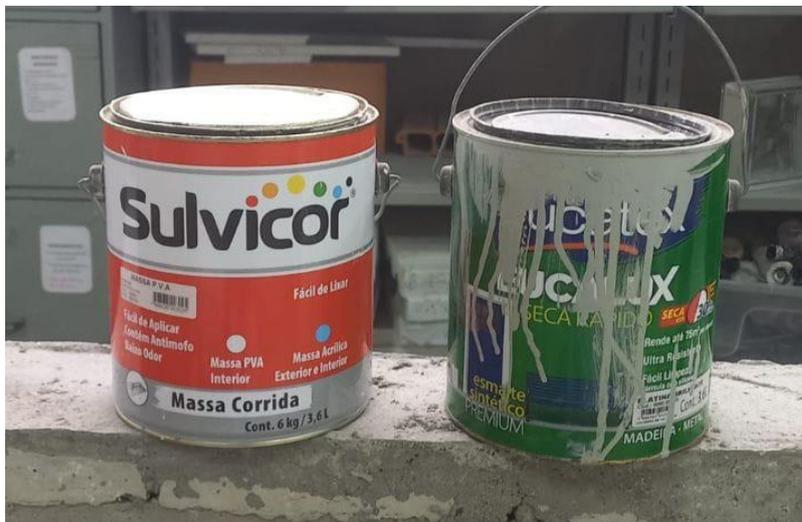
Foto 8 – Massa Corrida Utilizada.

Massa corrida: A massa corrida é um produto essencial na preparação das superfícies antes da pintura. Ela é utilizada para nivelar e corrigir imperfeições em paredes e tetos, proporcionando uma base lisa e uniforme. A aplicação da massa corrida permite tapar fissuras, trincas e pequenos buracos, garantindo que a superfície esteja pronta para receber a tinta. Essa preparação é crucial para obter um acabamento de alta qualidade, evitando que as imperfeições apareçam após a pintura.

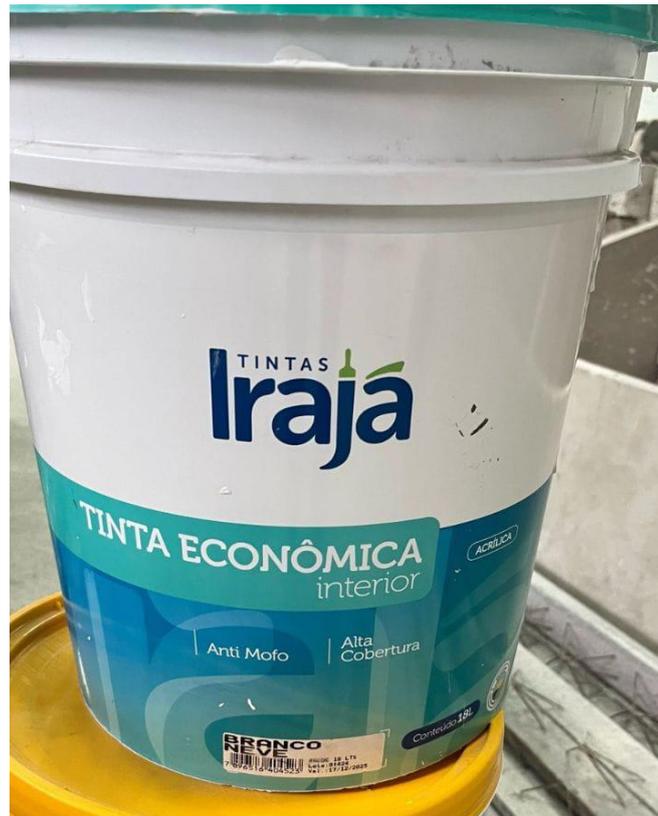
Foto 9 – Tinta Utilizada

Tinta: A tinta desempenha um papel fundamental não apenas na estética do ambiente, mas também na proteção das superfícies. Ao tingir as paredes e tetos, a tinta forma uma camada resistente que protege contra danos, umidade e desgaste. Existem vários tipos de tinta, cada uma adequada a diferentes necessidades e ambientes. As tintas acrílicas, por exemplo, são populares devido à sua durabilidade e resistência à água, tornando-as ideais para áreas internas e externas.

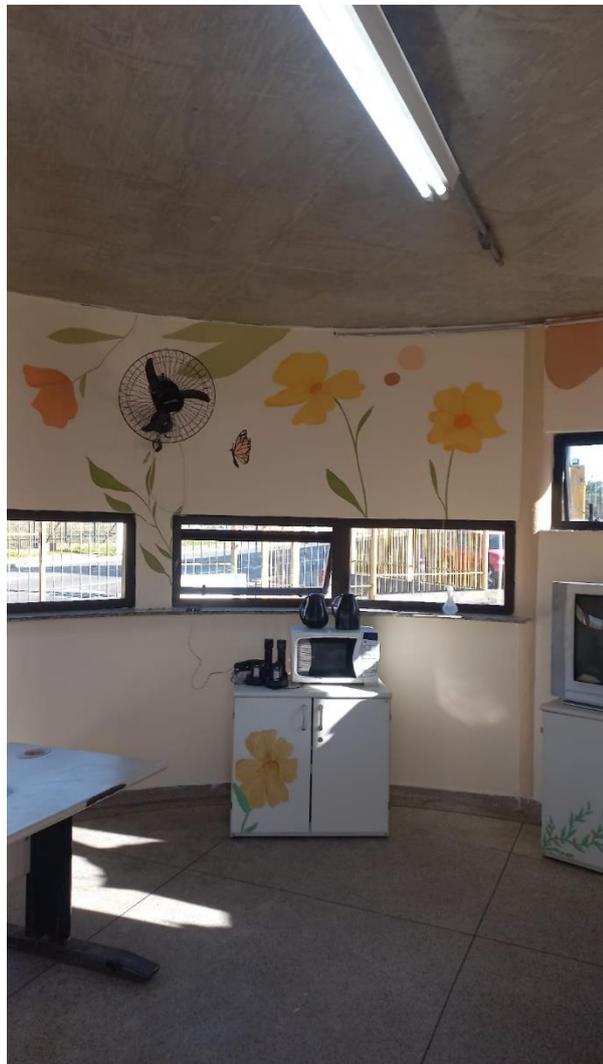
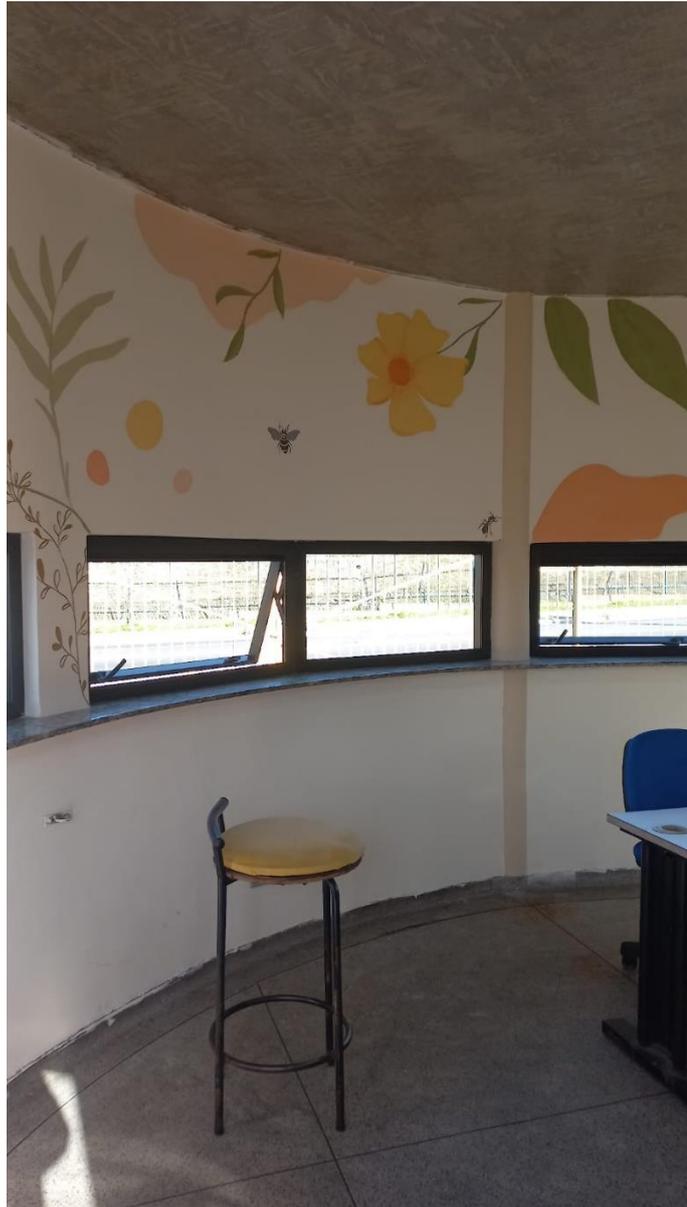
A reforma da guarita foi realizada conforme os critérios estabelecidos no projeto inicial, com um processo trabalhoso, foram preenchidos e vedados todos os tipos de fissuras, trincas e rachadura presentes na obra, ademais, após a aplicação de tinta, mofo e bolores também foram eliminados do ambiente. Após uma minuciosa avaliação geral do projeto, todas as etapas foram concluídas e o resultado foi satisfatório, além disso, o resultado alcançado superou as expectativas, abrangendo melhorias significativas em móveis, decoração, organização e limpeza do ambiente. desses problemas se deve à limitação de tempo, escassez de materiais, necessidade de autorização institucional e falta de profissionais especializados.

Foto 10 – Projeto Final da Guarita.

Foto 11 – Projeto Final da Guarita (perspectiva diferente).
