Curso Técnico em Segurança do Trabalho

**SEGURANÇA DO TRABALHO EM UM MUTIRÃO DE CONSTRUÇÃO
DE MORADIAS POPULARES**

2.2.1 Relatório fotográfico da visita técnica

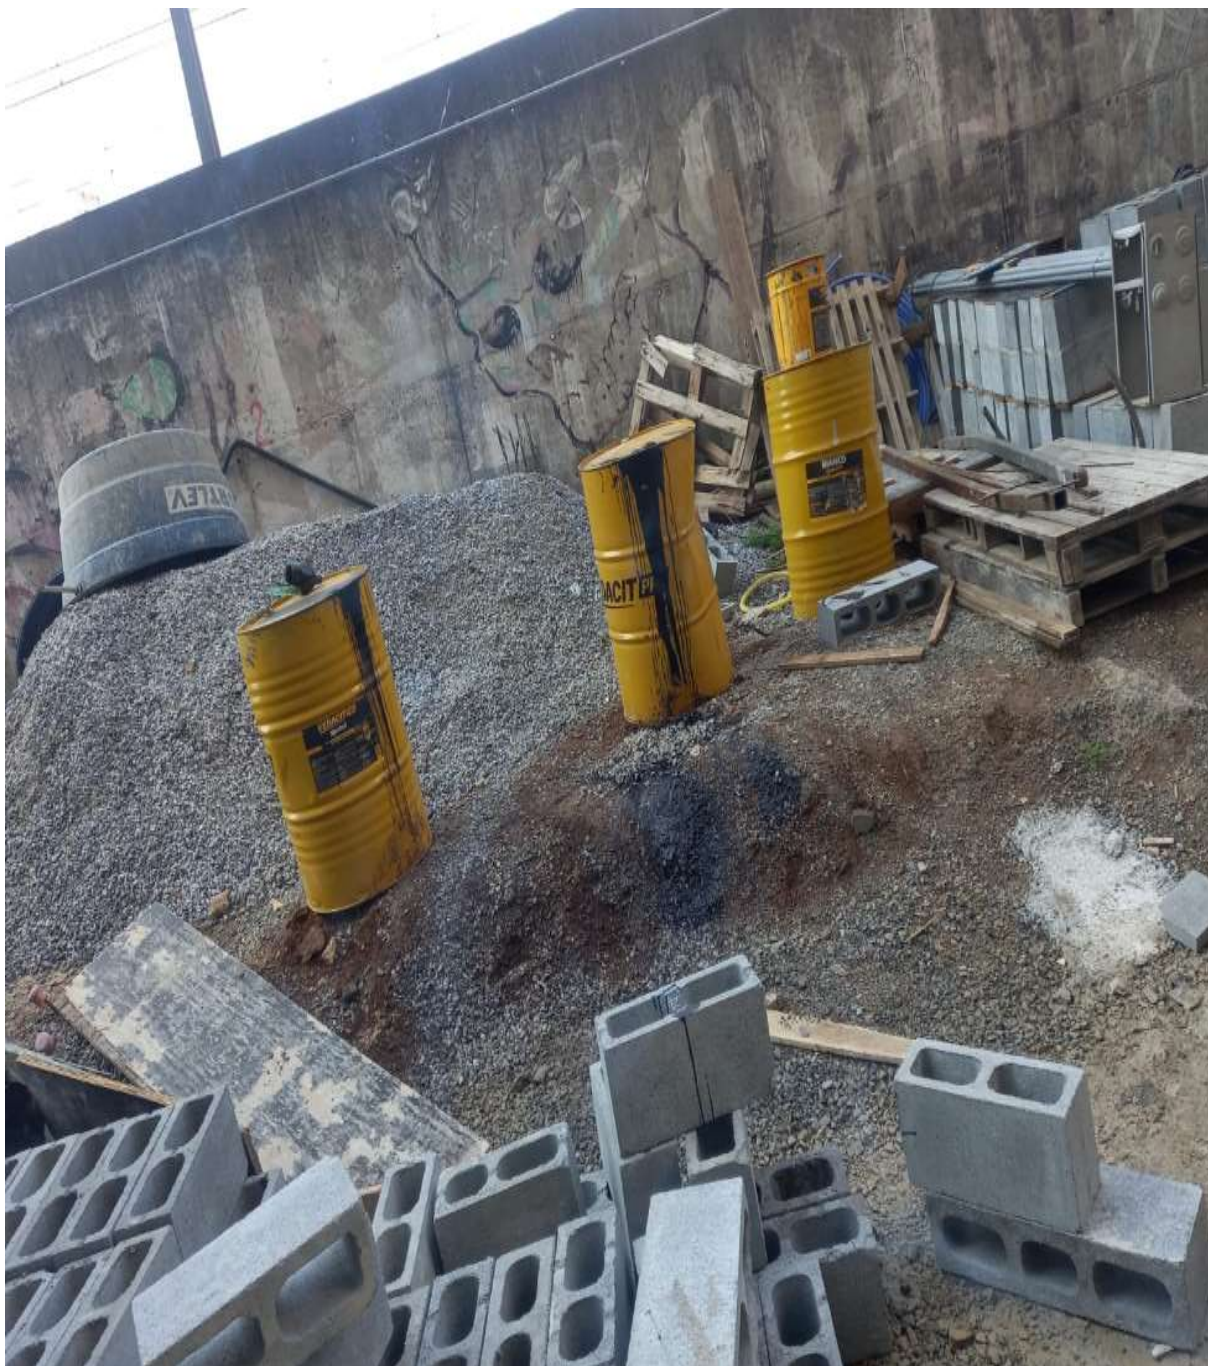
Figura 1: risco químico

A incorreta armazenagem de tambores de impermeabilizantes, a não rotulagem deles, inexistência de bandeja de contenção contra vazamentos e a falta de treinamento dos trabalhadores, expõem os mutirantes a riscos químicos e compromete a qualidade ambiental. Essa situação configura uma grave não conformidade com a NR-18 e NR-26. Tendo em vista as irregularidades encontradas, mostra a necessidade de implementar medidas para reduzir os riscos.

Para minimizar ou acabar com os riscos, existe a necessidade de implementar algumas medidas, como o armazenamento correto do produto, deixando-o em local isolado, sinalizado, ventilado, etc. Inclui também a rotulação dos tambores deixando acessível a Ficha de Dados de Segurança (FDS). É necessário a implantação de bandejas de contenção para evitar contato do produto com o solo em caso de vazamentos. Conforme consta no Quadro 1 do Anexo I disposto na NR-18, para que um trabalhador possa cumprir essa tarefa, é necessário a realização de treinamento e capacitação voltadas ao trabalho de impermeabilização, com carga horária de 4 horas:

18.7.7.4 A armazenagem dos produtos utilizados nas operações de impermeabilização, inclusive os cilindros de gás, deve ser realizada em local isolado, sinalizado, ventilado, protegido contra risco de incêndio e distinto do local de instalação dos equipamentos de aquecimento (BRASIL, 2024).

18.7.7.9 Os trabalhadores envolvidos na atividade devem ser capacitados conforme definido no Anexo I desta NR (BRASIL, 2024).

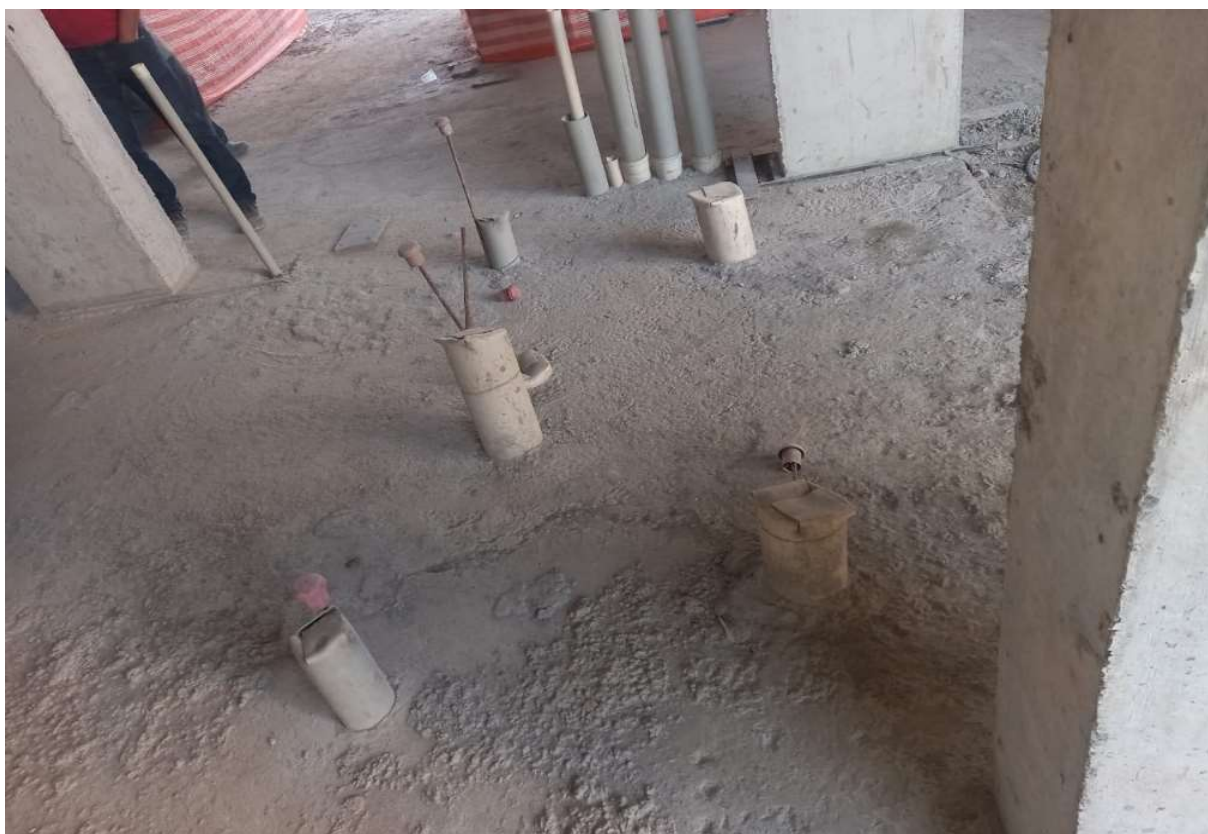
Figura 2: risco de acidentes

Existem pontos onde há ferragens e tubulações saindo do piso, sem sinalização ou isolamento adequado, deixando os trabalhadores expostos a diversos riscos, entre eles cortes, lacerações, perfurações, infecções, amputações e outros traumas, como torções, luxações e fraturas, resultantes de tropeços e quedas.

18.13.1 O canteiro de obras deve ser sinalizado com o objetivo de: a) identificar os locais de apoio; b) indicar as saídas de emergência; c) advertir quanto aos riscos existentes, tais como queda de materiais e pessoas e o choque elétrico; d) alertar quanto à obrigatoriedade do uso de EPI; e) identificar o isolamento das áreas de movimentação e transporte de materiais; f) identificar acessos e circulação de veículos e equipamentos; g) identificar locais com substâncias tóxicas, corrosivas, inflamáveis, explosivas e radioativas (BRASIL, 2022).

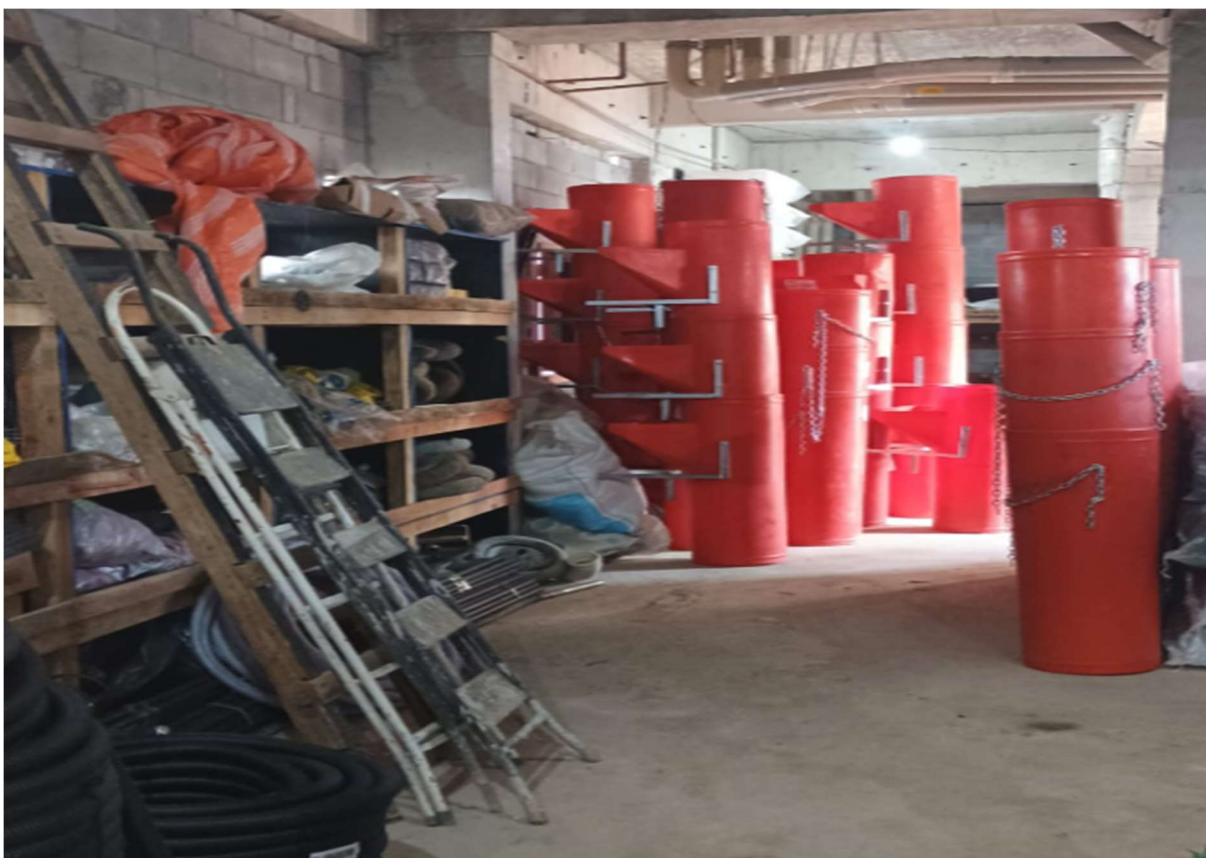
Figura 3: risco de acidentes

O risco de acidente refere-se à probabilidade de ocorrência de danos ou acidentes em decorrência de situações inseguras. Diversos fatores podem comprometer a integridade física e moral do trabalhador, como a falta de um armazenamento adequado, ilustrado na foto, onde os materiais estão mal organizados, encostados nas prateleiras e espalhados pelo espaço.

Portanto, é fundamental implementar práticas adequadas de organização no local de armazenamento para garantir a segurança dos trabalhadores e prevenir acidentes:

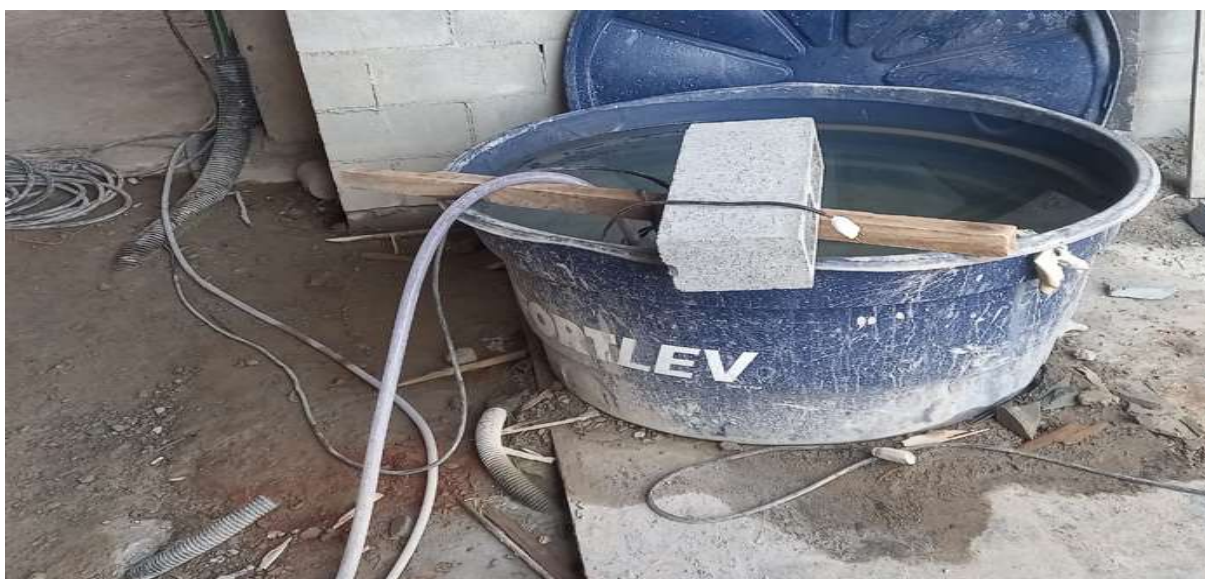
Figura 4: risco de acidente

Foi identificado um fio condutor elétrico de baixa tensão imerso em uma caixa d'água, expondo os trabalhadores ao risco de choques elétricos. Além disso, eles estão jogados no chão, sem sinalização, em uma área de passagem de pessoas, o que pode causar tropeços e quedas.

Os condutores elétricos devem:

- a) ser dispostos de maneira a não obstruir a circulação de pessoas e materiais;
- b) estar protegidos contra impactos mecânicos, umidade e contra agentes capazes de danificar a isolação;
- c) possuir isolação em conformidade com as normas técnicas nacionais vigentes;
- d) possuir isolação dupla ou reforçada quando destinados à alimentação de máquinas e equipamentos elétricos móveis ou portáteis (BRASIL,2022).

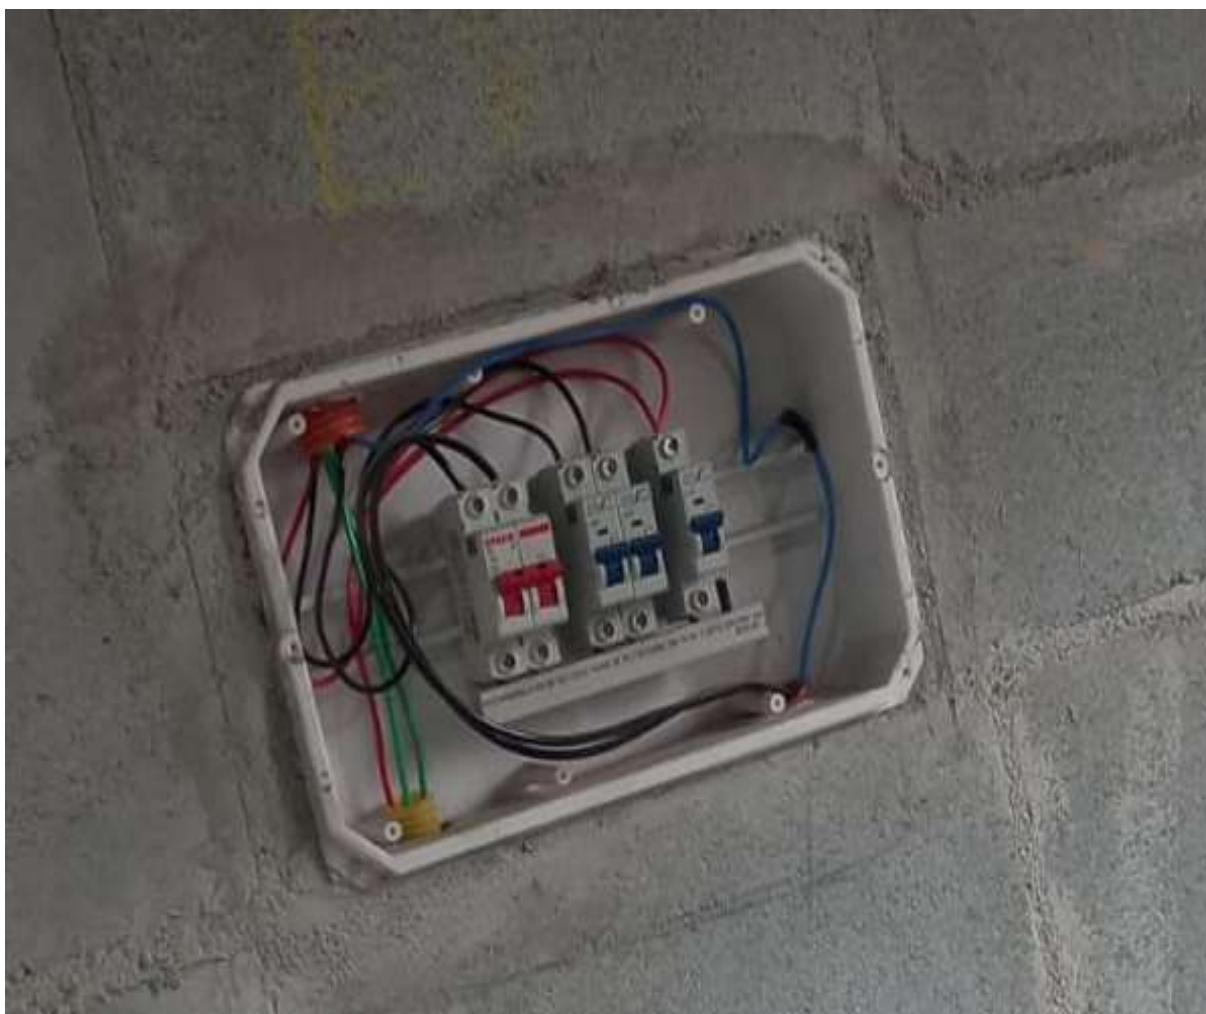
Figura 5: risco de acidente

A exposição de quadros de energia sem a devida proteção, como a ausência de tampas, configura um grave risco à segurança. Essa condição expõe pessoas a um contato acidental com partes energizadas, aumentando significativamente a probabilidade de choques elétricos e outros acidentes graves. De acordo com a Norma Regulamentadora nº 10 (NR-10), descrito no item 10.1.1:

Estabelece os requisitos e condições mínimas objetivando a implementação de medidas de controle e sistemas preventivos, de forma a garantir a segurança e a saúde dos trabalhadores que, direta ou indiretamente, interajam em instalações elétricas e serviços com eletricidade (BRASIL, 2019).

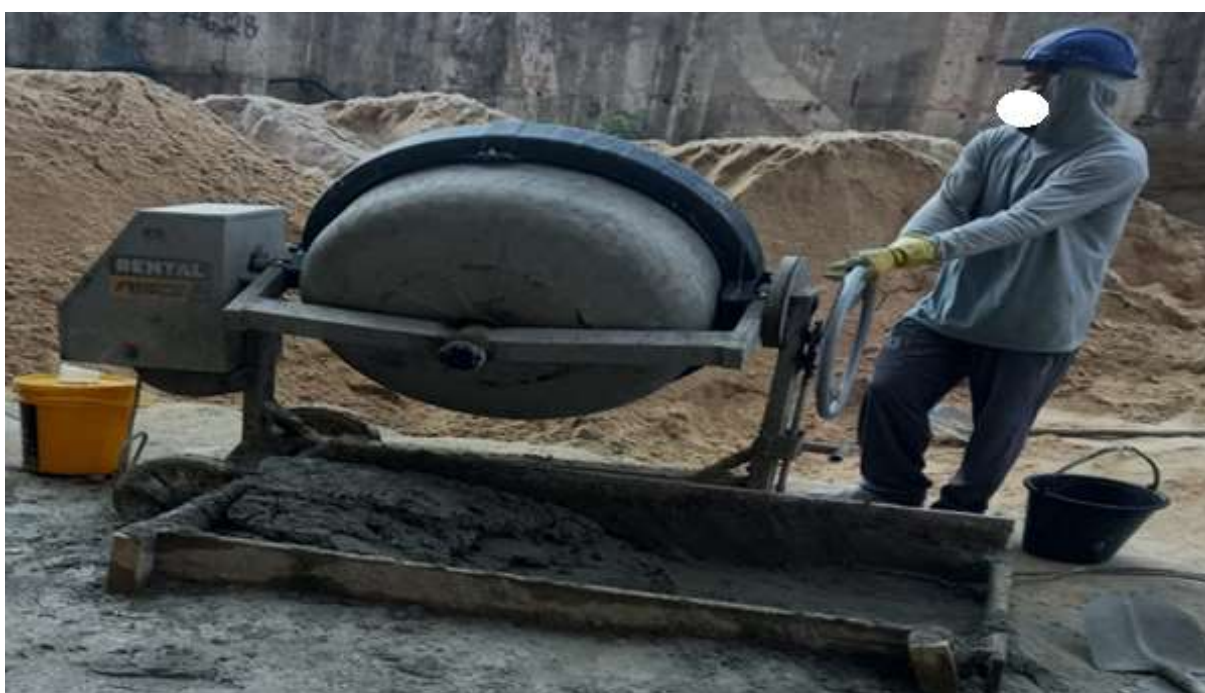
Figura 6: risco físico

Foi identificado um trabalhador sem protetor auricular, exposto a níveis de ruído potencialmente prejudiciais à saúde auditiva, correndo o risco de problemas auditivos irreversíveis. Além disso, ele estava sem óculos de proteção, o que o torna vulnerável a partículas que podem atingir seus olhos, aumentando a probabilidade de lesões oculares que podem resultar em danos permanentes à visão. Nesse caso também é possível verificar que não há uma supervisão ou um parceiro que poderia auxiliá-lo em caso de emergência.

Assim sendo, é fundamental que as empresas implementem programas de treinamento e conscientização, garantindo que todos os trabalhadores compreendam a importância dos EPI e a maneira correta de utilizá-los, promovendo assim a segurança no ambiente de trabalho.

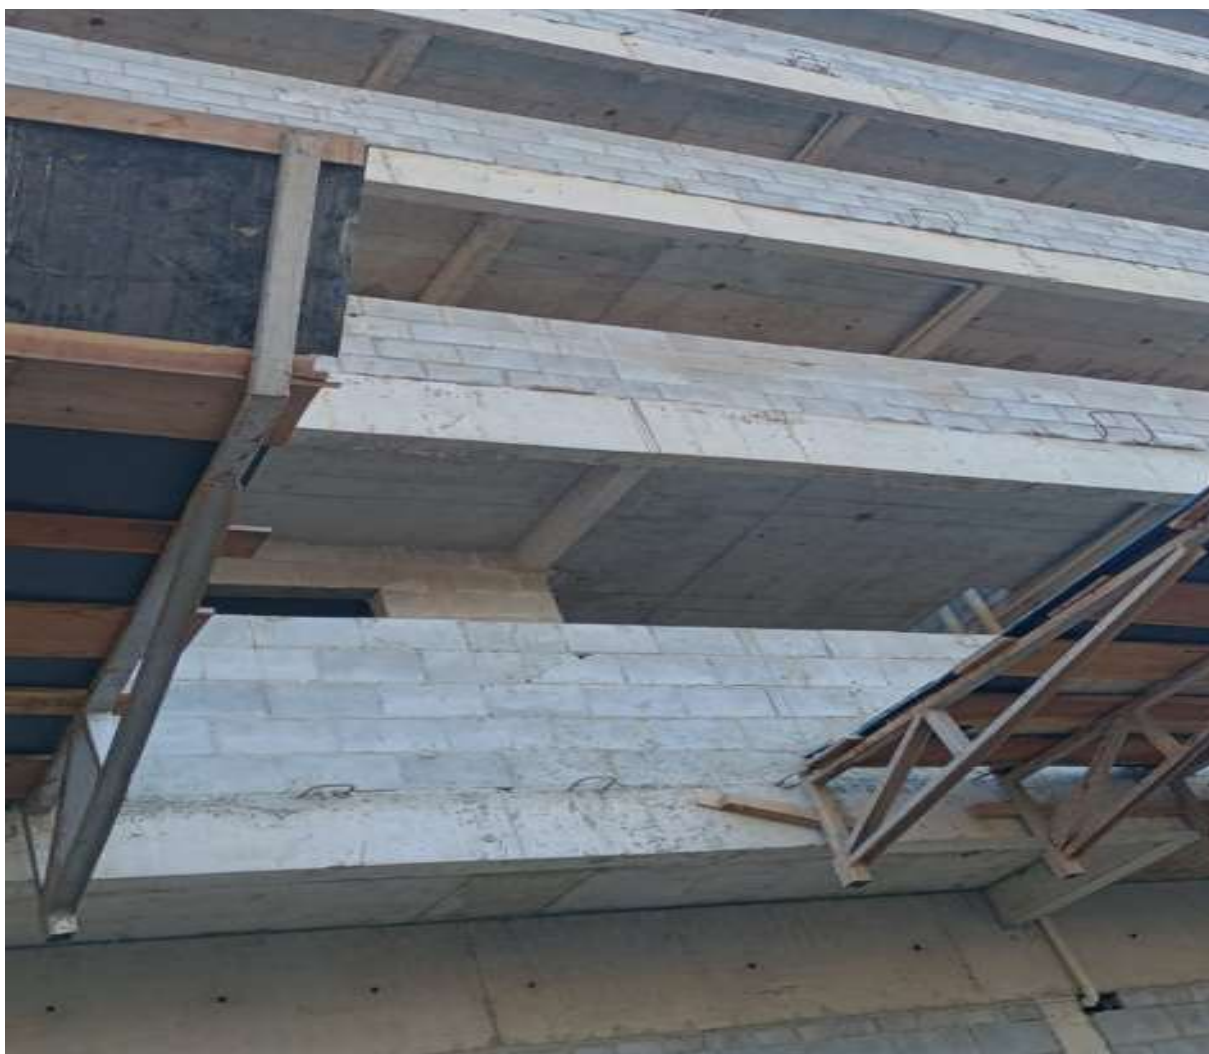
Figura 7: risco de acidente

A NR-18 estabelece diretrizes sobre a utilização e manutenção das proteções contra queda, a bandeja na obra civil é essencial para a proteção do trabalhador e pedestres, conforme descrito no item 18.9.4.3 dessa norma:

Quando da utilização de plataformas de proteção primária, secundária ou terciária, essas devem ser projetadas por profissional legalmente habilitado e atender aos seguintes requisitos: Este texto não substitui o publicado no DOU a) ser projetada e construída de forma a resistir aos impactos das quedas de objetos; b) ser mantida em adequado estado de conservação; c) ser mantida sem sobrecarga que prejudique a estabilidade de sua estrutura (BRASIL, 2024).

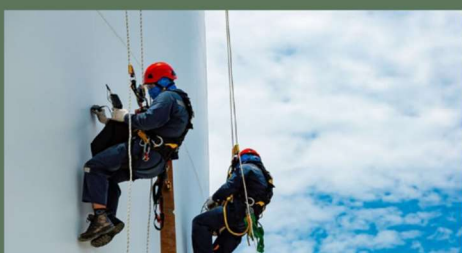
Trabalho em altura

Ter treinamento específico sobre NR-35 e estar apto nos exames médicos

Faça a inspeção dos cabos e cordas antes de iniciar os trabalhos, garantindo que estejam totalmente íntegros

Mantenha a área de trabalho sinalizada e isolada

Os trabalhos em altura devem ser realizados por no mínimo dois colaboradores.

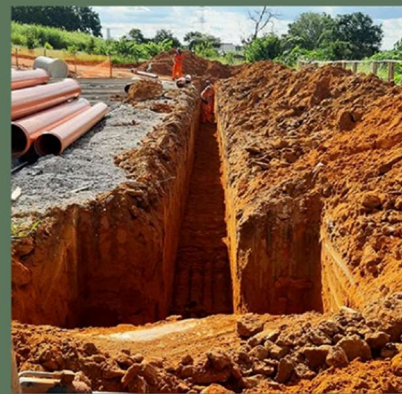
Trabalho em vala

devem receber treinamento específico antes de realizar a atividade.

Sinalize corretamente a via e delimite uma passagem segura para pedestres quando necessário.

Os acessos a vala deverão ser realizados por meios seguros de entrada e saída
