**Trabalho de Conclusão  
de Curso  
ETEC - Vasco  
Antônio Venchiarutti**

**Trabalho**

Jundiaí  
2024

#### 3.1 Levantamento Civil

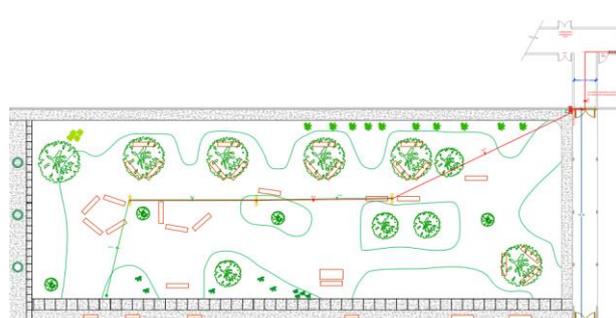
Figura 1: Croqui da área

Inicialmente foi elaborado o croqui da área, conforme a Figura 1 e em seguida foi feita uma visita ao local para o levantamento dos serviços necessários para realização do projeto e verificação de possíveis irregularidades.

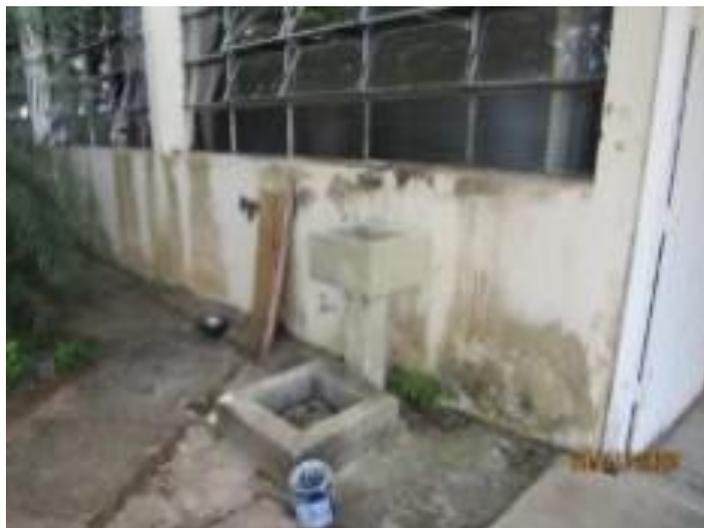
Figura 2: Foto de levantamento civil N°1

Durante o levantamento foi verificada uma pia desativada, como indicado na Figura 2.

Junto a pia desativada existe uma lata de tinta, um pedaço de madeira e um elemento plástico, sendo assim necessário o conserto da pia, além da retirada dos demais elementos da área.

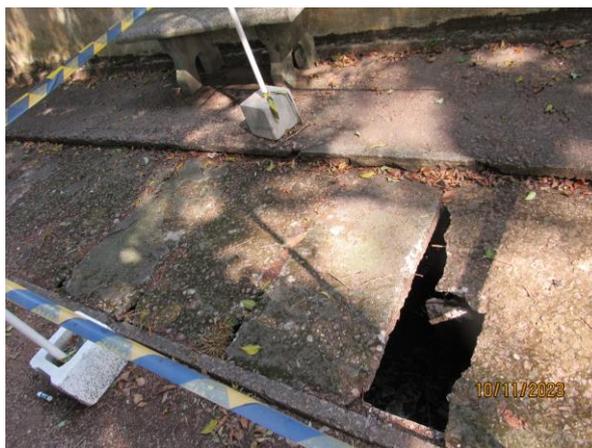
Figura 3: Foto de levantamento civil N°2

De acordo com a Figura 3, foi constatada um buraco na estrutura de concreto no chão com área de isolamento para evitar acidentes. É necessária a substituição da isolamento.

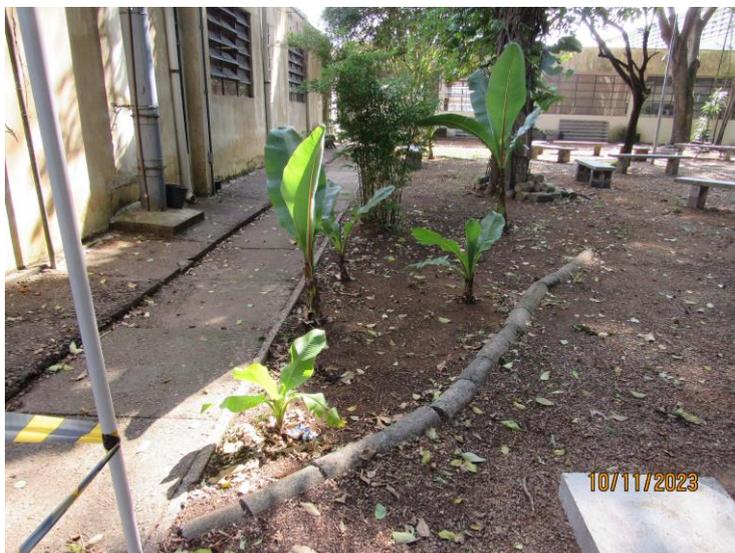
Figura 4: Foto de levantamento civil N°3

Durante o levantamento foram verificadas algumas áreas no jardim com necessidades de correções, conforme as Figuras 4 e 5.

Na área apresentada pela Figura 4 será necessário fechar o arco com os corpos de prova utilizando o de corpos de prova jogados no ambiente, além de realizar a sua pintura, já no espaço indicado pela Figura 5 o arco em volta do plantio será fechado utilizando os corpos de prova presentes no local.

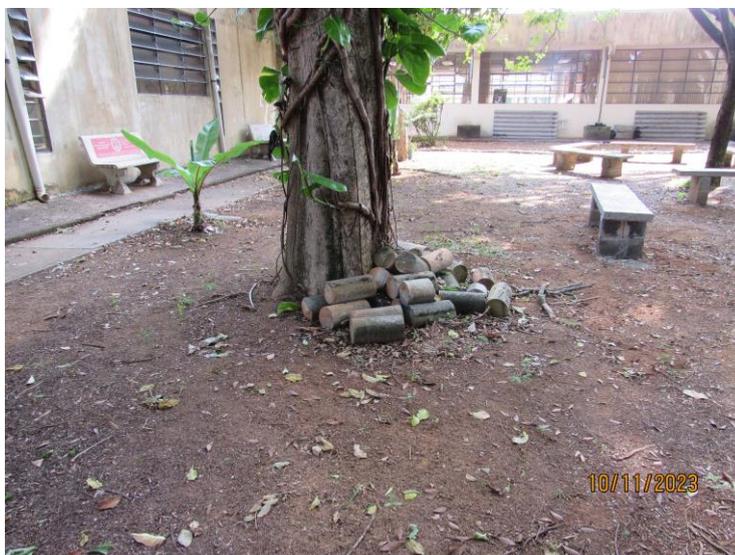
Figura 5: Foto de levantamento civil N°4

Além disso, foram identificados diversos corpos de prova em desuso, Figura 5 que podem ser avaliados para uso no projeto, e também foi identificada uma estrutura de concreto quebrada sem área de isolamento, como indicado pela Figura 17, que deve, primeiramente, receber uma área de isolamento e em seguida sua substituição.

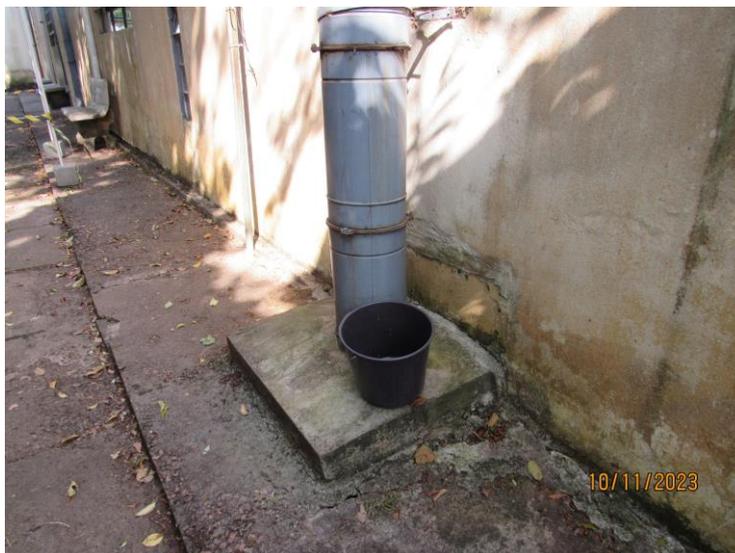
Figura 6: Foto de levantamento civil N°5

Foram identificados serviços de remoção de material em alguns espaços, como na Figura 6, onde é necessária a remoção de um balde deixado no local, também é necessária a retirada de um telha presente no espaço indicado na Figura 7, bem como o correto armazenamento da escada que se encontra atrás da telha.

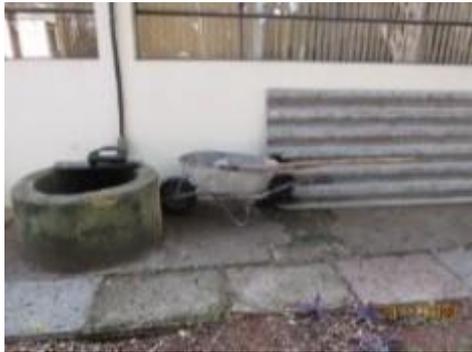
Figura 8: Foto de levantamento civil N°7

Além disso é necessário o correto armazenamento de uma carruola e as ferramentas que estão junto a ela, bem como a destinação adequada a telha e o material plástico ali presentes, conforme apresentado na Figura 8.

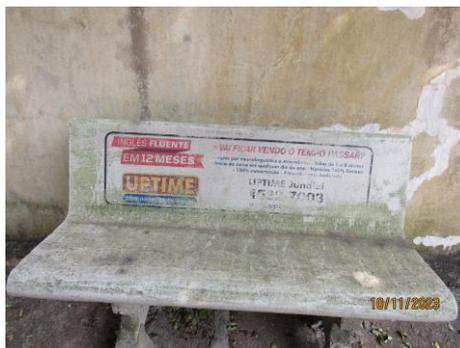
Figura 9: Foto de levantamento civil N°8

Na Figura 9 é mostrado um banco com publicidade, onde deve ser levantada a possibilidade de pintura do banco e a inserção de uma nova publicidade.

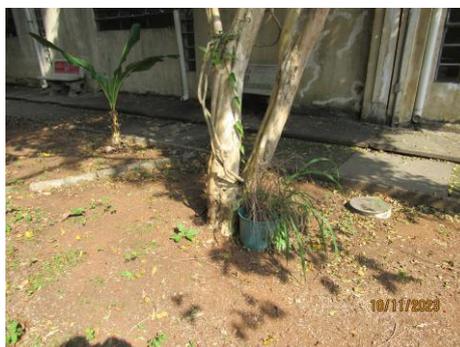
Figura 10: Foto de levantamento civil N°9

Na Figura 10 foi possível identificar um balde com planta na área, sendo necessária a alocação da planta num vaso ou sua supressão.

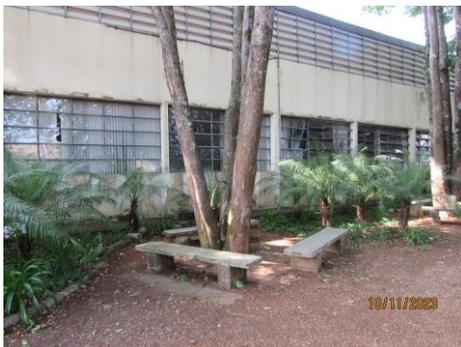
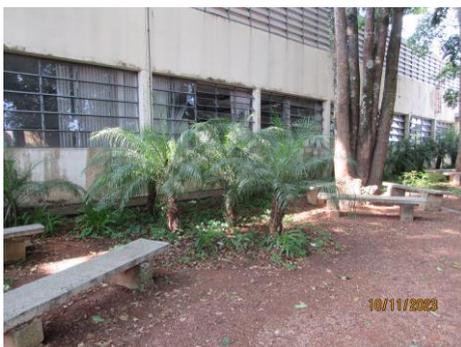
Nos espaços apresentados pelas Figuras 11 e 12 foi identificada a necessidade de instalação dos corpos de prova, bem como sua pintura, além da pintura dos bancos dispostos nessas áreas. Na Figura 13 também foi verificada a necessidade de pintura dos bancos.

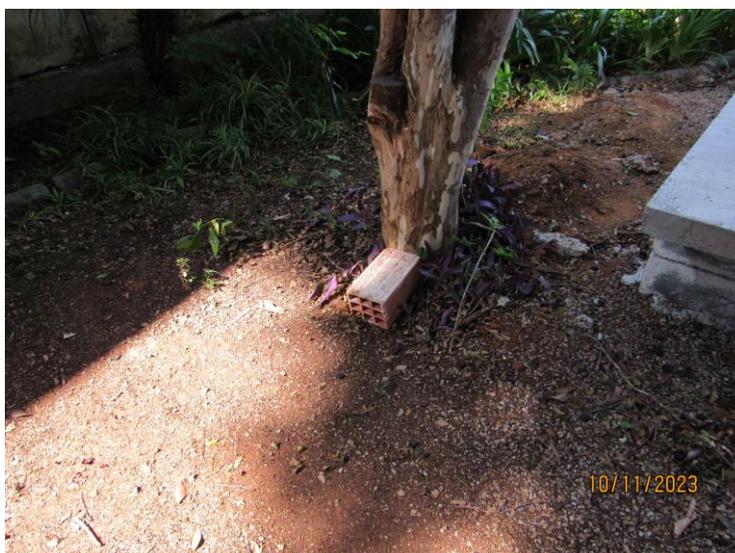
Figura 14: Foto de levantamento civil N°13

Durante o levantamento foram identificados espaços com objetos que precisam de um correto descarte ou destinação, como um tijolo baiano (Figura 14) e uma caixa de papelão (Figura 15).

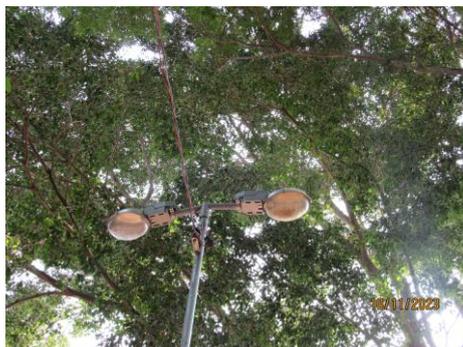
Figura 18: Foto de levantamento iluminação N°1

No âmbito da iluminação foi identificado um poste com duas luminárias (Figura 18), provavelmente com lâmpadas de 70W, sendo que apenas um das lâmpadas acende, conforme constatado na Figura 19. Para esse caso foi pensado a substituição por um LED de temperatura quente, em torno de 3000K, que será fornecido sem custos pela Or-Energia. Além do poste e luminárias supracitadas, foi verificada um outra luminária

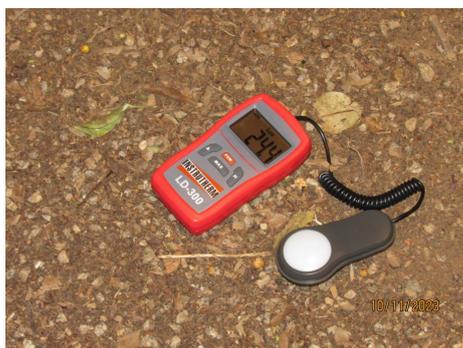
Figura 20: Foto de levantamento iluminação N°3

Por meio de um luxímetro foi aferida a medição da luminosidade, conforme a Figura 20, que retornou um valor de 24,4 lux.

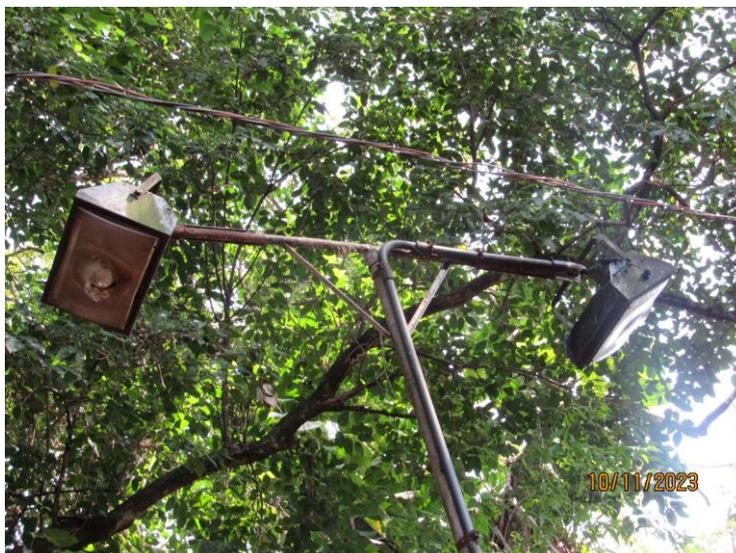
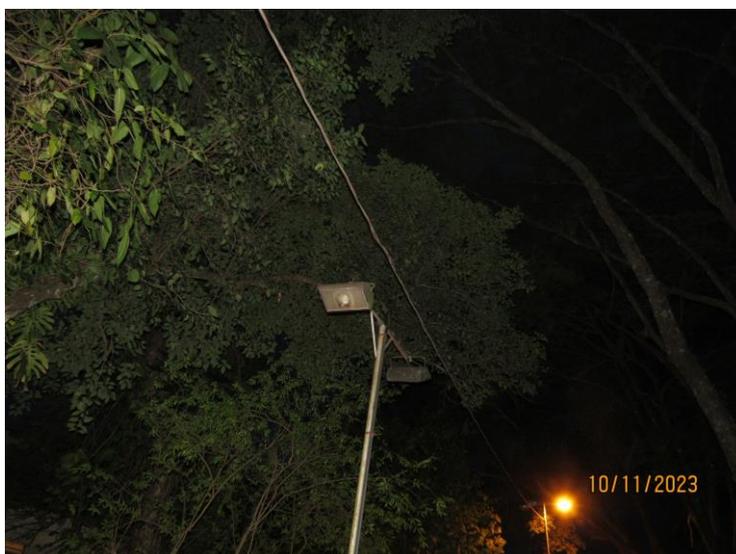
Por meio do levantamento da iluminação da área foi visto um refletor cujas lâmpadas não podiam ser identificadas, devido ao fato de estarem apagadas (Figura 21 e

22), para tal foi verificada a necessidade de substituição do poste e luminária por um LED de temperatura quente, em torno de 3000K, que será fornecido sem custos pela Or-Energia.

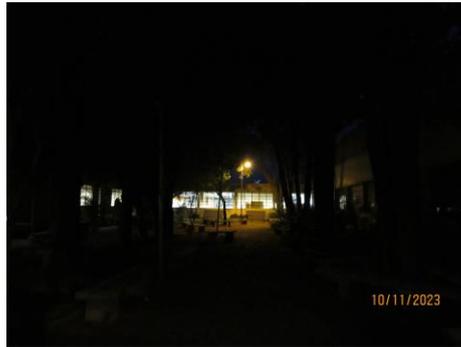
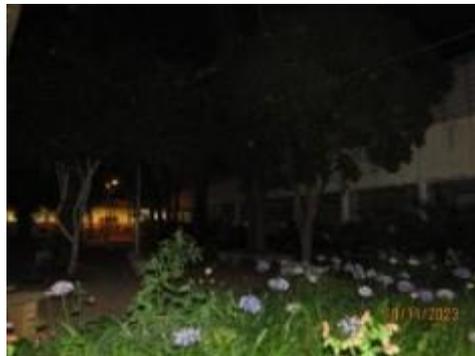
As Figuras 23 e 24 foram fotografadas a noite no corredor de acesso ao laboratório de construção civil e mostram a perda total de visibilidade dos espaços de circulação de pessoas, bem como das plantas no local.

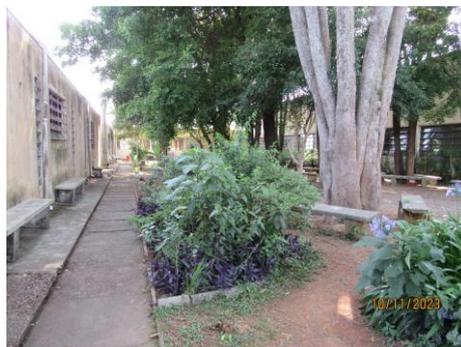
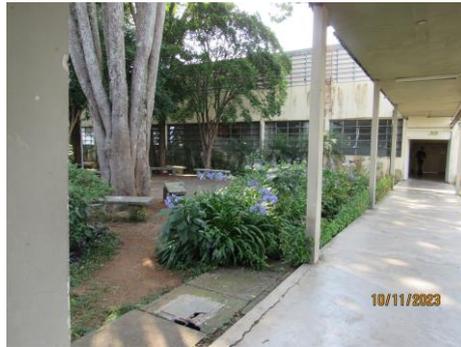
As Figuras 25 e 26 foram tiradas no mesmo local, porém de dia trazendo um comparativo dos efeitos da falta de iluminação no ambiente.

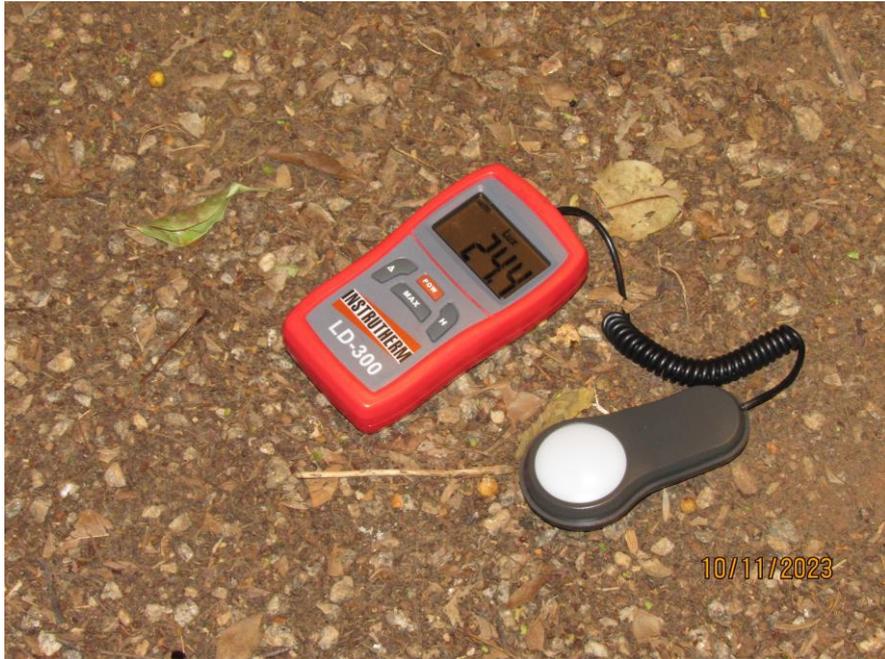
Considerações apos execução da troca das luminarias.  
medição realizada antes da troca das luminarias 10/11/23 lampada de 250 W, vapor de

sódio

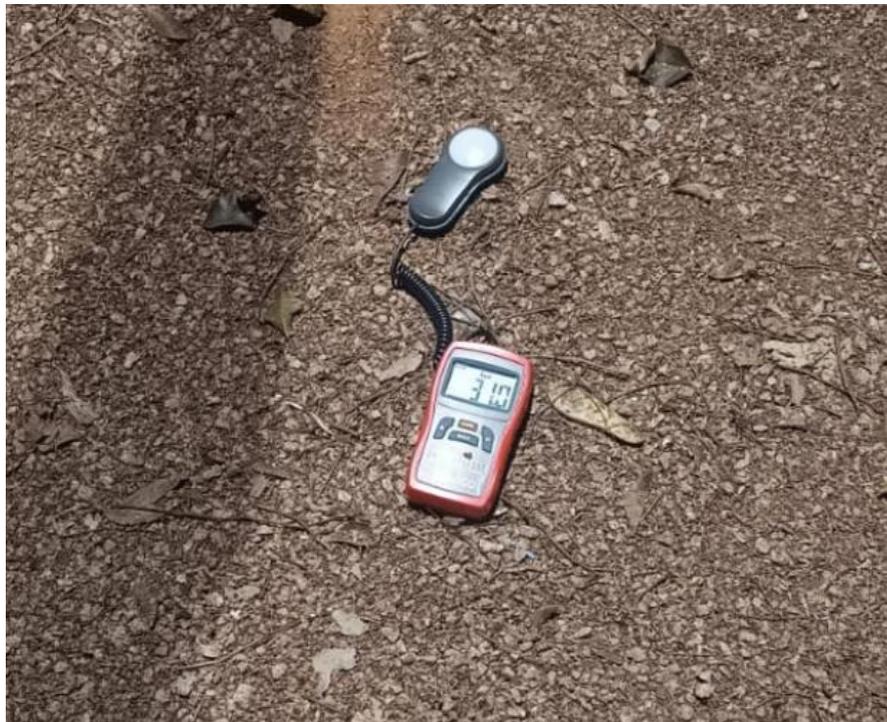
Apos a troca luminarias de 36 W Led duas totalizando 72W  
Percebemos que o IRC( indice de referencia de cores) muito bem melhor do que a  
iluminação anterior.

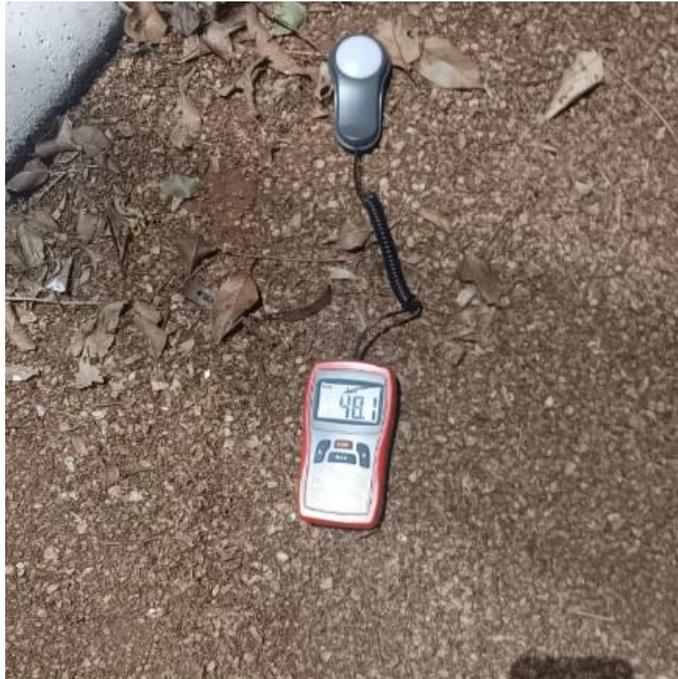
O poste do meio por ter uma distancia menor do piso acaba tendo um maior valor de lux medido

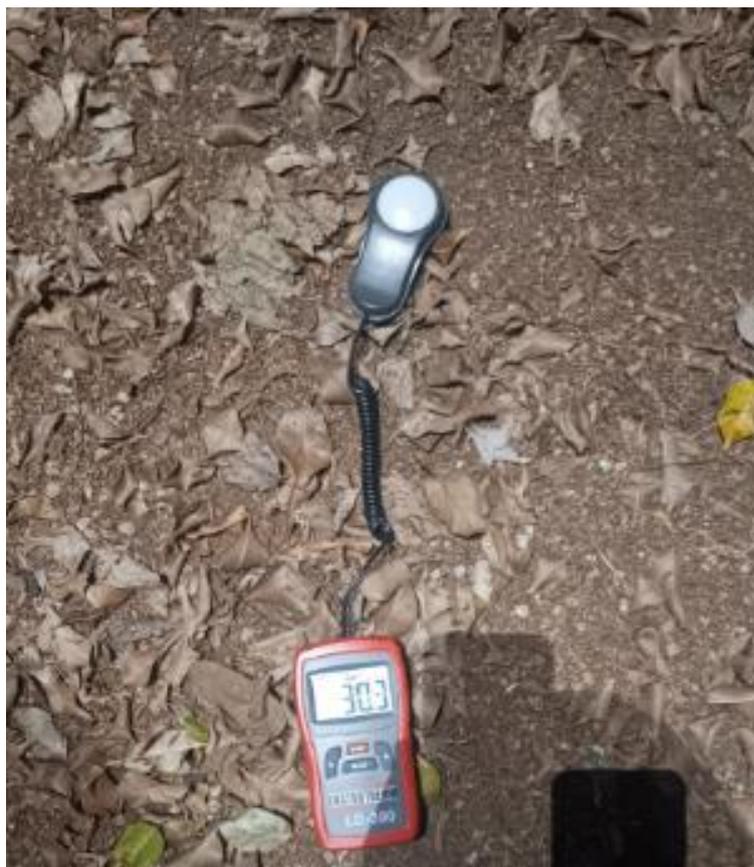
O terceiro poste proximo ao biblioteca tem os valores proximos medidos na primeira luminaria visto terem o mesma altura em relação ao piso. Enfim potencia menor 6 vezes e maior lux.

Em posse dos dados da medição considerando a ABNT/NBR 5101 item 6.2.13, segue texto na íntegra.
