**CENTRO ESTADUAL DE EDUCAÇÃO TECNOLÓGICA PAULA  
SOUZA**

**ETEC VASCO ANTONIO VENCHIARUTTI**

**REVITALIZAÇÃO DOS ESPAÇOS ESCOLARES: LEMA E CÂMARA  
ÚMIDA**

**JUNDIAÍ**

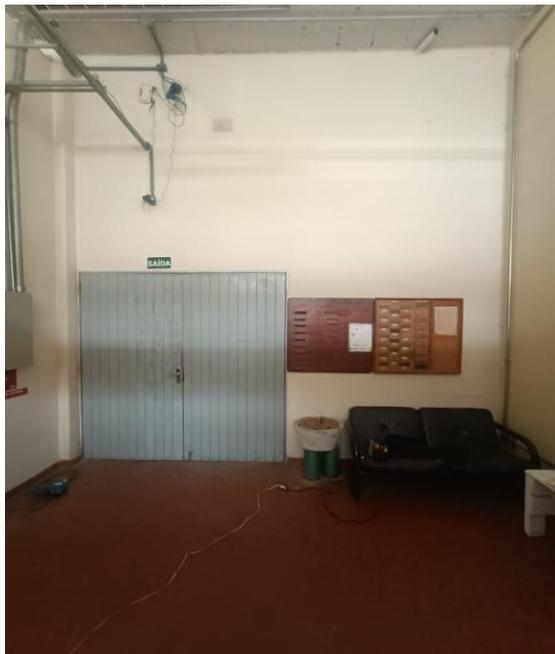
Figura 1 – Hall de entrada

O hall de entrada é um espaço com dimensões de 4,30m x 3,55m, que possui a função de, além de um espaço de entrada, servir como um ambiente de acesso, que interliga o Laboratório de Materiais, a sala do professor e uma sala de aulas. Sua característica mais notável é a presença do sofá em seu canto, além de quadros de madeira onde é possível colocar anúncios e similares. É válido destacar que a parede que dá acesso à sala dos professores é inteira de madeira, se destacando das demais paredes do local.

Vendo-se o hall de entrada antes das restaurações, apresentado na figura 21, pode-se afirmar que este se encontrava em estado parcialmente degradado. Após a realização das reformas propostas, apresentadas na figura 22, este se tornou um espaço mais agradável, tanto de se olhar quanto de se frequentar.

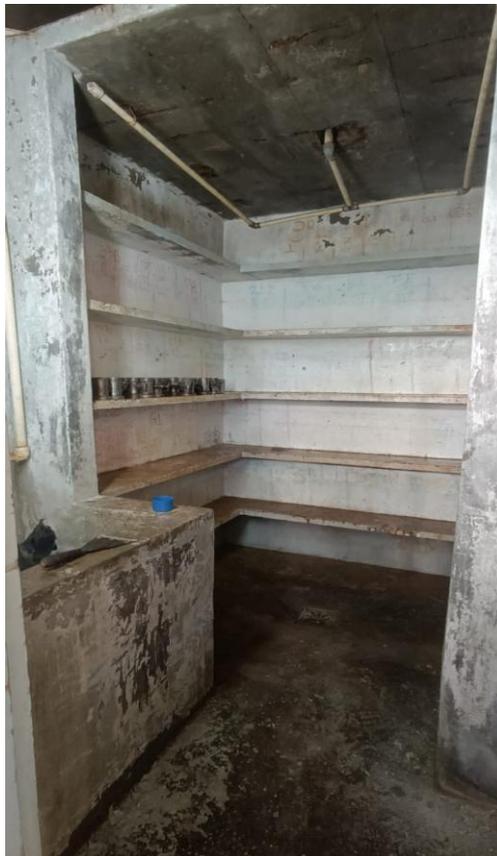
Figura 4 – Câmara Úmida

De acordo com Gerrola, 2011, Antes de qualquer construção civil, é necessário fazer testes dos materiais que serão utilizados. No caso da argamassa ou concreto, é feito um corpo de prova através das especificações passadas pela construtora, para futuros testes, e para manufatura deste corpo, um dos processos é o de cura em uma câmara úmida. Ao realizar-se os ensaios ao decorrer dos anos, rapidamente nota-se a importância da câmara úmida. Este é o nome dado ao ambiente destinado a cura dos corpos de prova após sua moldagem, onde eles ficam por períodos de tempo que alcançam os 14 dias. Ela é responsável por criar um ambiente com umidade relativa do ar de, no mínimo, 95%, de acordo com a NBR 5783, condições que tornam propícia a cura do concreto.

Ela se encontra em funcionamento desde o início do curso, e é necessária para o andamento correto de todo ensaio realizado com o uso de concreto. Não obstante,

seu uso é constante, e é necessário que ela se encontre em perfeito estado a todos os momentos.

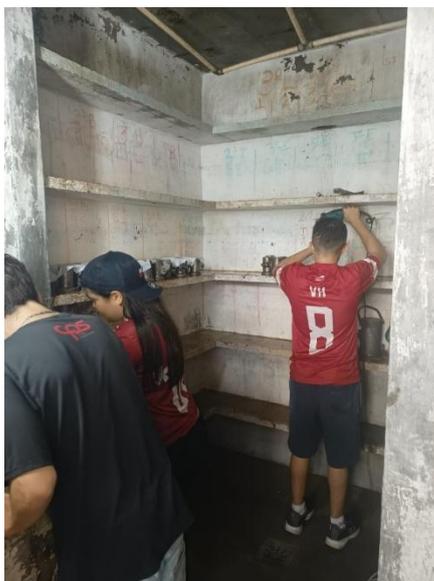
Figura 5 – Perfuração das prateleiras da Câmara Úmida

Reunidos os materiais, deu-se início ao processo de revitalização de fato. O primeiro passo foi o de lixar as portas, retirando-se assim a camada superficial de tinta, possibilitando a aderência da tinta que seria posteriormente aplicada. Paralelamente, foi sendo conduzido o lixamento da parede interna da câmara úmida, com o mesmo objetivo de possibilitar a aderência da nova tinta que seria posteriormente aplicada. Além de facilitar a aplicação da nova tinta, o lixamento é necessário para remover quaisquer imperfeições presentes na superfície, melhorando assim sua aparência e, no caso das portas de madeira, removendo possíveis farpas. As lixas utilizadas foram as lixas 50 e 60mm, e a atividade foi realizada com o auxílio de uma lixadeira elétrica. Ao mesmo tempo, iniciou-se o processo de furagem na câmara úmida com auxílio de uma fura-copos elétrica, para possibilitar a passagem dos canos mais adiante

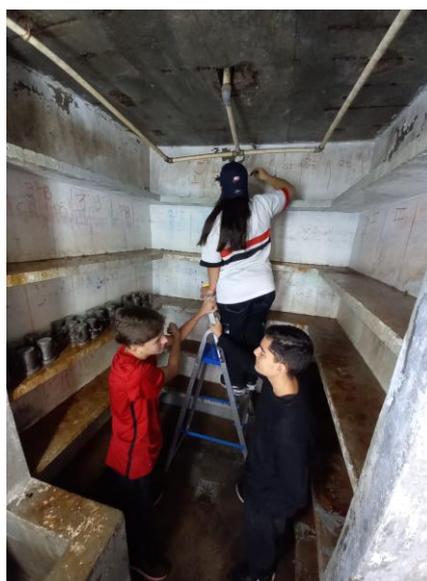
Figura 6 – Retirada dos canos da Câmara Úmida

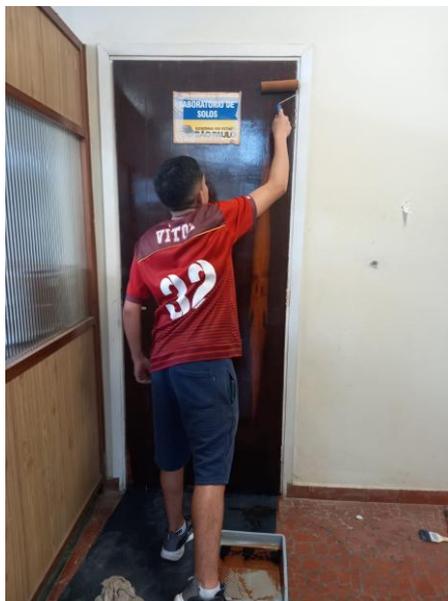
Figura 7 – Pintura da porta do Laboratório de Solos

Feito isso, deu-se início a etapa de pintura das portas. Utilizou-se uma tinta que foi disponibilizada pela escola, de cor cinza. Foram aplicadas duas camadas de tinta, visando obter o melhor acabamento para as mesmas. Após sua secagem, as portas foram lixadas de maneira suave, retirando quaisquer imperfeições que pudessem existir devido à má aplicação da tinta. Vale-se destacar que uma das portas não foi

pintada por imposição dos professores. Nessa, optou-se pela aplicação de verniz ao invés de tinta, provendo proteção para a madeira da porta.

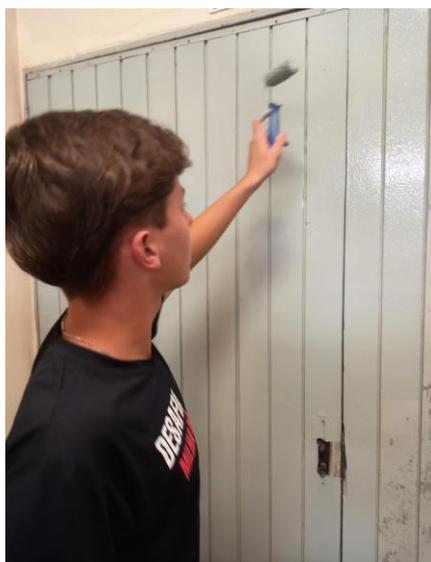
Figura 8 – Pintura da porta de entrada do Hall

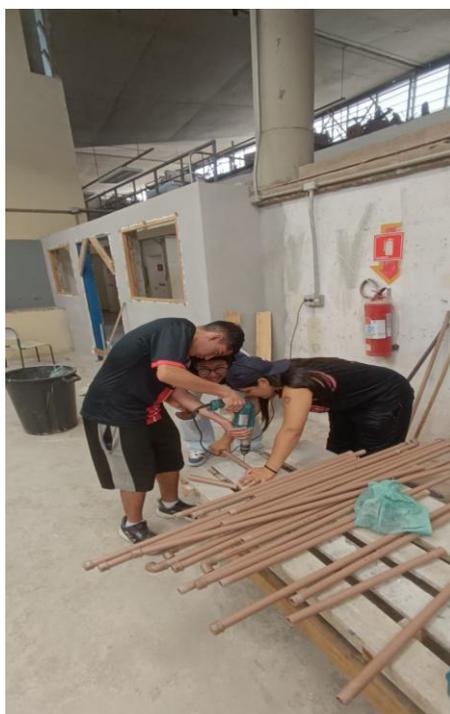
Figura 9 – Processo de furação dos canos

Após a finalização da restauração do hall de entrada, deu-se início ao processo de reforma hidráulica da câmara úmida. Para isso, primeiramente foi necessário furar os canos, com diâmetro de 3/4", de maneira uniforme. Este processo foi feito com o auxílio de uma furadeira. Após isso, iniciou-se o processo de furagem da câmara

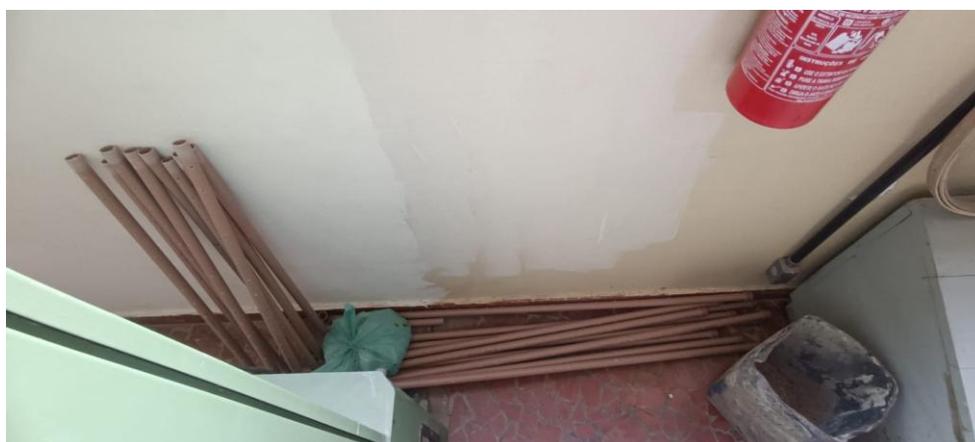
Figura 10 – Os canos após sua furagem e montagem

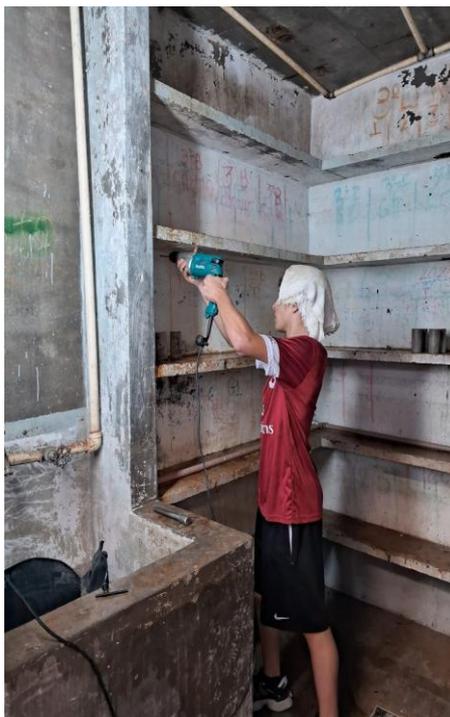
Figura 11 – Processo de furação da câmara visando a instalação dos suportes para os canos

úmida, afim de colocar os respectivos suportes nos quais os canos seriam futuramente anexados. Para fixação dos suportes foram utilizadas buchas de 6, o qual foram colocados dois em cada parede, visando maior sustentação dos canos. Por último foi feita a instalação de todo o sistema de maneira adequada.

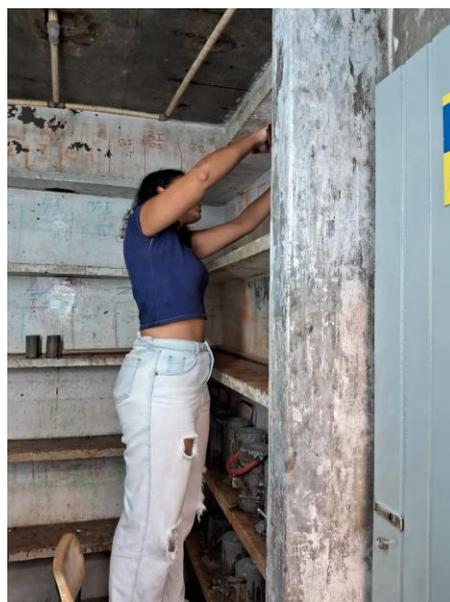
Figura 12 – Membro do grupo realizando a parafusagem dos suportes nas paredes da câmara úmida

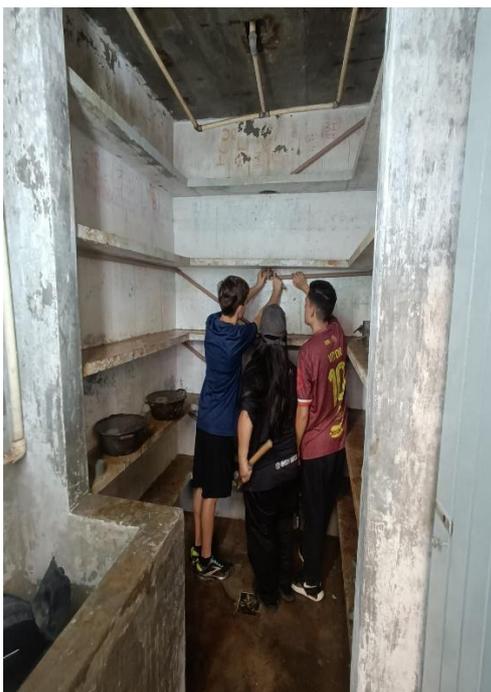
Figura 13 – Instalação dos canos nos suportes já colocados

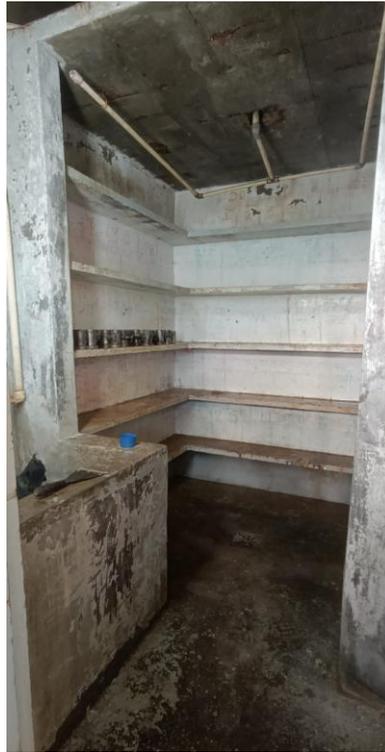
Ao observar-se a situação passada da Câmara Úmida, apresentada na figura 18, vê-se que esta, apesar de possuir utilidade, não operava em seu maior desempenho. Após a realização das reformas, apresentada na figura 20, depreende-se que esta opera com desempenho maior em sua função.

Figura 18 – Câmara úmida no início do trabalho

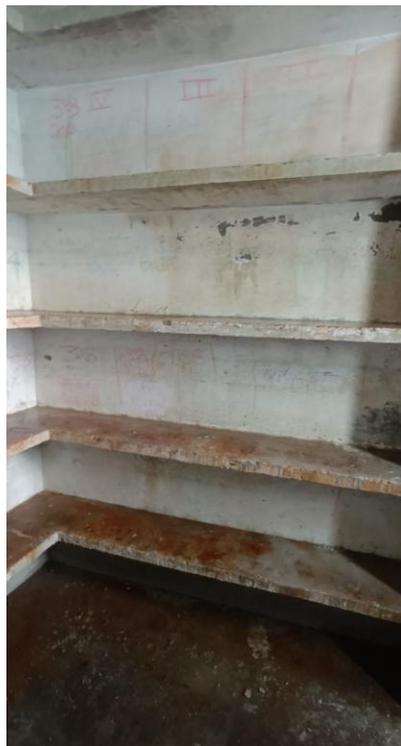
Figura 19 – Parede da câmara úmida antes da instalação dos canos

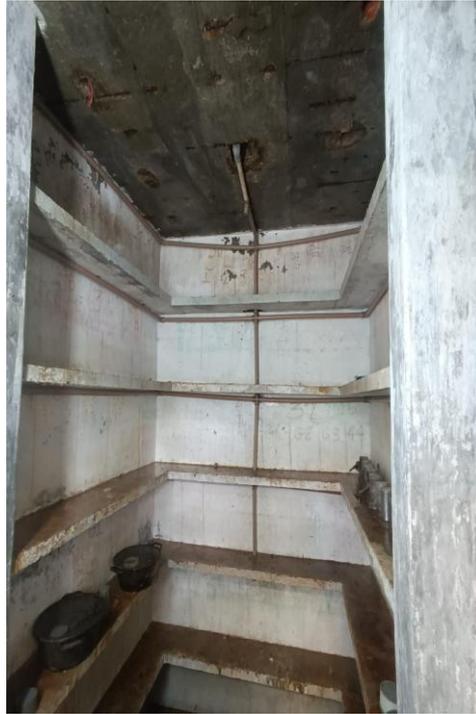
Figura 20 – Câmara úmida após a realização do trabalho

Conforme o planejamento do projeto de hidráulica voltado para a câmara úmida, nosso objetivo era alcançar uma melhor umidificação interna. Inicialmente, enfrentamos desafios relacionados à pressão insuficiente de água, o que comprometeu os resultados esperados. No entanto, após realizar as devidas alterações no projeto, conseguimos solucionar o problema e alcançar o desempenho necessário para o funcionamento adequado da câmara úmida.

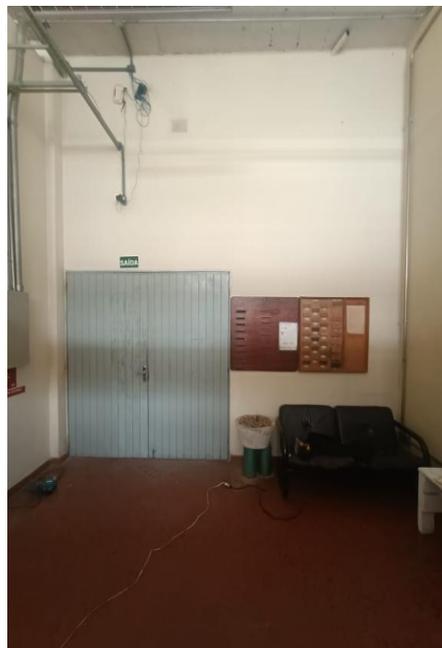
Figura 21 – Hall de entrada antes das reformas

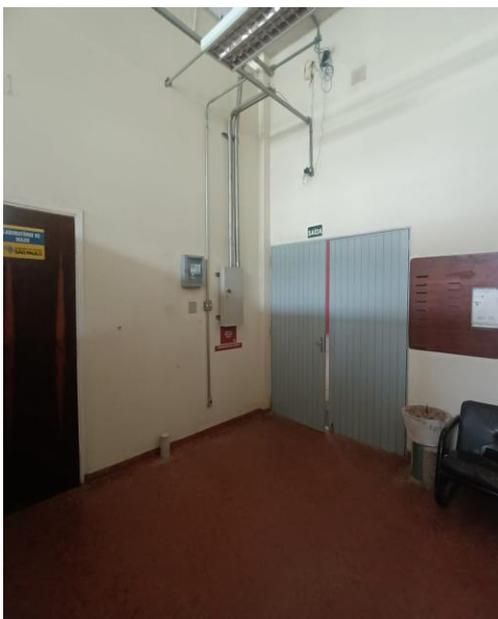
Figura 22 – Hall de entrada após as reformas

Ao longo do desenvolvimento deste Trabalho de Conclusão de Curso, nos dedicamos à revitalização da entrada do hall do lema, garantindo a restauração de todas as portas e a recuperação das informações do espaço, de forma a preservar sua funcionalidade e estética.
