**CENTRO PAULA SOUZA**  
**ETEC PADRE CARLOS LEÔNCIO DA SILVA**  
**TÉCNICO EM SEGURANÇA DO TRABALHO**

**RISCOS OCUPACIONAIS NA PROFISSÃO DE SEPULTADOR: Um  
estudo de caso em Lorena/SP**

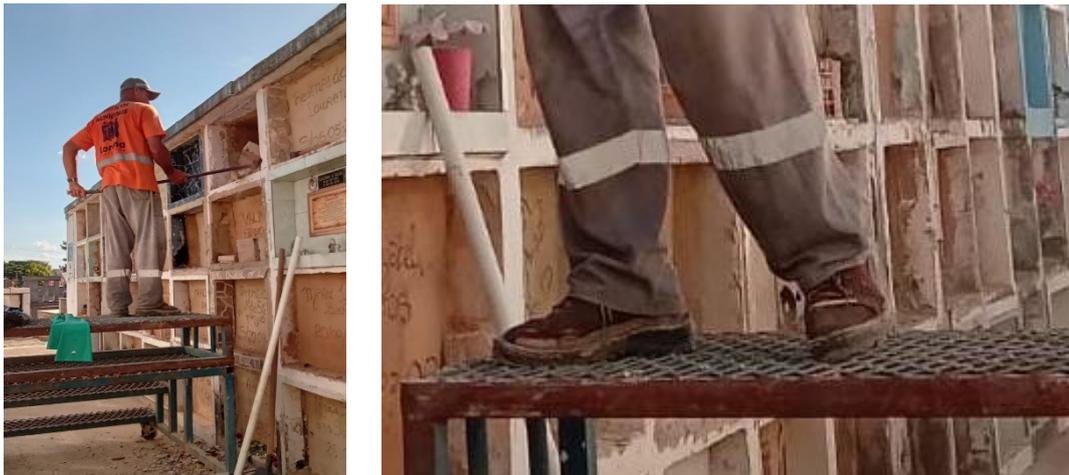
**Figura 1:** Sepultador sobre andaime improvisado.

Na Figura 1 observa-se o trabalhador realizando suas atividades em uma plataforma improvisada, sem a presença de corrimãos ou sinalização adequada. Essa condição aumenta o risco de quedas, que são agravadas pela altura e pela falta de equipamentos de proteção contra quedas. A ausência de um andaime adequado e seguro contraria as recomendações da NR-18 (Condições e Meio Ambiente de Trabalho na Indústria da Construção), que prevê o uso de equipamentos padronizados para trabalho em altura.

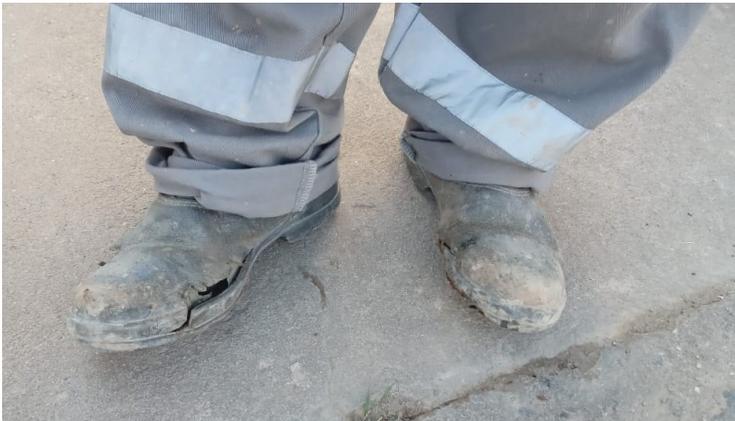
(a) Botas de segurança danificadas.

A Figura 2a (Botas de segurança danificadas) e a Figura 2b (Luvas rasgadas) evidenciam a utilização de Equipamentos de Proteção Individual (EPIs) em péssimo

estado de conservação. As botas, visivelmente desgastadas, comprometem a proteção contra perfurações e quedas, enquanto as luvas rasgadas expõem o trabalhador a riscos biológicos e químicos. A NR-6 (Equipamentos de Proteção Individual) estabelece que cabe ao empregador fornecer EPIs adequados, em perfeito estado de uso, e garantir sua substituição sempre que necessário. A falta de fiscalização e reposição desses equipamentos coloca em risco a saúde e a segurança dos trabalhadores.

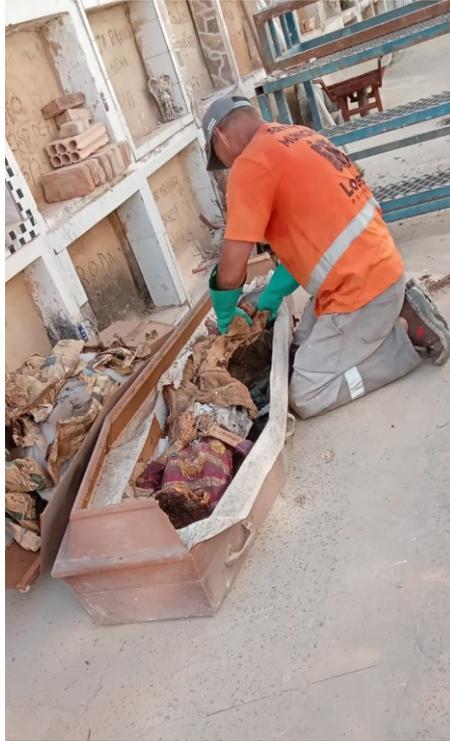
**Figura 3:** Manipulação de restos mortais.

A Figura 3 (Manipulação de restos mortais) e a Figura 4 (Sepultador em contato direto com materiais contaminados) mostram a exposição direta dos trabalhadores a resíduos biológicos altamente contaminantes, como o necrochorume. A decomposição de corpos libera substâncias tóxicas, como putrescina e cadaverina, que podem causar doenças infecciosas, incluindo hepatite A e febre tifoide. A situação evidencia a necessidade do uso adequado de EPIs, como macacões impermeáveis e máscaras, conforme determina a NR-15 (Atividades e Operações Insalubres).

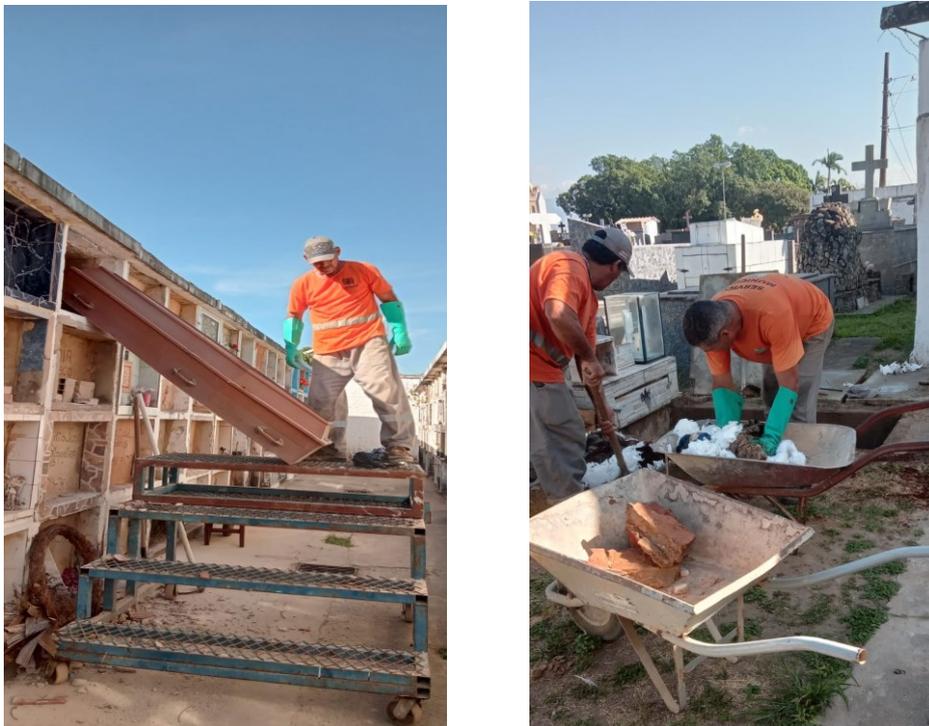
**Figura 5:** Levantamento de peso e esforço repetitivo.

Na Figura 5 (Levantamento de peso e esforço repetitivo), os trabalhadores são vistos realizando esforços físicos significativos durante a exumação e o descarte de materiais. O levantamento manual de peso, os movimentos bruscos e as posturas inadequadas contribuem para o surgimento de dores lombares e lesões musculoesqueléticas. Segundo a NR-17 (Ergonomia), é necessário implementar medidas que minimizem esses riscos, como o uso de equipamentos para transporte de carga e a realização de pausas programadas durante o trabalho.

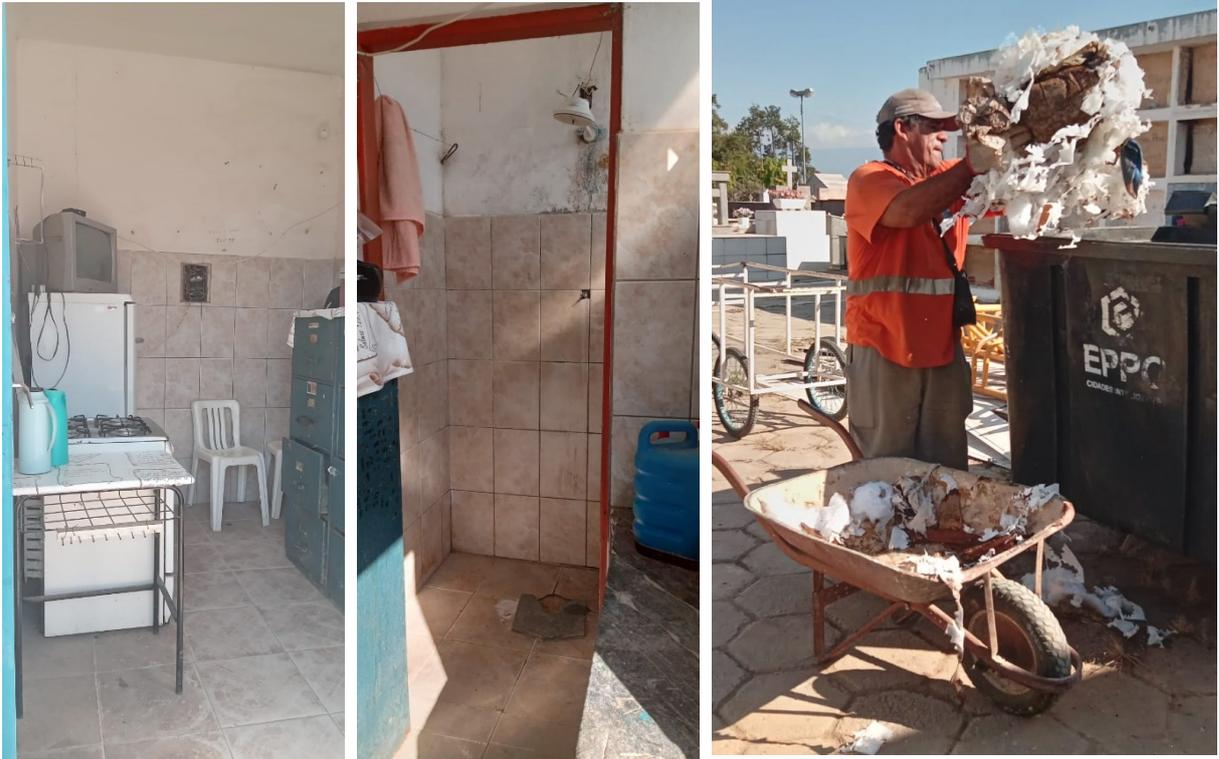
**Figura 4:** Cozinha improvisada próxima a resíduos contaminados.

A Figura 6 (Cozinha improvisada próxima a resíduos contaminados) ilustra as condições insalubres no ambiente destinado às refeições dos trabalhadores. A proximidade com resíduos provenientes de exumações agrava a contaminação do local, colocando em risco a saúde dos trabalhadores. Segundo a NR-24 (Condições Sanitárias e de Conforto nos Locais de Trabalho), o ambiente de alimentação deve ser separado de áreas contaminadas, com condições adequadas de higiene e conforto.

Outro ponto crítico identificado é a proximidade entre a cozinha e as caçambas que armazenam os restos de caixões provenientes das exumações, localizadas a uma distância de apenas quatro metros. O mau cheiro constante nesse ambiente, agravado pelo armazenamento prolongado desses materiais (por no mínimo uma semana), contribui para a insalubridade do local, aumentando os riscos à saúde dos trabalhadores.
