# REESTRUTURAÇÃO DO CENTRO CIRÚRGICO DA SANTA CASA DE MISERICÓRDIA DE PEDERNEIRAS

## RESUMO

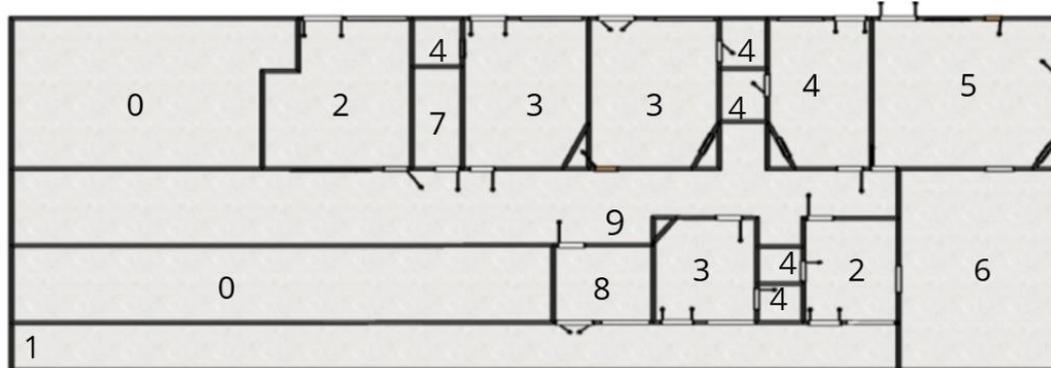
Figura 2 - Planta do centro cirúrgico

Algumas salas contêm ar condicionado, portas feitas de madeira com maçaneta. Todas as salas contem janelas. A Figura 2 apresenta o layout existente do centro cirúrgico, servindo como base para a proposta de reestruturação.

0 – Salas inutilizadas  
1 – Entrada/saída  
2 – Sala de recuperação  
3 – Sala cirúrgica

4 – Salas de armários  
5 – Sala de autoclave  
6 – Sala de materiais esterilizados  
7 – Armazém

8 - Passagem  
9 - Lavatório

A planta base (Figura 2) serviu como ponto de partida para a proposição de uma nova configuração física do centro cirúrgico (Figura 19), com o objetivo de otimizar os fluxos de trabalho e garantir a conformidade com a RDC 50. As principais alterações incluíram a reorganização das salas cirúrgicas, a implementação de farmácia, sala de armazenamento de material esterilizado, sala de controle de material esterilizado, além da definição de rotas específicas para o transporte de materiais, a passagem de pacientes e profissionais, visando minimizar o risco de infecção hospitalar e garantir a segurança dos pacientes.

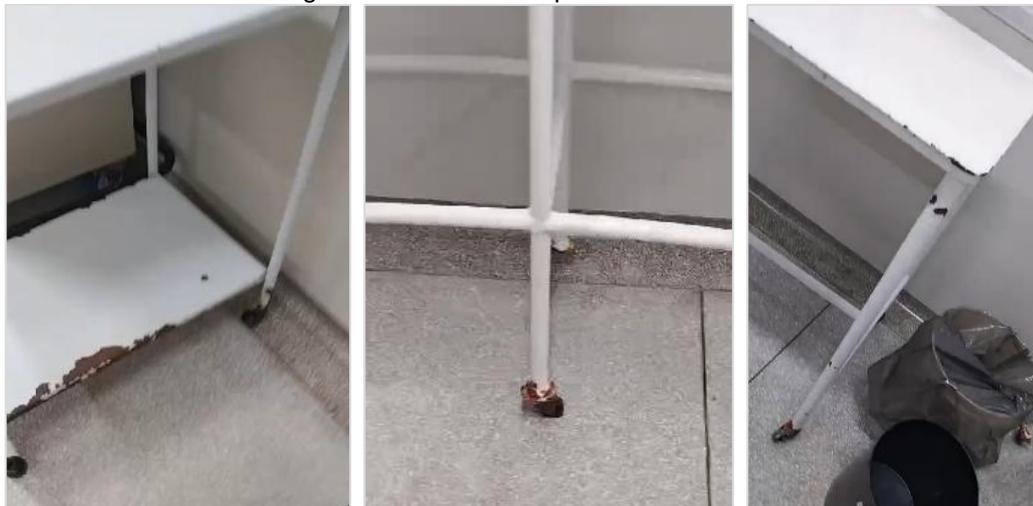
Figura 3 - Mesas de suporte de materiais

A análise da situação atual revela que algumas salas cirúrgicas apresentam condições precárias, com mesas de madeira e metal enferrujado (Figura 3), além de equipamentos antigos com manutenção inadequada.

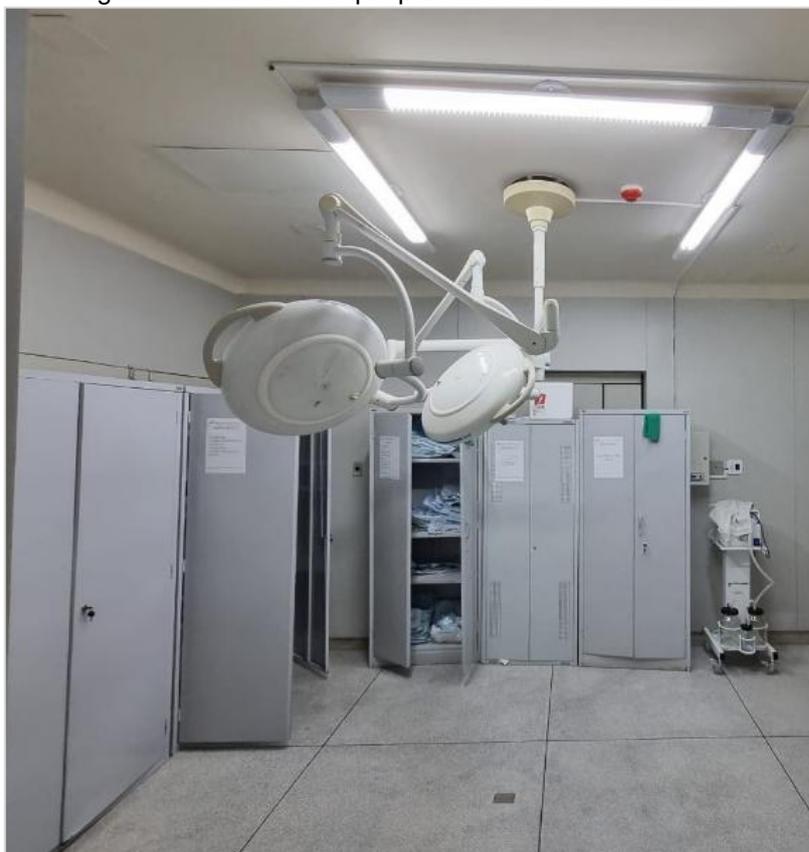
Figura 4 - Sala de estoque para materiais esterilizados

A Figura 4 apresenta o estado atual da sala de estoques de materiais esterilizados, evidenciando a necessidade de adequações para atender às normas técnicas. Na sequência, as Figuras 5 e 6 ilustram as salas cirúrgicas 2 e 3.

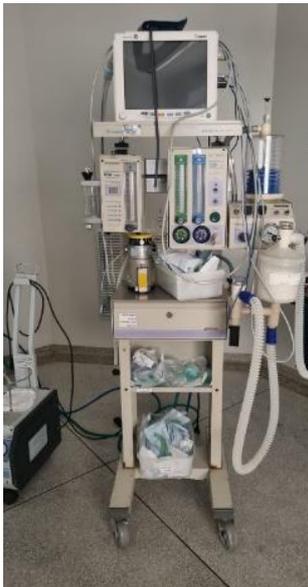
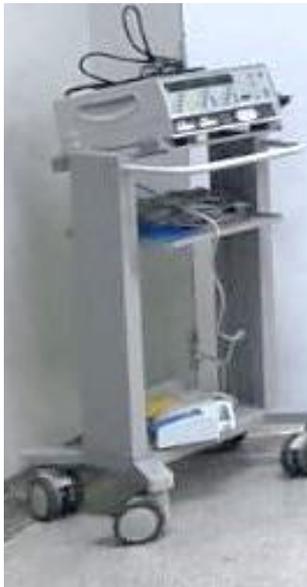
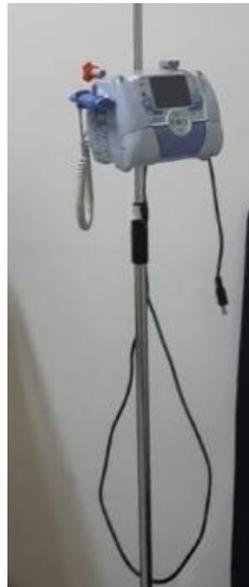
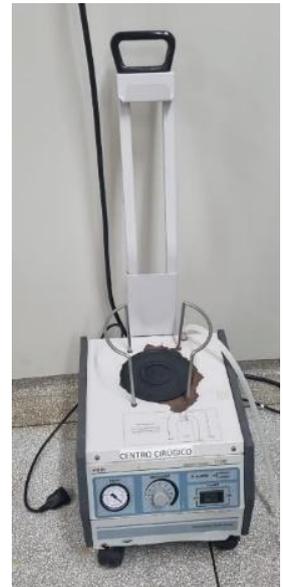
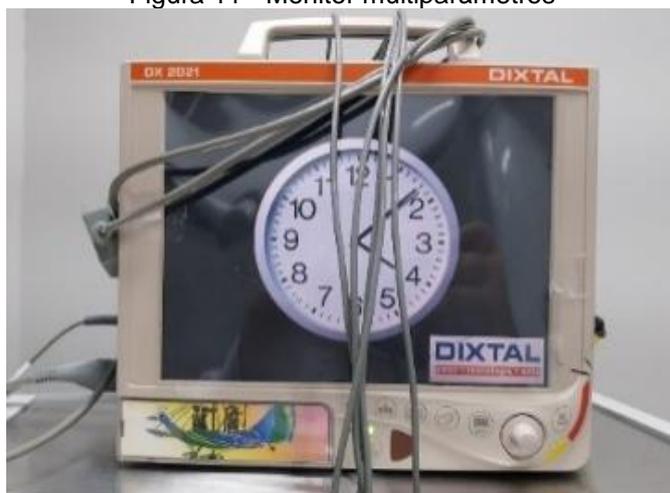
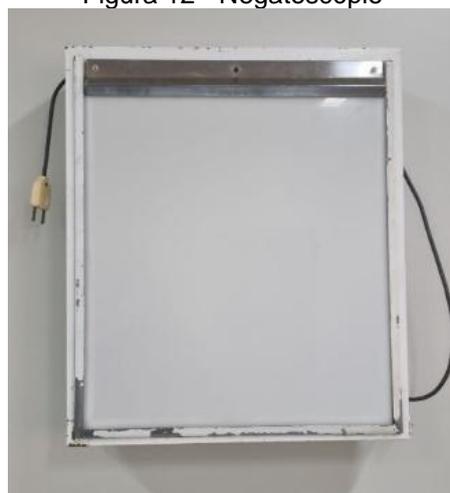
Um levantamento dos equipamentos médico-hospitalares do centro cirúrgico revelou a necessidade de substituição de diversos itens. Devido ao desgaste natural pelo uso e à falta de manutenção preventiva, equipamentos como aparelhos de anestesia, bisturis elétricos e monitores multiparâmetros apresentam riscos de falhas, comprometendo a segurança dos pacientes e a precisão dos diagnósticos. Para garantir a qualidade dos procedimentos, esses equipamentos deverão ser substituídos por modelos mais modernos e eficientes.

As imagens a seguir ilustram o estado atual desses equipamentos (Figuras 7 a 12).

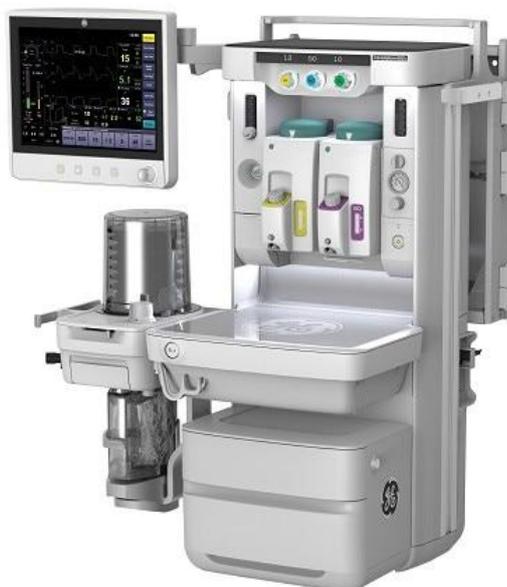
Figura 13 - Aparelho de anestesia Carestation 650

O aparelho de anestesia proposto é o Carestation 650 (Figura 13), que é um equipamento digital que fornece dados digitalmente, onde ele monitora e controla a administração de anestesia, com feedback em tempo real sobre o estado do paciente durante a operação. Algumas características deste equipamento, de acordo com o fabricante, incluem design compacto, interface intuitiva, automação de procedimentos e fácil higienização, garantindo a conformidade com as normas regulatórias e contribuindo para a segurança do paciente durante o procedimento cirúrgico.

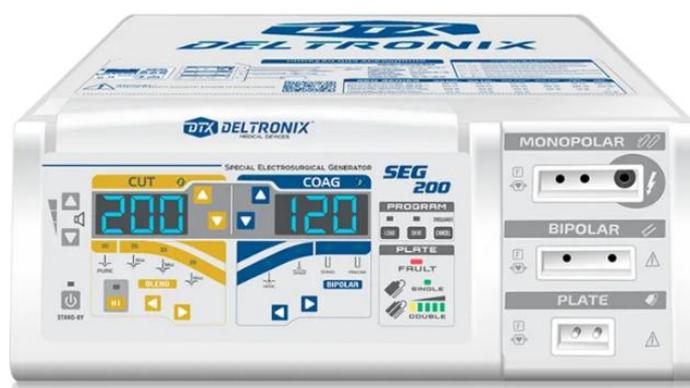
Figura 14 – Bisturi elétrico SEG 200

O bisturi elétrico proposto é o SEB 200 (Figura 14) que realiza cortes e coagulação dos tecidos mediante a aplicação de corrente elétrica de alta frequência (KHz ou MHz), que produz um aquecimento local instantâneo e controlado. De acordo com o fabricante esse modelo de bisturi elétrico contém um painel de fácil comando e design moderno à prova d'água, displays digitais independentes, 8 modos de cortes, 2 modos de coagulação e 2 modos bipolar.

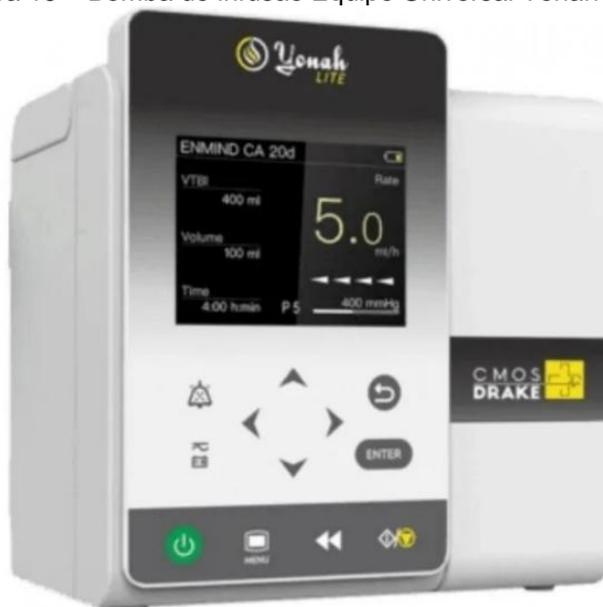
Figura 15 – Bomba de infusão Equipo Universal Yonah Lite

A bomba de infusão escolhida é a Equipo Universal Yonah Lite (Figura 15) é um dispositivo hospitalar utilizado em terapia intensiva, quando a necessidade de maior precisão na infusão. De acordo com o fabricante o equipamento possui alarmes e controles que possibilitam a infusão precisa e segura, contém uma bateria de longa duração e recarregável, tela com display e modo de segurança onde bloqueia o teclado, com isso, ajudando nos tratamentos antes e após cirurgias.

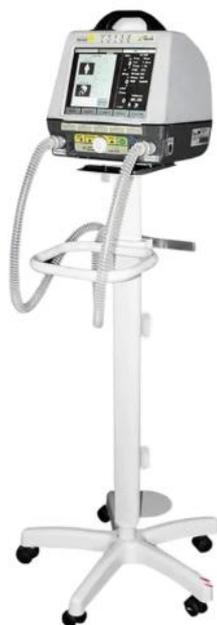
Figura 16 – Ventilador pulmonar com Pedestal Ruah

O ventilador pulmonar proposto é o com Pedestal Ruah (Figura 16) que é um equipamento importante no suporte respiratório na recuperação pós-anestesia. Conforme o fabricante o ventilador pulmonar é com misturador de oxigênio e ar comprimido controlado por um microprocessador interno e ele também é capaz de realizar ventilação não-invasiva e invasiva, com controles à volume, pressão e fluxo.

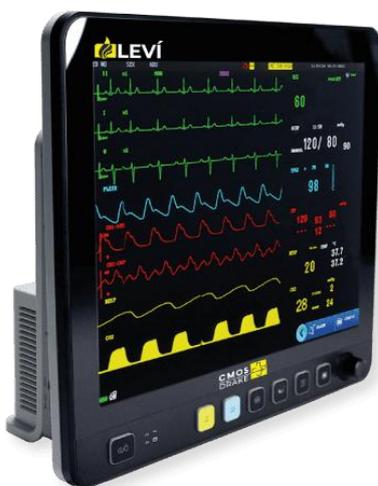
Figura 17 - Monitor de sinais vitais Leví

Para monitoramento dos sinais vitais, foi escolhido o Monitor de sinais vitais Leví (Figura 17), que é um equipamento digital que interpreta sinais discretos do corpo (pode ser batimentos cardíacos, saturação, respiração, temperatura corporal ou pressão arterial) e automaticamente exibe os resultados obtidos digitalmente na tela.

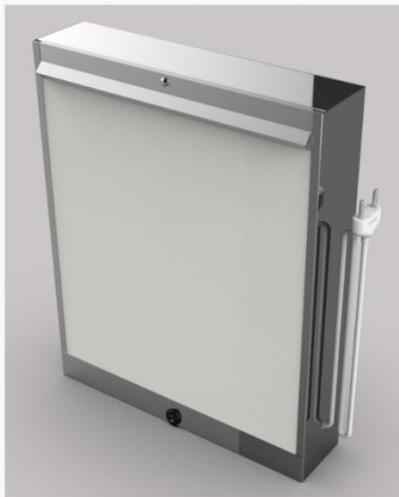
Figura 18 – Negatoscópio 1 corpo em aço inox

O negatoscópio proposto é o 1 Corpo em Aço Inox (Figura 18) que é um tipo de equipamento amplamente utilizado para iluminar e visualizar melhor exames de imagem como raio-x ou tomografia, assim, fazendo uma leitura mais precisa. Segundo o fabricante o equipamento é feito de aço inox, contém LED para melhorar a visualização e tem plug bivolt que pode ser ligado em tomadas com 127V ou 220V.

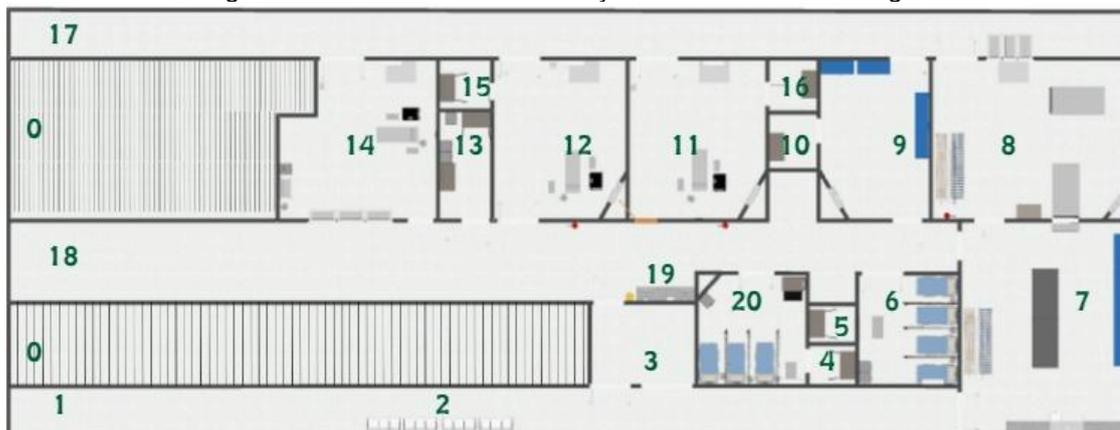
Figura 19 – Planta da reestruturação física do centro cirúrgico

| 0 – Salas inutilizadas | 11 – Sala de cirurgia 1 |
| 1 – Entrada centro cirúrgico | 12 – Sala de cirurgia 2 |
| 2 – Sala de espera | 13 – Farmácia |
| 3 – Passagem de pacientes | 14 – Sala de cirurgia 3 |
| 4 – Armário com material | 15 – Armário com material |
| 5 – Armário com material | 16 – Armário com material |
| 6 – Sala de recuperação pós-cirúrgica | 17 – Corredor para materiais não esterilizados |
| 7 – Central de material esterilizado | 18 – Corredor para materiais esterilizados |
| 8 – Sala de autoclave | 19 – Lavatório |
| 9 – Controle de material esterilizado | 20 – Sala de recuperação |
| 10 – Armário com material | |

Em conformidade com as normas técnicas para áreas cirúrgicas, optou-se pelo piso vinílico em todos os ambientes. Essa escolha se baseia na necessidade de um piso com propriedades condutivas, que garantem a dissipação segura de cargas elétricas, protegendo pacientes e profissionais. Além disso, o vinílico oferece durabilidade, fácil limpeza e conforto, contribuindo para um ambiente mais seguro e higiênico.

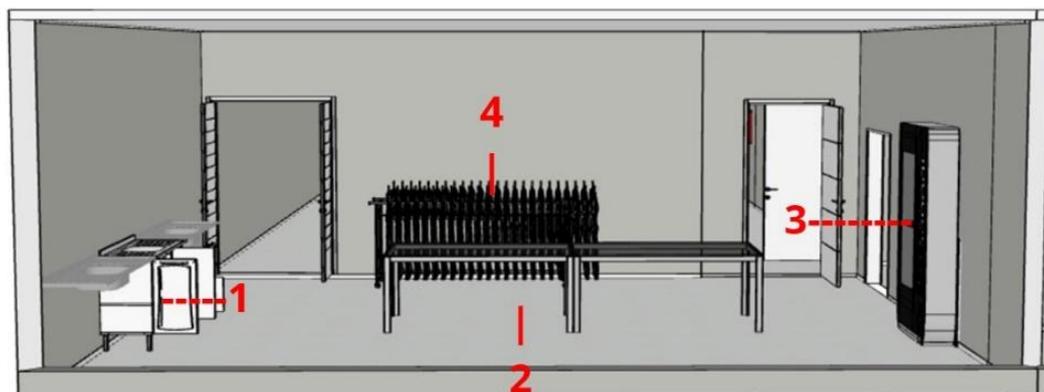
Figura 20 - Central de material esterilizado

- 1 – Pia
- 1 – Mesa de granito
- 2 – Autoclave
- 3 – Arara

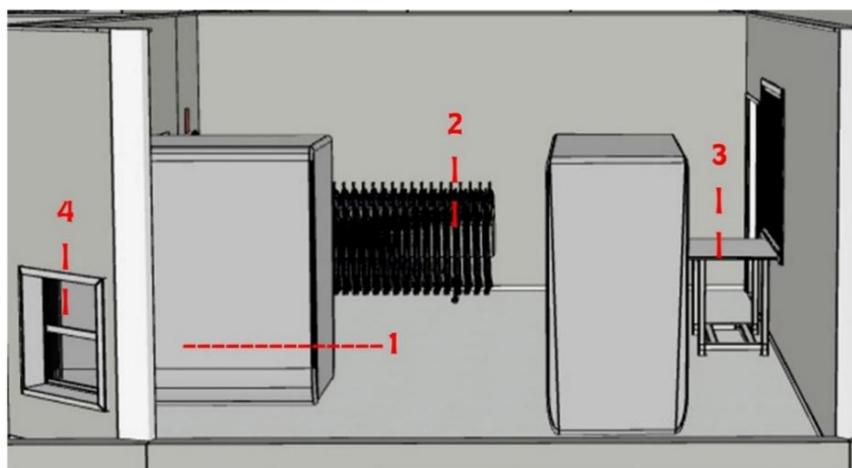
Figura 21 – Sala autoclave

- 1 – Autoclave
- 1 – Carrinho da autoclave
- 2 – Arara
- 3 – Saída de ar

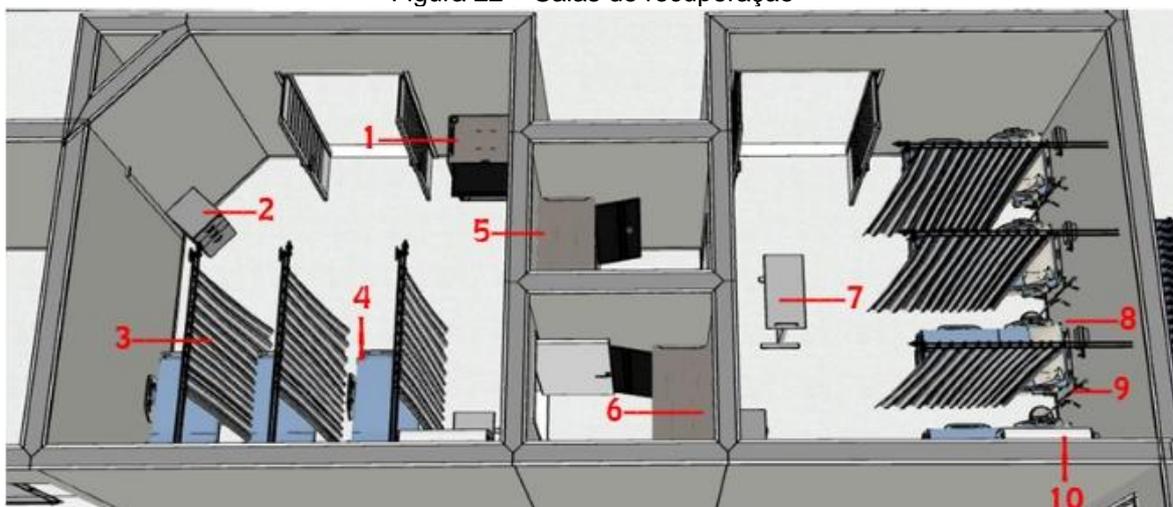
Figura 22 – Salas de recuperação

| 1 – Carrinho de parada | 6 – Armário sala pós-operatório |
| 2 – Carrinho de medicação | 7 – Mesa |
| 3 – Divisória | 8 – Monitor multiparâmetros |
| 4 – Leito | 9 – Suporte de soro |
| 5 – Armário sala pré-operatório | 10 – Ar condicionado |

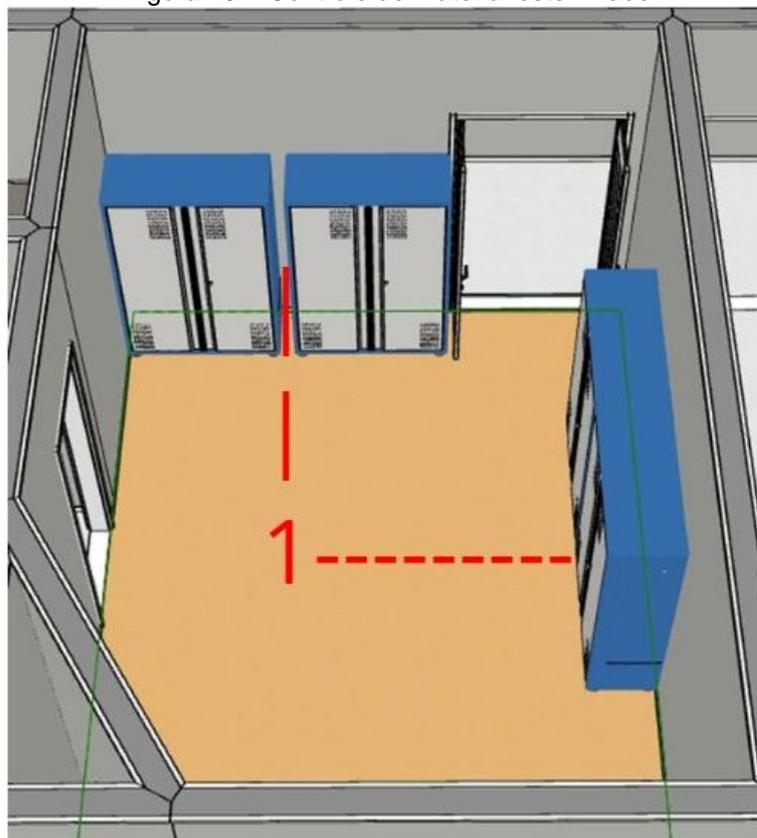
Figura 23 – Controle de material esterilizado

- 1 - Armários

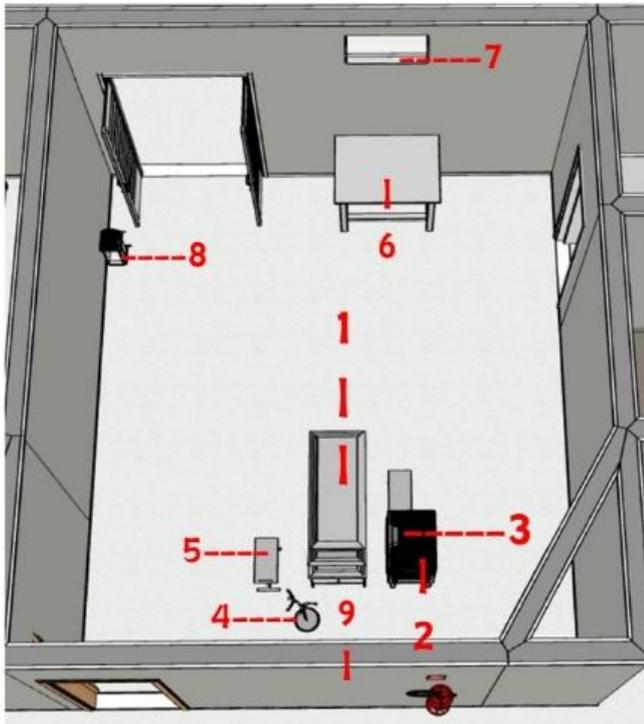
Figura 24 – Sala Cirúrgica 1

- 1 – Mesa cirúrgica
- 2 – Carrinho de anestesia
- 3 – Monitor multiparâmetros
- 4 – Suporte para soro
- 5 – Suporte de materiais
- 6 – Mesa
- 7 – Ar condicionado
- 8 – Lixo
- 9 – Régua de gases

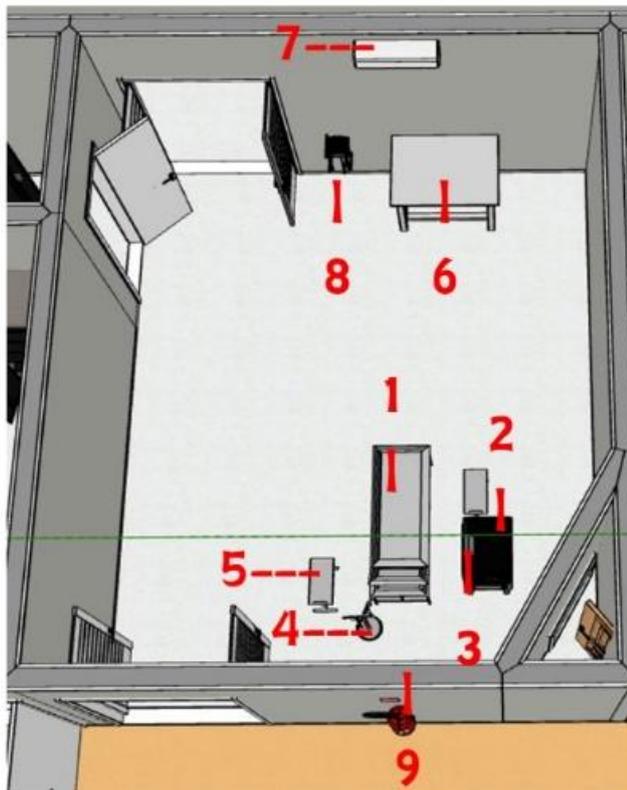
Figura 25 – Sala Cirúrgica 2

- 1 – Mesa cirúrgica
- 2 – Carrinho de anestesia
- 3 – Monitor multiparâmetros
- 4 – Suporte para soro
- 5 – Suporte de materiais
- 6 – Mesa
- 7 – Ar condicionado
- 8 – Lixo
- 9 – Régua de gases

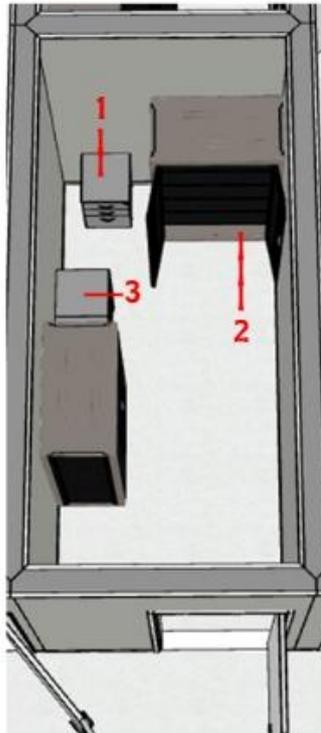
Figura 26 – Farmácia

- 1 – Armário de medicações
- 2 – Armário de medicações
- 3 – Geladeira para medicações

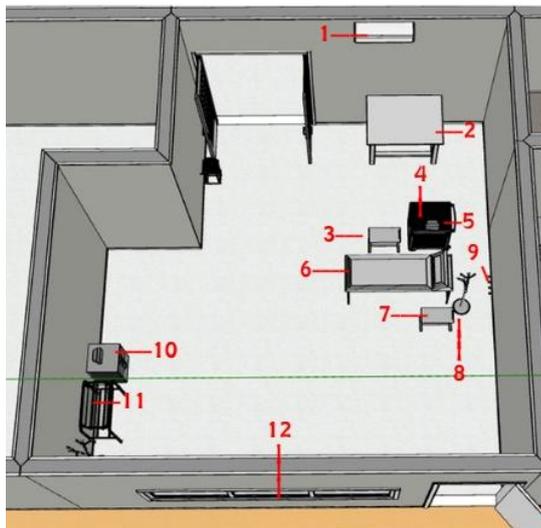
Figura 27 – Sala Cirúrgica 3

- 1 – Ar condicionado
- 2 – Mesa
- 3 – Suporte de materiais
- 4 – Carrinho de anestesia
- 5 – Monitor multiparâmetros
- 6 – Mesa Cirúrgica
- 7 – Suporte de equipamentos
- 8 – Suporte de soro
- 9 – Régua de gases
- 10 – Carrinho de medicação
- 11 – Berço
- 12 – Visor
