**CARACTERIZAÇÃO DE UM EIXO DE TRANSMISSÃO, COM
ENSAIOS MICROESTRUTURAL, MECÂNICO E CONTROLE
DIMENSIONAL.**

**Pindamonhangaba - SP
2023**

Monografia apresentada à Faculdade de
Tecnologia de Pindamonhangaba para
graduação no Curso Superior de Tecnologia
em Mecânica: Processos de Soldagem

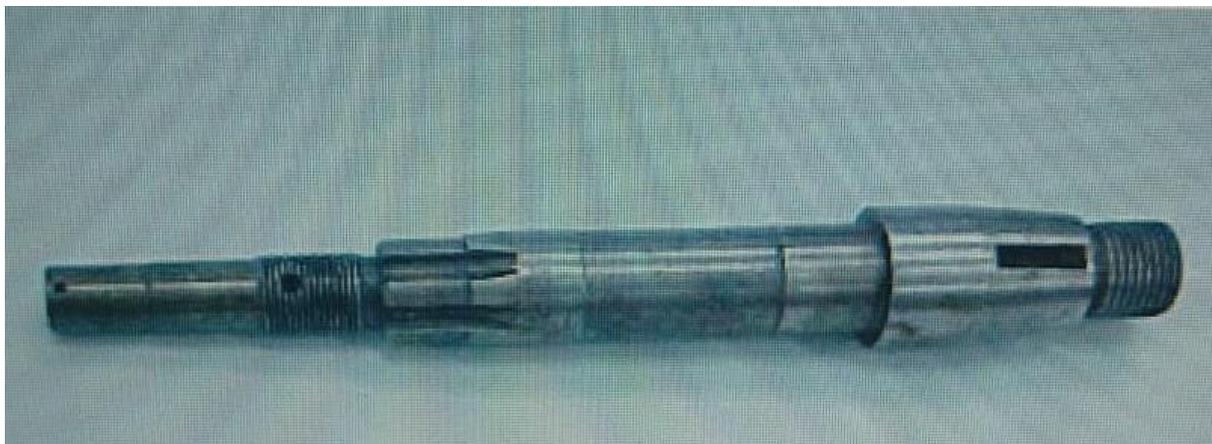
Figura 2 Eixo árvore de transmissão de uma Lambreta

Eixos árvores trabalham em movimento. Exemplo: Eixos que compõem a caixa de mudanças de um veículo, conforme figura 02:

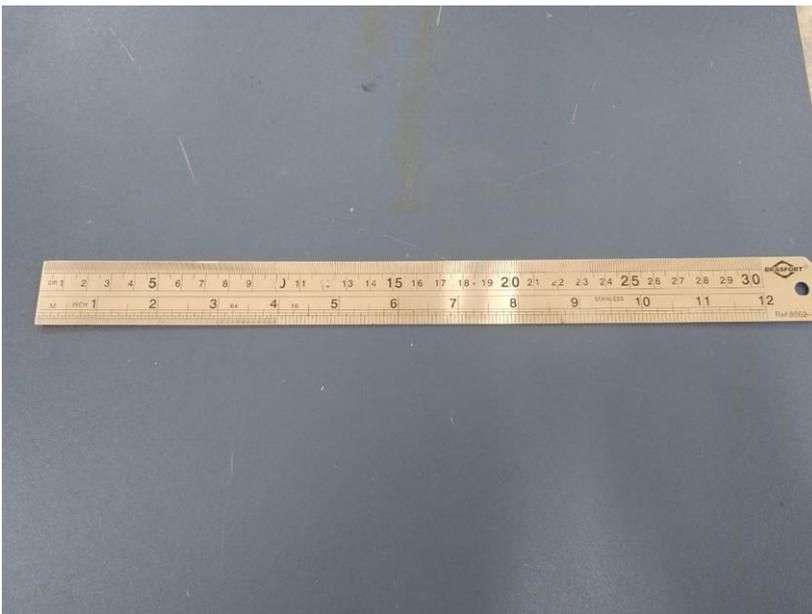
Figura 3 Escala Metálica

e teóricos da medição, determinação dos níveis de incerteza desses aspectos e verificação de tolerâncias dimensionais, conforme normas estabelecidas no desenho mecânico (SOBRATEMA,2023). O estudo da medição, é um requisito básico em qualquer campo da ciência e da tecnologia, principalmente no campo da engenharia e no campo das indústrias mecânicas. Alguns dos instrumentos, que serão utilizados nesse experimento serão: escala metálica que está ilustrada na Figura 3 e trena (medição do Comprimento) para medições mais grosseiras.

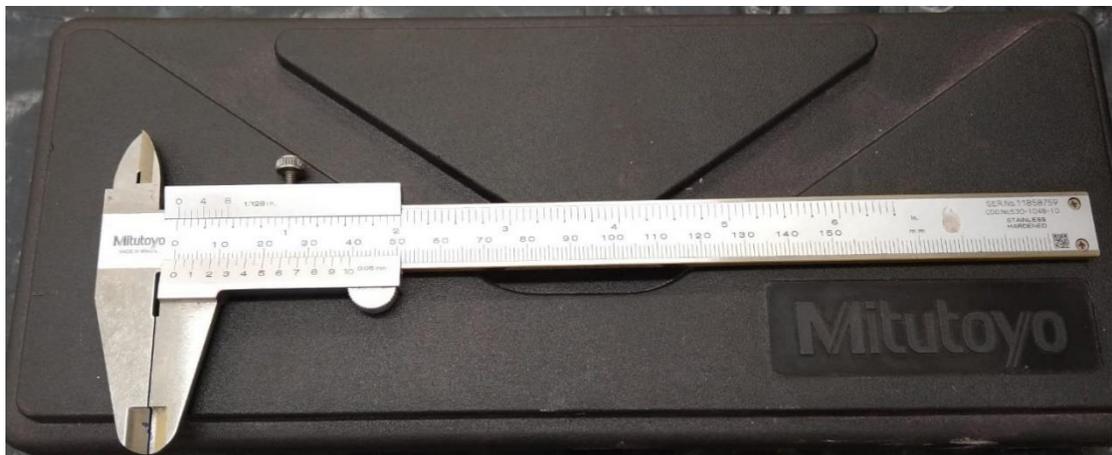
Figura 4 Paquímetro 0,05 mm

Para medições que requer mais precisão de decimo ou centésimo de milímetro é utilizado o instrumento Paquímetro ilustrado na Figura 04 (medição de diâmetro, rebaixos e demais dimensões) e já quando a medição tem a precisão de milésimo de milímetro, é utilizado o instrumento micrometro externo Ilustrado na Figura 5 (para conferência dos diâmetros). O desenho do eixo de transmissão, pode ser executado no programa ONSHAPE (SOBRATEMA,2023).

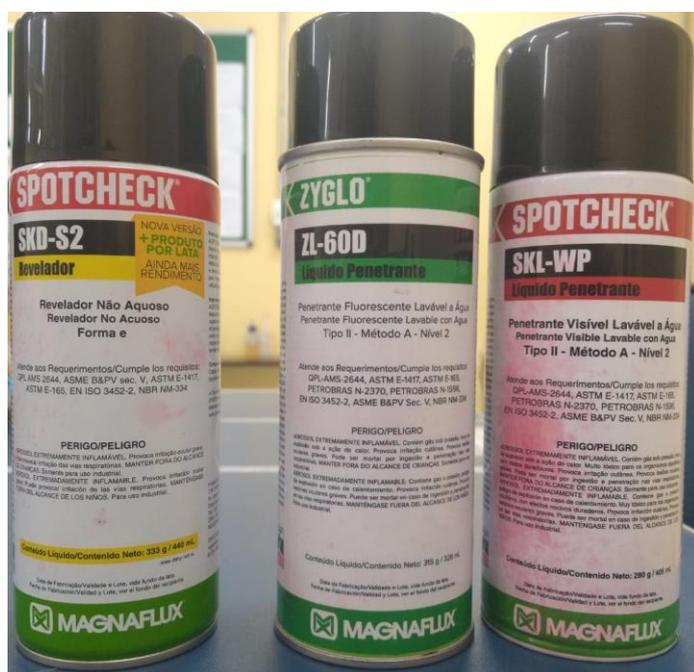
Figura 6 Revelador, Penetrante Fluorescente e Penetrante (lavável a água)

Na sequência, o penetrante é removível com água, os reveladores que é utilizado para o ensaio normal e fluorescente é o mesmo. Estão ilustrados na Figura 7.

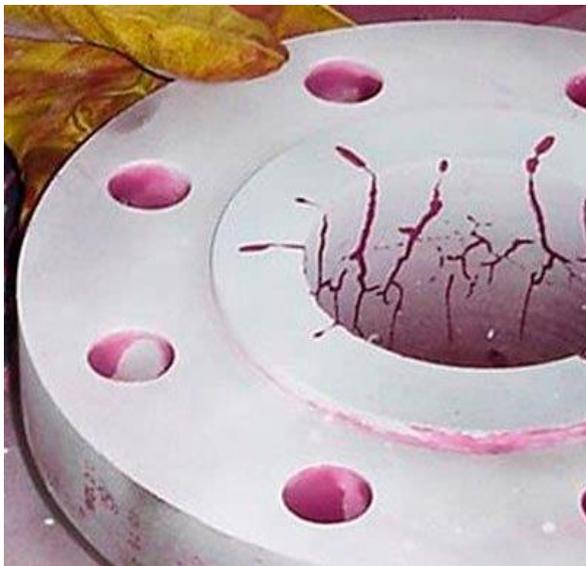
Para revelar as descontinuidades no ensaio a água e fluorescente, a única diferença, é luz que será emitida em cima da peça (luz branca no solúvel a água, luz negra no fluorescente). Na Figura 08 demonstra as peças com luz negra e na Figura 09, luz branca que passaram por inspeção de L.P (líquido penetrante) (UTMAAX, 2023).

Figura 09 Flange com trincas transversais e longitudinais (Ensaio de líquido penetrante solúvel em água)

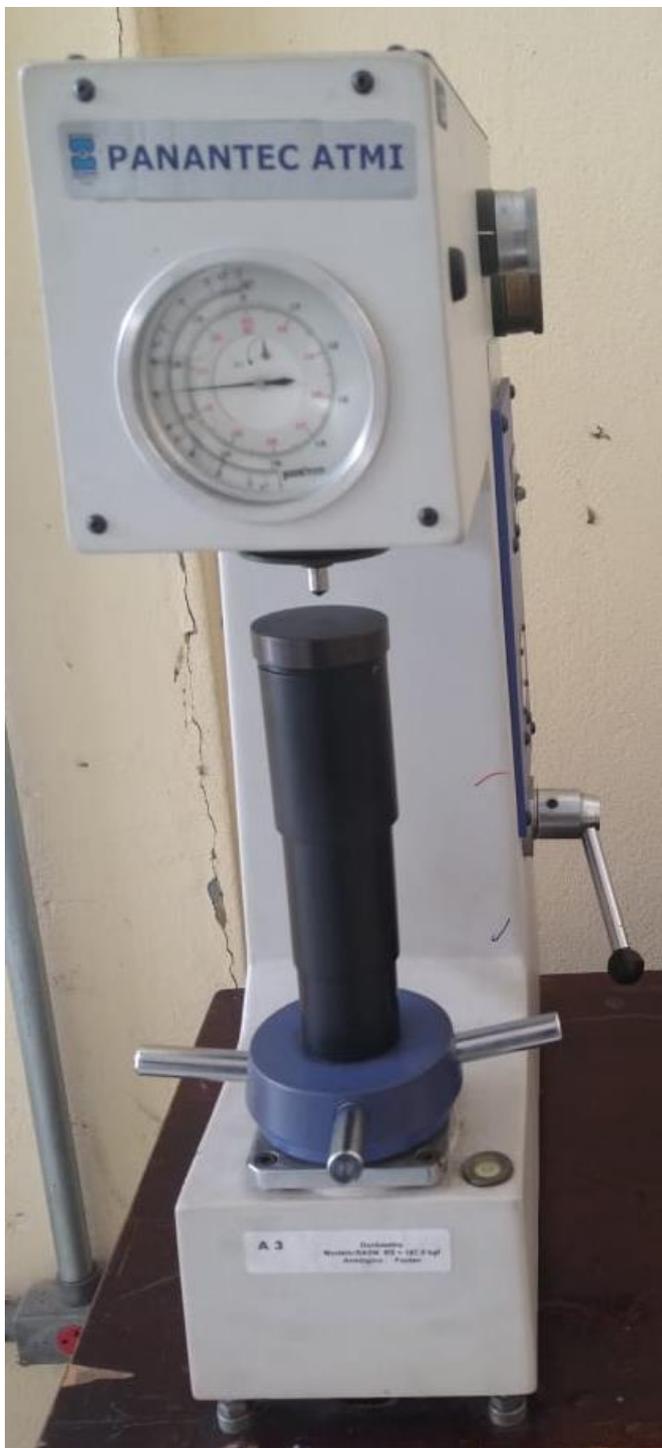
Figura 10– Durômetro Panantec ATMI (Dureza Rockwell e Brinell)

permite avaliar a dureza de metais diversos, desde os mais moles até os mais duros (RIJEZA, 2023). A Tabela 3, ilustra os tipos de escala da dureza Rockwell, e a Figura 10 ilustra o equipamento onde foi realizado a dureza.

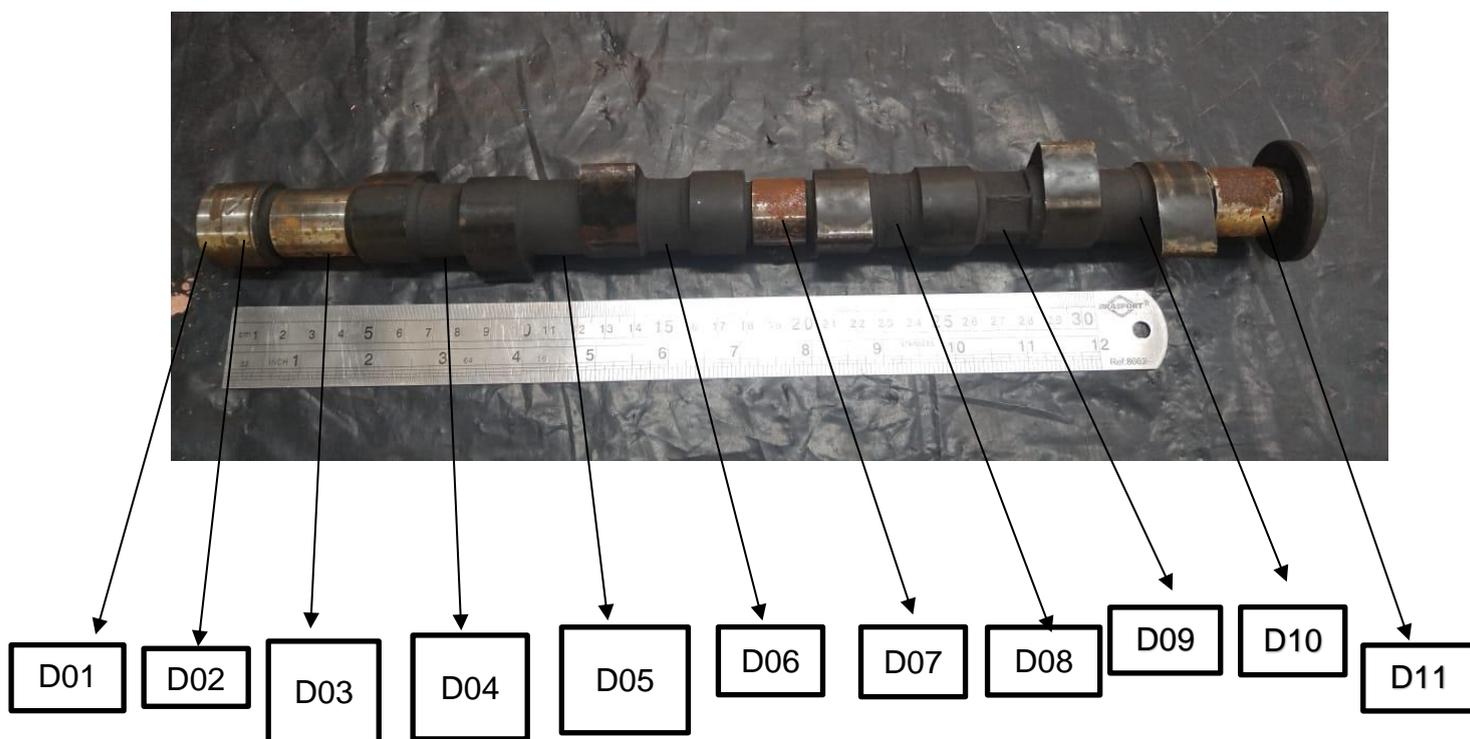
Figura 12 Eixo do Comando do Motor

O primeiro trabalho executado no eixo, foi uma inspeção visual do item, além de um controle dimensional do mesmo. O eixo foi dividido conforme figura 12, que constam as medições dos diâmetros, exceto os diâmetros menores (perfis triangulares), como indicados mais à frente nos resultados finais.

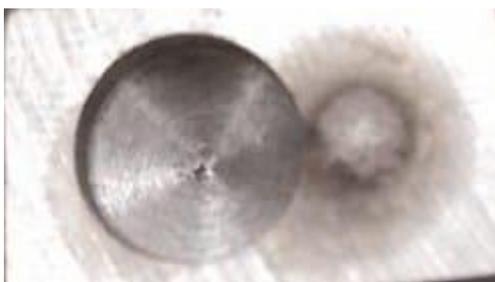
Figura 13 Amostra após ensaio com espectrômetro

Conforme tabela 01, é sabido que a peça é de Ferro fundido, sendo a mesma, analisada no Espectrômetro da USP de Lorena/SP. Amostra após o ensaio no espectrômetro, conforme figura 13. Na discussão de resultados, é explicado que inicialmente pensava-se ser um aço SAE de médio ou alto teor de carbono. Na figura

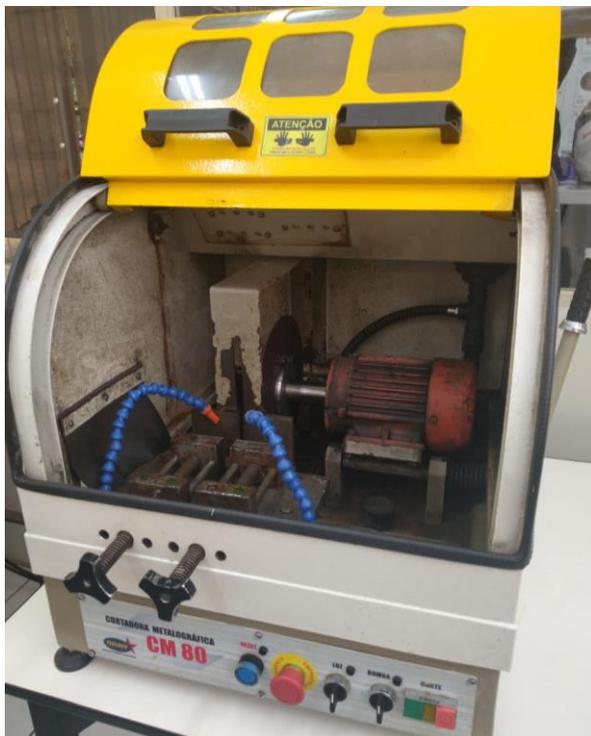
Figura 14 Cortadeira Metalográfica CM 80

Após a inspeção por líquido penetrante, foi cortado duas amostras do componente, para execução do ensaio de dureza Rockwell e para o ensaio de metalografia do material. As amostras foram cortadas no laboratório de metalografia, numa Cortadeira metalográfica Teclago modelo CM80, conforme figura 14. As amostras cortadas (figura 15). Depois de cortada, as amostras foram embutidas (figura 17), na embutidora Arotec Analógica do laboratório de metalografia (figura 16).

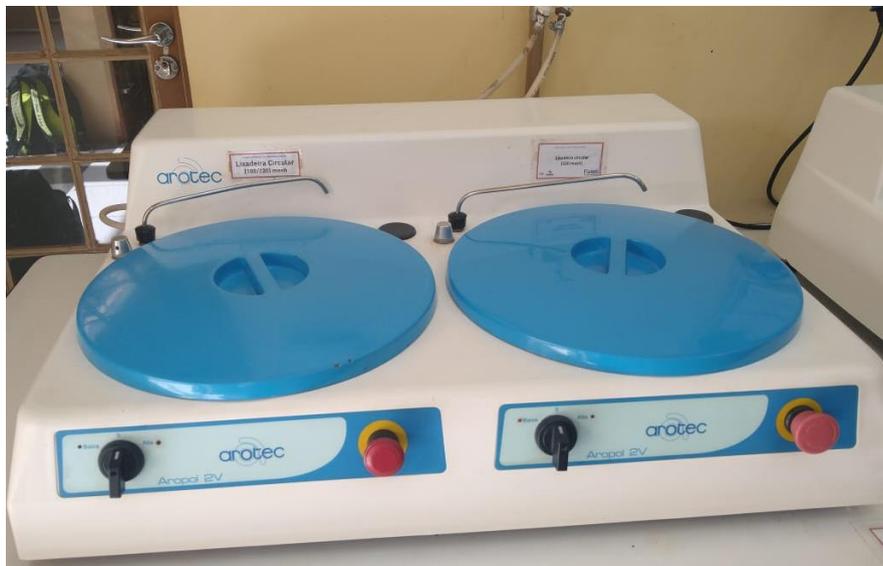
Figura 18 Lixadeira Circular

Uma amostra foi lixada, em uma Lixadeira retangular manual (figura 18), feito o polimento com alumina numa politriz circular, para depois a verificação no Microscópio para identificação do Ferro Fundido.

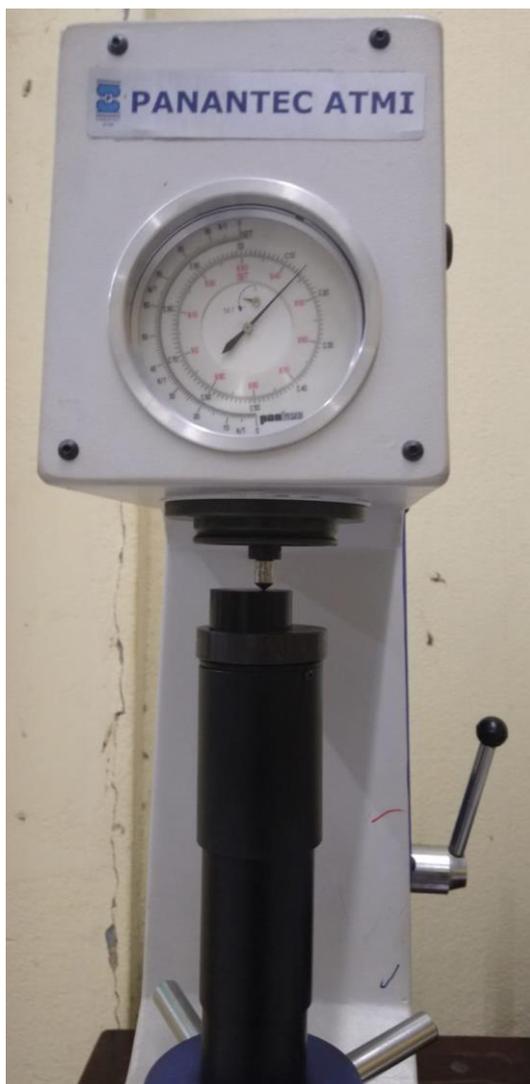
Figura 19 Durômetro Panantec Analógico Modelo ATMI (Dureza HRA)

Uma Amostra embutida foi separada, no qual foi feito ensaio de dureza Rockwell, com utilização de Durômetro Panantec Analógico ATMI (Figura 19), pré carga de 10 kgf, carga de 60 kgf, utilizando penetrador de cone de diamante 120°, para verificação de propriedades da amostra. O ensaio de dureza foi feito conforme tabela da figura 20.

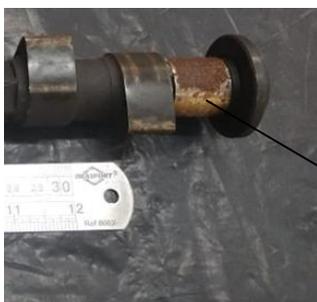
Figura 21 Pontos de Corrosão no Eixo de Comando

Quanto a inspeção visual, devido ao tempo de trabalho do componente mecânico (aproximadamente 04 anos), foi verificada pontos de corrosão severa em várias partes do eixo, pelo mesmo estar em contato com óleo e água, tendo em vista que o cabeçote do motor sobreaqueceu, gerando a troca do cabeçote. Além disso, devido a este esforço, pode se observar marcas de desgaste mecânico severo, sendo necessário a troca do item, por um novo.

Ponto de
Corrosão

Os pontos de corrosão podem ser observados nas figuras a seguir (figuras 21, 22 e 23), e o desgaste mecânico pode ser verificado na figura 24. Devido a estes itens de não conformidade, foi feito um ensaio de líquido penetrante (Solúvel a água e fluorescente).

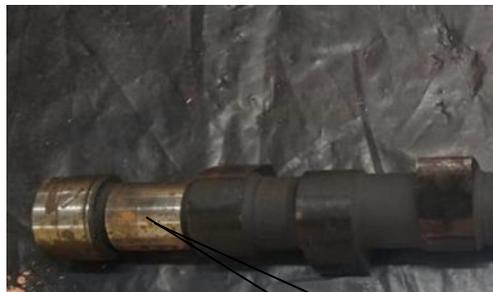
Figura 22 Pontos de Corrosão no Eixo de Comando (foto 2)

Ponto de
Corrosão

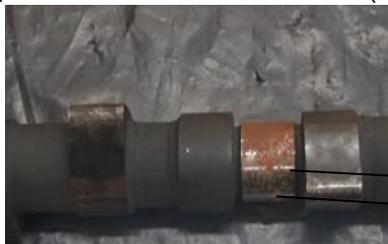
Figura 23 Pontos de Corrosão (foto 03)

Ponto de
Corrosão

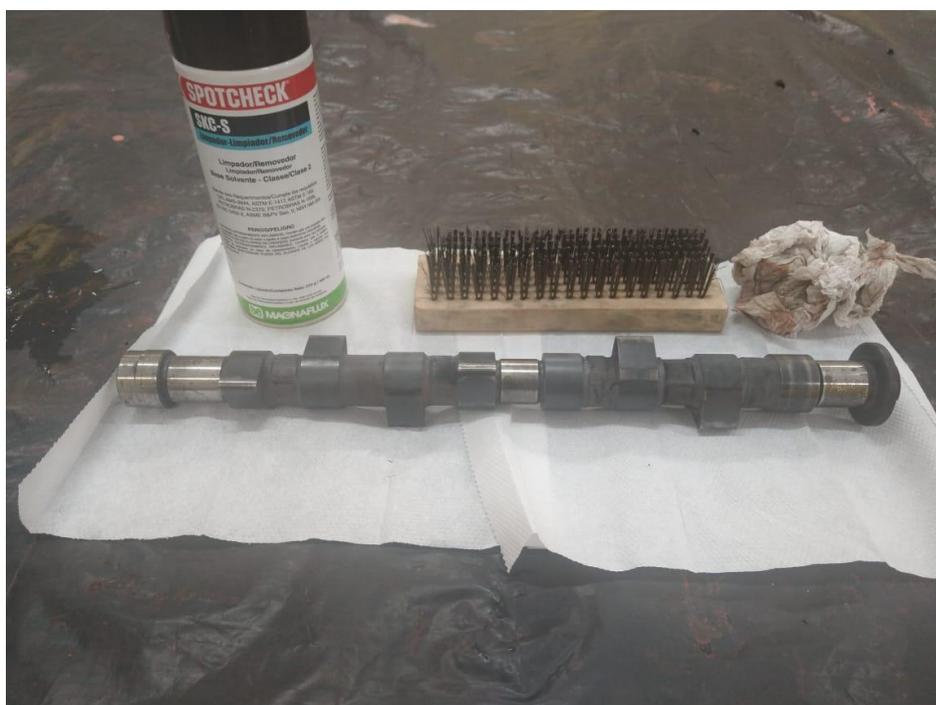
O Ensaio de L.P (líquido penetrante) foram feitos o método solúvel a água, utilizando luz branca para verificação dos defeitos, e também o ensaio fluorescente, devido o mesmo possuir uma maior sensibilidade, para detecção de resultados. Antes da inspeção, foi feita a limpeza do componente mecânico (figura 25), com escova manual de aço, e aplicado solvente, para limpeza do eixo, para uma melhor inspeção.

Figura 25 Eixo de Comando, após escovação manual (escova de aço)

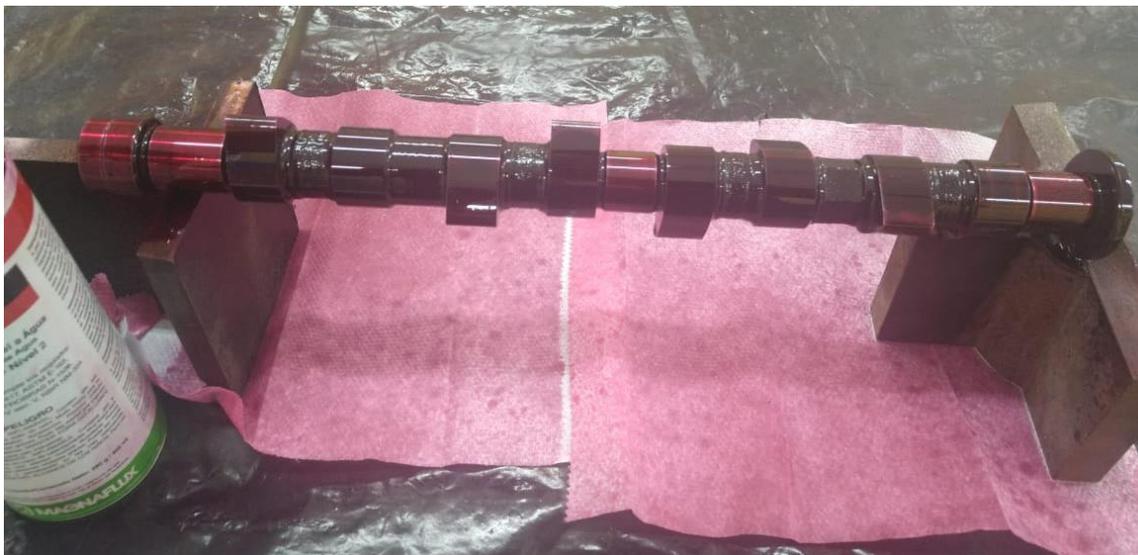
O primeiro método executado foi o solúvel a água, no qual foi aplicado o penetrante (figura 26 e figura 27) e esperado o tempo de ação, que no caso foi 15 minutos. Após o tempo de cura, a peça foi lavada com água e secada ao ar natural. A luz branca foi verificada com auxílio de luxímetro, no qual é necessária uma luminosidade de 1000 lux, para melhor interpretação dos resultados. Em seguida, foi aplicado o Revelador SKD-S2 (figura 28,29) para revelar as não conformidades, com auxílio da luz.

Figura 26 Eixo de Comando, após aplicação de L.P (Solúvel a água)

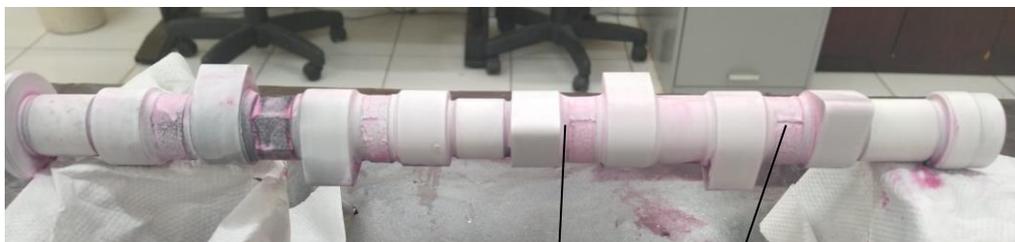
Figura 30 Interpretação de resultados

Foram confirmados pontos de corrosão (figura 31 (poros)), o desgaste mecânico já observado na inspeção visual, além de indicação de trincas (figura 30) ao longo da peça. Abaixo as fotos dos consumíveis e todas as etapas do processo. O ensaio foi seguido conforme PR001 (ABENDI,2015). A quantidade de poros, marcas de desgaste e corrosão, já são suficientes para a troca do eixo de comando.

Trincas por desgaste (Tempo de Trabalho)

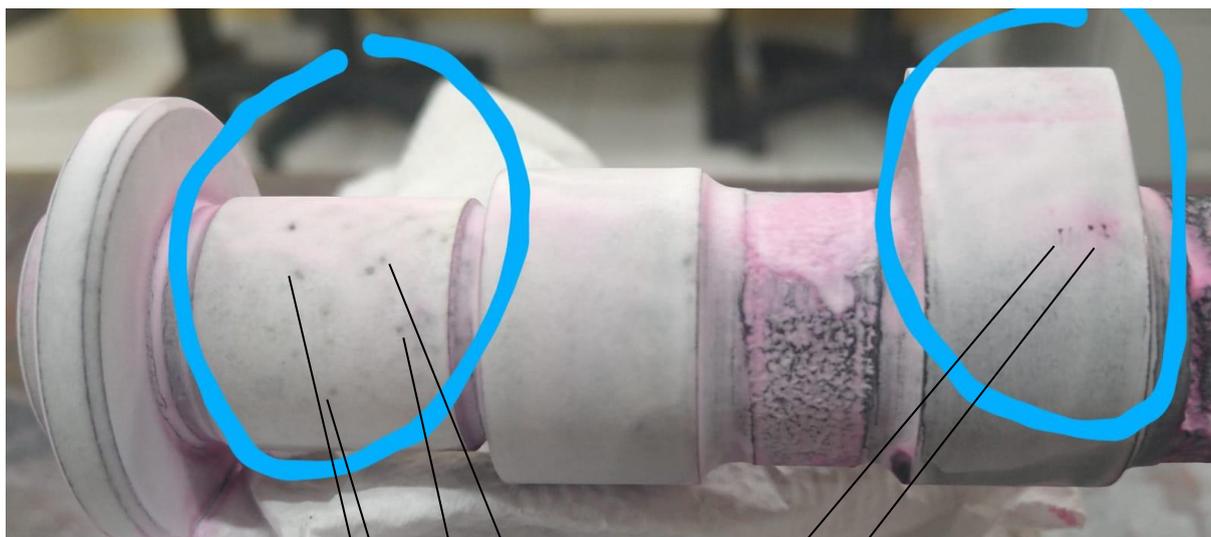
Figura 31: Interpretação de resultados (2)

Pequenos Poros (Corrosão)

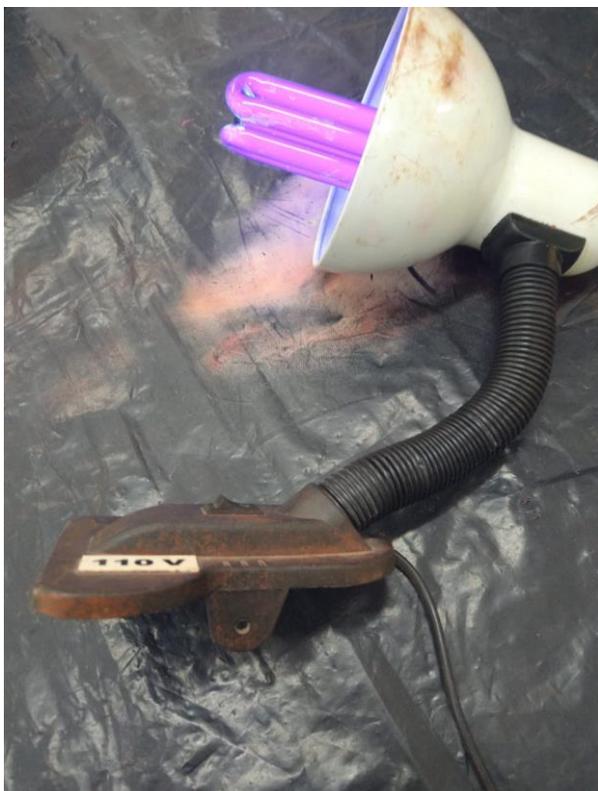
Figura 33 Luz Ultravioleta

As etapas executadas nesse ensaio, são bem parecidas, referente ao ensaio anterior. A diferença é o que o penetrante aplicado é o fluorescente (figura 32), e a luz para verificação dos resultados, é uma luz ultravioleta (figura 33), calibrada com um medidor de luz ultravioleta (figura 34). O eixo do motor foi lavado com água, retirados os insumos do ensaio anterior, para aplicação do penetrante fluorescente. O tempo de cura do penetrante utilizado foi de 15 minutos. Enquanto a peça estava em cura do procedimento, foi verificada a luz negra, para realização do ensaio (figura 35). Depois de verificada a luz, o eixo foi lavado com água, deixando secar ao ar naturalmente, para aplicação do revelador SKD-S2 (figura 36), o mesmo revelador utilizado no ensaio anterior, conforme PR001 (ABENDI,2015).

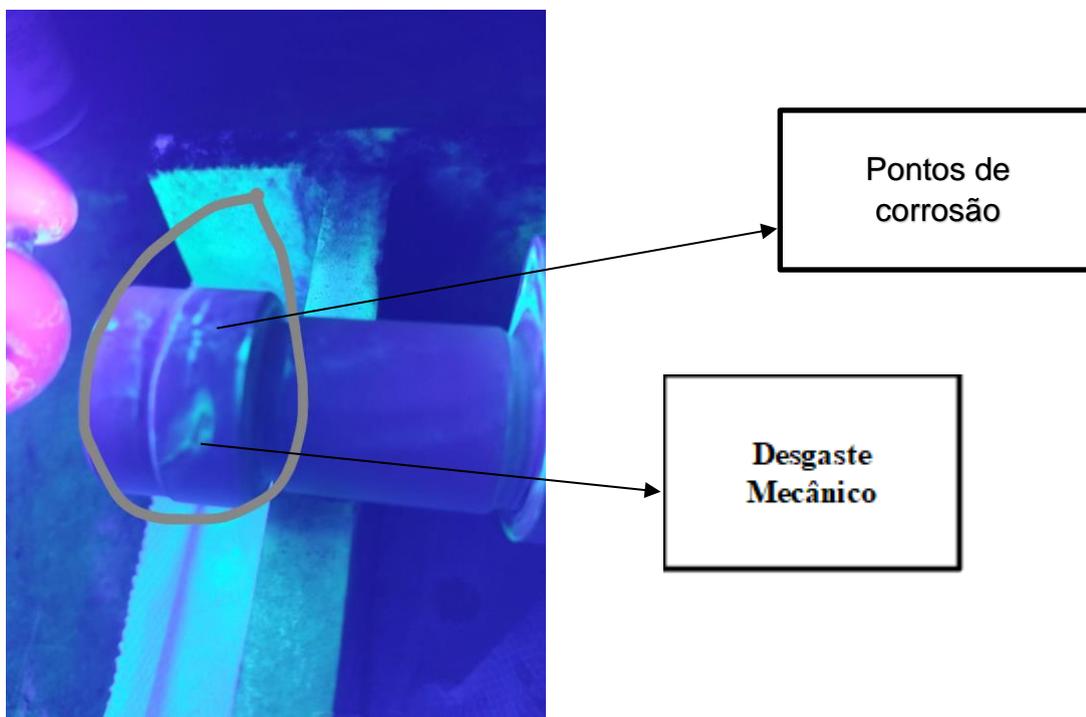
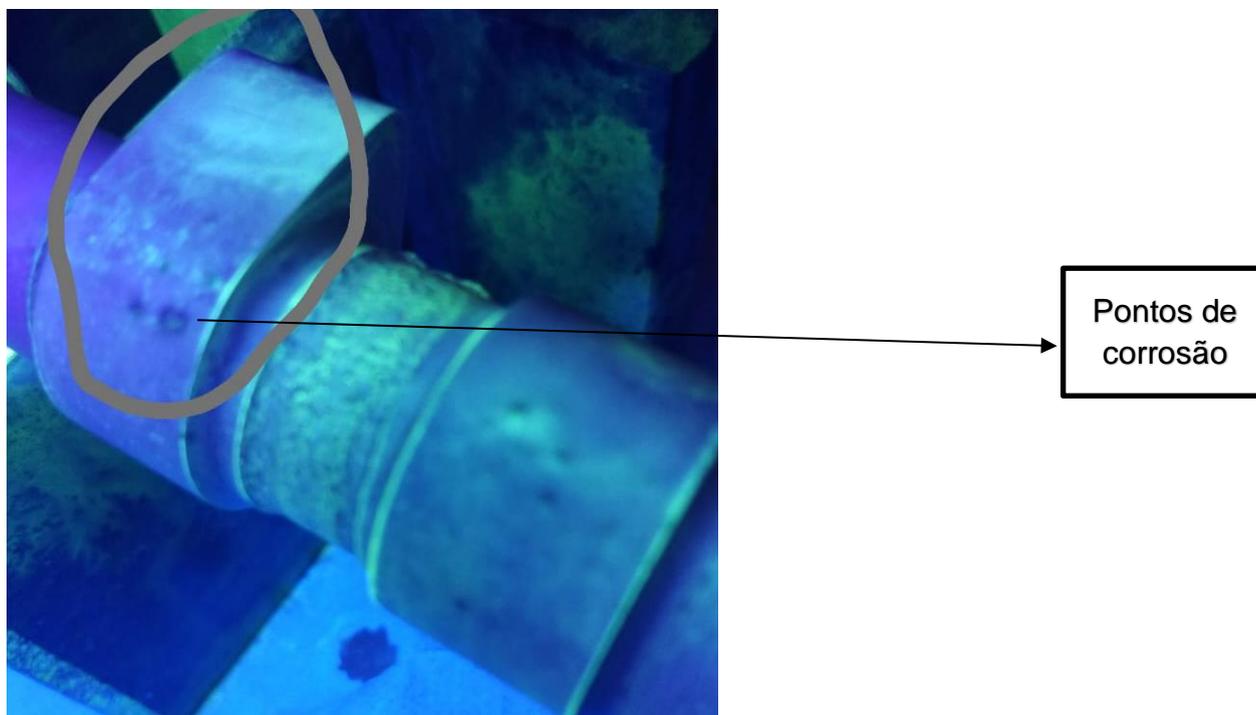
Após o revelador aplicado, foi feita inspeção com luz ultravioleta, ao longo da peça, onde ficou nítida observação de poros (figura 37,38), trincas (figura 39), desgaste mecânico (figura 37), justificando a troca do componente, pois o mesmo encontra-se bastante danificado.

Figura 37 Resultados do Ensaio

Figura 38 Resultados do Ensaio (2)

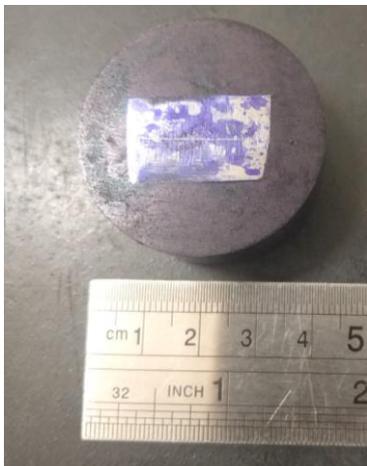
Figura 41 Peça traçada com tinta azul

Após o ensaio não destrutivo de L. P, uma amostra foi embutida, no laboratório de metalografia, no qual a mesma foi traçada com tinta azul, e foi feito a marcação para a medição de dureza HRA (figura 40 e 41(Rockwell A)). Foram executados seis pontos de medição de dureza (figura 43), com pré carga de 10 KGF, penetrador cone de Diamante de 120 °, com carga de 60 Kgf, no qual o RANGE de medida compreende-se entre 20 a 88 HRA.

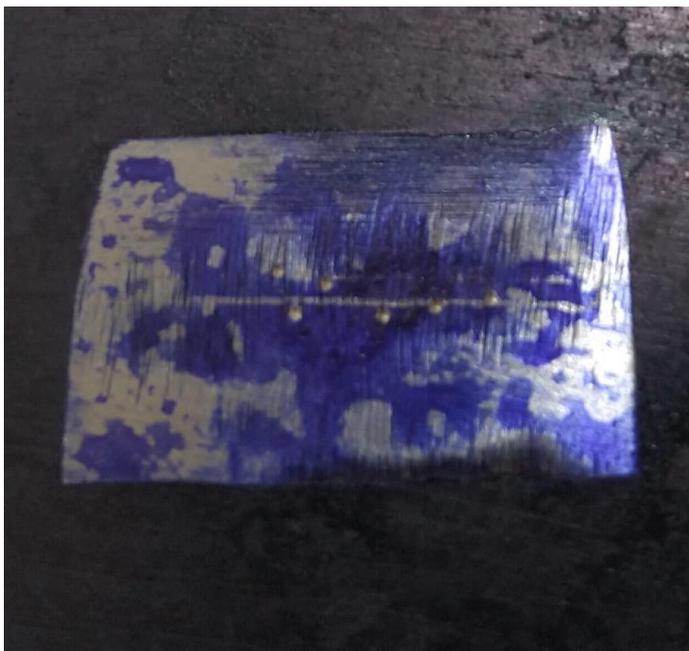
Figura 42 Peça após o Ensaio de Dureza (HRA)

A peça ficou com o entalhe do penetrador (figura 42), no qual foram encontradas as seguintes medidas, conforme tabela abaixo. Entre o que a norma e o ensaio pedem, as medidas ficaram dentro do esperado (escala HRA), para um ferro fundido (Média de aproximadamente 62 HRA), de acordo com Chiaverini (2008).

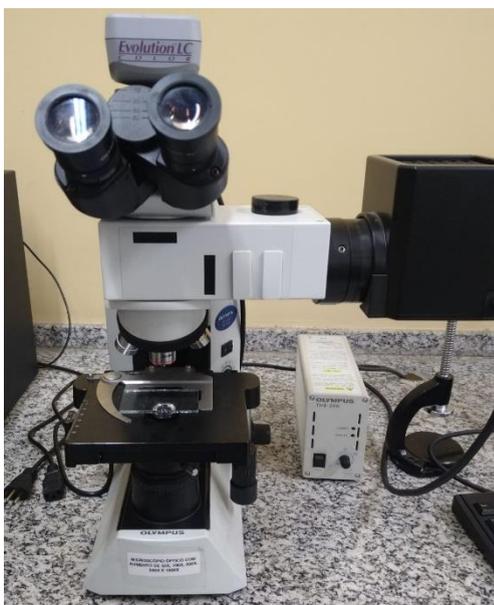
Figura 44 Microscópio Óptico Olympus TH4-200

É sabido que o componente é fabricado em ferro fundido nodular, por isso a amostra foi analisada por meio de imagens em um microscópio óptico Olympus TH4 – 200 (figura 44), utilizando aumento de 50, 100, 500 e 1000 vezes.

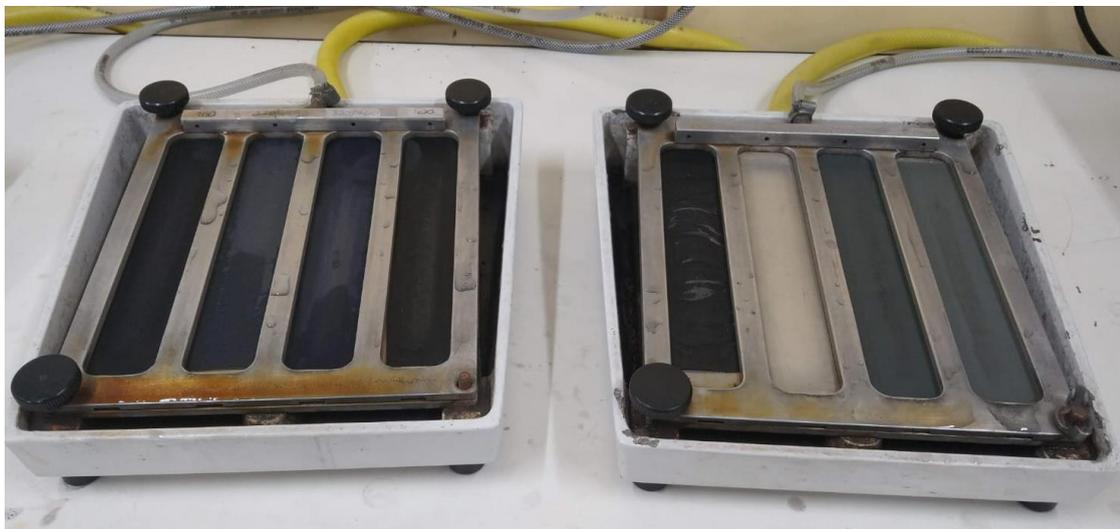
Figura 45 Lixadeira Retangular Arotec

Após o ensaio de dureza, outra amostra foi preparada para os ensaios de metalografia, no laboratório da Faculdade. Amostra já está embutida, então a mesma foi lixada em Lixadeira retangular manual nas lixas 180, 220, 360, 400, 600, 1500 e 2000 mesh (figura 45). Após o lixamento, a peça foi polida em uma Politriz Circular rotativa, utilizando Alumina de 1 umm (figura 46).

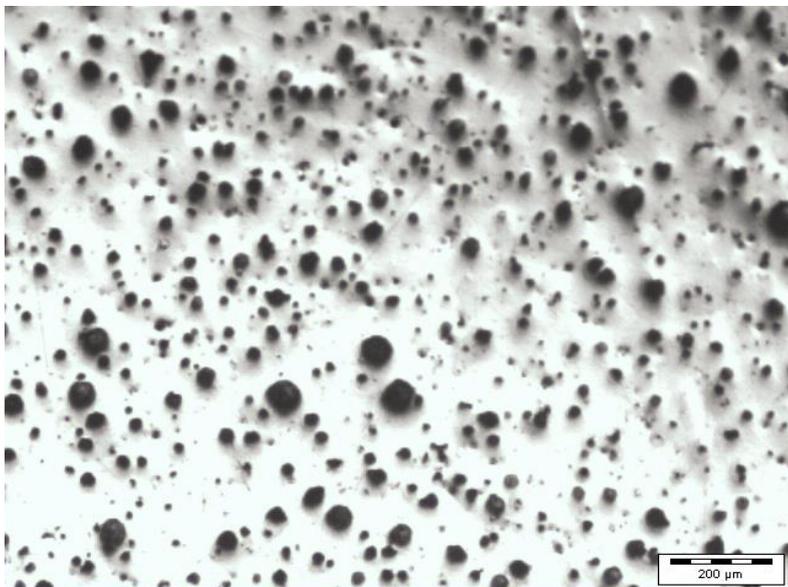
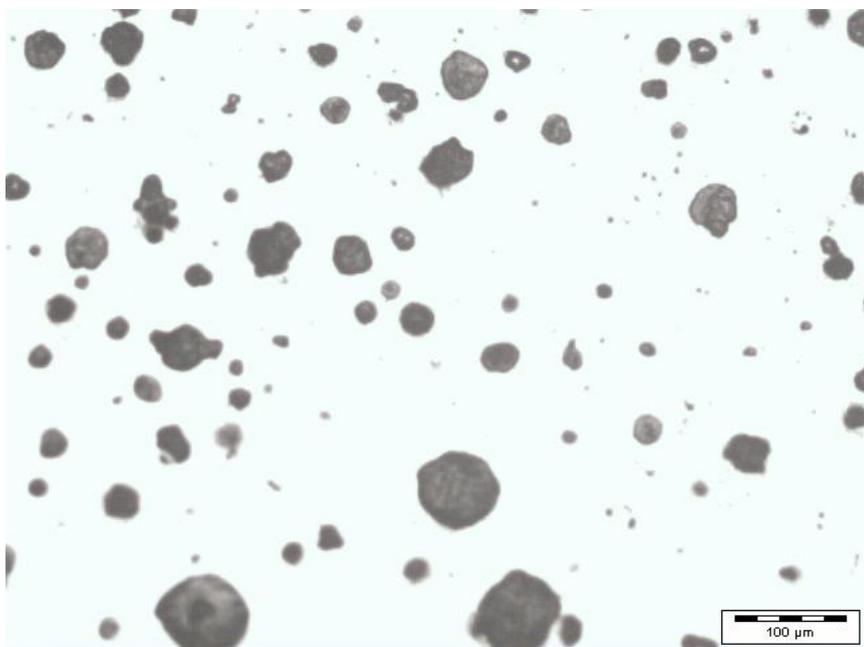
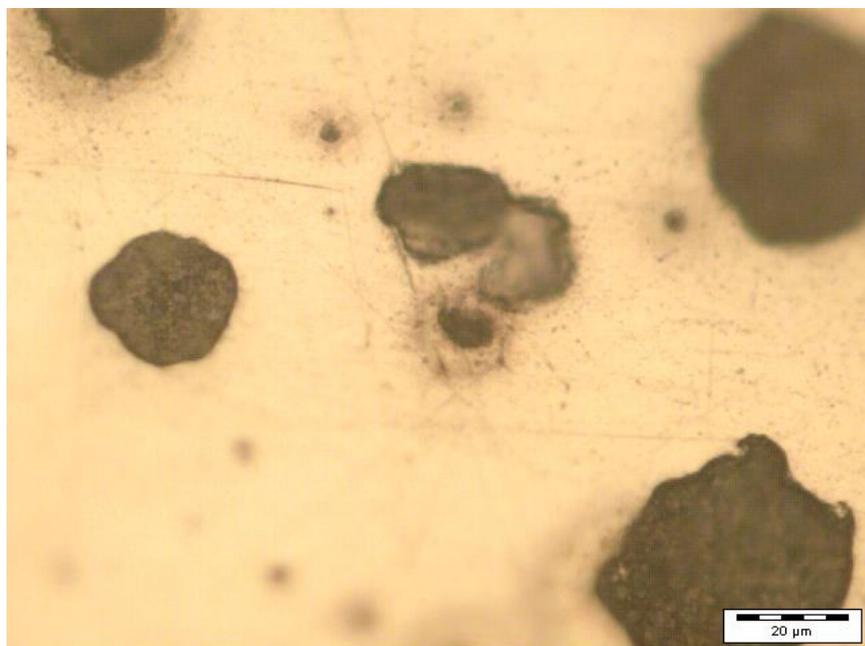
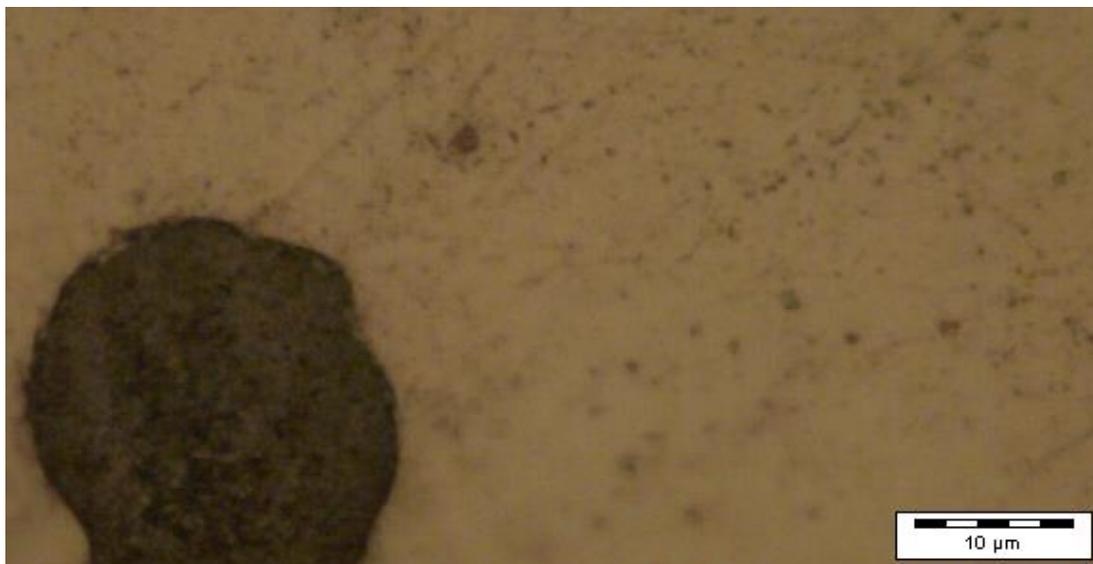
Conforme imagens abaixo fica demonstrado que o eixo do comando do motor foi fabricado em ferro fundido nodular (figuras 47, 48, 49 e 50).

Figura 47 Ferro fundido nodular (50x)

Figura 48: Ferro fundido nodular (100x)

Figura 49 Ferro fundido nodular (500x)

Figura 50 Ferro fundido nodular (500x)
