**Faculdade de Tecnologia Nilo De Stéfani**  
**Trabalho de Graduação**

**CURSO SUPERIOR DE TECNOLOGIA EM GESTÃO AMBIENTAL**

**ASSOREAMENTO DO CÓRREGO CERRADINHO NA ÁREA URBANA DO  
MUNICÍPIO DE JABOTICABAL (SP)**

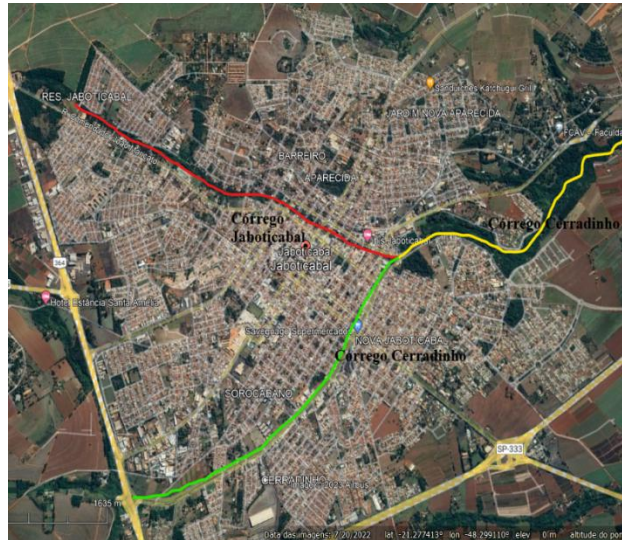
**Figura 1** – Identificação dos dois córregos área urbana do município de Jaboticabal (SP)

Observa-se um grande adensamento urbano no entorno dos dois rios. A falta de um planejamento urbano sustentável, sem praticamente vegetação pelas ruas da cidade, retrata os problemas atuais como o das enchentes e a erosões, o que piorará se nada for feito para minimizar esses impactos nos próximos anos.

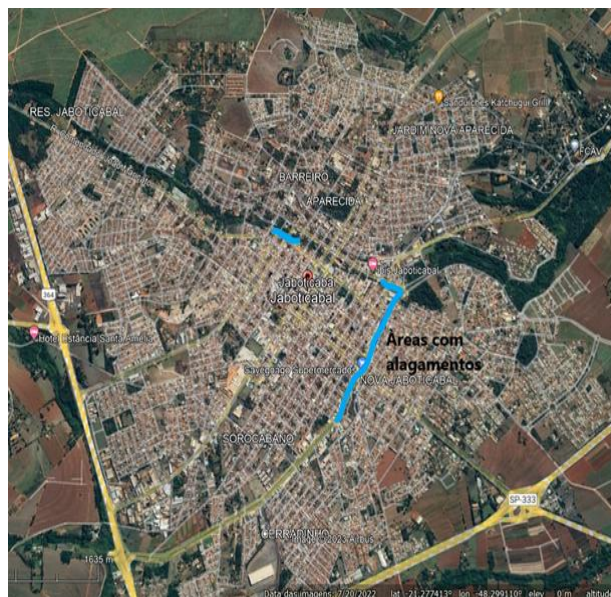
**Figura 2** – Identificação dos pontos de alagamentos

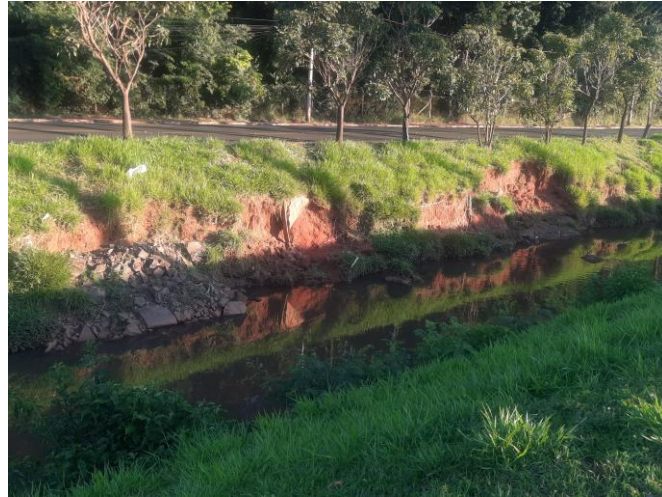
**Figura 3** – Área com processo erosivo em estado avançado

Nesse ponto do córrego a gestão pública tomou algumas medidas paliativas para resolver os problemas das enchentes. Porém, os resíduos de construção de uma barragem destruída pela gestão atual, aumentam ainda mais o assoreamento e a erosão do córrego nesse local.

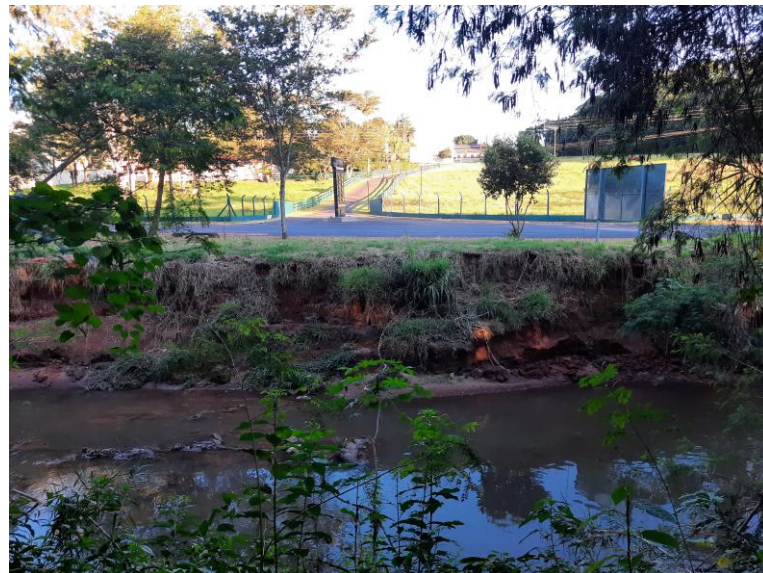
**Figura 4** – Área com erosões em uma grande extensão do córrego falta de vegetação ou canalização

O agravamento desses problemas e o consequente surgimento de áreas de risco demandam ações institucionais por parte do poder público. A adoção de políticas públicas e

mecanismos de enfrentamento das situações de risco são necessários e podem ser implementados em diversos níveis: de planejamento (para prevenir o aparecimento de situações de risco); de diagnóstico (para a identificação de áreas de risco críticas e monitoramento das situações de risco já existentes); e de intervenção (para eliminação ou minimização dos riscos encontrados). Dentre os mecanismos de enfrentamento das situações de risco destacam-se a elaboração e a operação de planos preventivos e de contingência de defesa civil.

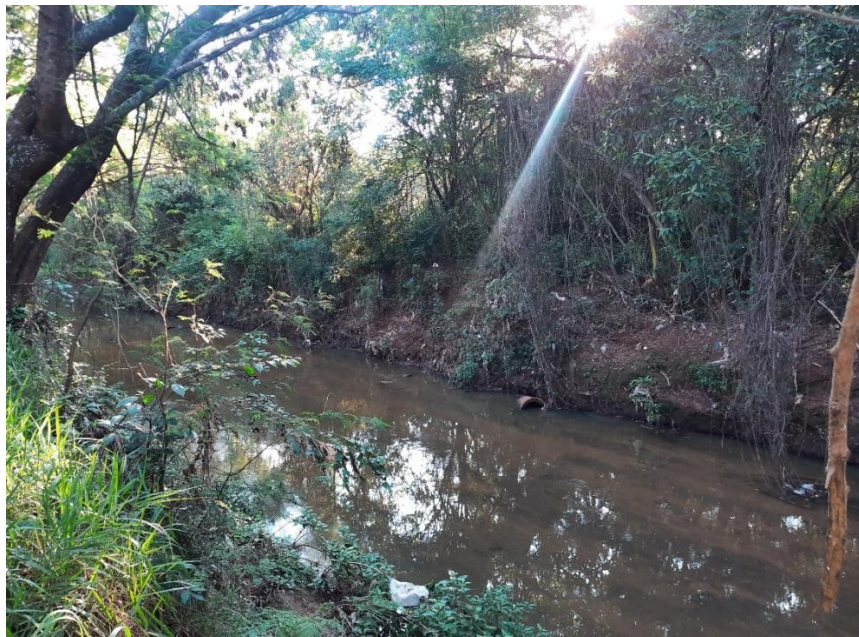
**Figura 5** – Área do córrego Cerradinho com a mata ciliar preservada

Área do córrego cerradinho com trecho de mata ciliar preservada dentro dos trinta metros exigidos por lei. Nota-se a grande quantidade de água com grande volume pluviométrico. Observa-se uma grande quantidade de lixo que veio junto com a água. Também devido a preservação da mata ciliar, as vertentes do córrego estão sem nenhum ponto com erosão, apontando, para a necessidade urgente de reflorestamento as margens do córrego para impedir o avanço do solapamento.

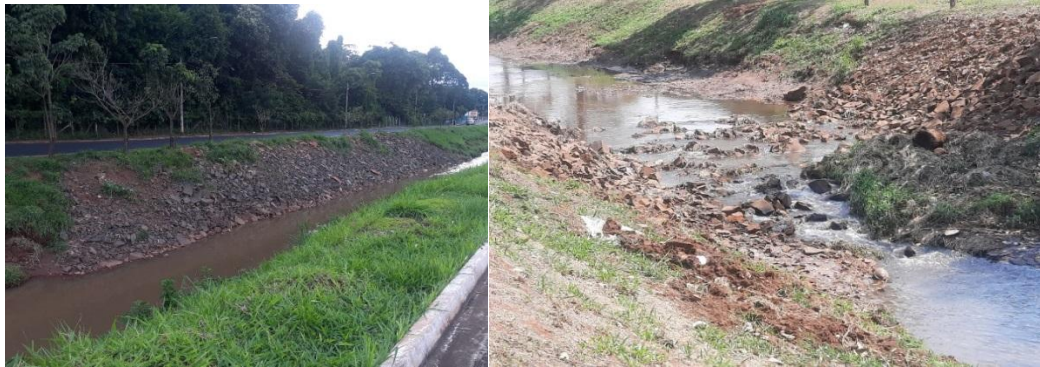
**Figura 6** – Área com erosões cobertas com pedras produzindo solapamento e assoreando o córrego

Áreas com problemas que foram resolvidos pela gestão pública, sem nenhum tipo de estudo ambiental acabam impactando ainda mais ao invés de resolver o problema. Fazer o aterramento de erosões apenas despejando pedras no barranco deixando que rolem para dentro da erosão só aumentou o problema de solapamento do entulho para dentro do córrego, que futuramente com as chuvas cairão dentro do córrego assoreando o trecho.

A existência de pessoas qualificadas para acompanhar as obras antes de serem feitas se faz necessário, pois é comum obras realizadas que comprometem ainda mais os córregos. Portanto, para que seja evitado o impacto ambiental posterior as obras de reparação do córrego a gestão pública deve enviar equipes da secretaria de obras ligadas ao meio ambiente para ajudar a minimizar o impacto.

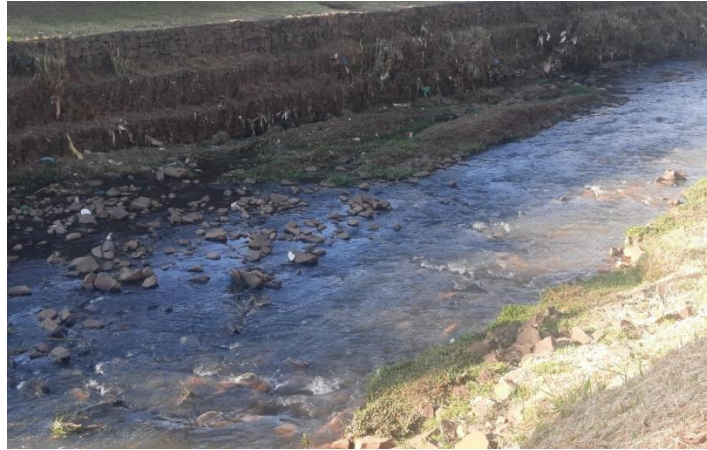
**Figura 7** – Banco de areia no córrego Cerradinho

Neste local se observa o solapamento por falta de manutenção na área canalizada, barreira de canalização rompida, sedimentos em movimento por falta de barreira, perigo no perímetro urbano, área degradada prestes a chegar ao asfalto.
