Centro Paula Souza
ETEC Prof. Alfredo de Barros Santos
Técnico em Mecânica

CORRIMÃO NORMATIZADO

Resumo: Uma vez que, foi notada a inconformidade dos corrimões da escola com relação as normas técnicas vigentes, foi projetado, construído e instalado corrimão na escada da escola. Todo o projeto foi norteado pelas normas técnicas ABNT NBR 14718 e 9050. A instalação do corrimão aperfeiçoou a movimentação da comunidade escolar na escada, garantindo assim, segurança e acessibilidade.

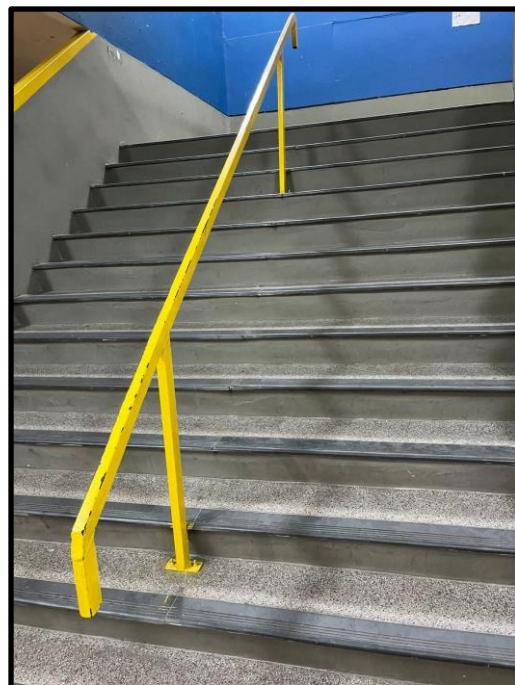
Figura 1 – Corrimão atual.

Este Trabalho de Conclusão de Curso tem como finalidade a proposição de melhorias nos sistemas de corrimões instalados nas dependências da instituição de ensino, com foco na promoção da segurança, acessibilidade e conformidade normativa. A atual estrutura (figura 1) apresenta inconformidades com as exigências estabelecidas pelas normas ABNT NBR 9050 e ABNT NBR 14718, especialmente no que se refere ao formato dos corrimões, que possuem seção transversal retangular. Tais inadequações comprometem a funcionalidade ergonômica e a segurança dos usuários, tornando-se

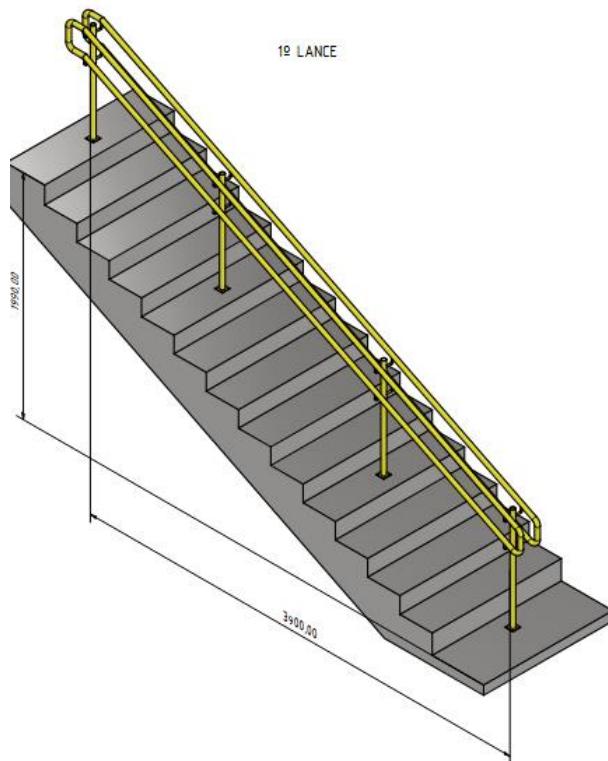
Figura 2 – Modelamento do corrimão.

Após análise das normas técnicas foram realizados os modelamentos da escada no software AutoDesk Inventor – figuras 2 e 3.

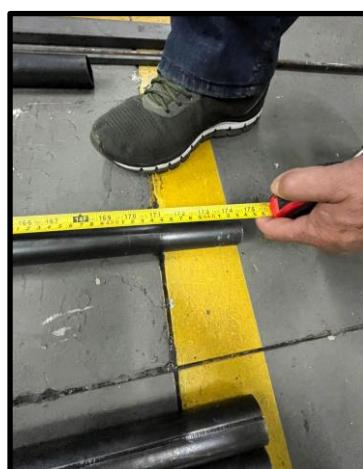
Figura 4 – Medição.

Realizou-se inicialmente a medição completa da escada onde o novo corrimão seria instalado, incluindo altura, largura, extensão total e o grau de inclinação. Essa etapa foi essencial para determinar os ajustes necessários e garantir a futura conformidade com as normas de acessibilidade.

Foram feitas as medições e cortes dos perfis metálicos a serem usados no projeto - figuras 4 a 6.

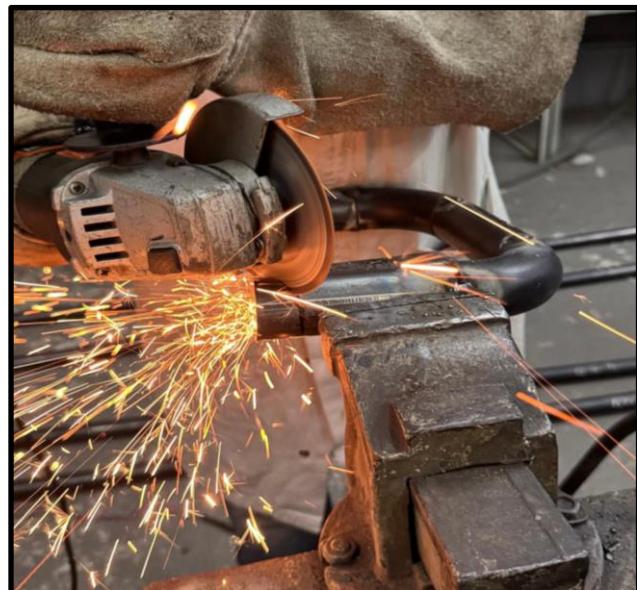
Figura 7 – Corte das curvas/cotovelos.

Foi realizada a soldagem e ajustagem de grau, considerando o ângulo da inclinação real do local. Realizaram-se também adaptações na altura dos “pés” do corrimão para que o conjunto atendesse ao padrão exigido pelas normas - figura 7 e 8.

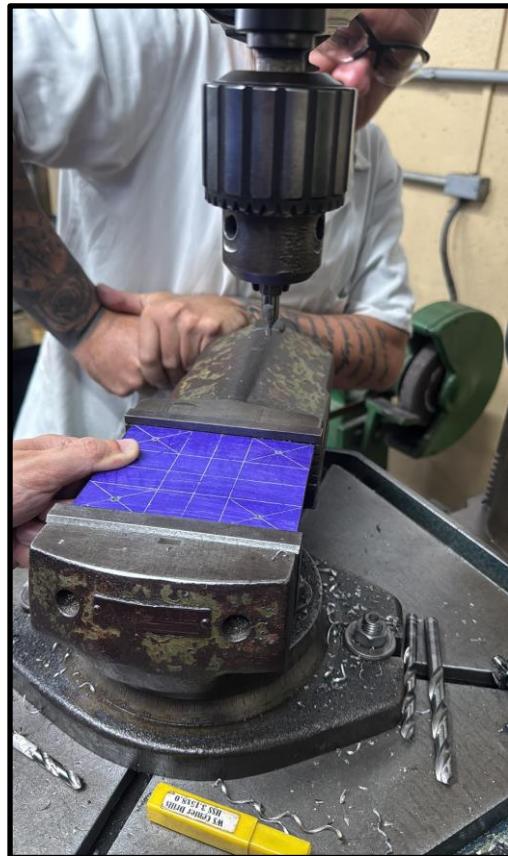
Figura 9 – Traçagem e furação da base dos montantes do corrimão.

Foram soldadas e chumbadas placas que dariam sustentação ao corrimão na superfície da escada. Após isso, realizou-se a furação necessária para fixação final - figuras 9 a 10.

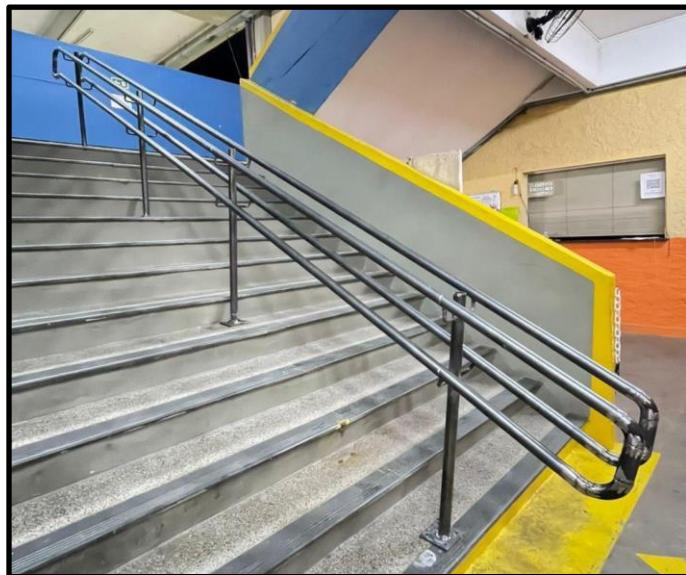
Figura 11 – Montagem do corrimão.

Por fim, a montagem final e o acabamento com pintura - figuras 11 e 12.
