AVALIAÇÃO DE DANO MECÂNICO NA COLHEITA DE SOJA EM DIFERENTES REGULAGENS NO SISTEMA DE TRILHA

Lucas Kolling ¹
Marcelo Marcato Gonçalves ¹
Rafael Theodorus Nyssen ¹
Luiz Atílio Padovan ²
Lara Marie Guanais Santos ²

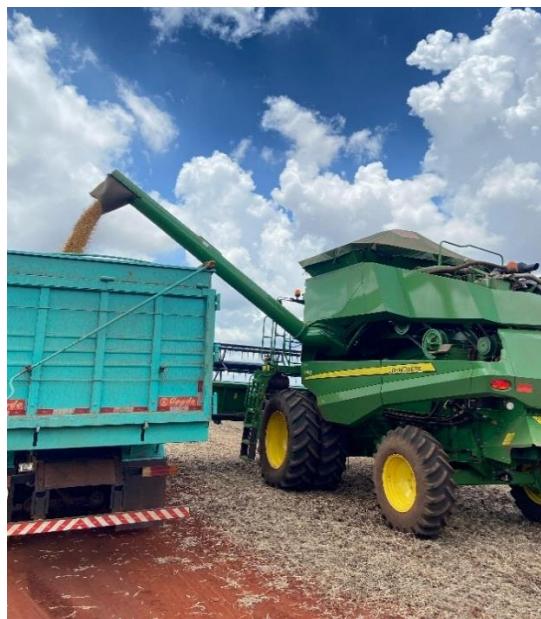
Figura 2 – Colhedora utilizada no experimento.

A colheita foi realizada dia 23/02/2025, por uma colhedora da marca John Deere, modelo S440, fabricada em 2022, com 238cv de potência no motor (Figura 2).

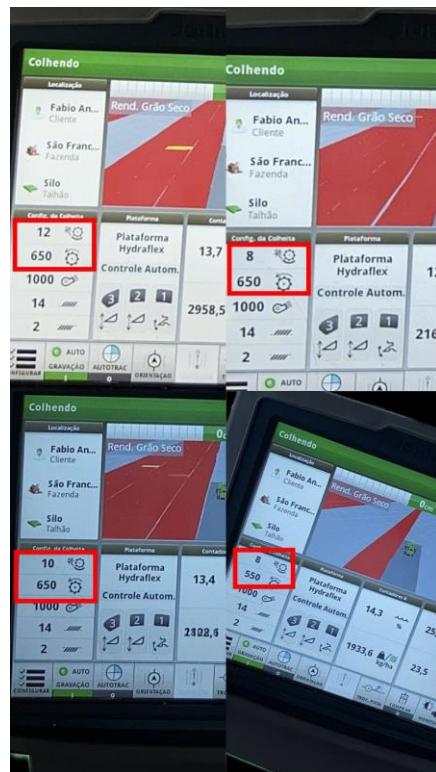
Figura 3 – Nesta imagem em destaque estão a combinação de abertura de côncavo e rotação do rotor.

Tratamentos	Côncavo	Rotor
T1	10 mm	550 rpm
T2	8 mm	650 rpm
T3	8 mm	550 rpm
T4	12 mm	650 rpm
T5	10 mm	650 rpm
T6	12 mm	550 rpm

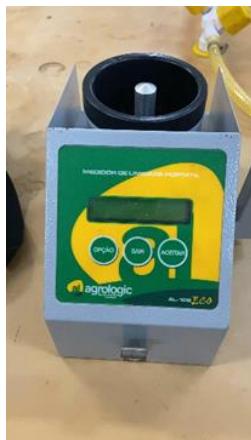
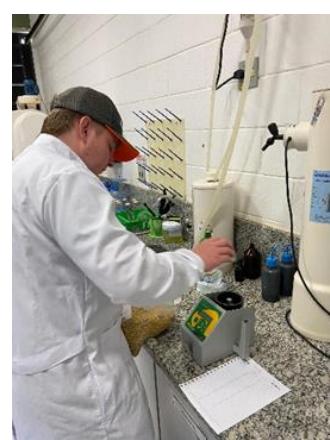
Para determinar o teor de água das sementes, foi utilizado um equipamento portátil específico da marca Agrologic, modelo AL – 102 ECO para essa finalidade (Figuras 4 e 5). Em cada repetição do experimento, foram feitas duas medições consecutivas. A média dos valores obtidos foi calculada e os resultados foram expressos em percentual de teor de água e apresentados na Tabela 2.

Figura 4 - Medidor de teor de água portátil. **Figura 5 -** Realização do teste de teor de água.

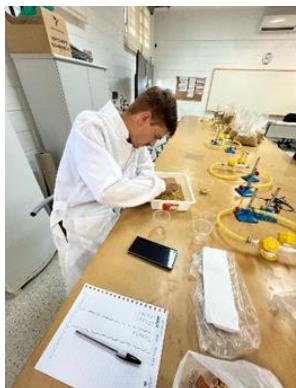
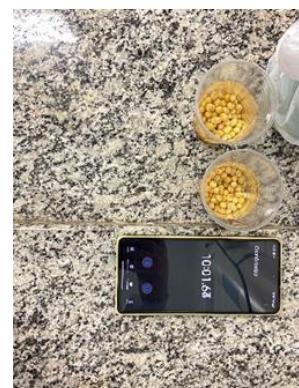
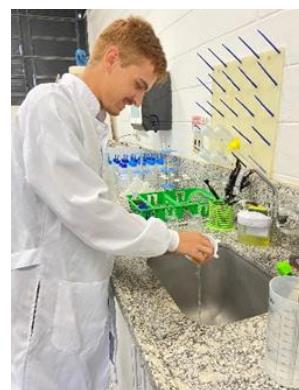
A verificação de danos não perceptíveis a olho nu (invisíveis) foi conduzida com base em duas amostras contendo 100 sementes cada, por repetição, totalizando 12 amostras por tratamento. Após a contagem, as sementes foram submersas em uma solução preparada com hipoclorito de sódio diluído em água na proporção de 25 ml por litro. As amostras permaneceram imersas por 10 minutos.

Finalizado o tempo de exposição, a solução foi escoada com auxílio de uma peneira. Em seguida, foram separadas as sementes que apresentavam alterações na camada externa, o que possibilitou a quantificação da porcentagem de danos internos.

Figura 6 - Contagem das amostras.

Figura 7 - Sementes submersas em solução.

Figura 8 - Escoamento da solução.

conforme descrito por Krzyzanowski et al. O teste foi realizado com pelo menos duas repetições por amostra para garantir maior confiabilidade dos resultados (Krzyzanowski et al., 2004), processo este apresentado nas figuras 6, 7 e 8.

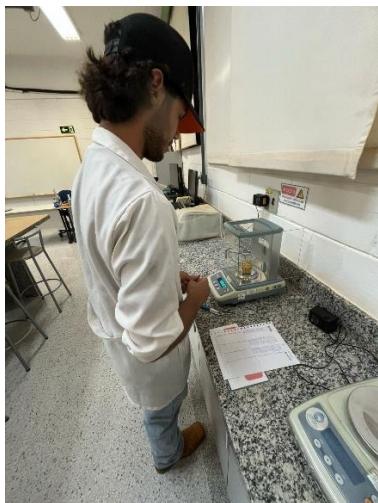
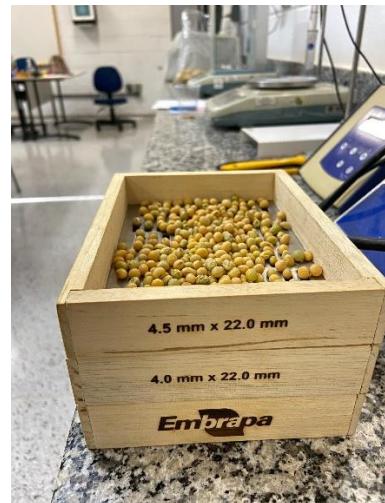
Para a avaliação dos danos visíveis, foram coletadas amostras de 50 gramas de grãos de soja, que foram submetidas à separação por peneiras com malhas de 4,5 mm e 4,0 mm (Figura 10). Após a peneiração, os grãos quebrados foram isolados e pesados para quantificação dos danos (Figura 9). Esse procedimento foi repetido duas vezes para cada repetição dos tratamentos, visando garantir maior precisão nos resultados.

Figura 9 – Pesagem das amostras.

Figura 10 - Peneira.

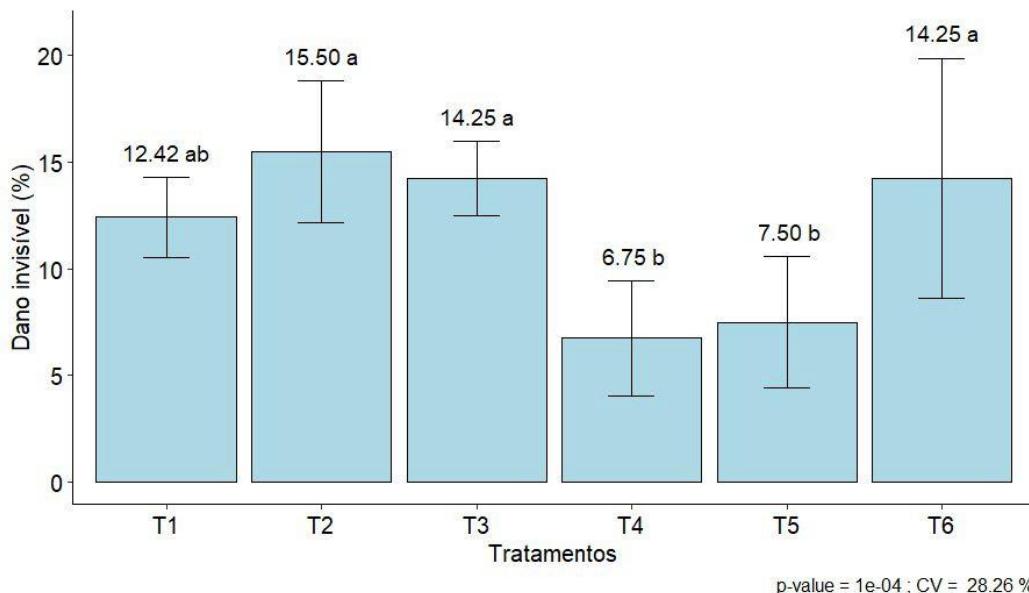
Figura 11 - Dados referentes às avaliações de dano invisível, em diferentes regulagens no sistema de trilha da colhedora.

Onde - T1 corresponde a combinação de Côncavo 10 e rotor 550 rpm, T2 - Côncavo 8 e rotor 650 rpm, T3 - Concavo 8 e rotor 550 rpm, T4 - Côncavo 12 e rotor 650 rpm, T5 - Côncavo 10 e rotor 650 rpm, T6 - Côncavo 12 e rotor 550 rpm. Todos foram feitos na mesma velocidade 4 km h⁻¹. Fonte: Elaborada pelos autores, 2025.

Nas figuras 11 e 12 estão apresentados os resultados obtidos, onde a figura 11 corresponde aos danos invisíveis e a figura 12 ao dano visível em cada uma das combinações testadas dos tratamentos.

A avaliação conjunta dos efeitos de diferentes tratamentos sobre os danos invisível e visível revelou variações estatisticamente significativas ($p < 0,0001$), evidenciando respostas diferenciadas quanto à eficácia de controle. No parâmetro de dano invisível, os tratamentos T2 (15,50%), T3 (14,25%) e T6 (14,25%) apresentaram as maiores médias, sendo agrupados na classe estatística “a”, o que indica baixa eficiência. Por outro lado, os tratamentos T4 (6,75%) e T5 (7,50%) apresentaram os menores níveis de dano, classificados como “b”. O tratamento T1 (12,42%) obteve desempenho intermediário (classe “ab”). Nesta avaliação o coeficiente de variação (CV) observado foi de 28,26%, o que demonstra confiabilidade dos dados obtidos.

Dentre as combinações testadas a que se mostrou a melhor opção para se trabalhar nas condições do estudo foi o T4, obtendo-se a menor porcentagem de dano invisível e a segunda menor porcentagem de dano visível. Com rotação de rotor em 650 rpm e abertura de côncavo em 0,012 m, ou seja, maior rotação e abertura testada, houve menor porcentual de danos ao grão.

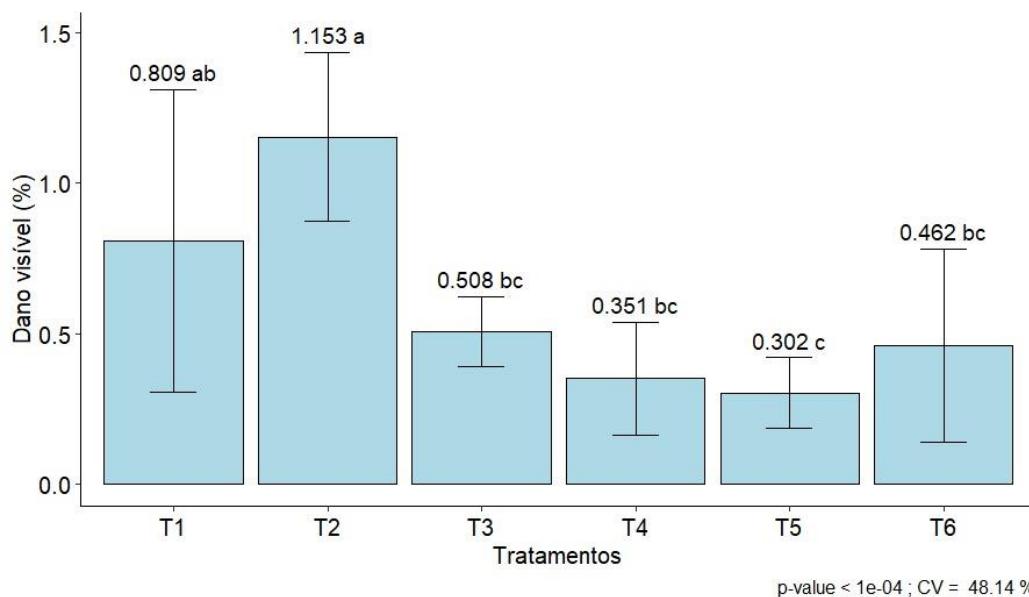
Figura 12 - Dados referentes às avaliações de dano visível, em diferentes regulagens no sistema de trilha da colhedora.

Onde - T1 corresponde a combinação de Côncavo 10 e rotor 550 rpm, T2 - Côncavo 8 e rotor 650 rpm, T3 - Concavo 8 e rotor 550 rpm, T4 - Côncavo 12 e rotor 650 rpm, T5 - Côncavo 10 e rotor 650 rpm, T6 - Côncavo 12 e rotor 550 rpm. Todos foram feitos na mesma velocidade 4 km h⁻¹. Fonte: Elaborada pelos autores, 2025.

Para o dano visível, T2 novamente apresentou o maior média (1,153%), integrando a classe “a”, enquanto T5 (0,302%) foi o único tratamento classificado como “c”, destacando-se como o mais eficaz. Os tratamentos T3 (0,508%), T4 (0,351%) e T6 (0,462%) formaram um grupo estatisticamente intermediário (“bc”), e T1 (0,809%) foi classificado como “ab”. Já para esta avaliação, obteve-se um CV de 48,14%, indicando maior dispersão dos dados.
