AVALIAÇÃO DE DANO MECÂNICO NA SOJA COLHIDA MECANICAMENTE EM DIFERENTES VELOCIDADES DE TRABALHO

Palavras-chave: Colheita mecanizada; Perda qualitativa; Colhedora axial.

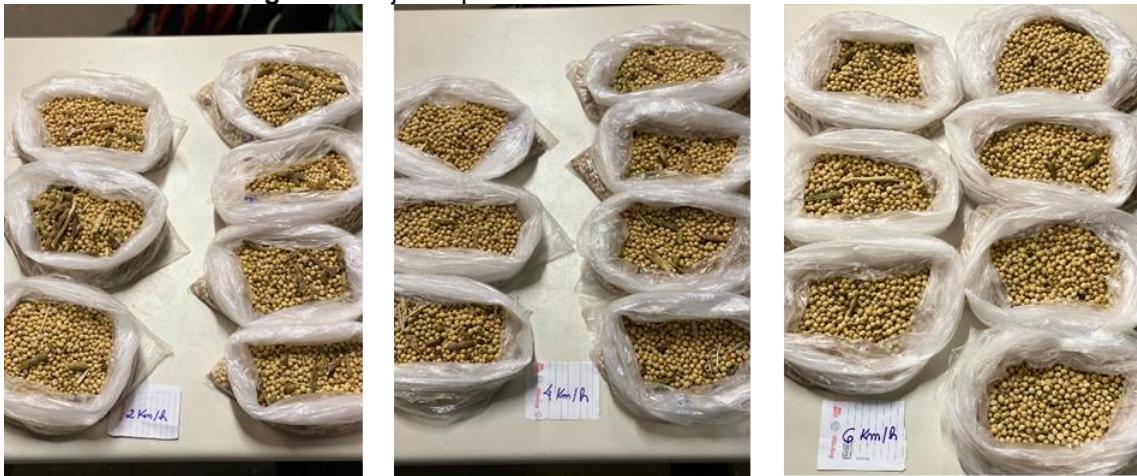
Figura 1. Sojas separadas com base nas velocidades colhida.

Para cada velocidade, coletou-se 7 amostras, totalizando 21 amostras (Figura 1). Nestas foram realizados testes para aferição de danos mecânicos visíveis e invisíveis.

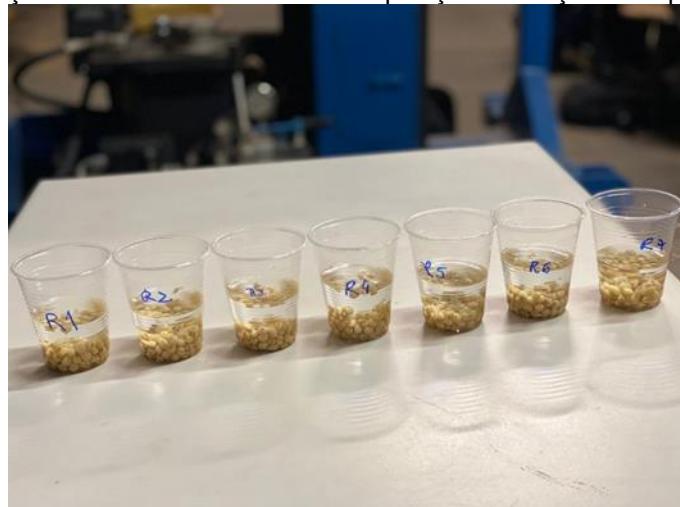
Figura 2. Separação das 100 sementes e sua exposição a solução de Hipoclorito de Sódio.

Os danos invisíveis foram determinados pelo teste de hipoclorito de sódio segundo a metodologia proposta por KRZYZANOWSKI, et al. (2004), onde 100 sementes são colocadas em solução de hipoclorito de sódio com concentração de 5,25% em um recipiente plástico. Neste recipiente, junto das sementes, foi colocada a solução até o total cobrimento das sementes, mantendo-as submersas por 10 minutos (Figura 2).

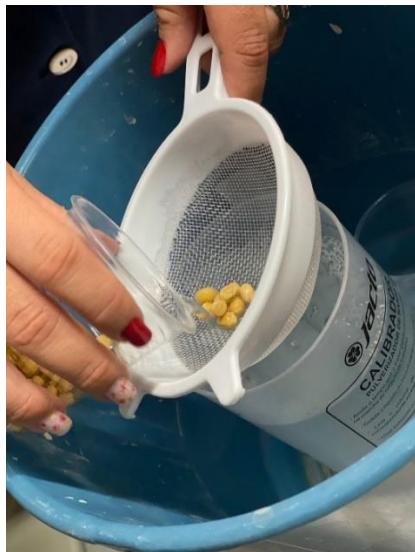
Figura 3. Drenagem da solução.

Após esse período, a solução foi drenada através de uma peneira de nylon, e então as sementes foram distribuídas sobre uma superfície com papel toalha (Figuras 3 e 4), onde foi realizado o processo de separação e contagem das sementes que absorveram a solução, ou seja, apresentavam dano.

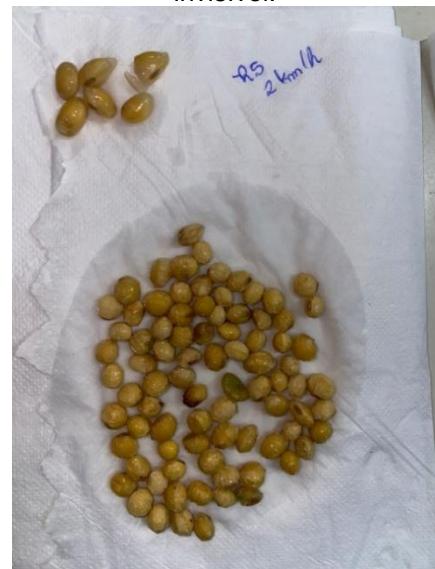
Figura 4. Separação das sementes com dano invisível.

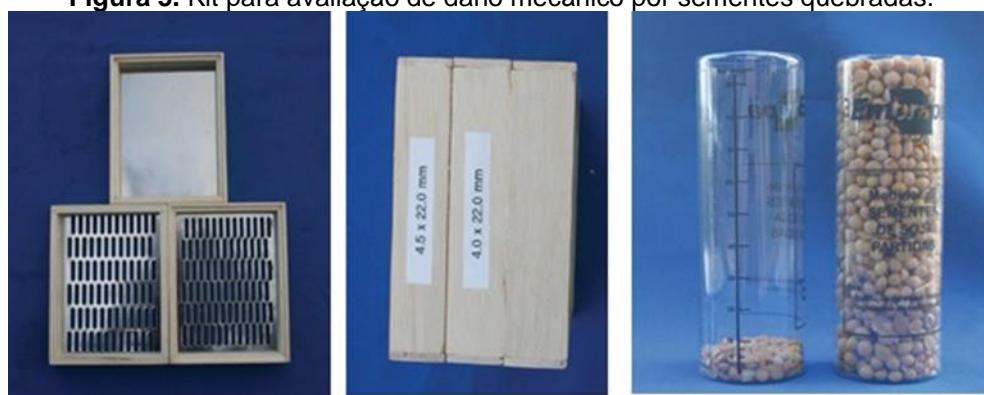
Figura 5. Kit para avaliação de dano mecânico por sementes quebradas.

Os danos visíveis foram determinados usando kit para avaliação de dano mecânico, desenvolvido pela Embrapa Soja, para estimar o índice percentual de dano nas sementes. O kit é composto por um conjunto de peneiras com as seguintes dimensões: (4,4mm X 22mm), (4,0mm X 22mm), e um fundo para recolhimento do material partido. Além disso, inclui um copo medidor com escala graduada, que nos fornece o índice de dano mecânico com base nas sementes partidas (Figura 5).

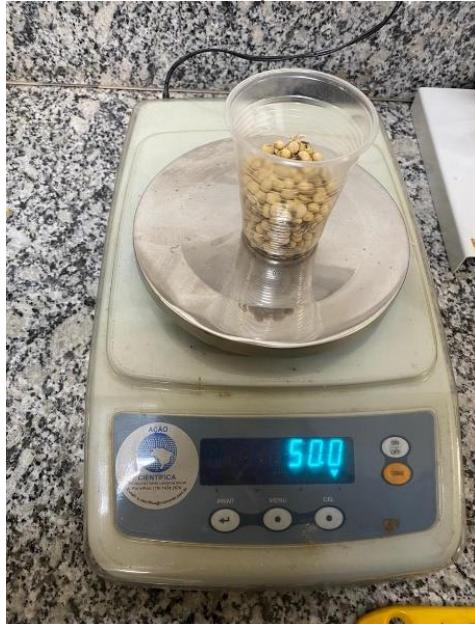
Figura 6. Pesagem das 50 gramas de grãos de soja.

Foi coletado de cada uma das amostras 50 gramas de grãos de soja (Figura 6), estas foram depositadas no conjunto de peneiras e realizada uma agitação

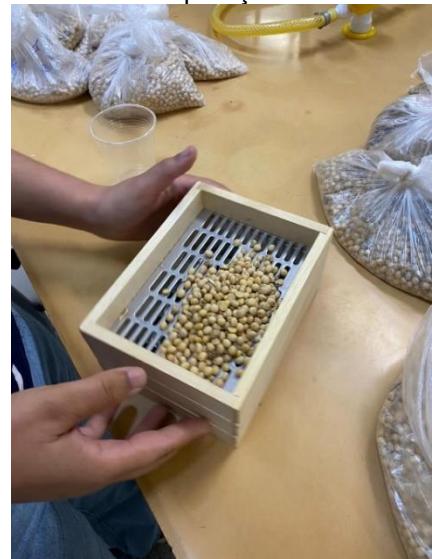
Figura 7. 50 gramas de grãos de soja depositados na peneira, para o processo de separação.

cuidadosa de um lado para o outro até que os grãos partidos se acumulassem no fundo para recolhimento (Figura 7).

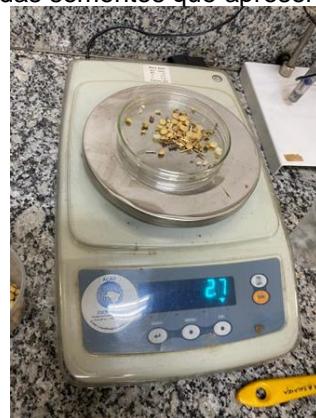
Figura 8. Pesagem das sementes que apresentaram danos visíveis.

O material acumulado ao final desse processo foi, então, pesado novamente, nos permitindo realizar a análise do índice de dano mecânico (Figura 8).

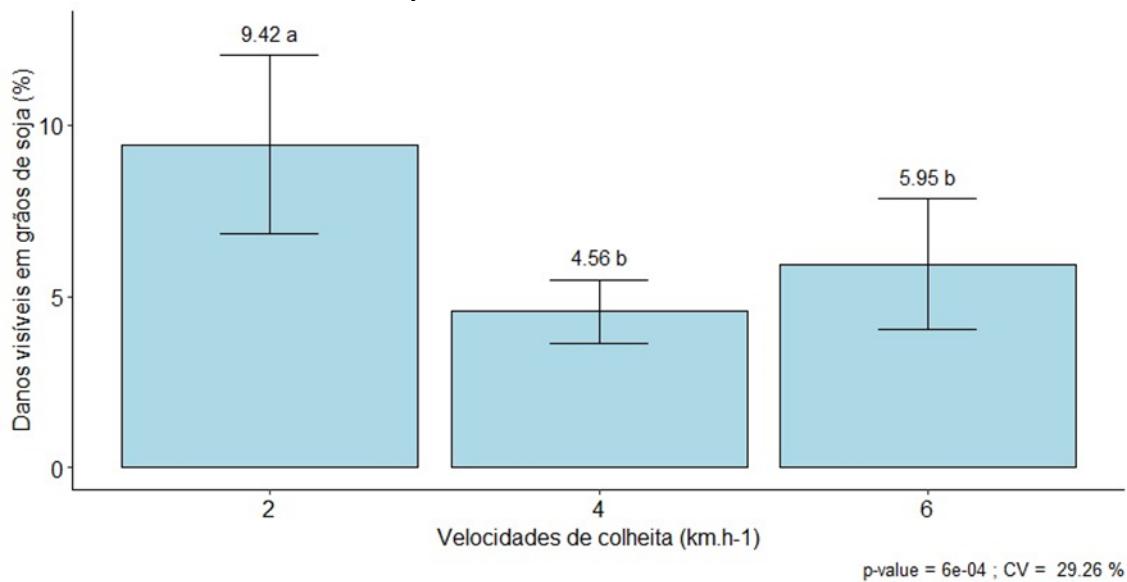
Figura 9. Dados referentes ao teste de avaliação de sementes quebradas para danos visíveis na semente da soja, em diferentes velocidades de colheita.

Nas figuras 9 e 10 estão apresentados os resultados obtidos, onde a figura 9 corresponde aos danos visíveis e a figura 10 ao dano invisível em cada uma das velocidades de colheita.

Com estes resultados, nota-se que a velocidade que em 2 km.h⁻¹, há um maior dano visível e um menor dano invisível, apontando que nesta velocidade os grãos sofrem um contato excessivo com os componentes de trilha (côncavo e rotor) ao ponto de quebrar o grão, não apenas danificar o tegumento do grão.

Já a 4 km.h⁻¹, nota-se o comportamento contrário, ao colher não se notaria um possível dano ao grão, visto que dentre as velocidades esta apresentou a menor porcentagem de dano visível. O que não significa que o processo de trilha esteja adequado, pois a porcentagem de dados invisíveis é numericamente maior nesta velocidade.

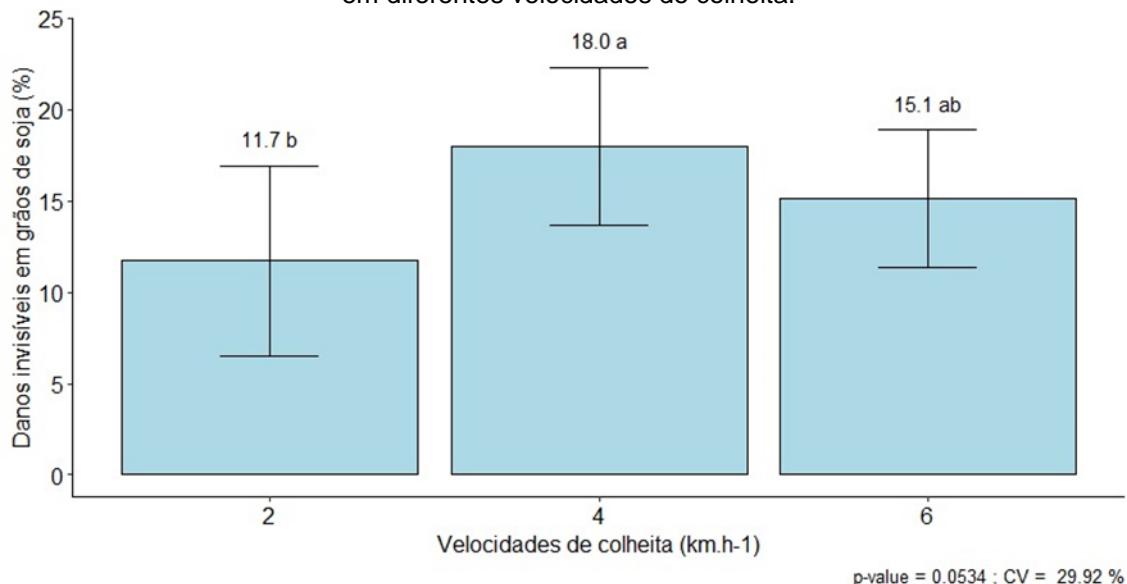
Figura 10. Dados referentes o teste de hipoclorito de sódio para danos invisíveis na semente da soja, em diferentes velocidades de colheita.
