**A IMPORTÂNCIA DA LUBRIFICAÇÃO EM UMA TURBINA
DE JATEAMENTO**

Monografia apresentada à Faculdade de
Tecnologia de Pindamonhangaba para
graduação no Curso Superior de Tecnologia
em Manutenção Industrial

O presente estudo de caso concentra-se na ocorrência de um travamento do rolamento de uma turbina de jato de granalha, ocasionado pelo superaquecimento resultante da aplicação inadequada ou ausência de graxa compatível com as exigências de operação. Espera-se, nesta investigação, demonstrar que a escolha de uma graxa com propriedades físico-químicas adequadas e a definição rigorosa de intervalos e métodos de lubrificação são determinantes para a formação de um filme lubrificante capaz de reduzir o atrito, dissipar o calor gerado e proteger contra a contaminação por partículas abrasivas.

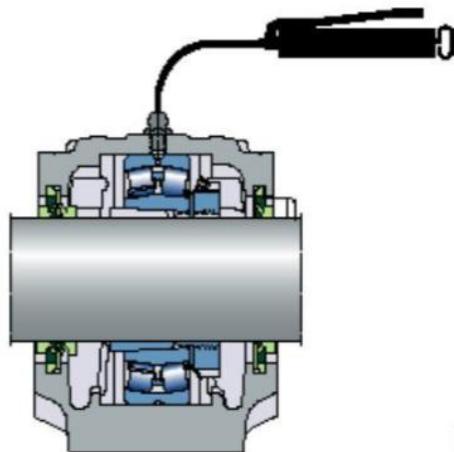
Figura 1 – Lubrificação por pistola

Os mancais empregados em equipamentos industriais que utilizam graxa como lubrificação podem adotar várias técnicas, entre elas a lubrificação manual com a ajuda de uma pistola como mostra a Figura 1. Neste método, a graxa é introduzida por meio do pino graxeiro, utilizando um bico que direciona o lubrificante pressurizado para o interior do mancal, que é acionado por uma bomba (PAULI; ULIANA, 1997).

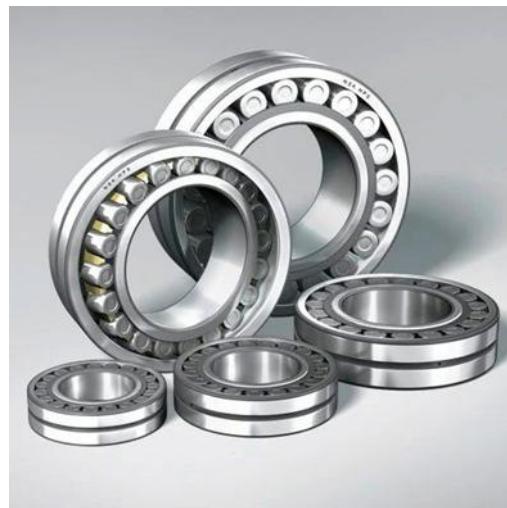
Figura 2 – Rolamento autocompensador de rolos

Os rolamentos autocompensadores de rolos, como mostra a Figura 2, possuem duas carreiras de rolos com uma pista esférica comum no anel externo e duas pistas no anel interno inclinadas em um ângulo em relação ao eixo do rolamento. Esses rolamentos são insensíveis ao desalinhamento do eixo em relação ao mancal, tendo em vista que eles compensam esse desalinhamento que pode ser causado, por exemplo, por deflexão do eixo. Os rolamentos autocompensadores de rolos são projetados para acomodar cargas radiais pesadas, assim como cargas axiais pesadas em ambas as direções (SKF, 2001).

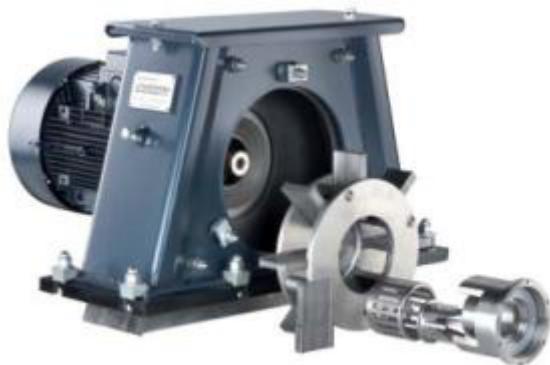
Figura 3 – Turbina de Jateamento

A Figura 3 a seguir ilustra um modelo de turbina conforme descrições acima.

As turbinas lançam o abrasivo utilizando força centrífuga nas direções corretas e na proporção necessária. Seu funcionamento se assemelha ao dos ventiladores ou das bombas centrífugas. Além disso, os sistemas podem incorporar várias turbinas dispostas estrategicamente para garantir que o abrasivo atinja toda a superfície das peças submetidas ao jateamento. O número ideal dessas turbinas depende da forma e do tamanho dos componentes a serem limpos. Geralmente, a potência disponível deve ser suficiente para alcançar o acabamento superficial desejado em uma única passagem com velocidade apropriada (CYM MATERIALES S.A.).

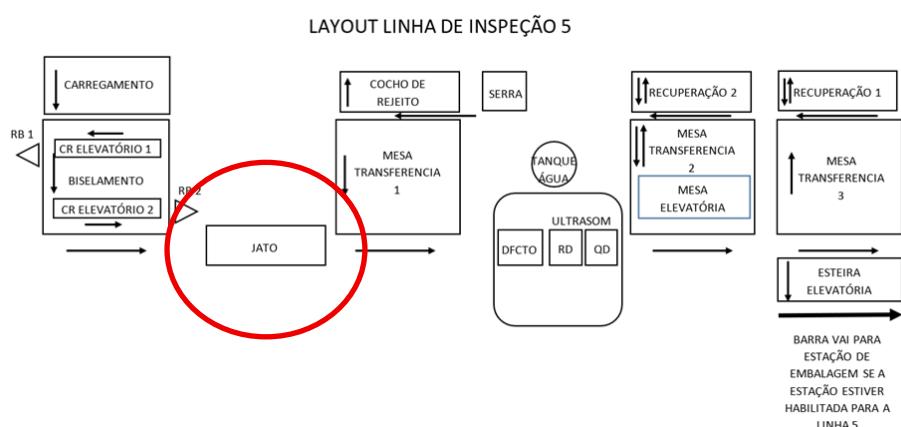
Figura 5 – Layout Linha de Inspeção 5

O presente estudo de caso está localizado em uma usina siderúrgica na área de Acabamento de barra de aço laminada, dentro de uma Linha de Inspeção, como mostra a Figura 5, considerada o carro chefe da área, além de ser uma linha crítica e de extrema importância para a produção.

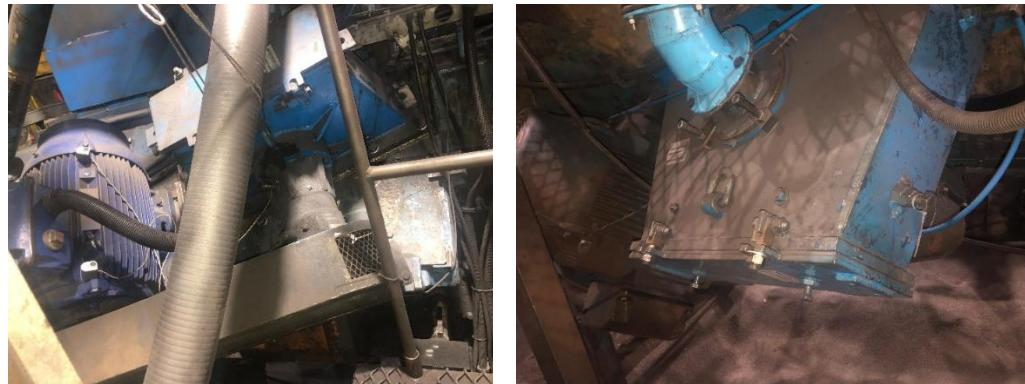
Figura 6 – Turbina 1 e Turbina 2, respectivamente

O jato de granalhas é composto por 4 turbinas, mostradas nas Figuras 6 e 7, elas são responsáveis pela projeção de partículas de granalhas na superfície das barras para remoção de impurezas superficiais.

Este equipamento rotativo opera sob condições severas de abrasão e impacto, com rotações elevadas, exigindo alto grau de confiabilidade mecânica

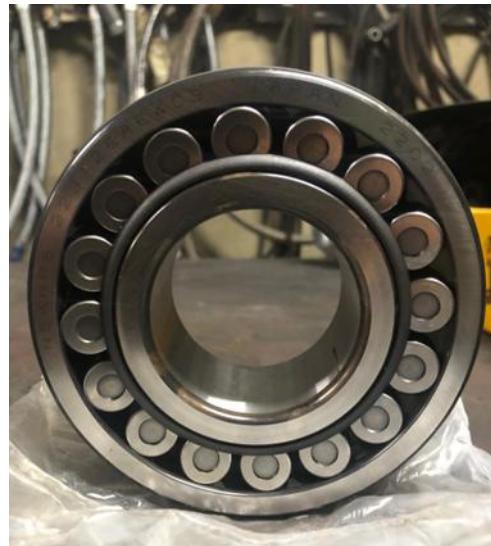
Figura 8 – Rolamento 22312 utilizado na turbina

Foi escolhido para estudo a turbina 4, em que o componente crítico analisado é um rolamento autocompensador de rolos 22312, conforme mostra a Figura 8, instalado no lado do rotor da turbina, projetado para suportar cargas radiais elevadas e moderadas cargas axiais, sendo ideal para condições com desalinhamentos e vibrações.

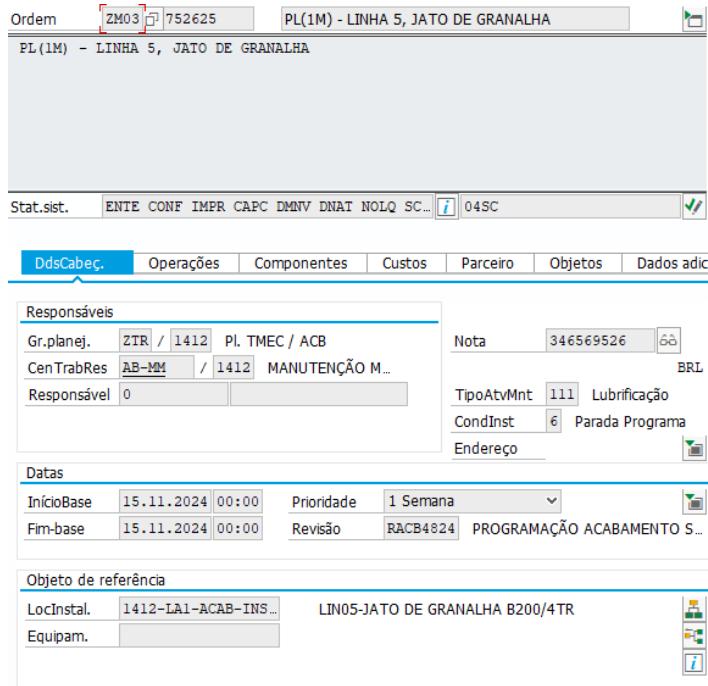
Figura 10 – Plano de Lubrificação

Esta ocorrência se deu após a execução de uma parada programada de manutenção preventiva, ocorrida no dia 27 de novembro de 2024, ou seja, 3 dias antes da ocorrência da corretiva, cuja programação incluía o plano de lubrificação das turbinas em que foi executado. Conforme evidencia a Figura 10, o plano é mensal.

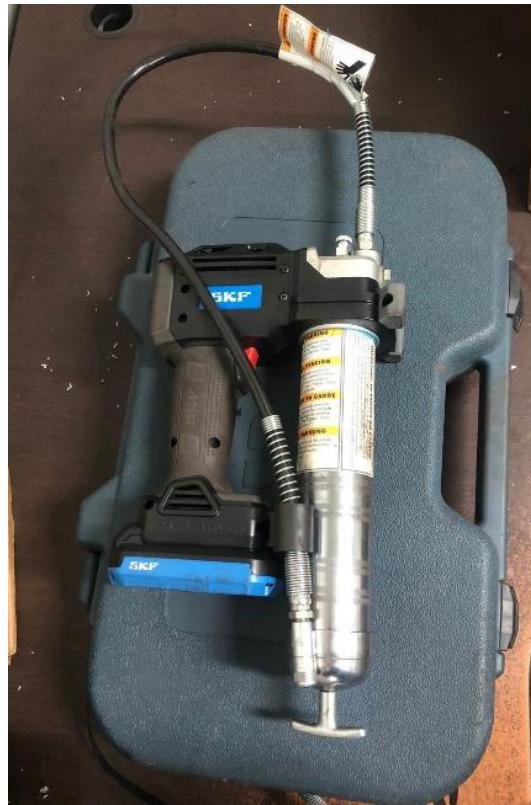
Figura 15 – Pistola de graxa a bateria

A metodologia de lubrificação foi realizada através de uma pistola de graxa a bateria SKF TLGB 20 mostrada na Figura 15.

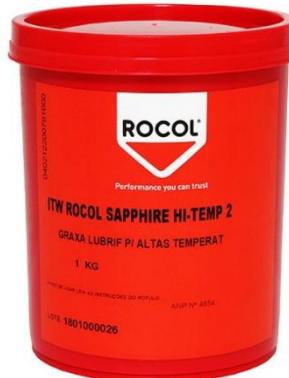
Figura 16 – Graxa Sapphire Hi-Temp 2

A graxa utilizada, como descrito no plano, é a Sapphire Hi-Temp 2, indicada na Figura 16, da marca Rocol, projetada para altas temperaturas e rotações.

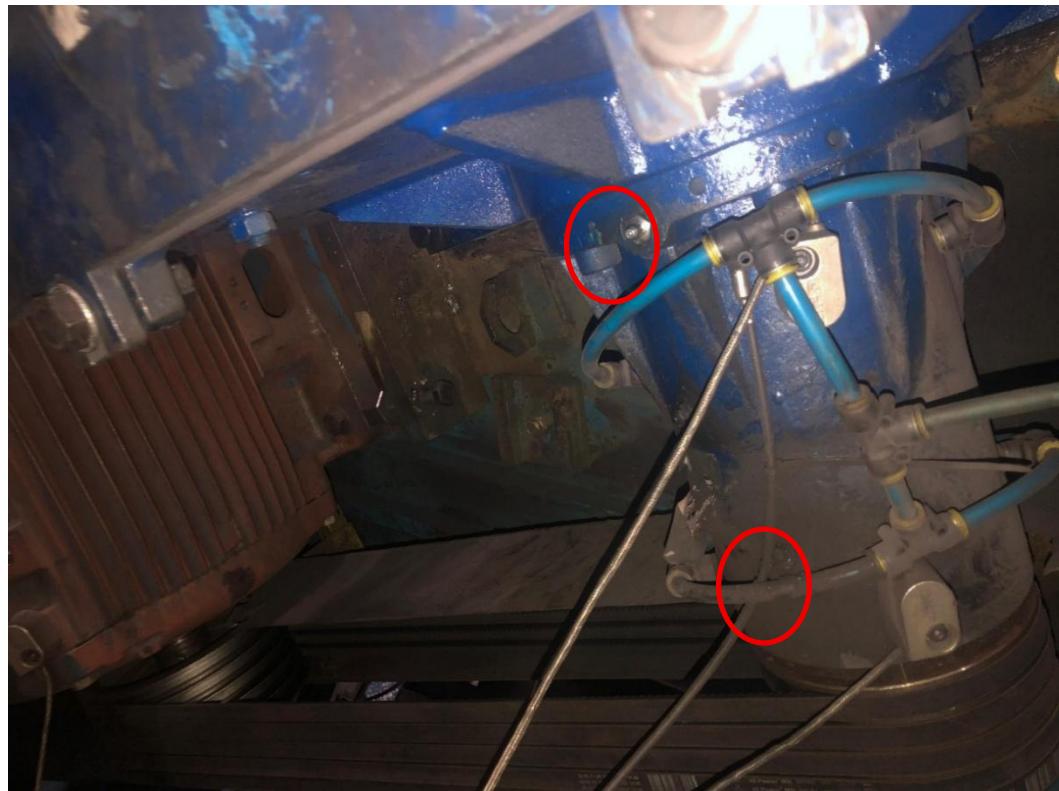
Figura 17 – Pontos de lubrificação da turbina

Conforme mostrado na Figura 12 de qual forma deve-se lubrificar, realizou-se a lubrificação com 30g em cada bico graxeiro do mancal de rolamentos. Abaixo a Figura 17 mostra como é o posicionamento dos bicos graxeiros no mancal para

lubrificar os rolamentos.

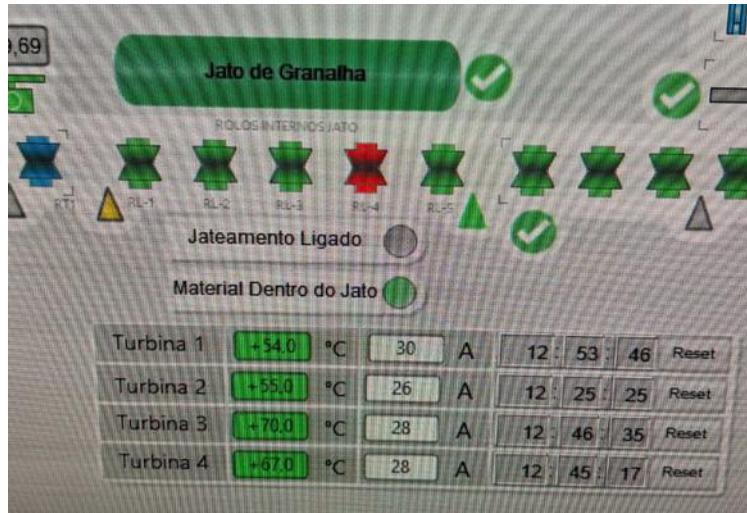
Figura 21 – Indicação de temperatura no supervisório da Linha

O jato tem um controle das turbinas remotamente, iniciando que há um supervisório da Linha, em que há os indicativos da temperatura das turbinas, conforme mostra a Figura 21, em que é acompanhado pelo operador. Tais indicativos são por cores, em que verde, indica temperatura normal de trabalho (de 50°C a 70°C); amarelo, indica temperatura em alerta (71°C a 80°C); vermelho, temperatura de trabalho acima (mais de 80°), no supervisório há um alarme para o operador, momento em que ele chama a manutenção para verificação.

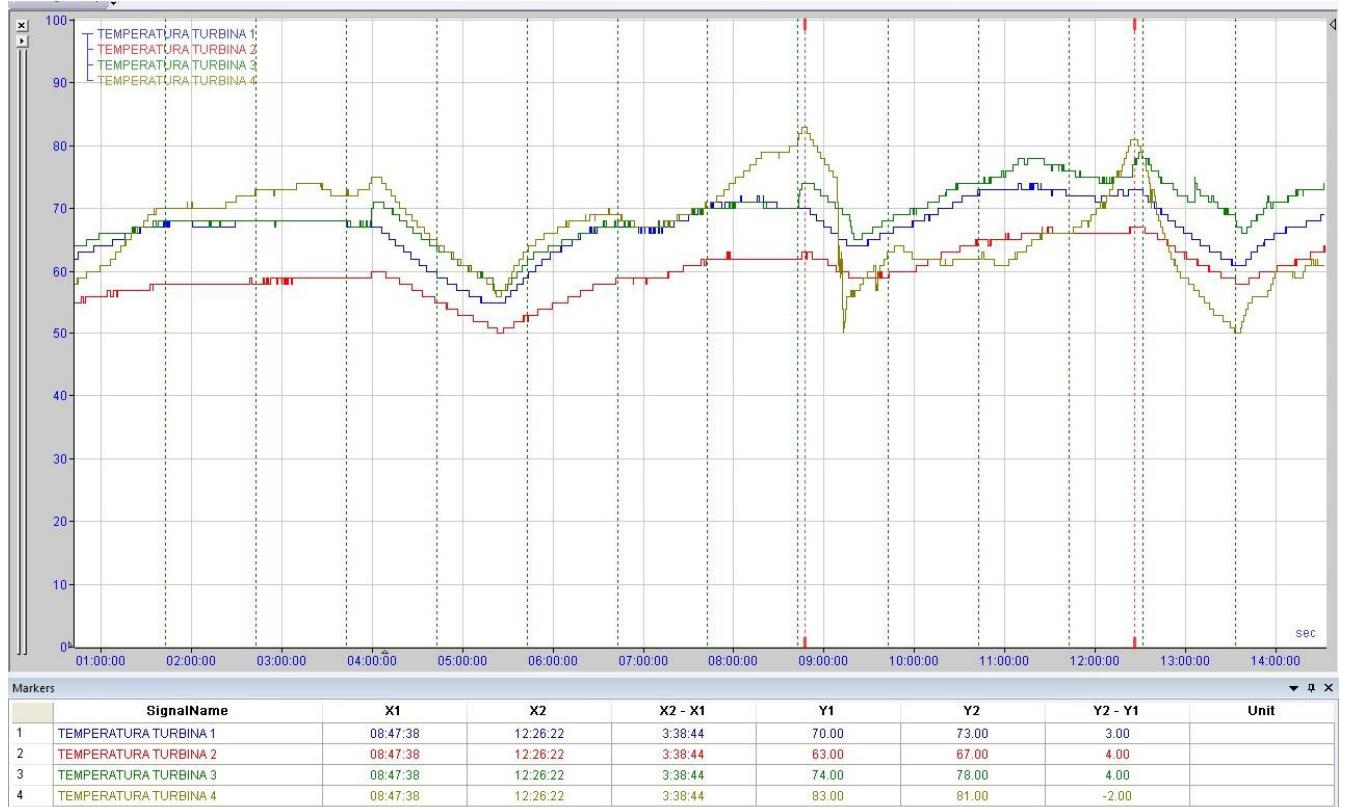
Figura 22 – Gráfico das turbinas

Há um controle de todos os dados do jato via programa, na Figura 22, mostra a oscilação da Turbina 4 no gráfico no dia 28/11/2024 e os momentos em que ela atingiu temperatura acima da de trabalho, 83°C e 81°C, fazendo com a máquina parasse, conforme registros de paradas da Figura 19 e 20.

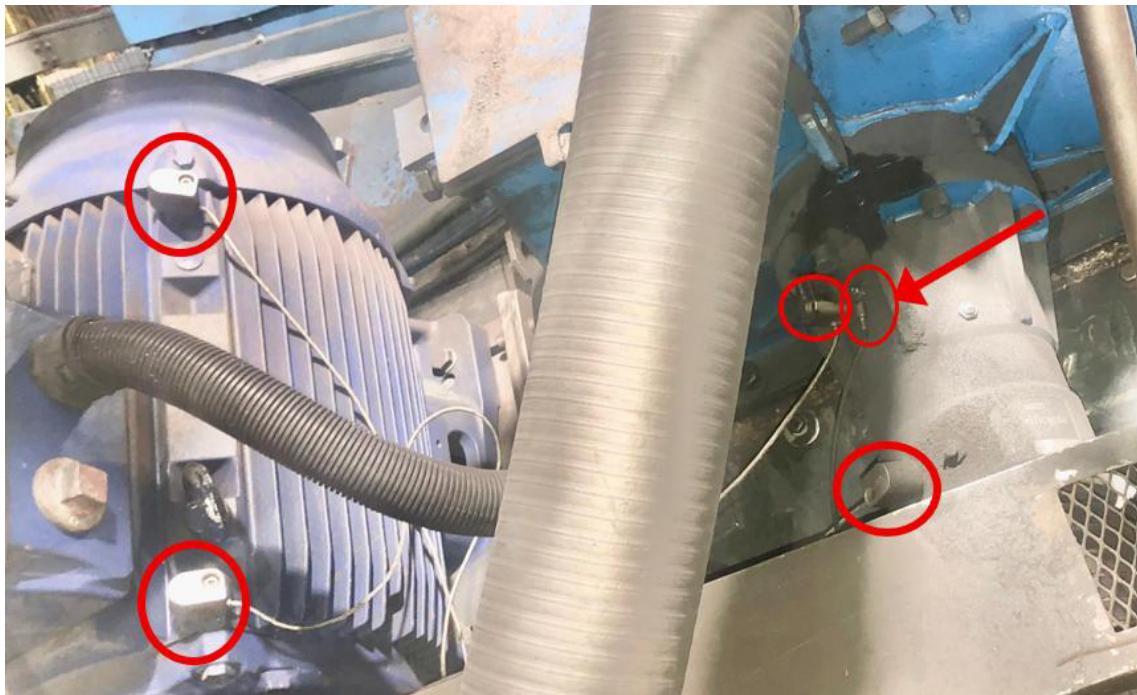
Figura 23 – Posição dos sensores

Todos esses dados são possíveis de serem monitorados devido aos sensores instalados na turbina. São cinco sensores no total, sendo um de temperatura e quatro de vibrações, conforme mostrado na Figura 23, dois nos mancais para cada rolamento e dois no motor. Vale ressaltar que todas as turbinas contêm todos esses cinco sensores.

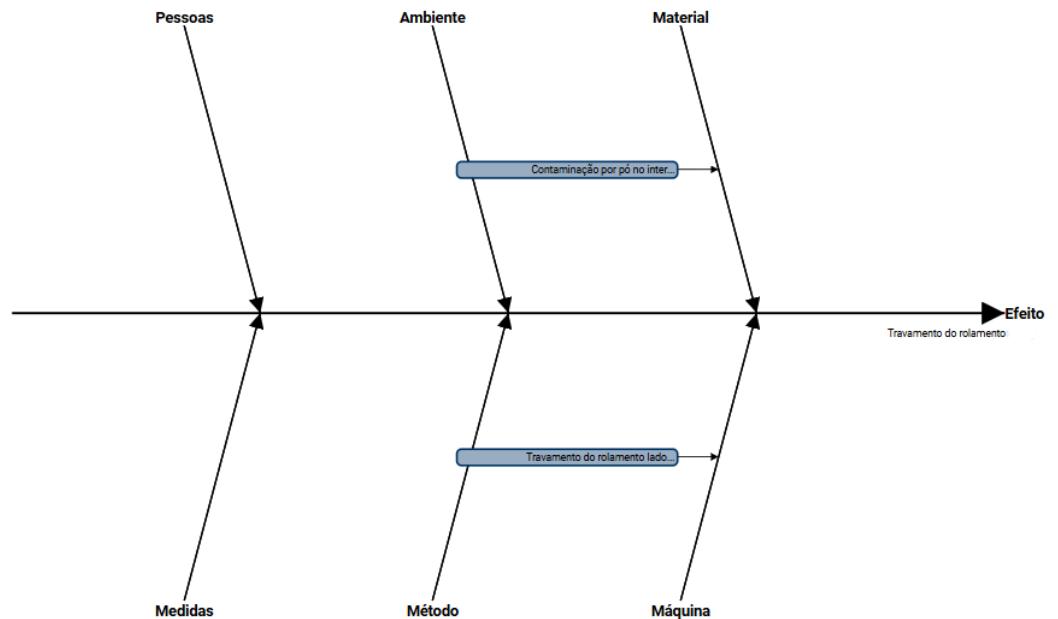
Figura 25 – Diagrama de Ishikawa (Espinha de Peixe)

[Espinha de Peixe](#) > PARADA DE 09:53 HR DEVIDO A QUEBRA DA TURBINA 04 DO JATO DE GRANALHA LINHAS

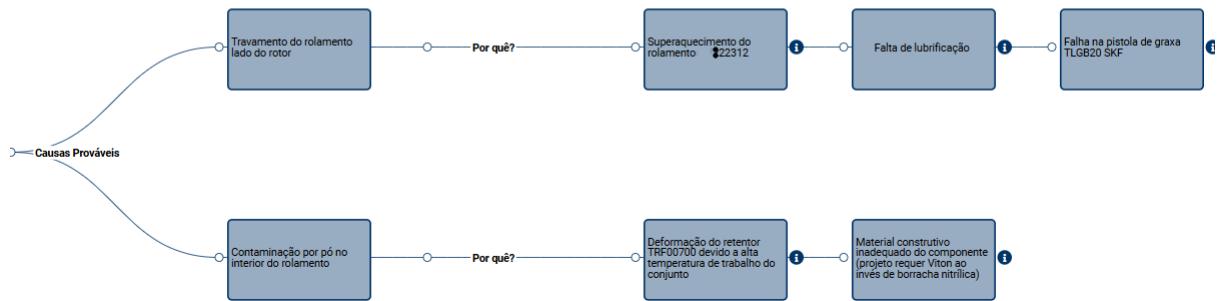
Após realizar o Ishikawa, foi dado continuidade a análise da falha com os 5 Porquês em duas causas prováveis como mostrado na Figura 26:

Home > Porque Porque > PARADA DE 09:53 HR DEVIDO A QUEBRA DA TURBINA 04 DO JATO DE GRANALHA LINHAS

Conclui-se que a causa raiz da falha, mostrado na Figura 27, foi a ausência de graxa no interior do rolamento durante o funcionamento da turbina, ocasionada por falha na pistola de graxa a bateria modelo TLGB 20 da marca SKF, que apresentou falha de funcionamento, ela não encontrava-se regulada, ou seja, o indicador de medição de graxa indicava um valor falso e não a quantidade correta que estava indo ao rolamento. Isso comprometeu totalmente a formação da película lubrificante no interior do rolamento, levando à elevação da temperatura, perda da folga interna e, por fim, ao travamento.

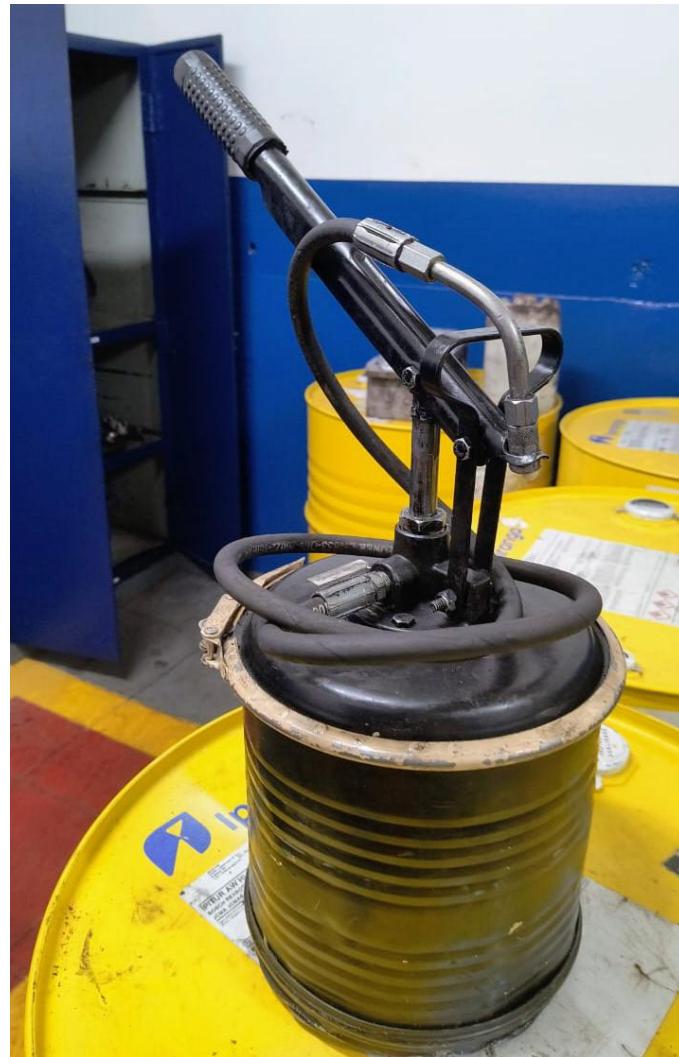
Figura 31 – Bomba manual de graxa

Para feedback dos andamentos dos planos adicionais, a revisão da pistola de graxa não foi realizada. Hoje, ela se encontra parada, desde a falha não foi mais utilizada. Durante a fase de análise, ela foi submetida a um teste de lubrificar somente os rolamentos antes da montagem do conjunto da turbina, podendo assim, verificar de forma melhor o caminho da graxa e seu alocamento no rolamento. Identificou-se que após as 30g recomendáveis o rolamento ainda estava com partes sem lubrificante. Concluindo que a pressão da pistola a bateria não fosse suficiente para essa lubrificação. Desde então passou usar-se a bomba manual, conforme Figura 31, que ao ser testada por gramagem de cada bombada até as 30g recomendáveis conseguiu preencher bem os espaçamentos do rolamento.

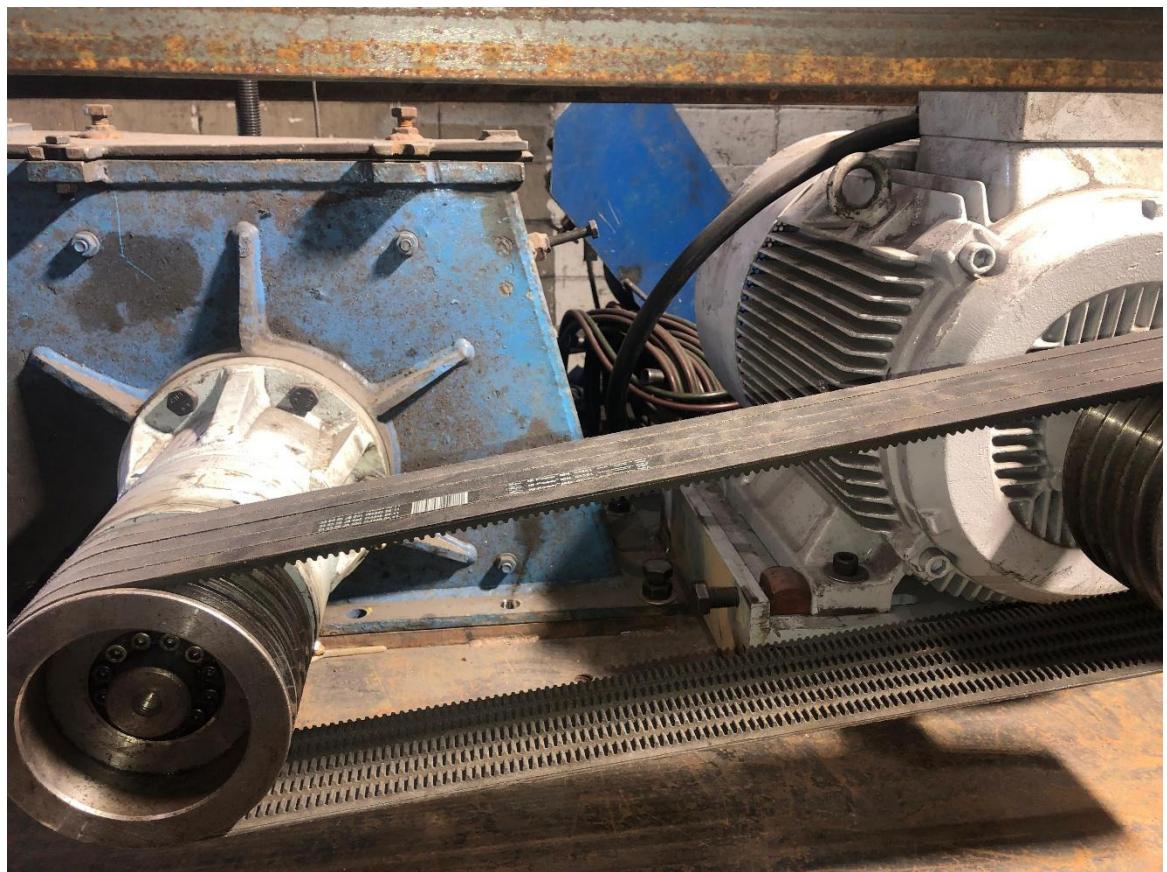
Figura 32 – Conjunto montado em bancada

montagens das turbinas, como mostrado na Figura 32. Somente o cartucho (parte em que vai os rolamentos) é montado na Central, entretanto, ainda que eles tenham a bomba de graxa, há cartuchos que vem com a identificação de SEM LUBRIFICAÇÃO, neste caso, quem realiza a lubrificação são as mantenedoras responsáveis da área. Mas diferente de como fazia-se, hoje tem a oportunidade de realizar a lubrificação antes de começar a montagem do conjunto. Assim, conseguindo verificar o caminho da graxa e seu alocamento entre os elos de rolos do rolamento.

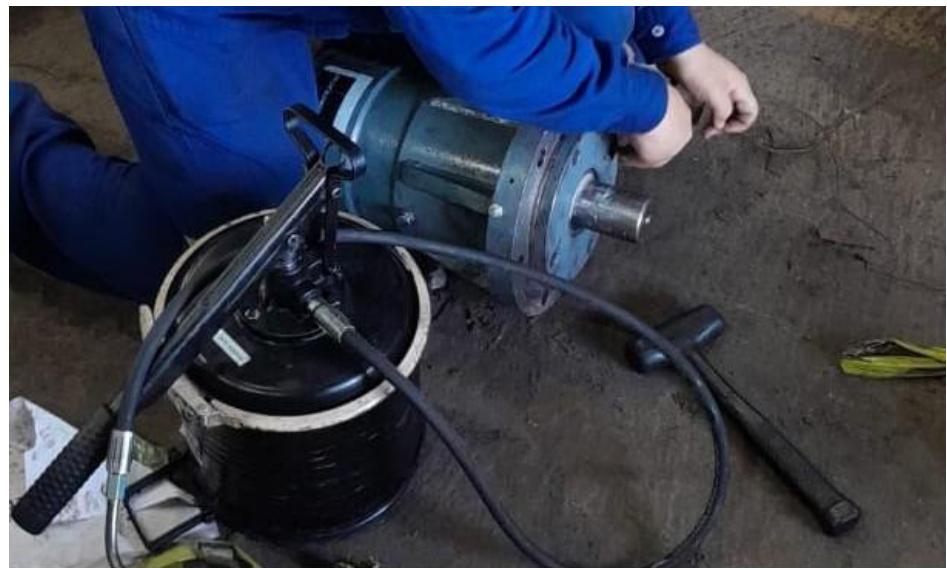
Figura 33 - Lubrificação antes da montagem do conjunto da turbina

Como dito anteriormente, hoje, somente os cartuchos vem da Central, e assim que chegam, os que vem identificados de sem lubrificação, são lubrificados antes de iniciar a montagem do conjunto, conforme mostra a Figura 33, realiza-se com a bomba manual e vai girando o eixo para que a graxa se aloque em cada espaçamento.
