MODERNIZAÇÃO DE SISTEMA DE BOMBEAMENTO PREDIAL COM  
FOCO EM EFICIÊNCIA ENERGÉTICA: UM ESTUDO DE CASO  
APLICADO EM CONDOMÍNIO RESIDENCIAL

Trabalho de Conclusão de Curso  
apresentado como exigência parcial para  
obtenção da Habilitação Profissional  
Técnica de Nível Médio de Técnico em  
Eletrotécnica, no Eixo de Controle e  
Processos Industriais, à Escola Técnica  
Estadual Professor Armando José  
Farinazzo, sob orientação do Professor  
Marcos Antonio de Assis.

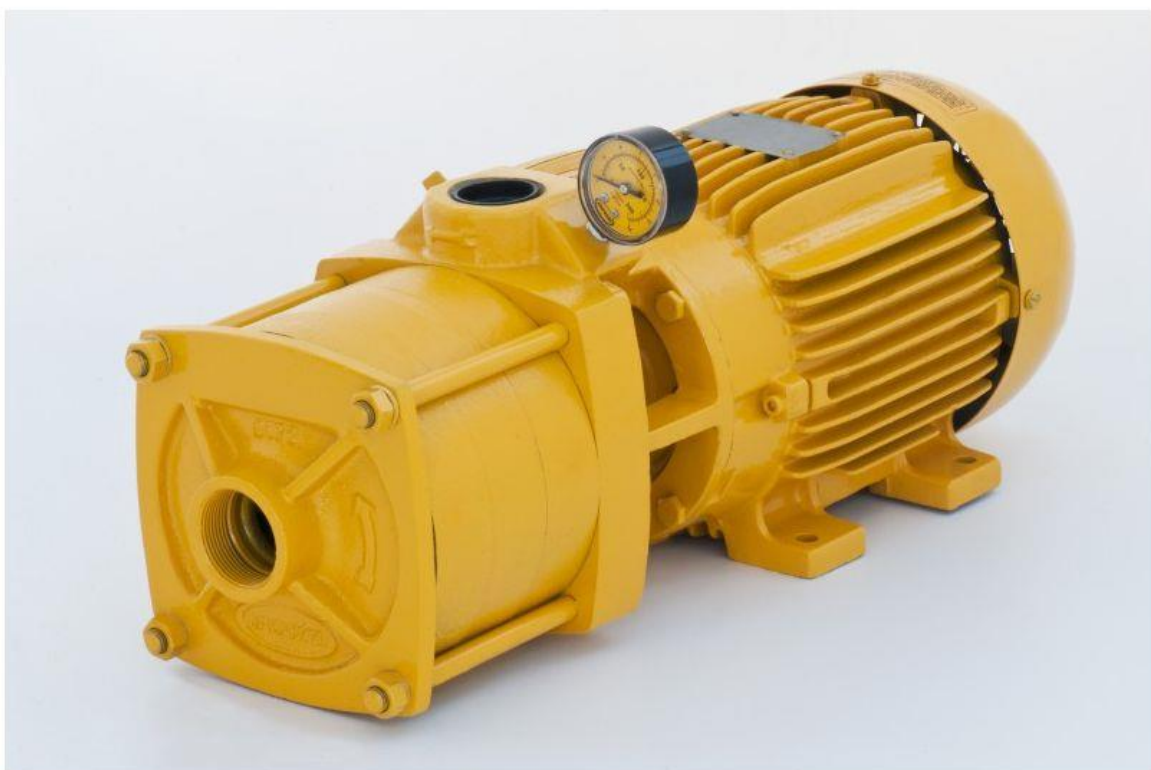
A Figura 3 apresenta a bomba centrífuga Jacuzzi 10MC4-T utilizada no sistema original, ilustrando o arranjo descrito no parágrafo anterior e permitindo visualizar a configuração que dependia da manutenção constante da escorva.

Figura 3. Bomba centrífuga Jacuzzi modelo 10MC4-T utilizada no sistema original

Com base no levantamento realizado em campo e descrito na metodologia (item 3.2), verificou-se que o sistema de bombeamento original era composto por uma bomba centrífuga Jacuzzi, modelo 10MC4-T, de 10 CV instalada em casa de máquinas adjacente à cisterna, operando em linha de sucção equipada com válvula de pé. Esse arranjo dependia da manutenção constante da escorva, uma vez que a bomba não era submersa, o que tornou o sistema suscetível à entrada de ar na sucção e à ocorrência de funcionamento a seco em diversos momentos.

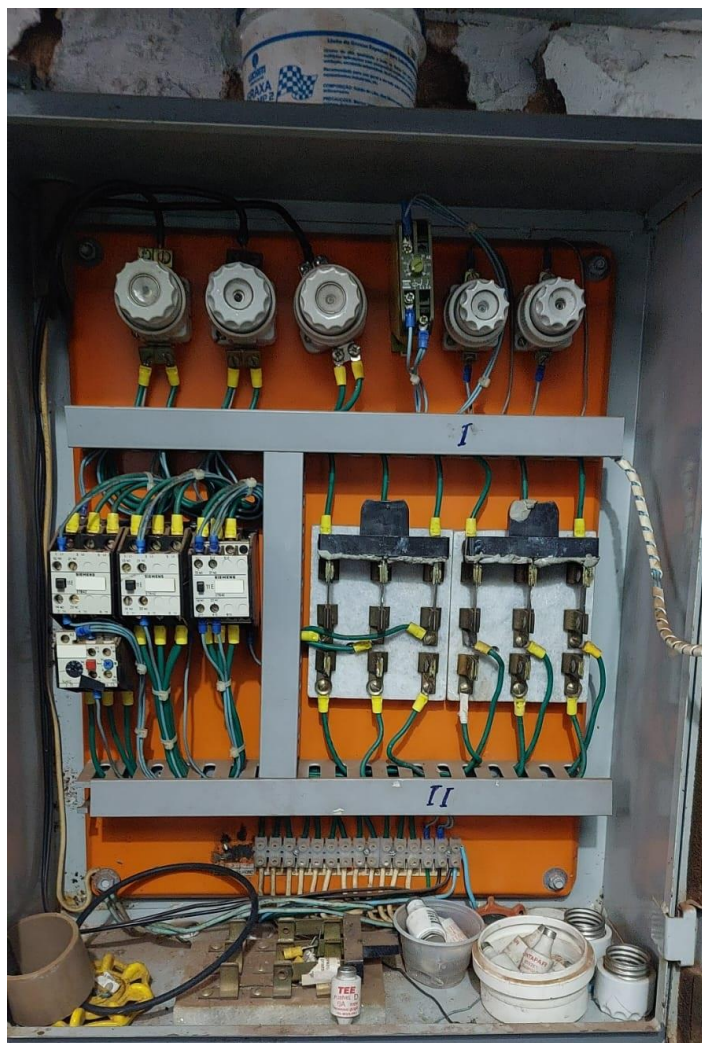
Figura 4. Painel elétrico original do sistema de bombeamento, evidenciando desorganização e componentes obsoletos

Avaliação do quadro elétrico e dos dispositivos de comando existentes, que se encontravam em estado crítico de conservação: o painel apresentava forte corrosão, componentes obsoletos e com mau funcionamento, como disjuntores antigos, fusíveis inadequados, relés de proteção desgastados e contadoras com falhas intermitentes. Essa condição representava não apenas risco elétrico, mas também reduzida confiabilidade operacional, contribuindo diretamente para as paradas inesperadas da bomba e para a dificuldade de manutenção preventiva eficaz.

Identificou-se ainda a inexistência de proteções eficazes contra o funcionamento a seco. O quadro elétrico antigo, deteriorado e com componentes oxidados, não dispunha de relés de nível ou sensores de fluxo integrados à lógica de controle. Em cenários de falha no abastecimento da concessionária ou esvaziamento da cisterna, a bomba continuava operando sem fluido para refrigeração e lubrificação, condição crítica que provoca o superaquecimento instantâneo e a destruição das faces do selo mecânico. A dependência de monitoramento visual e auditivo para detectar anomalias (ruído, vibração) tornava a operação reativa e ineficiente.
