Etec "Prof^a Anna de Oliveira Ferraz"

RESTAURAÇÃO DO TORNO NARDINI 500

RESTORATION OF THE NARDINI 500 LATHE

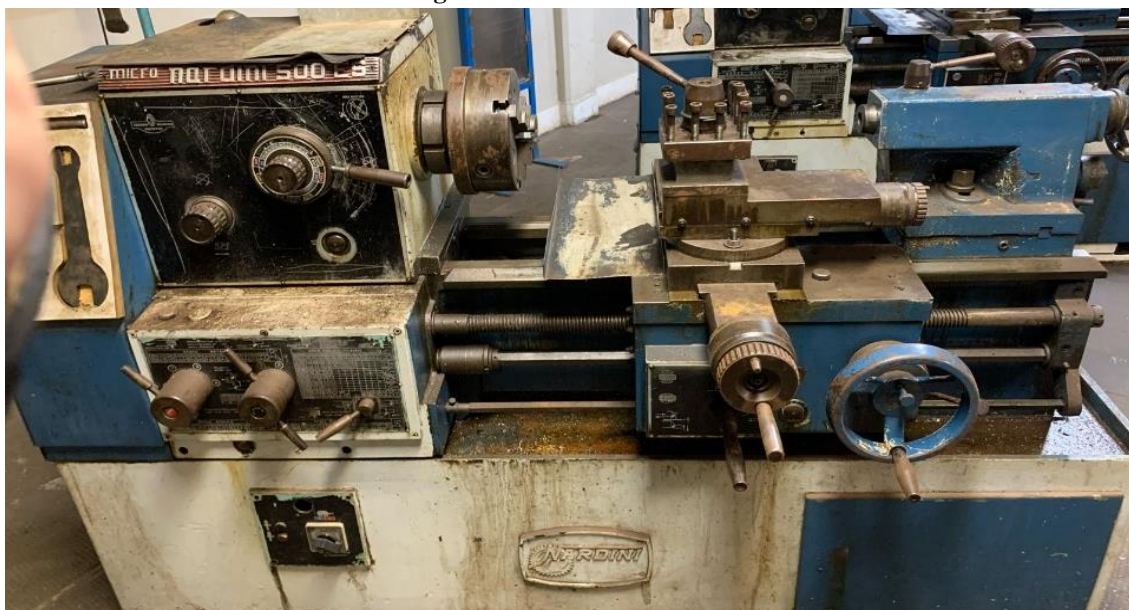
Figura 1 - Torno Nardini 500

A restauração do torno Nardini 500 (Fig.1) da Etec Professora Anna de Oliveira Ferraz é um processo crucial para manter a qualidade e a eficiência do equipamento no ensino de técnicas de usinagem e na formação dos alunos da instituição. Este torno, amplamente utilizado em diversos setores industriais, é uma peça fundamental para a realização de operações de alta precisão, desempenhando papel essencial na formação prática dos estudantes de cursos técnicos e tecnológicos. No entanto, com o passar dos anos e o uso contínuo nas atividades didáticas, o torno apresenta sinais de desgaste que comprometem seu desempenho e a qualidade dos resultados produzidos.

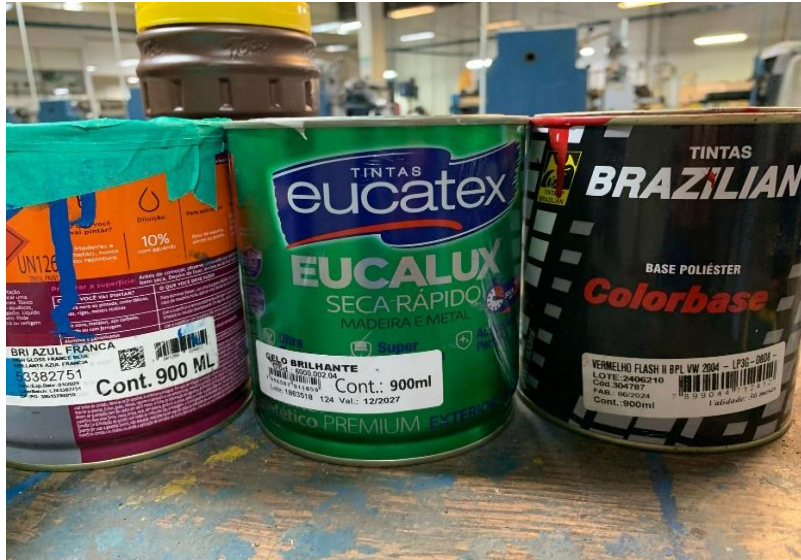
Figura 2 – Tintas utilizadas na reforma

a) Tintas utilizadas: foi utilizado para a pintura as tintas de cores Azul França - Suvinil , Branco gelo -Eucatex ,Vermelho flash – Tintas Brazilian (Fig.2).

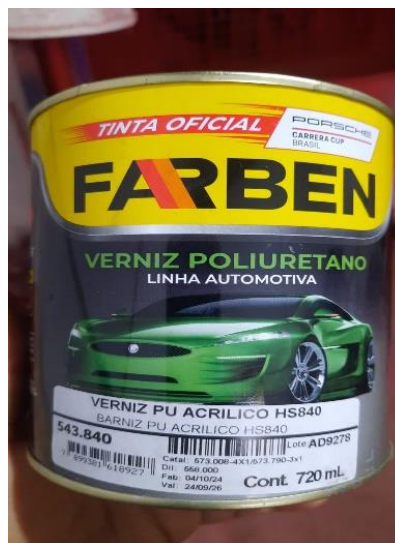
Figura 3 – Verniz utilizado

b) Verniz utilizado: para o processo de vernização da pintura, foi utilizado o verniz poliuretano da marca Farben (Fig. 3).

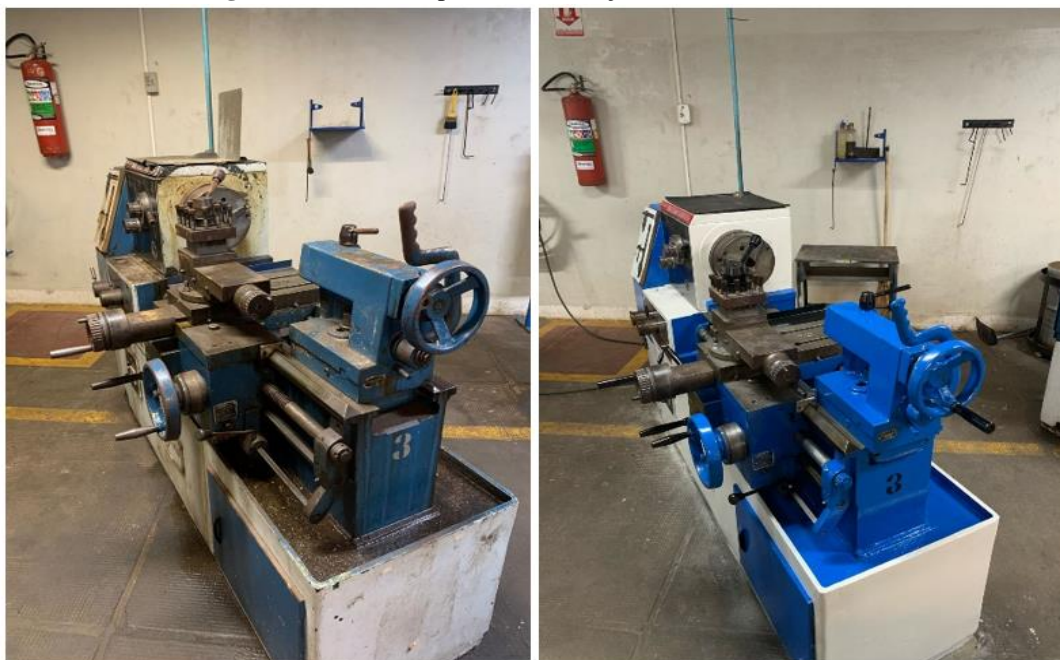
Figura 5 – Antes e depois da restauração do torno Nardini 500

d) Comparação final: a figura a seguir demonstra a comparação final da pintura do torno (Fig.5).

A comparação entre o estado inicial e final do torno evidencia os ganhos funcionais e visuais da intervenção. A máquina, que antes apresentava sinais de desgaste severo e falhas operacionais, foi restaurada a um estado próximo ao original, apta a continuar contribuindo de forma efetiva para a formação de novos profissionais da área de mecânica.

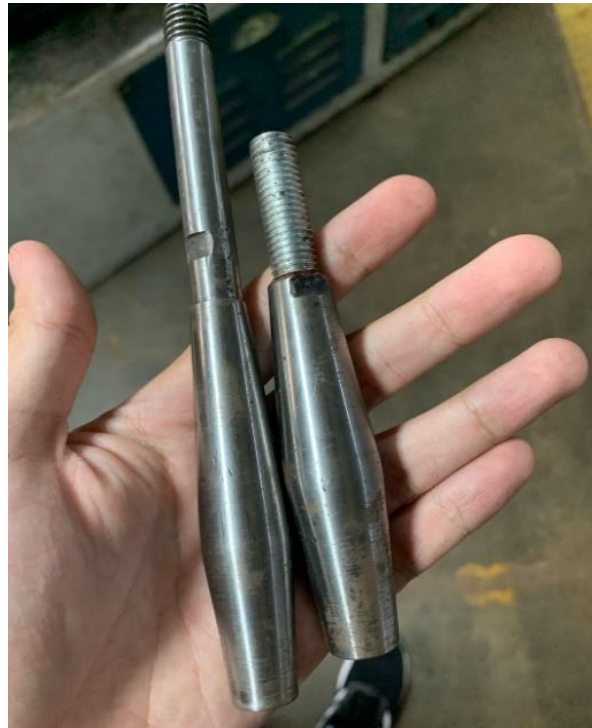
Figura 6 – Alavanca e manivela

Durante o processo de restauração, algumas peças do torno apresentaram desgastes que precisaram ser reparados ou substituídos para garantir o bom funcionamento da máquina. Entre as peças mais críticas que podem exigir reparação estão a alavanca de engate do fuso trapezoidal e as manivelas de avanço do carro longitudinal (Fig.6).

A alavanca de engate desempenha um papel essencial no controle preciso do movimento do fuso, sendo um componente crítico para o funcionamento adequado da máquina. O desgaste dessa peça ao longo do tempo pode afetar diretamente a precisão da operação, comprometendo a qualidade dos processos de usinagem e aumentando o risco de falhas. O procedimento de reparação da alavanca envolve uma análise minuciosa do desgaste nas partes móveis, como buchas e rolamentos, que são frequentemente responsáveis pela perda de eficiência do mecanismo. O trabalho de restauração foi executado pelo aluno Deives em sua empresa, utilizando para isso um torno mecânico horizontal, o que demonstra sua habilidade e dedicação no aprimoramento das máquinas. Além disso, a alavanca passou por

um acabamento estético e de proteção, com a aplicação de tinta spray, que não só melhora sua aparência, mas também aumenta sua resistência ao desgaste e à corrosão, assegurando maior durabilidade e funcionalidade.

As manivelas desempenham um papel crucial no controle do movimento longitudinal do carro do torno, sendo responsáveis por guiar com precisão o deslocamento da peça a ser usinada. O desgaste dessas manivelas ao longo do tempo pode comprometer significativamente a precisão e a eficiência do processo de usinagem, resultando em falhas na qualidade das peças produzidas. O procedimento de reparo envolve uma inspeção detalhada para verificar o desgaste nas roscas de avanço, que são essenciais para o correto funcionamento das manivelas. As manivelas foram restauradas por meio de um processo de usinagem cuidadoso também realizado na empresa do Deives. Para complementar o processo, as manivelas receberam um acabamento estético e protetivo, com a aplicação de tinta spray, proporcionando não só um visual aprimorado, mas também uma camada adicional de proteção contra o desgaste e a corrosão.

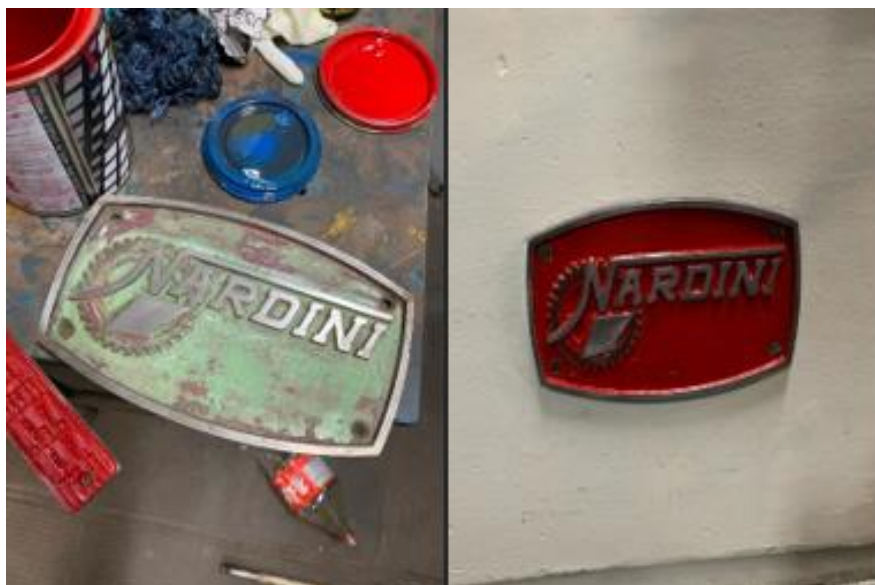
Figura 7 – Placa do fabricante

a) Placa do fabricante: a imagem a seguir ilustra de forma clara o contraste entre o estado original e o resultado final da pintura da placa do fabricante, evidenciando a significativa melhoria estética e a recuperação da legibilidade das informações após o processo de restauração (Fig. 7).

Além disso, a placa do fabricante, que também apresentava a pintura desgastada e desbotada, foi restaurada com um novo processo de pintura, utilizando tinta vermelha, para recuperar sua aparência estética e funcionalidade. Para garantir a durabilidade e a proteção da pintura, foi aplicada uma camada de verniz no acabamento final, proporcionando resistência ao desgaste e uma proteção extra contra as condições de operação, além de um visual refinado e adequado. Esse processo de restauração não apenas recuperou a estética das placas, mas também assegurou que as informações importantes continuem legíveis e acessíveis, contribuindo para a operação eficiente e segura da máquina.

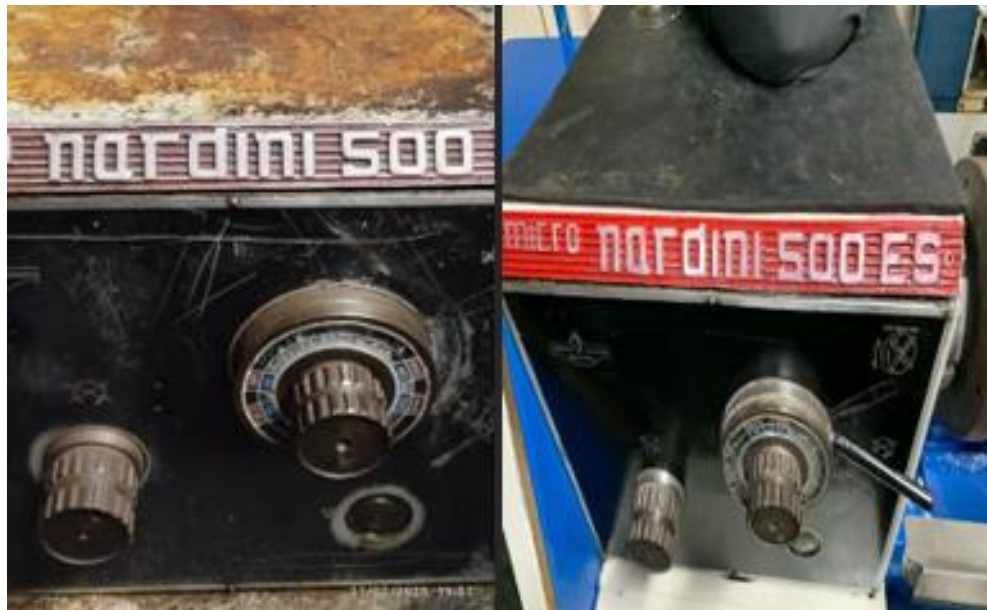
Figura 8 - Placa de identificação

b) Placa de identificação a imagem a seguir apresenta uma comparação visual entre as condições anteriores e posteriores à restauração da placa de identificação, destacando a recuperação da nitidez das marcações e a melhoria no acabamento superficial após a repintura (Fig. 8).

essenciais para a identificação e operação correta da máquina. A placa superior, que exhibe o nome e o modelo do torno, e a placa inferior, que informa a velocidade e o sentido de giro, estavam visivelmente desgastadas, comprometendo a clareza das informações. Para a restauração, foi aplicada uma camada de tinta preta spray na placa, proporcionando uma base uniforme e durável. Após a pintura, utilizou-se uma lima para restaurar as identificações em alto relevo, garantindo que os detalhes ficassem nítidos e legíveis, como nas condições originais.

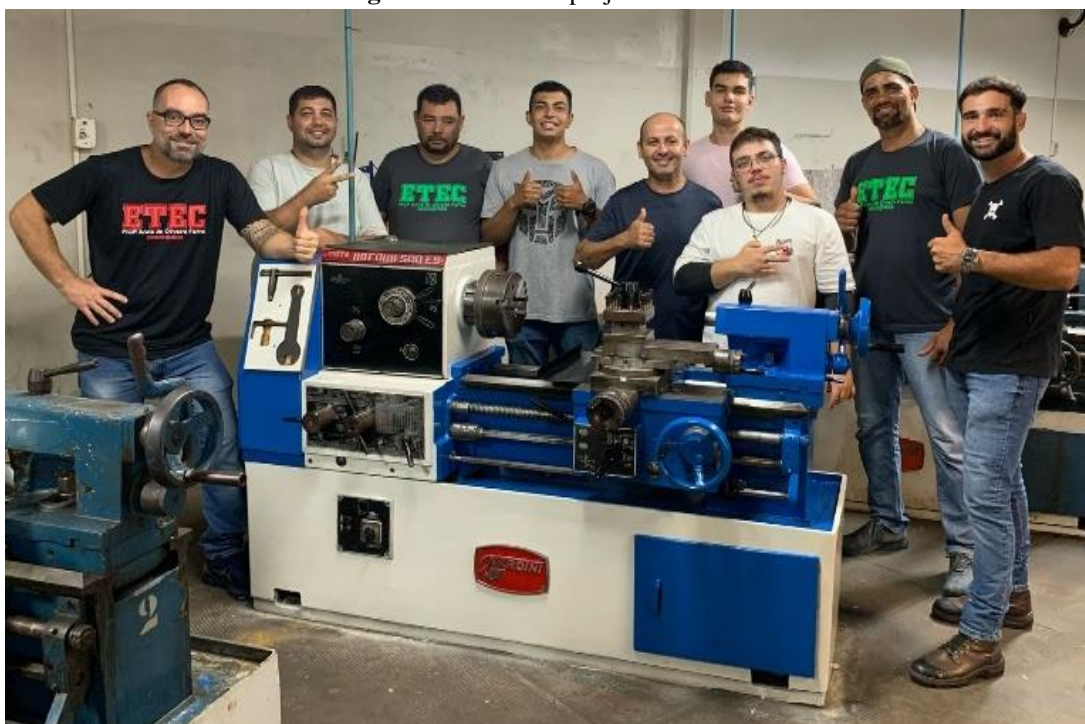
Figura 9 – Alunos e projeto concluído

Além do aspecto técnico, o projeto também promoveu o desenvolvimento de competências socioemocionais, como autonomia, responsabilidade, proatividade e trabalho colaborativo. A contribuição prática dos alunos, inclusive com o uso de oficinas particulares e ferramentas próprias, evidencia o engajamento e a dedicação com que o projeto foi conduzido. Como resultado, foi obtido um equipamento funcional, reformado e visualmente renovado, representando um marco na valorização do ambiente de aprendizagem da instituição conforme figura 9.
