EDIFÍCIO AIZEMBERG

Sumário:

O tema deste planejamento de TCC é Habitação de Interesse Social (HIS). Neste trabalho, serão reunidas todas as pesquisas, análises, vistorias e produções acadêmicas desenvolvidas até o momento pelos alunos do Grupo de Trabalho 6, com foco nas diferentes abordagens e realidades que envolvem a habitação voltada às populações de baixa renda no contexto urbano brasileiro.

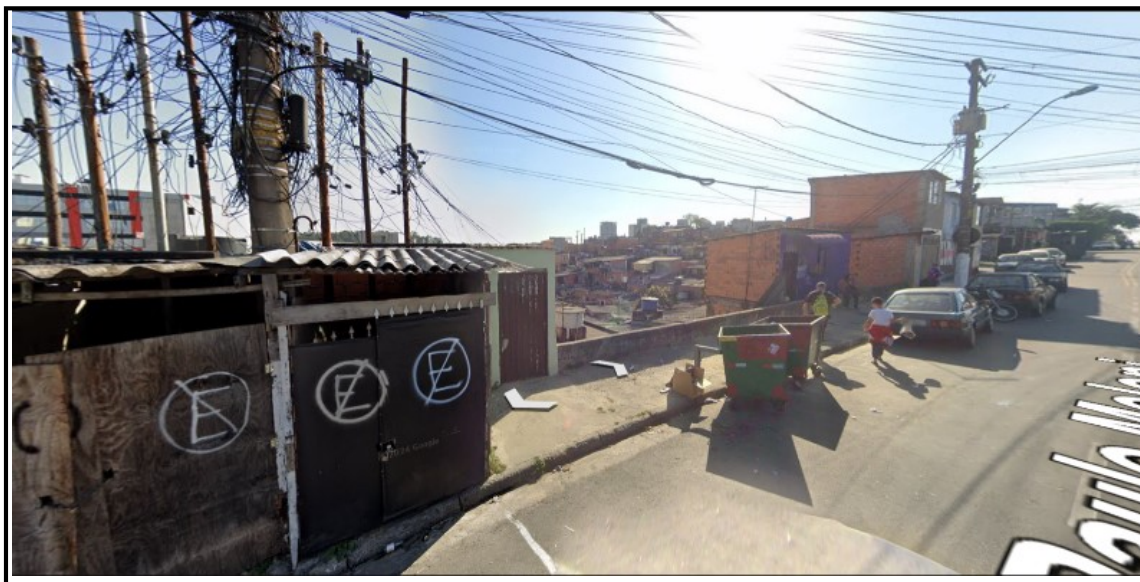
Imagem 10 - Foto por pelo google Earth do primeiro lote.

Nota-se ser um terreno de acrive (Imagem 10), em uma área bem localizada (Imagem 11), porém contem moradores locais no terreno, o que dificulta no planejamento da construção de uma HIS, por causa da realocação dos moradores do local e a construção de alojamento.

- Ele é acrive dificultando na construção, ou terraplenagem se necessário (Imagem 10).
- Contem moradores, logo daria mais trabalho de realocação e construção de alojamentos.
- É necessário a demolição de muitas construções, gerando mais trabalho e tempo de obra.

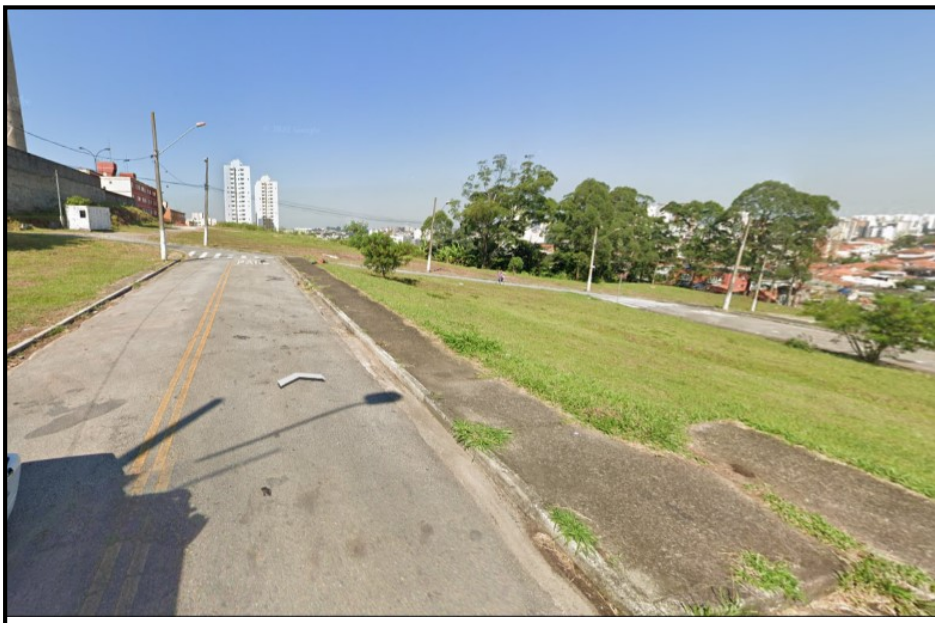
imagem 14 - Foto por pelo google Earth do segundo lote.

O segundo lote percebe-se uma região de aclive (imagem 14), que dificulta em projeções de edificações futuras. Não é uma área com construções porem possui alguns acessos, como ruas. É uma área com um bom tamanho (Imagem 15) isso proporciona a maior possibilidade de construções, porem tem arvores que atrapalham na hora de limpeza do terreno.

- É um lote com nenhuma construção, logo pode ajudar na parte da limpeza do terreno (imagem 14).
- Tem um grande espaço que proporciona a possibilidade de maiores projetos (imagem 13).

- Contem arvores, o que dificulta no processo de limpeza e planejamento de um projeto.
- É uma área de aclive logo é de maior dificuldade de projeção (imagem 14).
- Possui algumas ruas, logo se não tiver como encaixa-las em um futuro projeto, irá atrapalhar bastante.

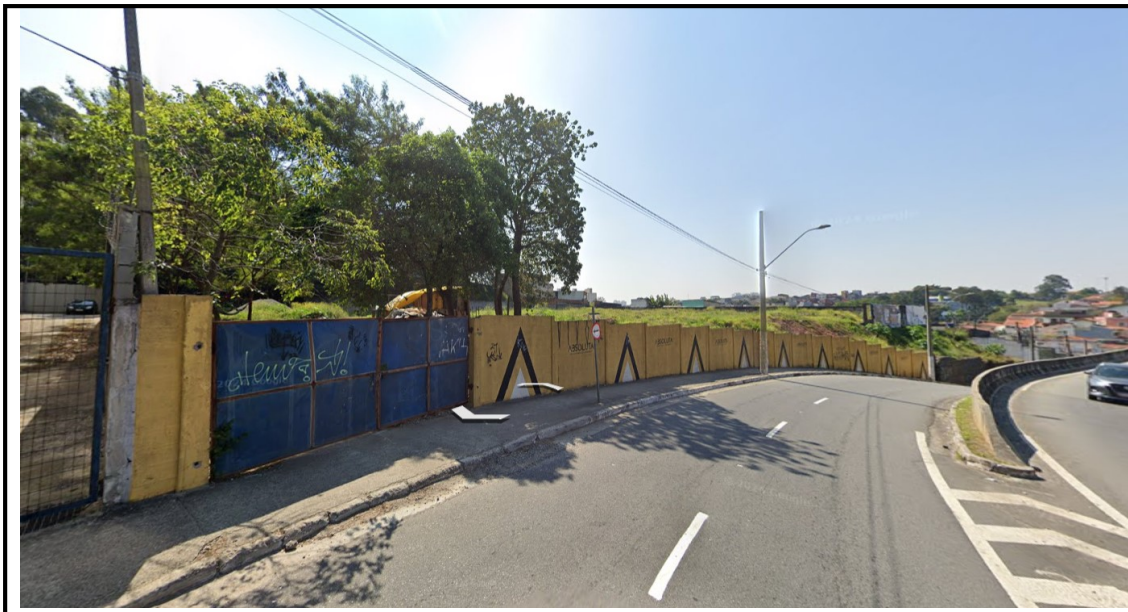
imagem 18 - Foto pelo google Earth do segundo lote.

O terceiro lote percebe-se que é uma área planejada (imagem 18), o que ajuda na hora de planejar alguma edificação. O terreno possui algumas arvores dificultando na hora da limpeza porem não apresenta nenhuma construção. Tem uma boa localidade, sendo próximo do viaduto João Fernandes Filho (Imagem 19).

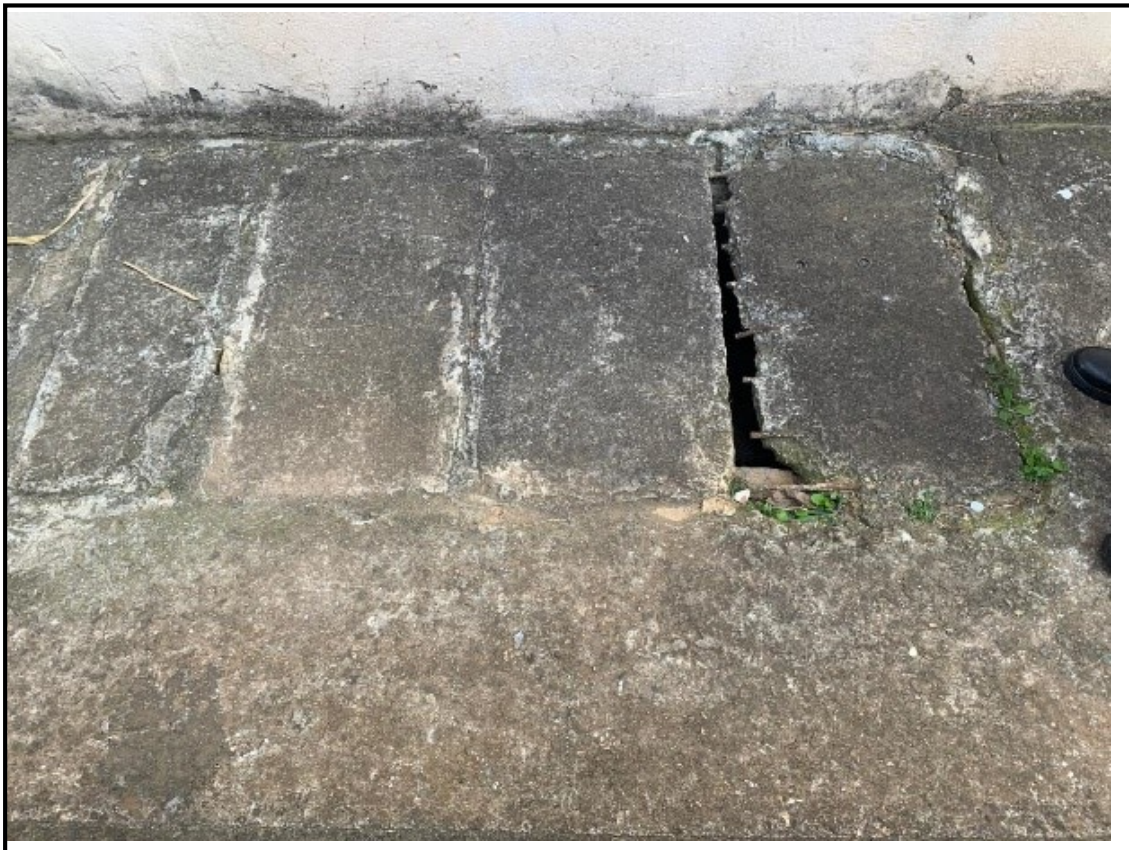
Imagem 37 - Placas mecânicas danificadas.

- A edificação tem problemas de pintura, mostrando má atenção dos síndicos (imagem 35).
- Alguns moradores, acabam quebrando a alvenaria de suas casas (imagem 37) e modificando-as, que pode causar danos futuros a estrutura.
- Há placas mecânicas danificadas (imagem 41), onde moradores passam diariamente, gerando riscos de queda.

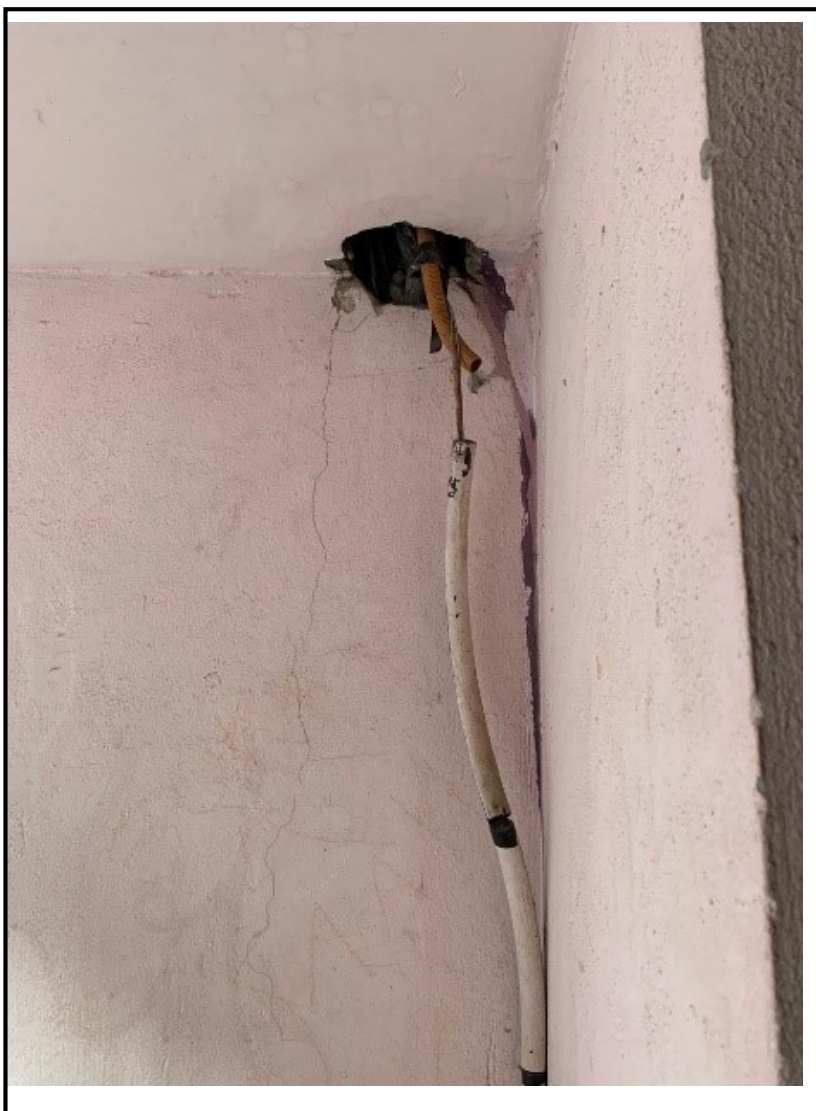
Imagem 41 - Buraco feito na cozinha.

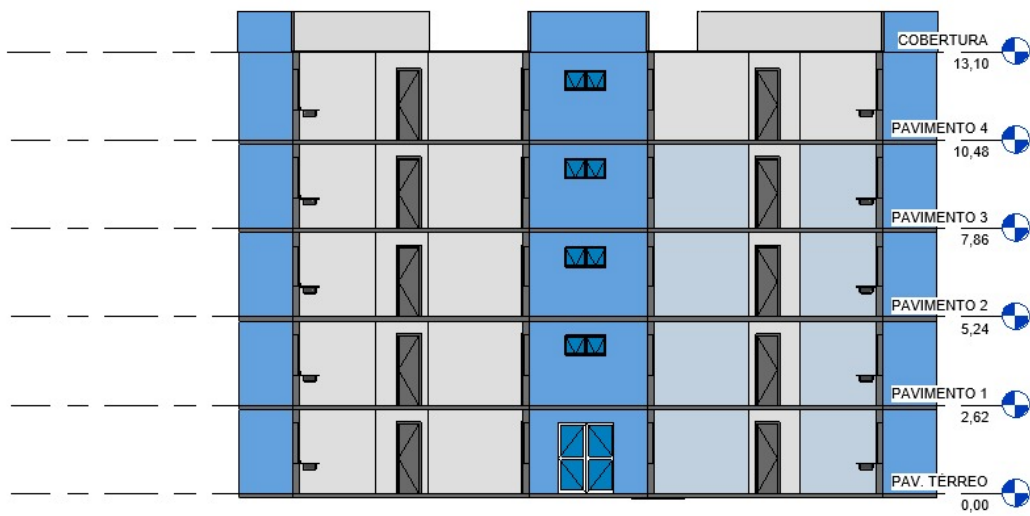
Imagem 55 – corte AA de frente, retirada do Revit.

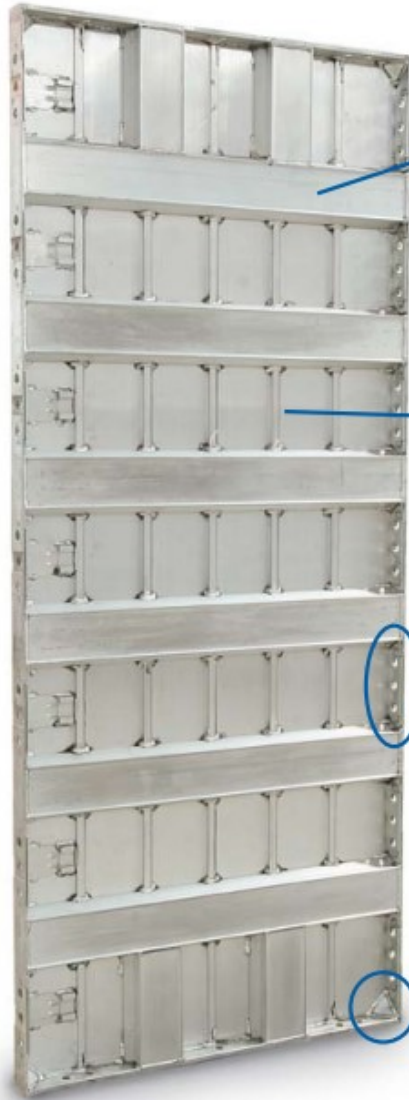
Fôrma ranhurada

Reforços transversais, localizados a cada 30 cm, garantem um melhor comportamento à deformação dos painéis em serviço.
