ETEC JARDIM ÂNGELA  
ESCOLA TÉCNICA ESTADUAL

CURSO DE TÉCNICO DE SEGURANÇA DO TRABALHO

PREVENÇÃO DE ACIDENTES NOS TRABALHOS EM ALTURA

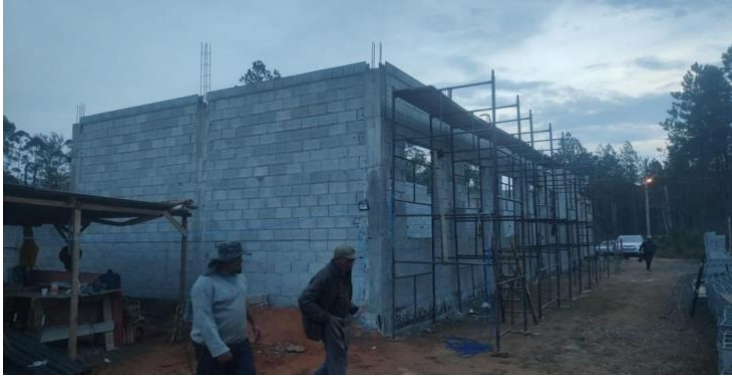
*Figura 1: Conforme NR 18 (Condições e Meio Ambiente de Trabalho na Indústria da Construção) e NR 35, observa-se que os andaimes precisam de guardacorpo, rodapés e travamentos adequados.*

*Os trabalhadores estão sem EPIs, descumprindo a NR 6, (Equipamentos de Proteção visíveis), e o local apresenta riscos de queda e desorganização.*

*É necessário ajustar a segurança dos andaimes e o uso de EPIs no canteiro.*

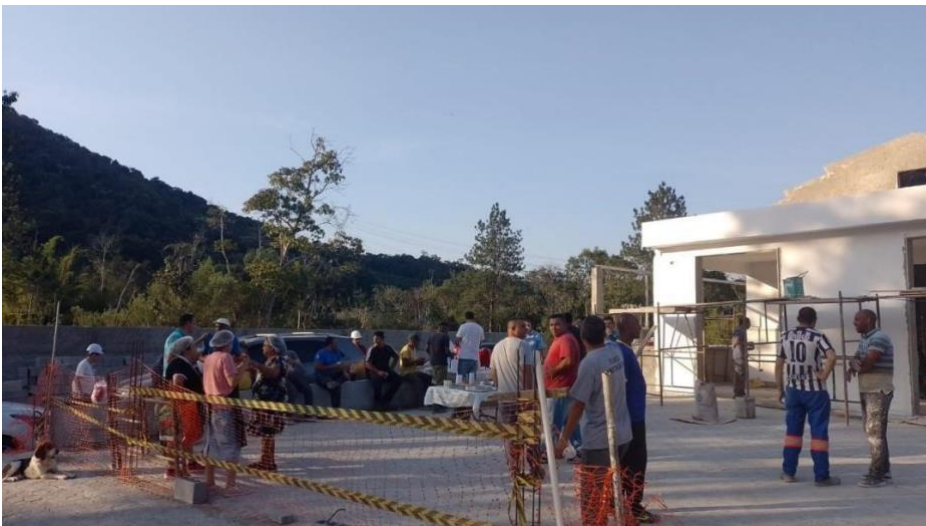
*Figura 2: Conforme a NR 18 (Condições e Meio ambiente de trabalho na indústria da construção), a imagem mostra uma área de obra com isolamento parcial por fitas e telas de sinalização, porém observa-se grande circulação de pessoas, descumprindo a NR 6 (Equipamentos de Proteção individual – EPI) sem o uso adequado de EPIs, além de andaimes sem guarda-corpo e sinalização específica, sendo necessário reforçar as medidas de segurança, controle de acesso e proteção coletiva no local.*

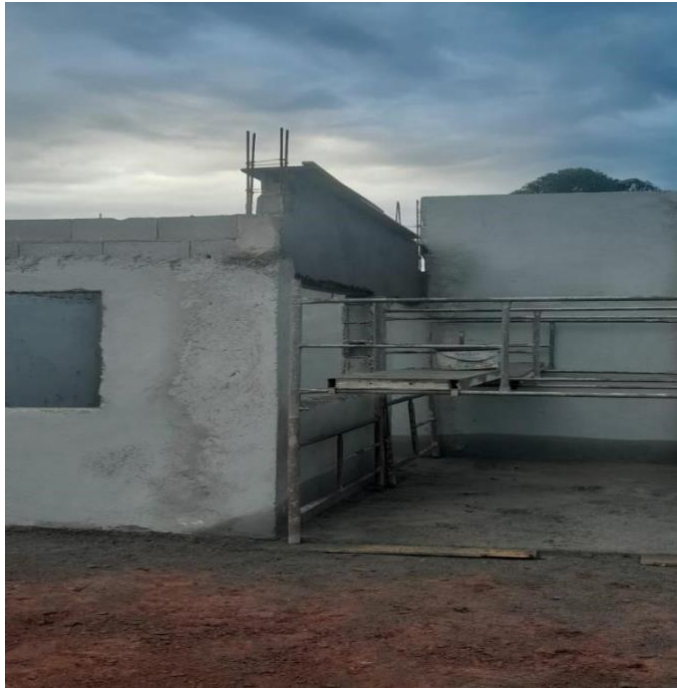
*Figura 3: Durante a inspeção de segurança, foi constatado que o andaime instalado não está em conformidade com os requisitos estabelecidos pelas Normas Regulamentadoras, especialmente a NR 18 e NR 35. A estrutura encontra-se sem a devida sinalização de segurança, como fita zebra e cones para isolamento da área, o que compromete a identificação da zona de risco e expõe os trabalhadores e demais pessoas à possibilidade de acidentes."*

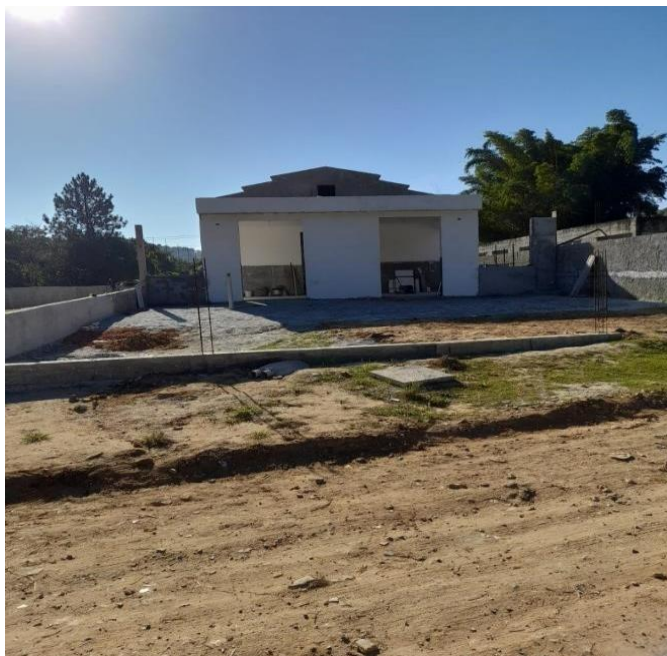
*Figura 4: obra não está atendendo aos procedimentos corretos de segurança, apresentando ausência da tela de proteção necessária nas estruturas. A falta desse dispositivo compromete a segurança dos trabalhadores e contraria as normas regulamentadoras aplicáveis, sendo imprescindível a sua instalação imediata para garantir a integridade física de todos no local.*

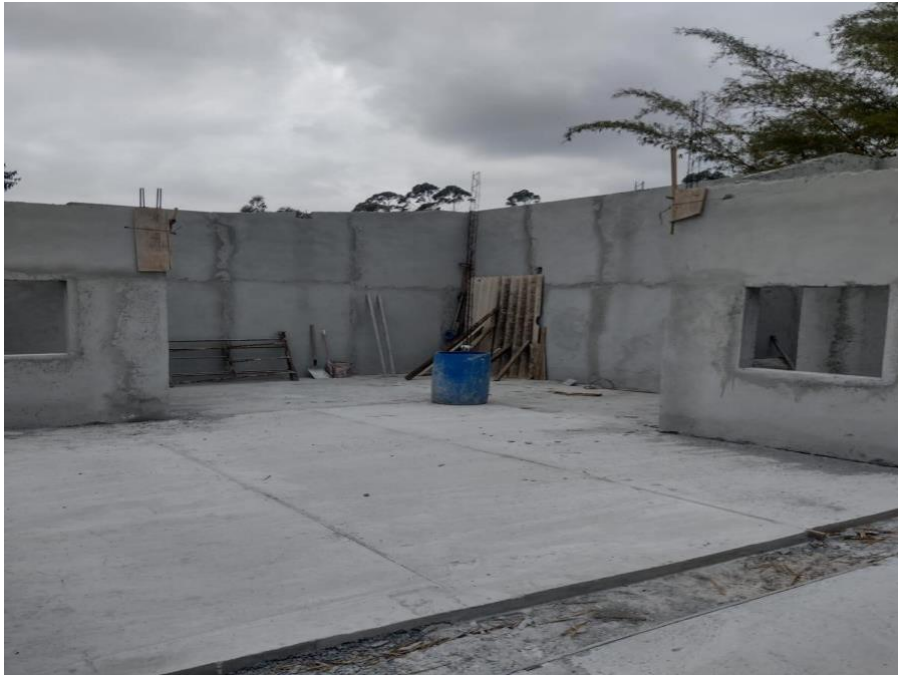
*Figura 5: Na imagem, observa-se uma estrutura metálica (andaime) sendo utilizada como apoio para materiais. Apesar de não haver trabalhador visível, a montagem indica potencial atividade em altura. Segundo a NR35, identificam-se os seguintes pontos de atenção: Ausência de guarda-corpo e rodapé na estrutura, o que representa risco de queda. Andaime aparentemente sem travamento e sem base nivelada ou sapatas, podendo comprometer a estabilidade. Falta de sinalização e isolamento da área, o que é necessário para evitar acesso indevido.*

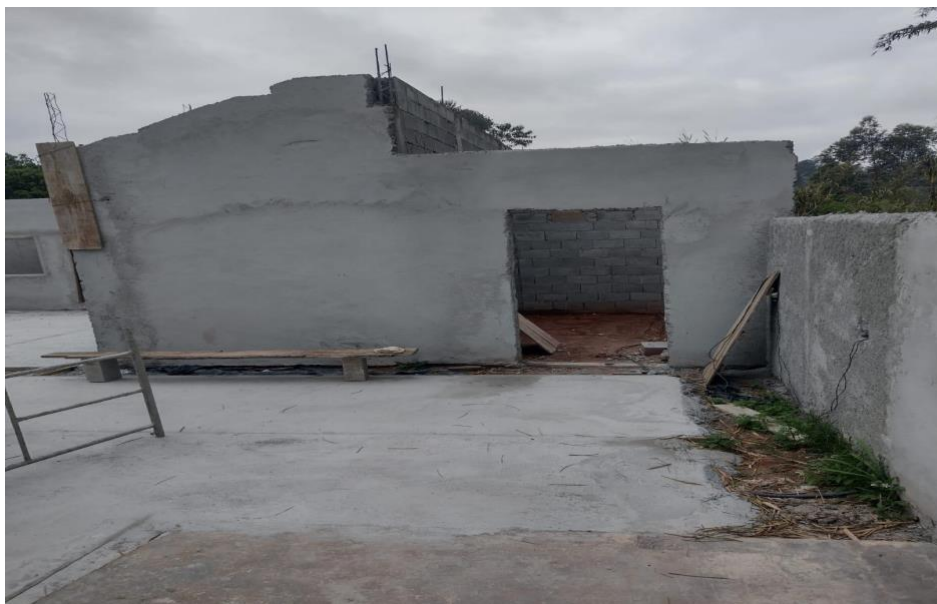
*Imagem 6: Na imagem, observa-se uma construção em andamento, com paredes parcialmente erguidas e madeiras apoiadas nas extremidades superiores, sugerindo possíveis atividades em altura. Pontos de atenção*

conforme a NR35: Ausência de proteção coletiva (guarda-corpo, linha de vida ou andaime seguro) nas bordas superiores das paredes, representando risco de queda. Materiais e ferramentas próximos às extremidades elevadas, podendo cair e atingir trabalhadores abaixo. Não há sinalização nem isolamento da área, o que é necessário em locais com risco de queda de altura ou objetos.

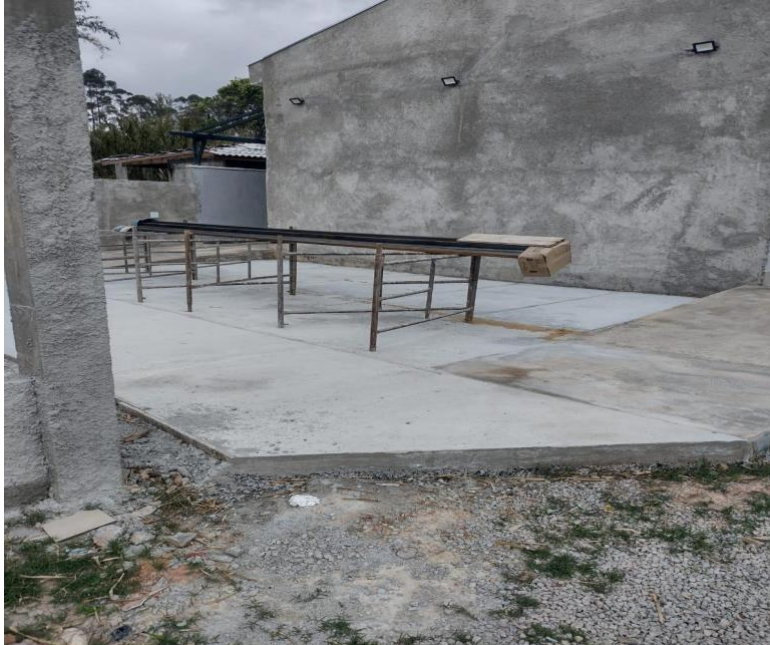
Imagem 7: A imagem mostra uma obra com risco de trabalho em altura, pois há paredes altas, ferragens expostas e ausência de proteção coletiva. Foram observadas não conformidades com a NR 35, como: Falta de guardacorpo, linha de vida e ancoragem; Improvise com tábuas e andaime simples; Ausência de sinalização e organização do local; Possível execução de tarefas em altura sem EPI adequado.

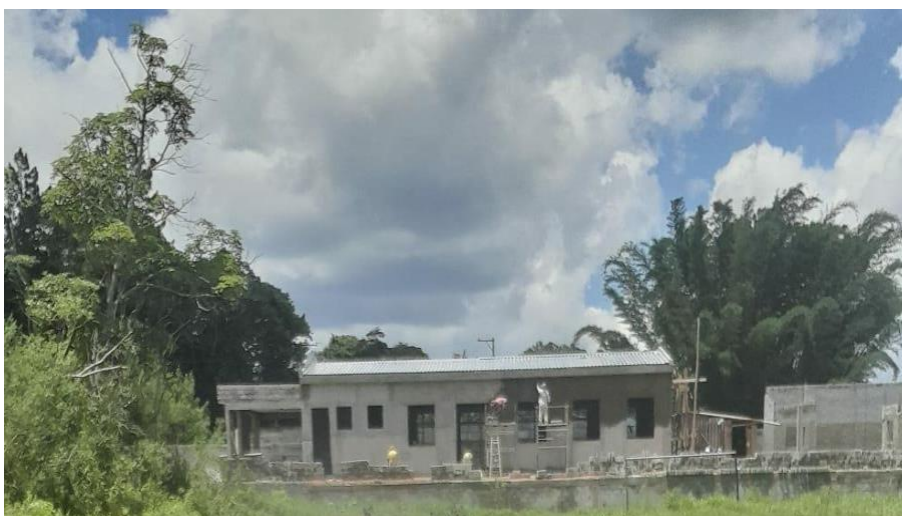
Imagem 8: Imagem mostra trabalhadores atuando sobre andaimes na fachada de uma construção, caracterizando trabalho em altura (acima de 2 metros). Riscos e não conformidades observadas: Ausência aparente de sistema

*de ancoragem e linha de vida; AndAIMES sem guarda-corpo completo e rodapé; Falta de uso visível de cintos de segurança tipo paraquedista; Acesso improvisado e ausência de sinalização preventiva.*
