**MODIFICAÇÃO DO SISTEMA DE ALIMENTAÇÃO DE GÁS
NO FORNO DE RECOZIMENTO**

Monografia apresentada à Faculdade de
Tecnologia de Pindamonhangaba para
graduação no Curso Superior de Tecnologia
em Manutenção Industrial.

Este estudo apresenta a análise técnica e operacional das modificações realizadas no sistema de alimentação de gás de um forno industrial de recozimento, com o objetivo de elevar a confiabilidade, segurança e eficiência energética do equipamento. A pesquisa partiu da identificação de falhas recorrentes, como vazamentos na linha de gás, desgaste das mantas refratárias e ineficiência dos sistemas de purga e vedação. A metodologia adotada baseou-se em diagnósticos técnicos prévios, inspeções visuais e registros gráficos, que orientaram a execução de intervenções planejadas durante uma parada técnica programada de dez dias. As ações incluíram a substituição da tubulação interna por uma nova linha externa flangeada, a reforma integral das mantas refratárias e a modernização dos sistemas de vedação e purga.

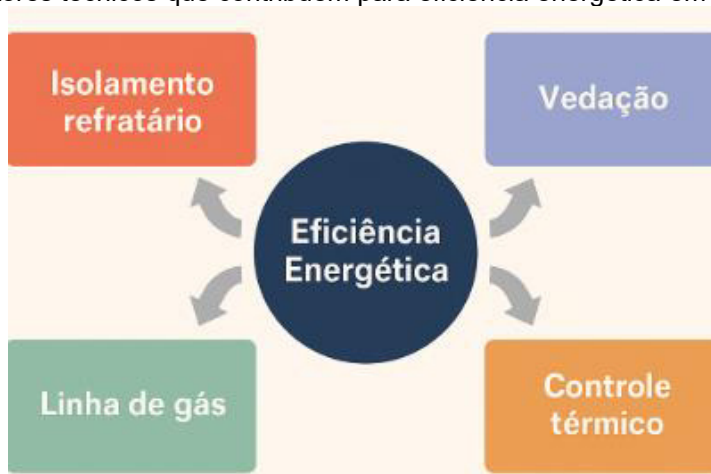
Figura 1 – Fatores técnicos que contribuem para eficiência energética em fornos industriais

Em síntese, a eficiência energética em sistemas térmicos complexos depende da integração de múltiplas ações técnicas, voltadas à redução de perdas e ao uso racional de insumos energéticos. As medidas implementadas como reforma das mantas refratárias, substituição da linha de gás e modernização das vedações demonstra como a aplicação de critérios técnicos adequados pode gerar ganhos expressivos de desempenho e economia de energia. Conforme reforça Gandra (2019), a eficiência energética é o resultado mensurável da integração entre engenharia, manutenção e operação, consolidando-se como um indicador de maturidade industrial e de sustentabilidade produtiva. A Figura 1 demonstra os fatores técnicos que contribuem para a eficiência energética em fornos industriais

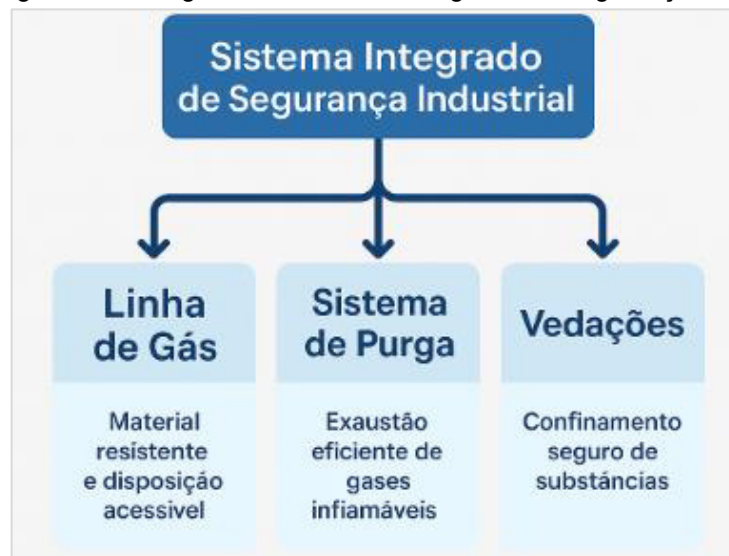
Figura 2 - Fluxograma do Sistema Integrado de Segurança Industrial

Para melhor compreensão das interações entre os elementos que compõem o sistema de segurança do forno industrial, foi criado um fluxograma conforme demonstrado na figura 2, representando a integração entre a linha de gás, o sistema de purga e o sistema de vedação.

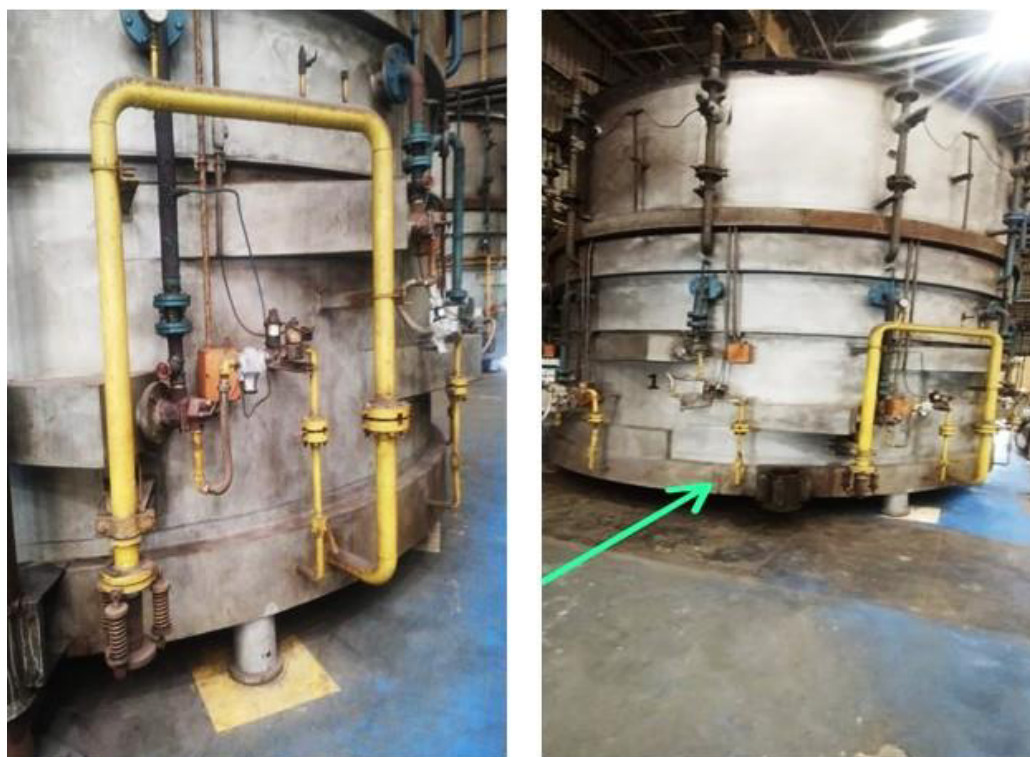
Figura 3 – Entrada antiga de gás no forno.

perdas significativas decorrentes de pequenos vazamentos provocados pelo desgaste da tubulação. Essa condição exigia intervenções frequentes da equipe de manutenção, geralmente envolvendo reparos por soldagem e serviços de caldeiraria. A principal dificuldade estava associada aos riscos de segurança, pois o acúmulo de gás na parte inferior do forno aumentava o potencial de explosões. Além disso, o tempo de parada do equipamento era elevado, uma vez que qualquer atividade de manutenção a quente demandava um período mínimo de doze horas para a purga completa, necessária à eliminação dos gases residuais do interior do forno.

A manutenção dessa estrutura, além de tecnicamente injustificável, acarretou uma série de problemas recorrentes que comprometeram a segurança e a eficiência do sistema. Entre os principais problemas identificados estiveram os vazamentos provocados por trincas e fissuras na tubulação, situação que representava risco elevado em ambientes com presença de gases combustíveis. A integridade do sistema também foi comprometida em diversas ocasiões pela quebra da gaxeta e de seu suporte, componentes essenciais para garantir o fechamento hermético e o isolamento seguro da linha de gás.

A análise técnica da tubulação de gás original revelou uma configuração obsoleta e operacionalmente arriscada, cuja manutenção não atendia mais aos critérios de segurança e eficiência. A substituição pela nova linha de gás externa, modular e flangeada, eliminou pontos críticos de vazamento, simplificou o circuito de alimentação e facilitou o acesso durante manutenções preventivas. Essa modernização reduziu significativamente o tempo de parada, aumentou a confiabilidade operacional e melhorou a eficiência energética do sistema de queima.

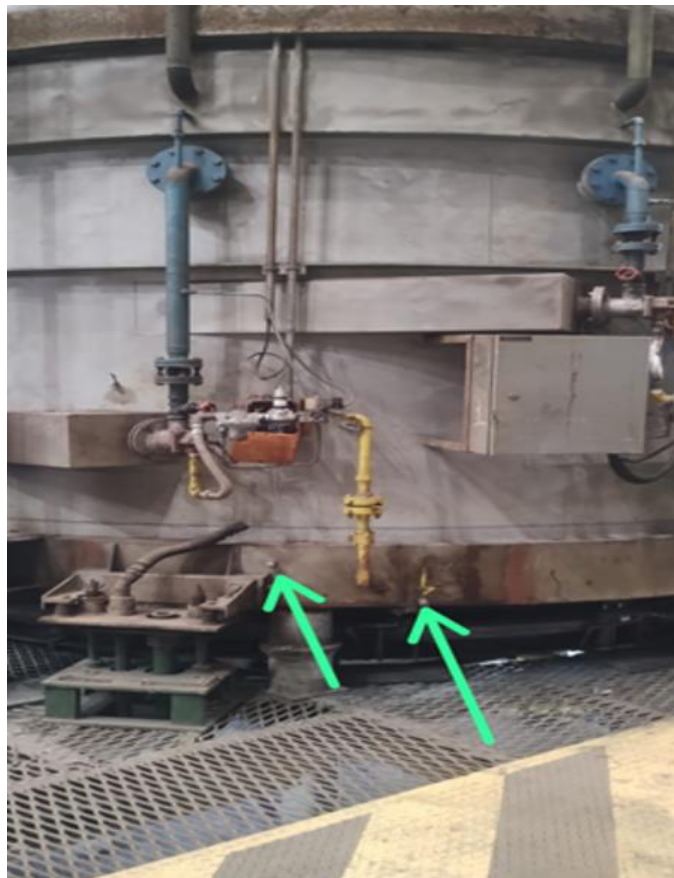
Figura 4 – Local de purga (indicado por seta verde).

Sob o ponto de vista operacional, o procedimento de purga representava não apenas uma exigência de segurança, mas também um fator determinante para a confiabilidade e continuidade produtiva do forno. Quando realizada de forma inadequada, resultava em maior tempo de parada, aumento do consumo de ar comprimido e risco de combustão acidental durante o reaquecimento. Dessa forma, a purga se configurava como uma prática preventiva essencial para a preservação da integridade estrutural do equipamento e a segurança das operações industriais.

A purga consistia basicamente na substituição da atmosfera interna do forno, saturada por gases potencialmente inflamáveis, por ar comprimido ou por um gás inerte, como o nitrogênio. Esse procedimento tinha como finalidade eliminar qualquer concentração de substâncias combustíveis em níveis que pudessem provocar reações perigosas durante o uso de ferramentas de corte térmico ou soldagem. O ponto indicado na Figura 2, portanto, representava mais do que um componente

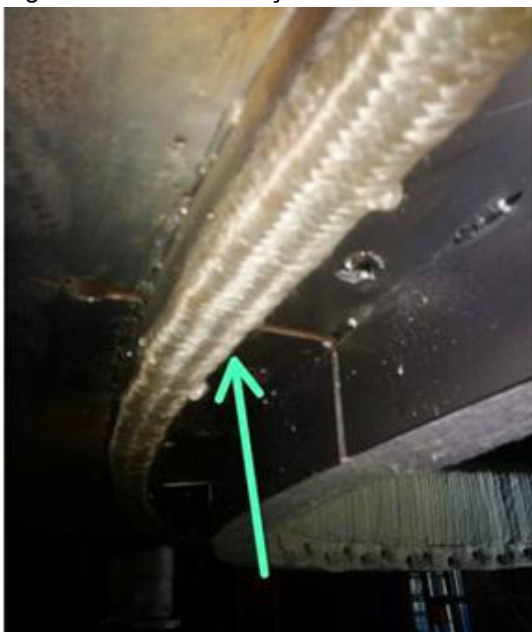
Figura 6 – Gaxeta trançada.

Durante as inspeções, foi constatado que o estado da gaxeta e do suporte metálico influenciava diretamente a uniformidade da queima e a eficiência da transferência térmica. Pequenas falhas de vedação resultavam em perdas de calor, aumento do consumo de gás e variações indesejadas de temperatura dentro da câmara, comprometendo a estabilidade operacional. Assim, a integridade do sistema de vedação se mostrou fundamental para o desempenho seguro e eficiente do forno, configurando-se como um dos elementos mais críticos para a confiabilidade do processo.

A gaxeta trançada atua como elemento de vedação flexível, suportando variações térmicas e absorvendo pequenas deformações estruturais que ocorrem

durante os ciclos de aquecimento e resfriamento do forno. Por ser um componente exposto a condições severas, está sujeita a desgaste contínuo, resultante da exposição prolongada a altas temperaturas, da abrasão e da pressão exercida durante a operação. Em função disso, sua substituição é realizada periodicamente nas manutenções preventivas, garantindo a integridade do sistema e evitando vazamentos que podem comprometer o desempenho térmico ou a segurança operacional.

Além das melhorias estruturais, o replanejamento dos sistemas de purga e vedação trouxe ganhos expressivos em segurança e desempenho confiável. A remoção dos antigos pontos de purga e a instalação de novas gaxetas trançadas de maior resistência térmica reduziram significativamente o risco de vazamentos e melhoraram o controle da atmosfera interna. Ávila (2021) observa que a confiabilidade em sistemas que operam com gases combustíveis depende de vedação hermética e de eliminação segura de resíduos inflamáveis antes de qualquer intervenção. Essa visão é corroborada por Bastos (2023), que defende a necessidade de soluções integradas entre vedação, segurança e manutenção preditiva, visando maximizar a disponibilidade e reduzir falhas.

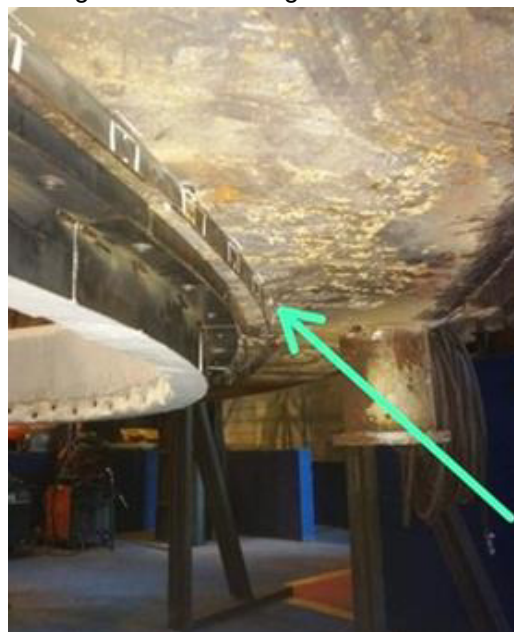
Figura 7 - Linha de gás.

O conjunto formado pela gaxeta e pela linha de gás tinha como função essencial garantir o fechamento hermético da câmara de queima, impedindo a fuga de gases e assegurando a estabilidade térmica do processo. Essa vedação permitia que o calor gerado pelos queimadores fosse mantido no interior do forno, evitando perdas energéticas significativas e melhorando a eficiência global do sistema.

Em conjunto, a gaxeta trançada e a linha de gás compunham um subsistema essencial do forno, garantindo o confinamento adequado dos gases, a estabilidade térmica e a segurança operacional. A manutenção rigorosa desses componentes era determinante para a confiabilidade do processo e para a preservação da integridade estrutural do equipamento ao longo de seu ciclo produtivo.

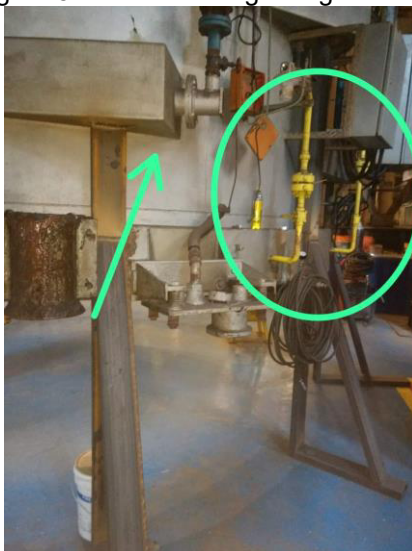
Figura 8 – Entrada antiga de gás no forno.

A Figura 8 apresenta a linha de gás antiga, identificada por um círculo, responsável por alimentar os queimadores do forno. Trata-se de um componente crítico do sistema de queima, cuja integridade tinha que ser monitorada continuamente. Vazamentos nessa linha representavam riscos significativos, incluindo incêndios, explosões e perdas de eficiência energética. A proximidade entre a linha de gás e a gaxeta reforçava a necessidade de inspeções rigorosas e intervenções técnicas precisas, uma vez que qualquer falha em um desses elementos poderia impactar diretamente o funcionamento seguro e eficiente do equipamento.

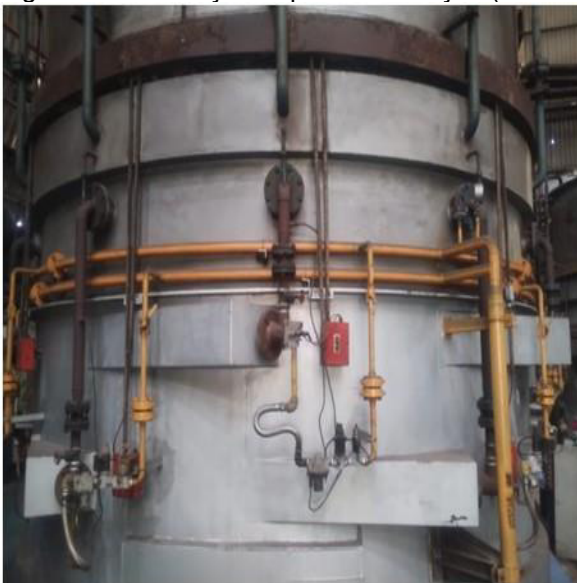
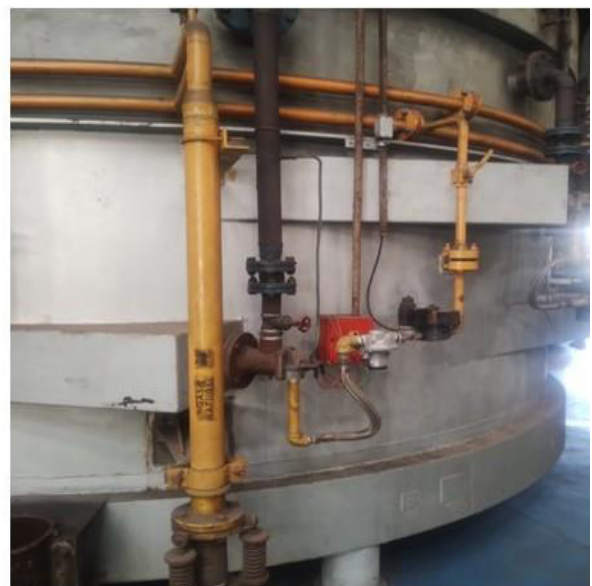
Figura 9 – Tubulações Após modificação (visão 1).

A nova linha é composta por tubos flangeados de 2 polegadas de diâmetro, organizados em quatro seções de 4 metros cada, totalizando oito seções por forno. Essa configuração proporciona maior modularidade ao conjunto, facilitando intervenções de manutenção, substituição de trechos e inspeções preventivas sem a necessidade de paradas prolongadas. Além disso, o uso de flanges elimina a dependência de soldas internas, reduzindo significativamente o risco de vazamentos e melhorando as condições de segurança durante o funcionamento e as

A relocação da linha de gás para a parte externa representou uma mudança estrutural de grande impacto, tanto do ponto de vista técnico quanto operacional. O novo arranjo ampliou a segurança do sistema ao afastar os pontos de condução de gás das áreas de maior temperatura, diminuindo a exposição dos componentes às tensões térmicas e à degradação por oxidação. Do ponto de vista energético, a redistribuição do fluxo resultou em um controle mais uniforme da pressão e na redução das perdas por restrição, otimizando o consumo de combustível e melhorando a eficiência térmica geral do forno.

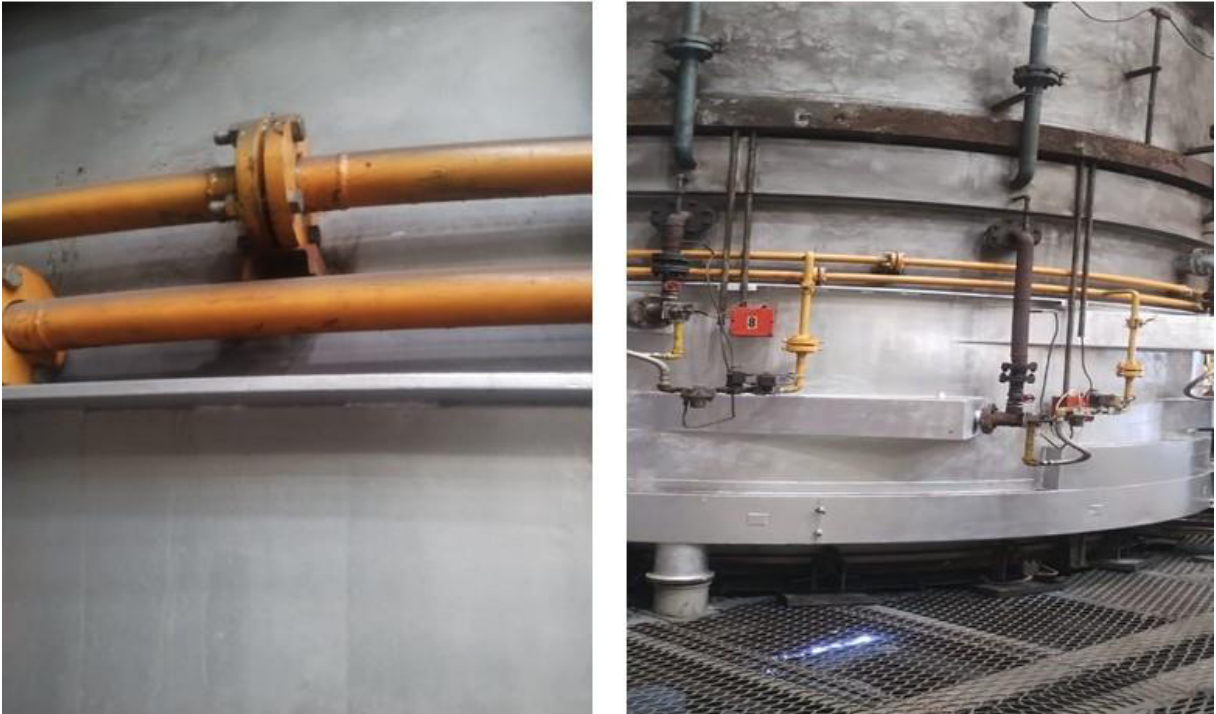
Figura 10 – Tubulações Após modificação (visão 2).

A decisão de relocar a tubulação de gás para a parte externa do forno teve como principal fundamento a mitigação de riscos associados às operações de manutenção e intervenções com solda. No arranjo anterior, qualquer reparo exigia a purga completa do forno, processo que demandava no mínimo oito horas apenas para garantir a eliminação total de gases inflamáveis do interior da câmara. Com a nova configuração externa, esse risco foi eliminado, uma vez que as intervenções podem ser executadas com segurança sem a necessidade de expelir os gases residuais do sistema. Essa alteração representou um avanço significativo em segurança operacional, ao eliminar a exposição dos operadores a atmosferas potencialmente explosivas e reduzir o tempo total de intervenção.

Outro benefício relevante decorreu da melhoria na eficiência energética e funcional do sistema de queima. A nova tubulação externa eliminou pontos críticos de vazamento anteriormente identificados na linha interna, comprometida pelo desgaste térmico e pelo tempo de operação. A nova rede, mais robusta e tecnicamente dimensionada, assegurou uma alimentação estável e uniforme dos queimadores, resultando em queima mais eficiente, melhor distribuição térmica e redução do consumo de combustível. Essa configuração contribuiu para um processo mais controlado e confiável, com desempenho térmico mais previsível e menor impacto ambiental.

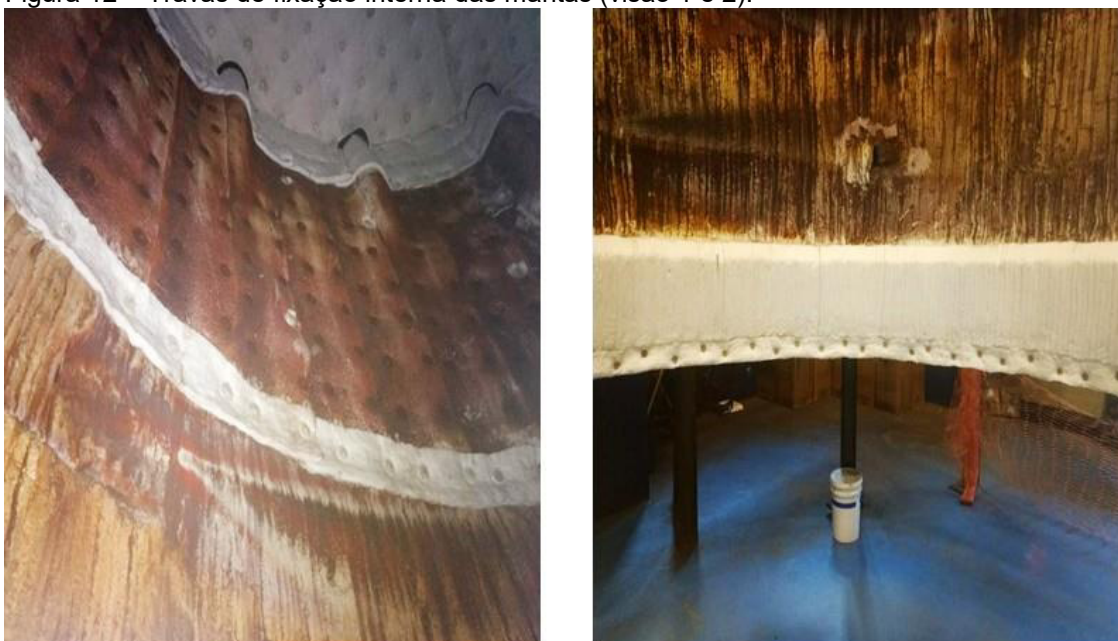
Figura 12 – Travas de fixação interna das mantas (visão 1 e 2).

A fixação das novas mantas refratárias, conforme documentado nas etapas de instalação, demandou procedimentos técnicos rigorosos para assegurar a aderência e a durabilidade do isolamento. Para garantir uma fixação segura, foram utilizadas travas metálicas soldadas diretamente à estrutura interna do forno, conforme ilustrado nas etapas de montagem. Antes da soldagem, a superfície interna foi devidamente preparada com o uso de lixadeira, procedimento necessário para remover impurezas, oxidações e resíduos metálicos, assegurando uma solda limpa e resistente.
