**CENTRO PAULA SOUZA**  
**ETEC JARDIM ÂNGELA**  
**Curso técnico em Técnico de segurança do trabalho**

**SEGURANÇA E SAÚDE OCUPACIONAL NA INDÚSTRIA DA CONSTRUÇÃO  
CIVIL**

No dia 13 de setembro de 2025, foi realizada uma visita técnica à obra do novo edifício administrativo do Hospital Israelita Albert Einstein, situada na Avenida Albert Einstein, nº 899, no bairro Jardim Leonor, São Paulo -SP. A construção está localizada nas proximidades do estádio de futebol Morumbi e da estação de metrô São Paulo–Morumbi, o que facilita o acesso à região.

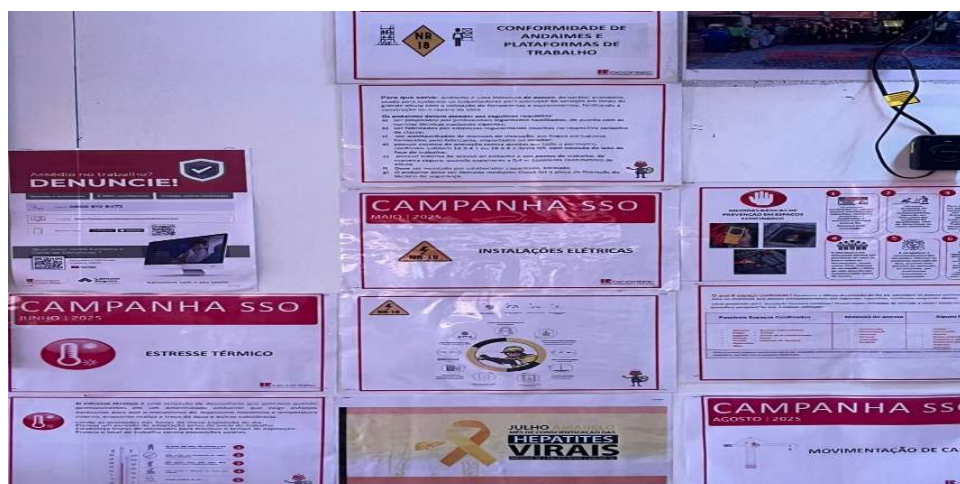
Figura 3 -Legenda: Quadros informativos e reconhecimento

Ainda na área da portaria, foi possível observar diversos quadros informativos estrategicamente posicionados, contendo dados relevantes sobre a obra. Entre as informações expostas, destacavam-se as avaliações de desempenho dos fornecedores, os índices de segurança atualizados, o local designado como ponto de encontro em emergências, bem como os contatos e telefones dos responsáveis técnicos pela obra.

A sinalização era clara, objetiva e de fácil visualização, demonstrando o comprometimento da organização com a comunicação eficaz e o acesso rápido às informações de segurança. Essa prática reforça a cultura preventiva no ambiente de trabalho, promovendo a conscientização coletiva e a agilidade na tomada de decisões em casos de eventualidades.

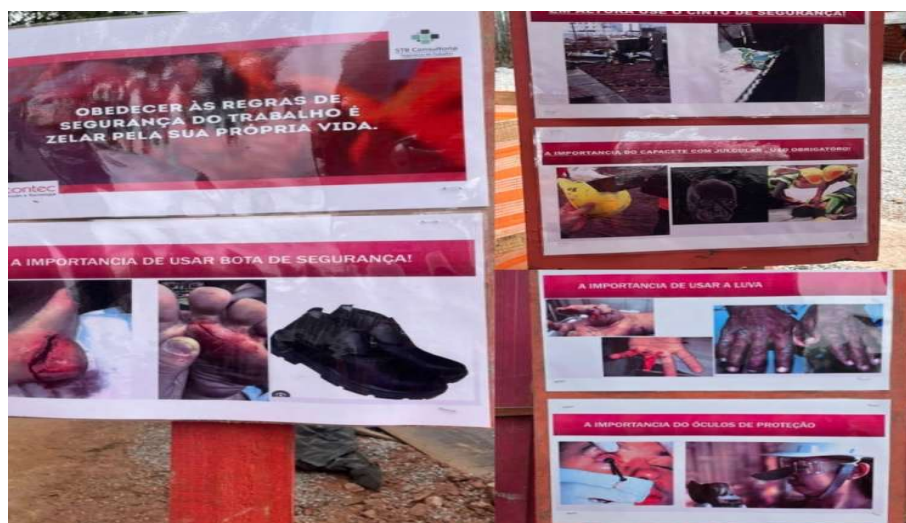
Figura 5-Legenda: Placas sobre conscientização de EPI's

Ao sermos direcionadas ao Bloco 04, observamos, ao longo do trajeto, diversas frases e imagens voltadas à conscientização sobre o uso adequado dos Equipamentos de Proteção Individual (EPIs), bem como alertas sobre os riscos associados ao uso incorreto desses dispositivos. Também foram identificadas mensagens motivacionais estrategicamente distribuídas, com o objetivo de promover o bem-estar mental e ocupacional dos trabalhadores. Na escada de acesso, as imagens estavam espalhadas de forma a reforçar a importância da segurança, e foi possível observar a presença de proteção periférica, caracterizando um sistema de proteção coletiva.

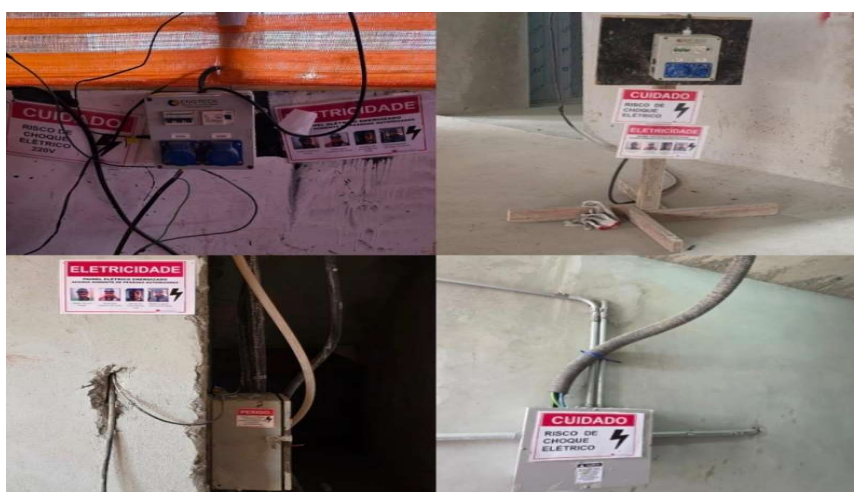
Figura11- Legenda: Instalações elétricas provisórias

Após deixarmos o refeitório, seguimos para conhecer os arredores do bloco. Ao subirmos a escada, deparamo-nos com uma instalação elétrica

provisória, cuja conformidade está prevista na Norma Regulamentadora 18, item 18.6.1, que estabelece que a execução de instalações elétricas temporárias e definitivas deve atender ao disposto na NR-10 — Segurança em Instalações e Serviços em Eletricidade. Na ocasião, o colaborador Vagner nos esclareceu que tanto a execução quanto a manutenção dessas instalações devem ser realizadas por trabalhador qualificado, sob supervisão de profissional legalmente habilitado.

Também nos foi informado que existem três cópias das chaves que ativam o quadro de energia. Uma delas é destinada a um colaborador qualificado e autorizado a manusear a instalação elétrica, outra permanece na portaria, e a terceira fica sob responsabilidade do técnico de segurança do trabalho, para controle em caso de falhas ou perdas de energia por parte dos condutores.

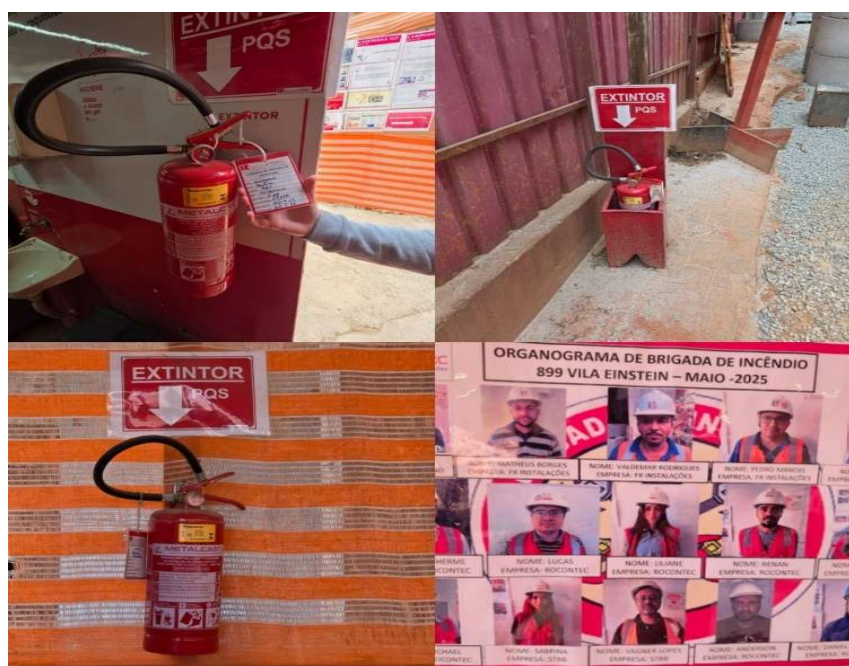
Figura12- Legenda: Proteção contra incêndio

Durante a visita técnica, constatou-se que a obra está em conformidade com o item 18.26.5 da Norma Regulamentadora 18 (NR 18), dispondo de medidas adequadas de prevenção e combate a incêndios. Foram identificados extintores de incêndio estrategicamente posicionados na portaria, aos arredores da obra e próximos a instalações elétricas provisórias no bloco 4, no bloco 7 e no refeitório, todos devidamente acompanhados de cartão de controle de inspeção atualizado.

Além disso, observou-se a presença de sinalização de emergência compatível com os requisitos normativos, bem como a existência de uma equipe de brigada de incêndio formada por colaboradores capacitados. Um organograma afixado em local visível apresentava as fotos, nomes e empresas dos integrantes da brigada, facilitando a identificação rápida em caso de necessidade.

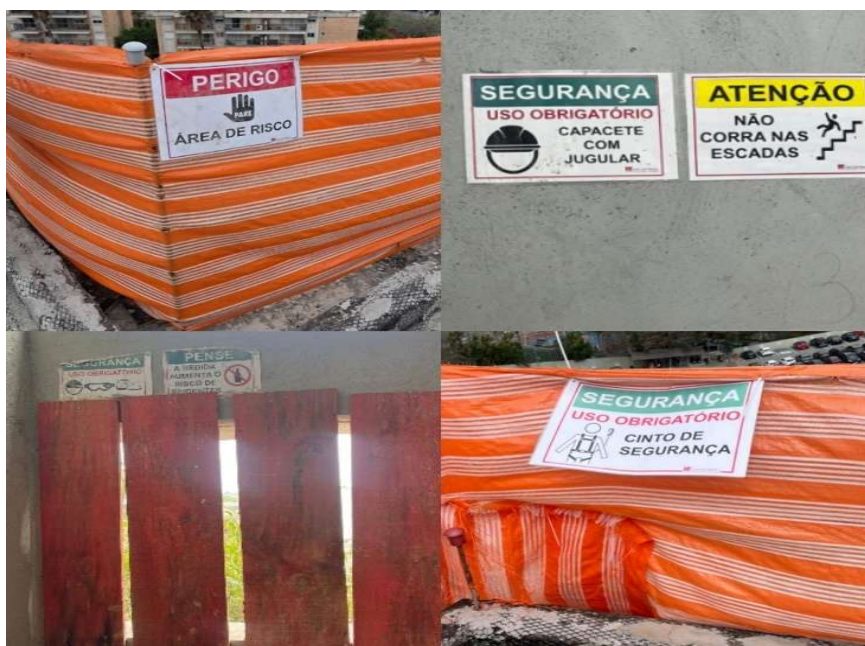
Figura13- Legenda: Sinalização de Segurança

Durante o percurso realizado nos arredores da obra, foi possível observar que o canteiro está devidamente sinalizado, em conformidade com os itens 18.13 a 18.13.2 da Norma Regulamentadora nº 18 (NR 18).

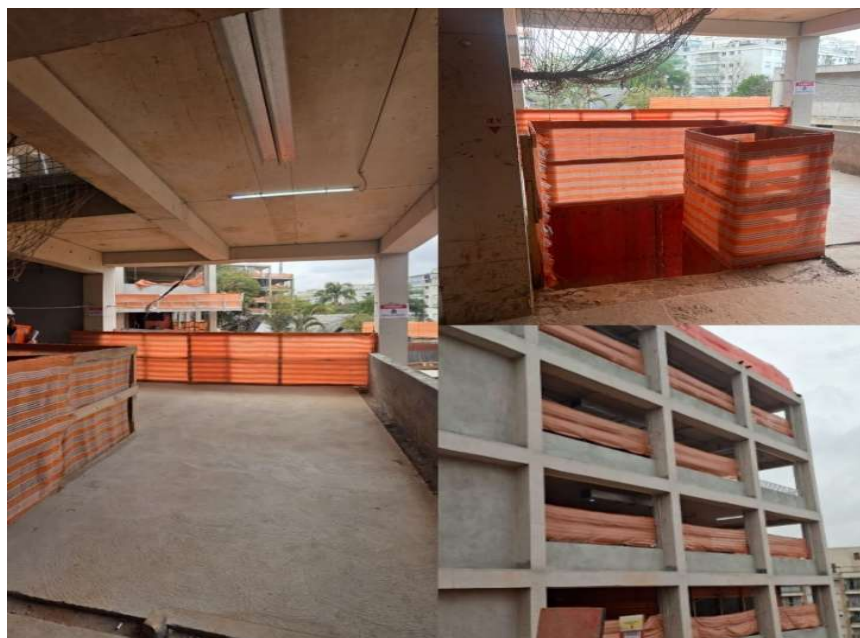
Figura14- Legenda: Proteções periféricas

No primeiro andar da obra, foi identificada a presença de proteção periférica instalada após a concretagem, incluindo medidas específicas para a escada. Observou-se também o uso de tela de sinalização, que, por si só, não

configura uma proteção eficaz, uma vez que o muro possui apenas 0,80 metro de altura, o que inviabiliza a instalação de guarda-corpo convencional. Nessa área, foi adotado o uso de linha de vida como medida complementar de segurança.

Esse tipo de proteção deve ser utilizado exclusivamente em locais onde não seja possível a instalação de proteção metálica ou em situações que demandem soluções provisórias. Ressalta-se que a retirada da proteção só é permitida para a instalação do gradil definitivo, garantindo a continuidade das condições seguras de trabalho.
