CENTROS HISTÓRICOS:

Análise das Patologias Estruturais e das Práticas de Restauração no Museu do Ipiranga

Trabalho de conclusão de curso de técnico em edificações

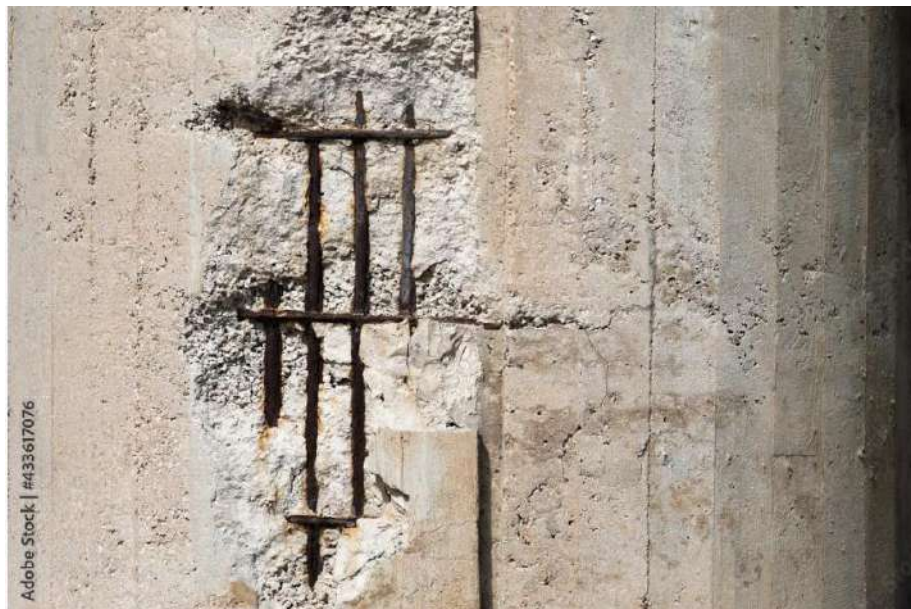
Foto 1: Câncer de Concreto de SJP Stock

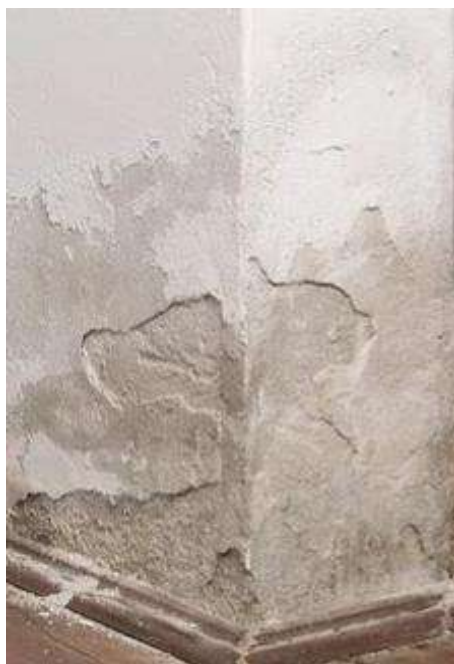
*Foto 2: Infiltração por umidade ascendente.*

Uma das principais origens de patologias em edificações, prejudicando tanto a estrutura quanto a estética das construções. Diversas pesquisas têm sido conduzidas para investigar os impactos da umidade em diferentes regiões do Brasil. Os estudos mostram que as patologias associadas à umidade incluem infiltração, fissuras, descolamento de revestimentos, eflorescência, manchas e mofo, afetando significativamente tanto a integridade estrutural quanto a aparência dos edifícios.

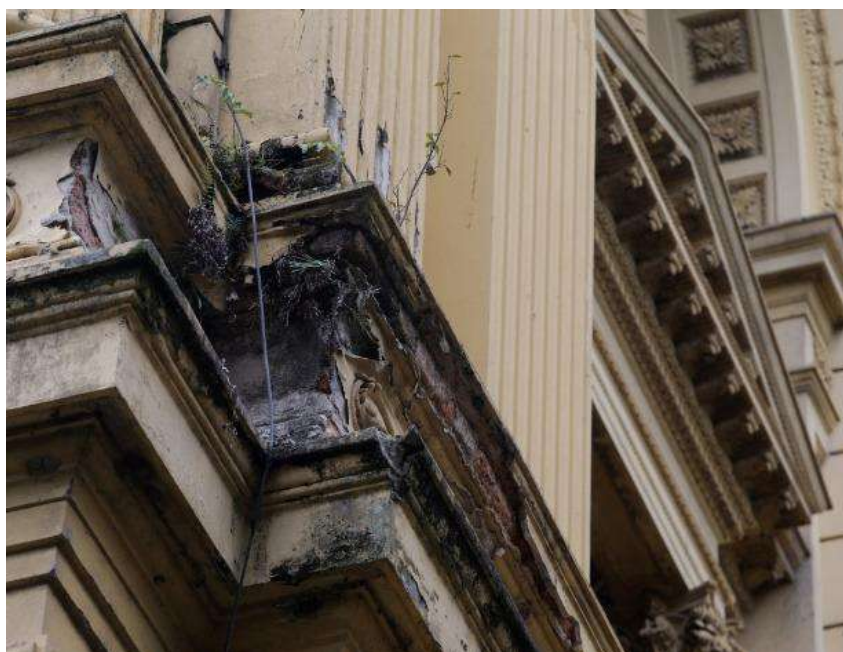
*Foto 3: Museu do Ipiranga tem sinais de deterioração em sua fachada.*

As principais patologias encontradas no Museu do Ipiranga foram as rachaduras e fissuras, infiltração de umidade, desgastes no revestimento e pinturas, além da deterioração das estruturas de madeira. Alguns dos pontos de restauração realizados no museu incluem o reforço estrutural, tratamento contra a umidade, restauração das fachadas e ornamentos, recuperação de elementos de madeira e ferro, e a ampliação e modernização interna com melhorias na acessibilidade, instalações elétricas e hidráulicas.
