**CENTRO PAULO SOUZA  
ETEC ITAQUERA II  
CURSO TÉCNICO EM EDIFICAÇÕES**

**Revitalização com métodos sustentáveis em um edifício residencial autogerido**

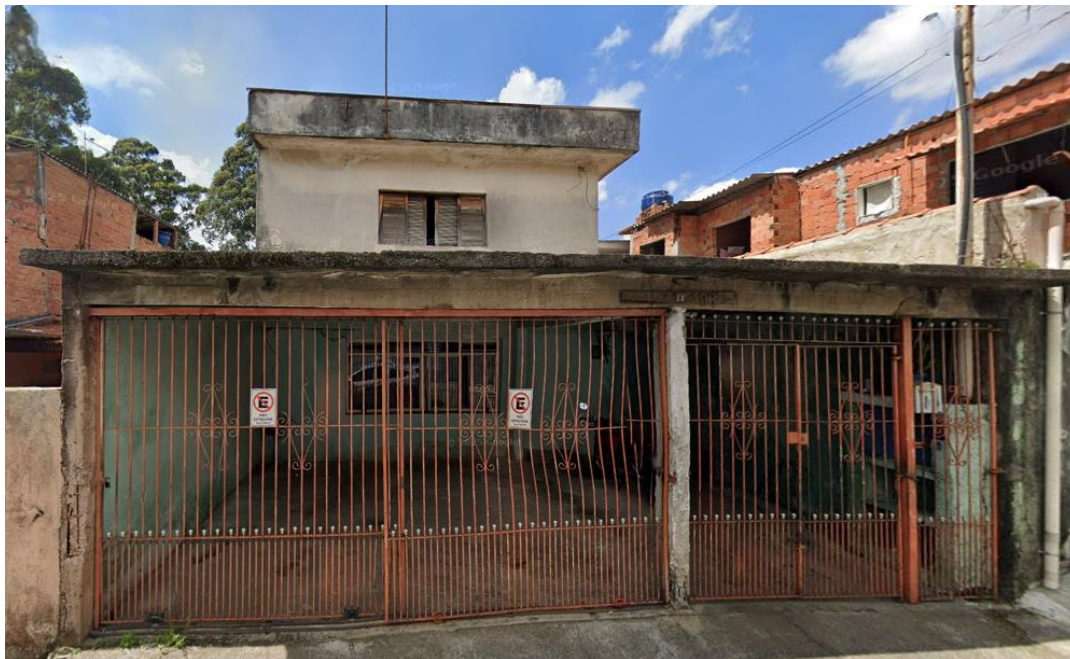
**Figura 1** – Fachada da casa

Juntamente, foram fornecidos alguns registros fotográficos da área externa da residência, conforme mencionado anteriormente, dois exemplos apresentados nas Figuras 1 e 2. Observa-se que a ausência de acabamento adequado resultou em degradação do concreto e presença de umidade aparente, o que pode representar riscos à segurança e à saúde dos moradores.
