**ETEC ITAQUERA II**

**EDIFICAÇÕES**

**A FALTA DE ACESSIBILIDADE EM CONJUNTOS  
HABITACIONAIS (COHAB)**

**Trabalho de Conclusão de Curso apresentado ao  
Curso Técnico em Edificações da Etec Itaquera II,  
orientado pela Prof. Larissa Dias Costa, como  
requisito parcial para obtenção do título de Técnico em  
Edificações.**

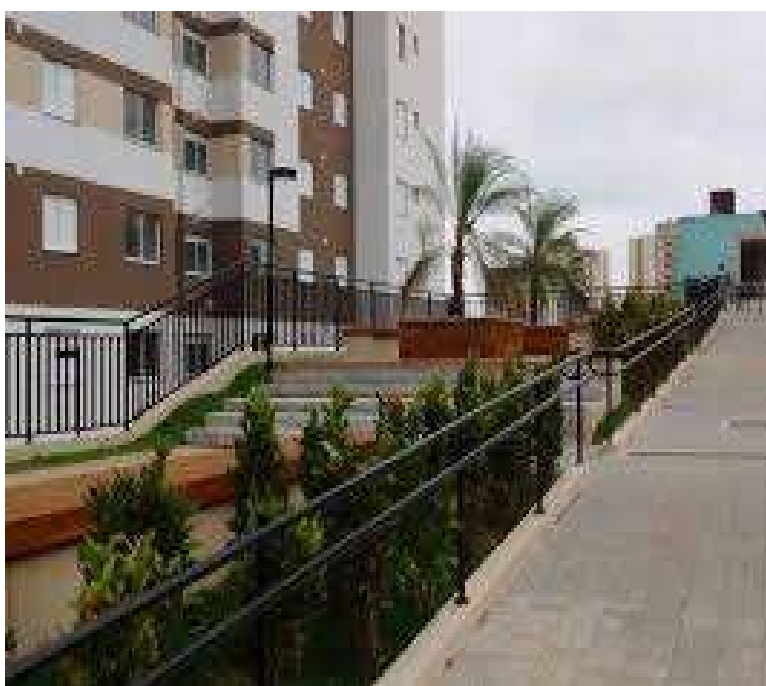
**Figura 1- Edifício Ello Home Club**

Na entrada já se pode observar que esse edifício atende as necessidades acessíveis como: Rampas e Corrimões. As rampas desse edifício foram construídas em cima de tudo que a NBR 9050 diz , as rampas são acompanhadas de corrimões.

Garagens acessíveis é um ponto importante, também existem vagas reservadas somente para deficientes físicos.

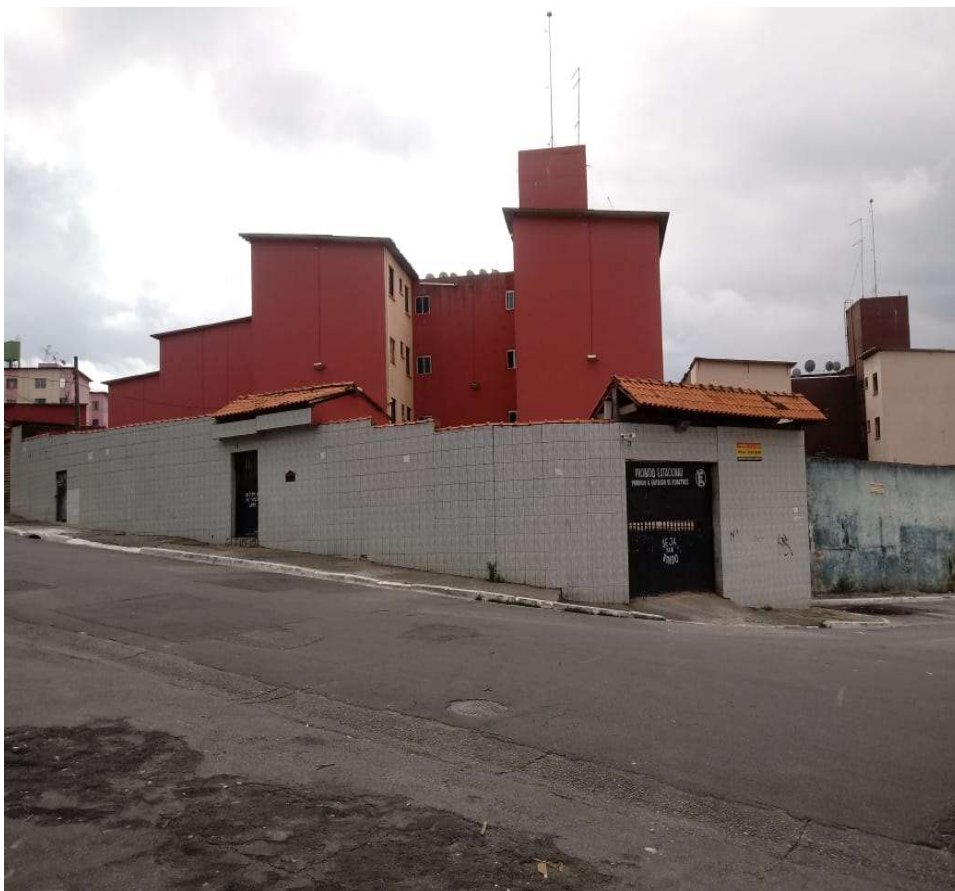
**Figura 2- Edifício sem acessibilidade**

Foi encontrado na Cidade Tiradentes, na Região da Zona Leste de São Paulo um edifício cheio de irregularidades e falta de acessibilidade, neste edifício foi encontrado uma série de problemas nas escadas como o corrimão que só existe em um dos lados da escada, prejudicando a locomoção de moradores com mobilidade reduzida ou até total deste edifício, também foi constatado que essa escada contém o problema de não serem de larguras suficientes para a transição de pessoas com mobilidade reduzida.

Essa escada tem 12 degraus de aproximadamente 18 centímetros com 5 andares, que dão acesso à área de circulação dos pisos de residências então é de grande importância que essa escada estivesse de uma forma de melhor acesso a deficientes físicos.

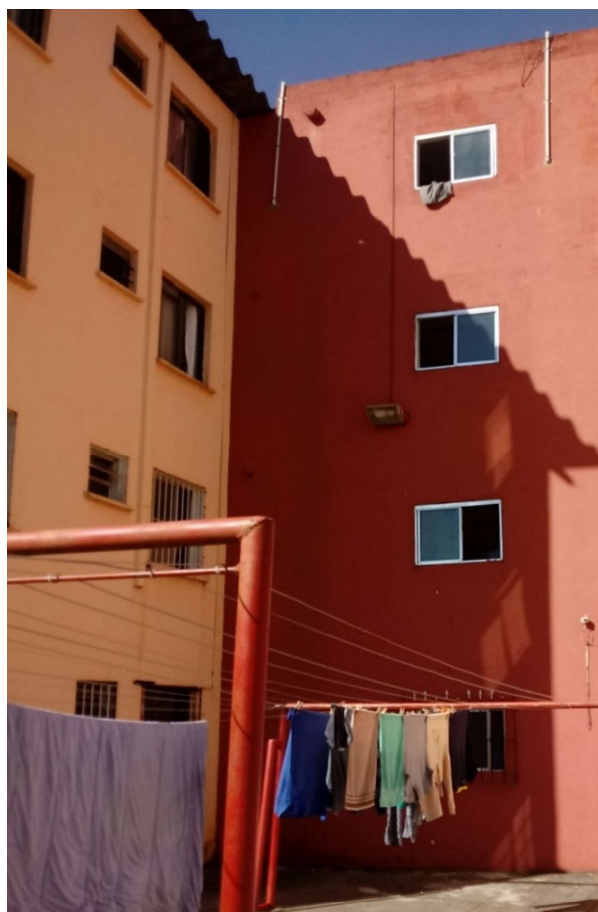
**Figura 4 - Vista externa do edifício.**

Nessa parede vai ser levantada uma plataforma metálica acompanhado de uma cabine do térreo até o ultimo pavimento, isso será elaborado atendendo as normas técnicas.

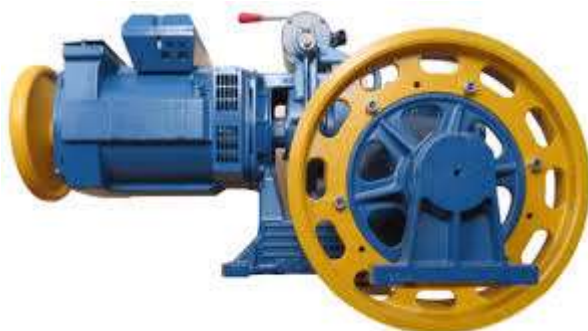
**Figura 6- Imagem da máquina de tração**

**Máquina de tração:** Que é responsável pelo movimento de subida e descida do elevador.

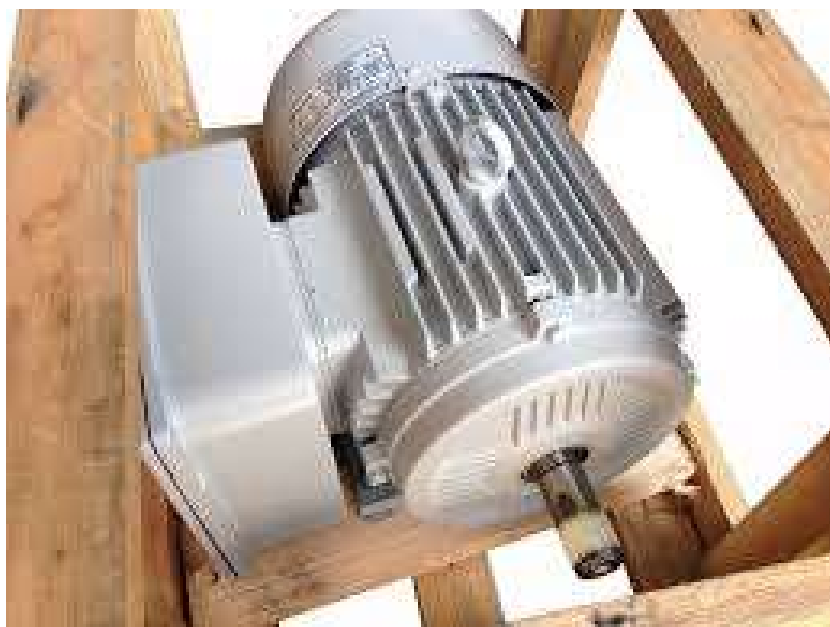
**Figura 7- Imagem da Rotação**

**Rotação:** Que é necessária para garantir a velocidade específica para o elevador, sua aceleração junto com o retardamento ocorre por função da variação da corrente elétrica existente no motor, já parada ocorre a partir da ação do freio.

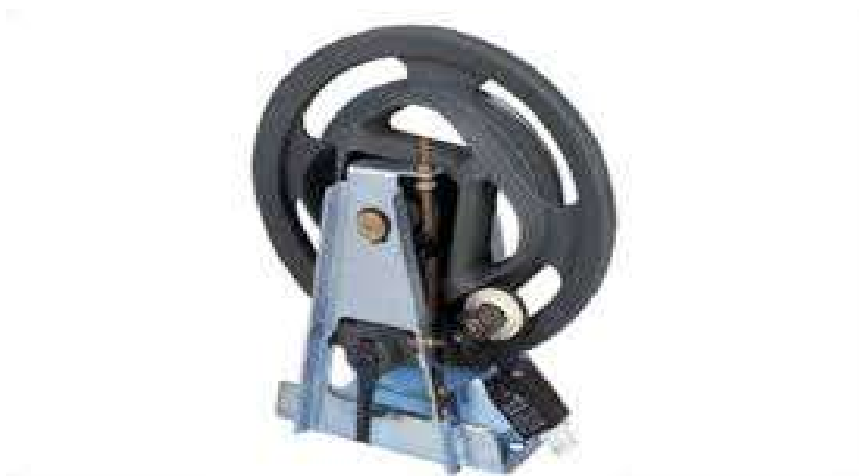
**Figura 8- Imagem do Regulador de velocidade**

**Regulador de velocidade:** É instalado no piso da casa de maquinas, constituído pela polia, cabo de aço, interruptor e as travas. Quando sua velocidade ultrapassa o limite pré-estabelecido o regulado aciona o freio de segurança desligando o motor.

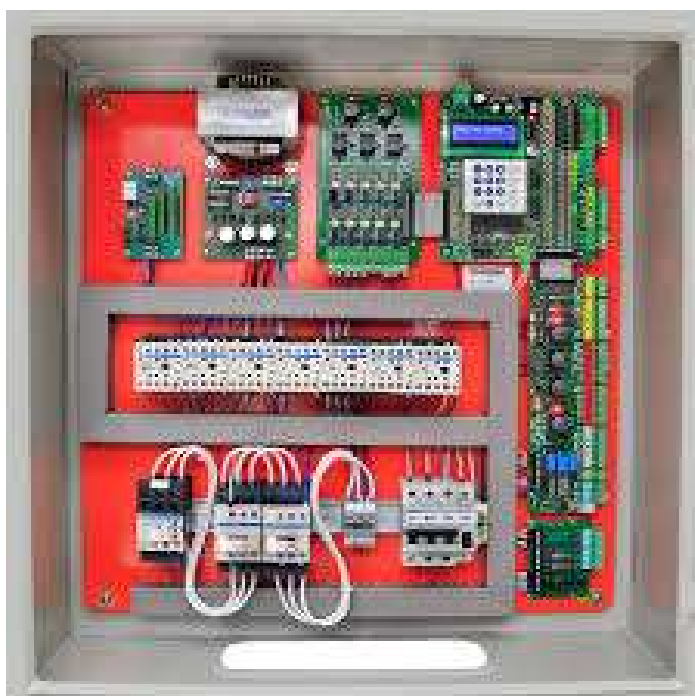
**Figura 9- Imagem do quadro de comando**

**Quadro de comando:** Afeta todo o processo de instalação. O intuito desse comando é estabelecer a prioridade do atendimento as chamadas, de acordo com as características do edifício, sendo responsável por todos comandos.

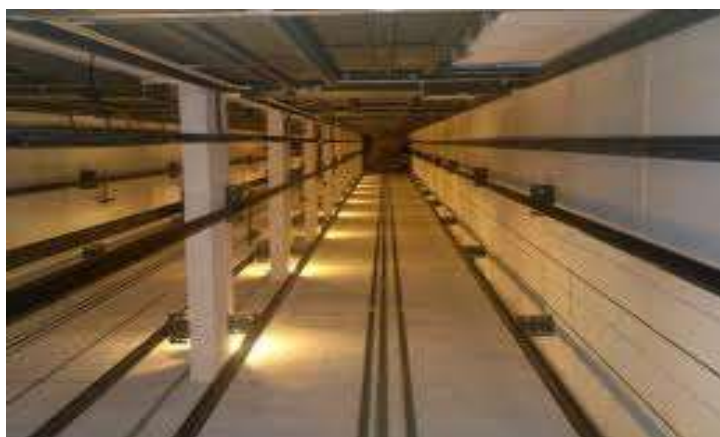
**Figura 10 - Imagem da caixa de corrida**

**Caixa de corrida:** É montada a estrutura que se responsabiliza pelo transporte vertical, é composta pelo contrapeso, pelo conjunto de guias e pelo carro (ele é responsável por unir a plataforma, sua armação é em aço, constituída por duas

longarinas fixadas em cabeçotes superiores e inferiores e a cabina montada sobre a plataforma.). Que são fixados na caixa de corrida.

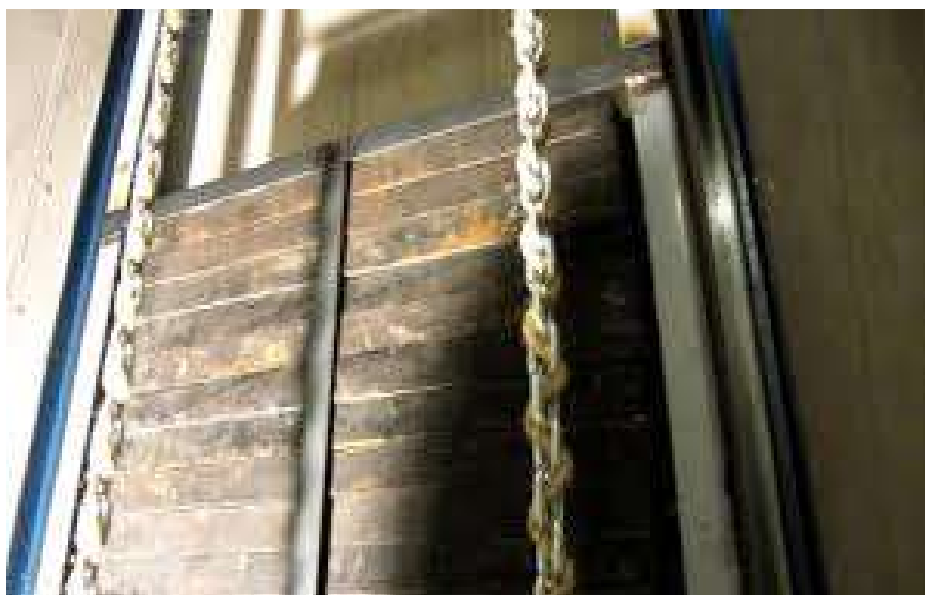
**Figura 11 - Imagem do Contrapeso**

**Contrapeso:** É fixado no concreto e tanto o contrapeso como a cabina são suspensos por cabos de aço somente para elevadores, assim deslizando pelas guias, através das corrediças, a guia é unida por parafusos e são fixadas em suporte de aço, chumbado em vigas, sendo de concreto ou de aço em toda extensão da caixa.
