# **GESTÃO DA QUALIDADE E ACESSIBILIDADE DAS CALÇADAS: ANÁLISE E PROPOSTAS PARA CARAPICUÍBA**

Trabalho de graduação  
obrigatório para a conclusão do curso  
de Gestão Empresarial da Fatec na  
modalidade a distância.

O foco da análise é o estado de conservação e a acessibilidade das calçadas no percurso mais movimentado, a ligação da Estação Ferroviária de Carapicuíba (CPTM) à área onde se localizam a FATEC e outros pontos de interesse.

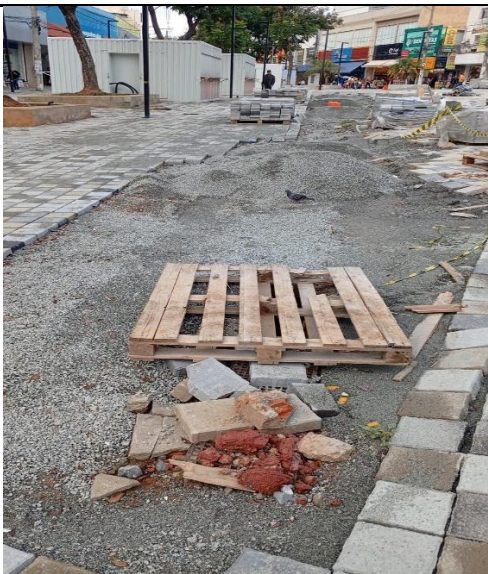
| Pergunta | Ocorrência |
|---|---|
| A Calçada possui largura livre mínima? | <input checked="" type="checkbox"/> Sim / <input type="checkbox"/> Não |
| Há obstáculos fixos no meio? (poste, lixeira, bancas) | <input checked="" type="checkbox"/> Sim / <input type="checkbox"/> Não |
| Há veículos ou mercadorias ocupando a passagem? | <input checked="" type="checkbox"/> Sim / <input type="checkbox"/> Não |
| Há grandes buracos ou desníveis que causam tropeços? | <input checked="" type="checkbox"/> Sim / <input type="checkbox"/> Não |

| Há rampas ou degraus IRREGULARES no acesso? | <input checked="" type="checkbox"/> Sim / <input type="checkbox"/> Não |

| Pergunta | Ocorrência |
|---|---|
| A rampa de acesso à rua está em boas condições? | <input type="checkbox"/> Sim / <input type="checkbox"/> Não / <input checked="" type="checkbox"/> Inexistente |
| O piso tátil (alerta ou direcional) está presente ou inteiro? | <input type="checkbox"/> Sim / <input type="checkbox"/> Não / <input checked="" type="checkbox"/> Inexistente |
| Há água empossada ou escoamento inadequado? | <input checked="" type="checkbox"/> Sim / <input type="checkbox"/> Não |

| Ponto | Ocorrência |
|---|---|
| Tipo de problema Predominante: | <input checked="" type="checkbox"/> Obstáculos / <input checked="" type="checkbox"/> Piso Quebrado / <input type="checkbox"/> Falta de Largura |

| Comentário Rápido (O que torna este ponto crítico?) |
|---|
| Boa parte da região central apresenta reforma em andamento, dificultando o livre acesso das pessoas, gerando transtorno para os pedestres e comerciantes. |

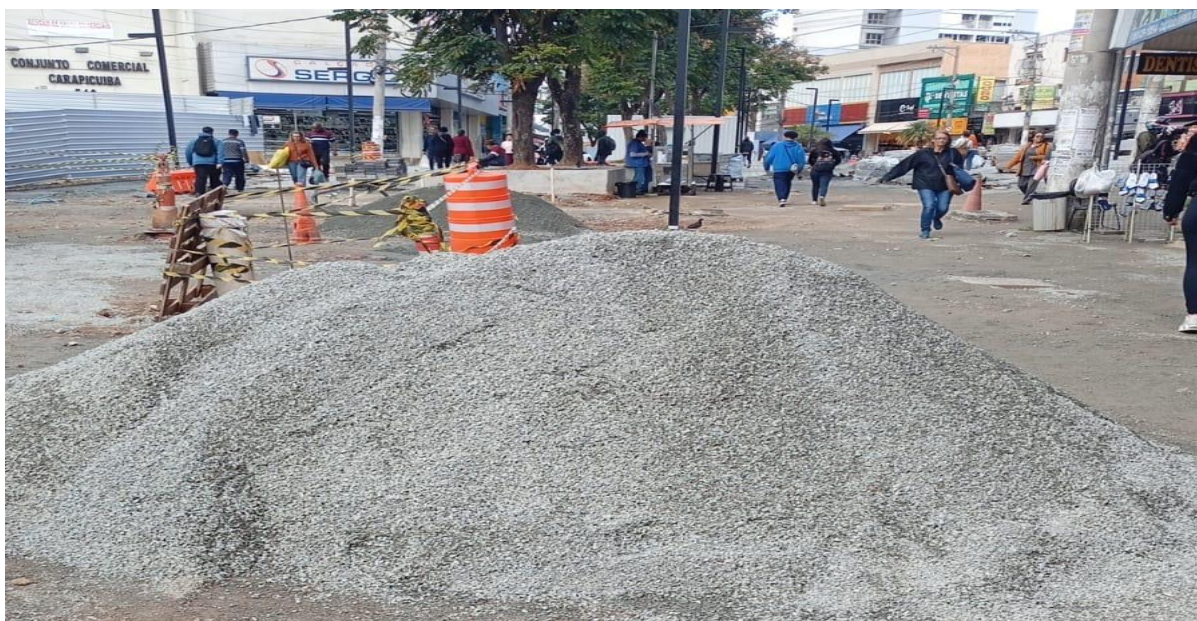
**Figura 1 – Materiais de construção ocupando a área de circulação de pedestres.**

Os resultados da inspeção de campo evidenciaram a presença de obstáculos temporários decorrentes das obras de revitalização do Novo Calçadão, incluindo materiais de construção, áreas parcialmente interditadas e redução da faixa livre de circulação.

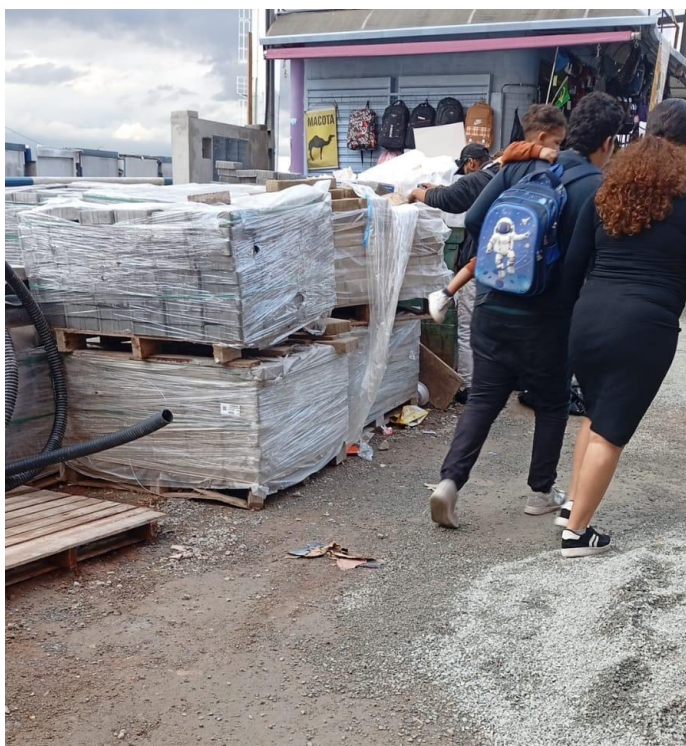
**Figura 2 – Redução da faixa livre de circulação durante as obras do Novo Calçadão.**

Embora o checklist tenha indicado a existência de largura mínima em determinados trechos, observou-se que a presença de elementos fixos e temporários comprometeu a continuidade do percurso, dificultando o deslocamento seguro de pedestres.
