CENTRO PAULA SOUZA
ETEC PHILADELPHO GOUVÊA NETTO
Ensino Médio Com Habilitação Profissional De Técnico Em
Edificações (Período Integral)

PROJETO DE PESQUISA

Avaliação da eficácia do uso de equipamentos de proteção individual (EPIs) e coletiva (EPCs) na prevenção de acidentes em canteiros de obras de pequeno e médio porte em São José do Rio Preto/SP.

Trabalho de Conclusão do Curso, apresentado ao Curso Ensino Médio com Habilitação Profissional de Técnico em Edificações (Período Integral) da ETEC Philadelpho Gouvêa Netto, orientado pela Prof.^a Cristiane Neves Palmieri, como requisito parcial para obtenção do título de Técnico em Edificações

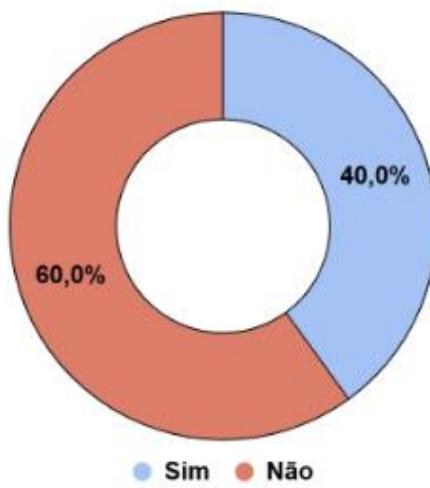
Gráfico 1: Utilização de Equipamentos de Proteção Individual (EPI)

Nas visitas técnicas realizadas, 60% dos canteiros avaliados não adotavam Equipamentos de Proteção Individual, enquanto apenas 40% apresentaram algum nível de utilização desses equipamentos. A predominância de canteiros sem utilização adequada de Equipamentos de Proteção Individual demonstra uma falha estrutural na gestão de segurança do trabalho, pois a ausência desses equipamentos aumenta

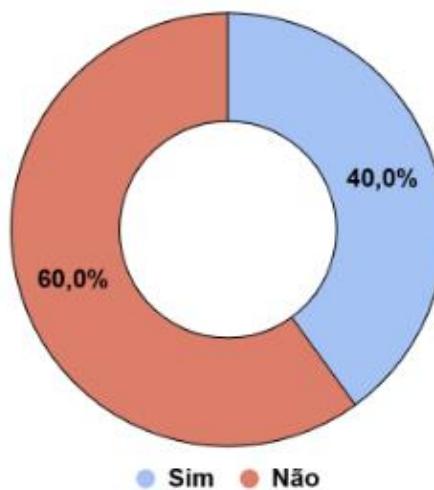
Gráfico 2: Utilização de Equipamentos de Proteção Coletiva (EPC)

Os dados demonstram que 60% dos canteiros não adotavam Equipamentos de Proteção Coletiva, enquanto apenas 40% apresentavam algum nível de implementação dessas medidas de proteção. Esta alta taxa de não-conformidade é particularmente alarmante em canteiros de obras de pequeno e médio porte. A ausência de Equipamentos de Proteção Coletiva expõe um grande número de trabalhadores a riscos elevados, especialmente os relacionados à queda de altura e queda de materiais. No entanto, de acordo com a hierarquia da segurança do trabalho a proteção coletiva deve ser priorizada por atuar diretamente na eliminação ou controle do risco na fonte.

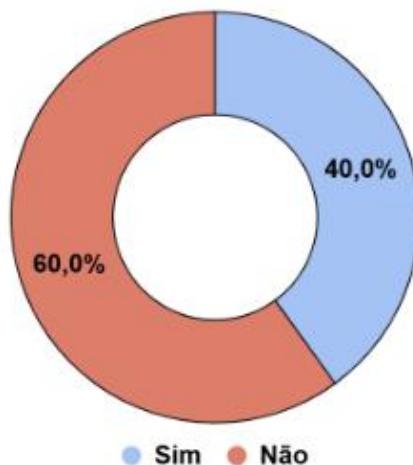
Gráfico 3: Monitoramento do uso de EPIs e EPCs

Constatou-se que 60% das obras não realizavam acompanhamento periódico, enquanto apenas 40% efetuavam o monitoramento semanal dessas medidas de proteção. A ausência de monitoramento periódico na maioria dos canteiros de obras implica que, mesmo nos canteiros onde há a disponibilização de Equipamentos de Proteção Individual e Equipamentos de Proteção, não há garantia de que estejam sendo utilizados corretamente ou mantidos em bom estado de conservação. Também, a baixa frequência de acompanhamento indica uma gestão de segurança reativa, agindo após o acidente, em vez de proativa, prevenindo o acidente.

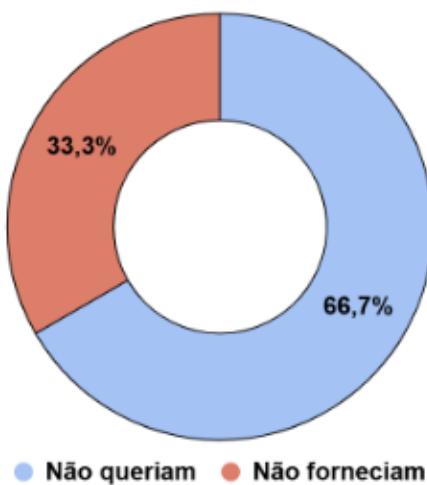
Gráfico 4: Motivos para a Não Utilização de Equipamentos de Proteção Individual (EPIs)

Em aproximadamente 66,7% dos casos, a não utilização de Equipamentos de Proteção Individual pelos trabalhadores decorre da recusa por parte dos próprios operários. A alta taxa de recusa indica falhas em programas de treinamento e reforça a ideia de uma cultura de segurança imatura nessas obras. Nesses ambientes, onde o relacionamento é mais informal e o monitoramento é deficiente, a exigência para o uso de Equipamentos de Proteção Individual é menor, facilitando a negligência por parte dos trabalhadores. Por outro lado, em 33,3% dos casos, os trabalhadores não utilizam os Equipamentos de Proteção Individual devido à ausência de fornecimento adequado por parte do responsável da obra. Este resultado aponta para um descumprimento direto da legislação. Esta falha revela problemas de gestão de estoque, falta de planejamento de compras ou uma tentativa ilegal de redução de custos por parte do responsável da obra.

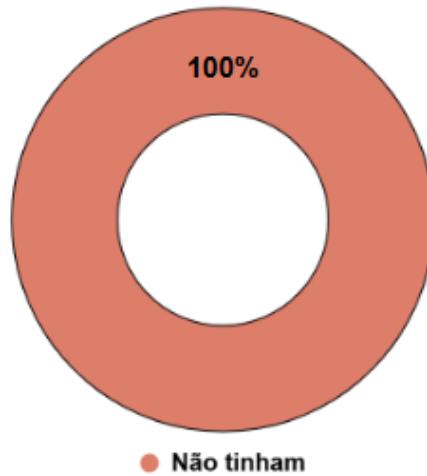
Gráfico 5: Motivos da Não Utilização de Equipamentos de Proteção Coletiva (EPC)

De acordo com os dados levantados, verificou-se que em 100% das obras visitadas que não adotavam nenhum tipo de Equipamentos de Proteção Coletiva, essa situação era decorrente da não disponibilização desses equipamentos pelos responsáveis pela obra. Esse dado indica que a falha na proteção coletiva não é só uma questão de mau uso, manutenção ou retirada inadequada por parte dos trabalhadores, mas sim de omissão total por parte da administração da obra. Para obras de pequeno e médio porte, a ausência de Equipamentos de Proteção Coletiva sugere que a gestão pode ter tomado a decisão consciente de não investir nesses itens. Assim, a falha na proteção coletiva é total e exclusivamente imputável ao empregador, expondo os trabalhadores a riscos inaceitáveis e colocando a empresa em posição de total não-conformidade legal.

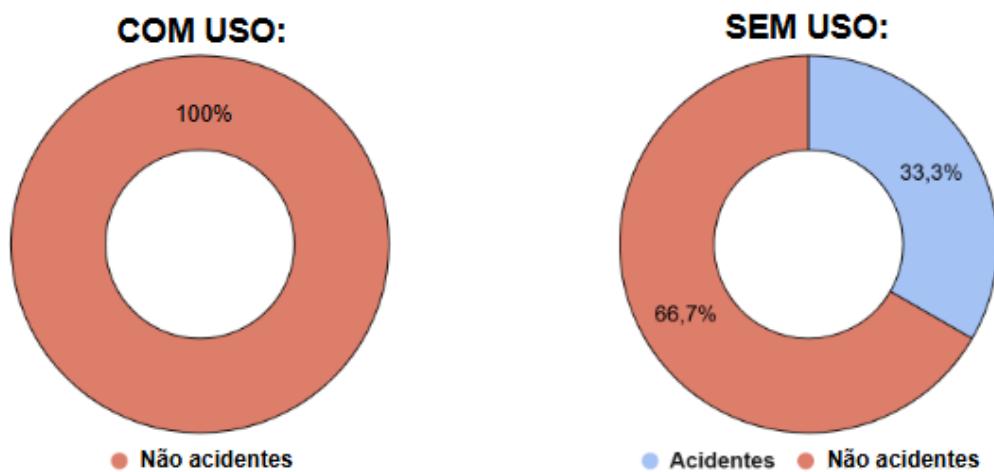
Gráfico 6 e 7: Taxa de Acidentes em Relação ao Uso de Equipamentos de Proteção

Todas os canteiros de obras que utilizaram ao menos algum tipo de equipamento de proteção registraram taxa de acidentes igual a 0%, indicando total ausência de ocorrências durante o período analisado. Em contrapartida, o Gráfico 7 demonstra que, entre as obras que não utilizam Equipamentos de Proteção Individual ou Equipamentos de Proteção Coletiva, aproximadamente 33% apresentaram algum tipo de acidente, um índice altíssimo, considerando que a segurança é obrigatória e que acidentes em construção podem ser graves ou fatais. O resultado dos gráficos evidencia que a implementação e uso correto dos Equipamentos de Proteção Individual e Equipamentos de Proteção Coletiva é um fator determinante para a prevenção de acidentes de trabalho. A proteção, quando presente e utilizada, zera o índice de acidentes. Os dados demonstram também que, existe um risco real da negligência. Ao cruzar estes dados com os Gráficos 2 e 5, o estudo demonstra que a falta de investimento e a falta de monitoramento estão diretamente ligadas ao aumento da probabilidade de acidentes.
