ETEC ITAQUERA II

Técnico em Edificações

PATOLOGIAS NA CONSTRUÇÃO CIVIL – Estudo de caso

Trabalho de Conclusão de Curso apresentado ao Curso Técnico em Edificações da Etec Itaquera II, orientado pela Professora Eliana Cardozo da Silva Oliveira, como requisito parcial para obtenção do título de técnico em Edificações.

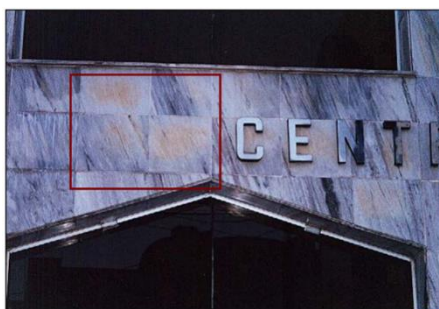
Figura 30 - Ferrugem em assentamento de mármore em fachada

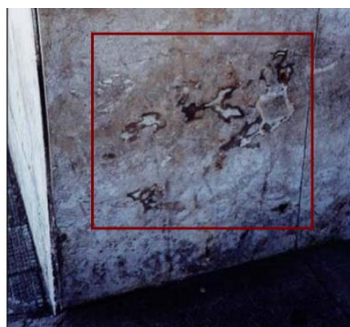
Existem defeitos causados ao usar resinas para o conserto de peças rachadas (o que pode causar manchas na peça).

Figura 31 - Manchas destacadas de resina em revestimento de mármore

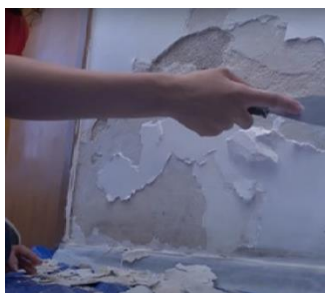
Figura 34 - Reparação da parede após o destacamento.

Após a aplicação correta do produto a parede com destacamento ficou assim:

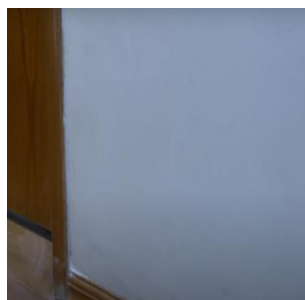
Figura 35 - Finalização da aplicação do Vedacit.

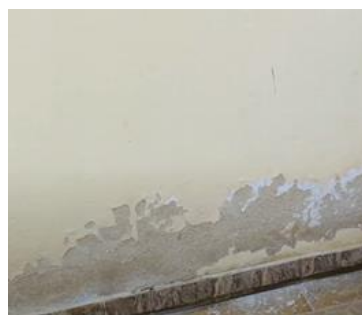
Figura 36 - Eflorescência na parede.

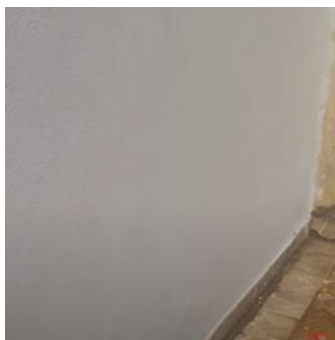
Figura 37 - Recuperação da eflorescência.

Após o material ter sido aplicado da forma correta de acordo com as orientações do fabricante, os resultados começarão a aparecer trazendo um aspecto novo e de uma edificação bem protegida.

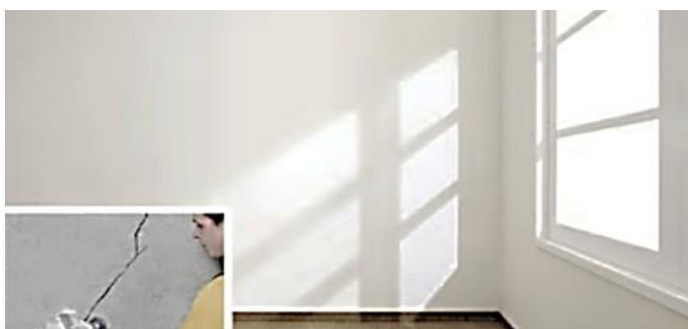
Figura 38 - Restauração das rachaduras na parede.

Após o material ter sido aplicado da forma correta de acordo com as orientações do fabricante, os resultados começarão a aparecer trazendo um aspecto novo e de uma edificação bem protegida.
