ETEC ITAQUERA II

Técnico em Edificações

PATOLOGIA DAS CONSTRUÇÕES

Estudo de Caso de uma Edificação Litorânea

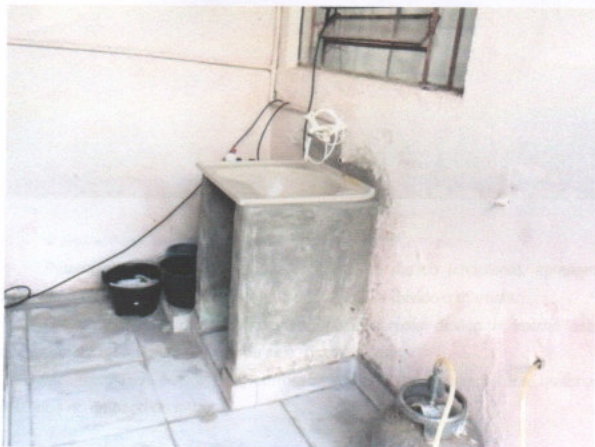
Figura 8: área de serviço

A área de serviço possui uma área total de 7 m². Seu revestimento atual em reboco em todas as paredes. O piso possui uma área equivalente 7 m² revestido com piso de pedra ardósia.

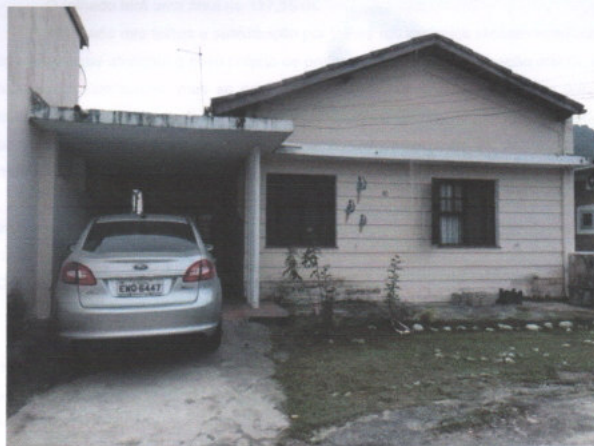
Figura 10: frente

A área externa frontal possui uma área de 61,20 m².
