**RECUPERAÇÃO SUSTENTÁVEL DE UMA RESIDÊNCIA OCIOSA NO ITAIM  
PAULISTA: UM PROJETO DE REVITALIZAÇÃO URBANA**

Trabalho de Conclusão de Curso apresentado ao Ensino Médio integrado ao Curso Técnico em Edificações da Etec Itaquera 2, orientado pela Prof. Larissa Dias Costa, como requisito para obtenção do título de Técnico em Edificações.

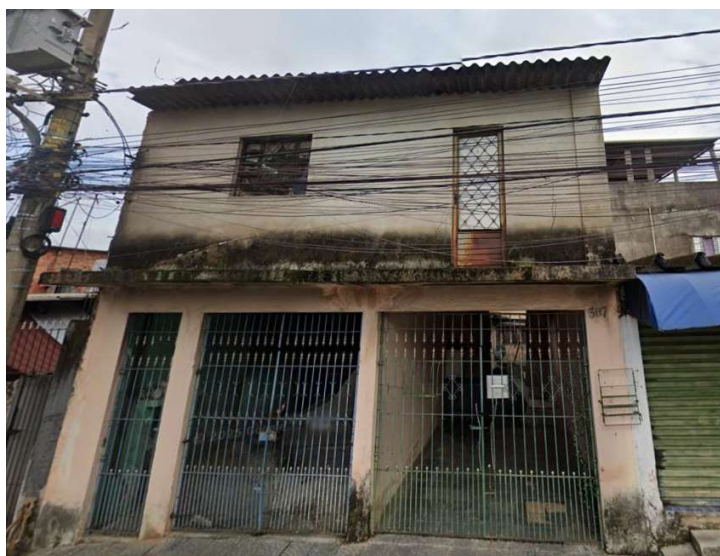
Figura 6 – Fachada do imóvel atualmente.

No entanto, há aproximadamente 10 anos o imóvel encontra-se em condição de ociosidade. O motivo principal está ligado a questões familiares, especialmente o falecimento de um dos moradores, o que resultou na descontinuidade do uso da residência. Desde então, o imóvel permanece fechado, sem manutenção adequada, apresentando sinais de deterioração física e abandono, evidenciado pelo mofo, pintura desgastada e infiltrações visíveis.

Uma análise comparativa reforça esse processo: em registro fotográfico de fevereiro de 2010, obtido pelo Google Maps, observa-se que a residência ainda estava ocupada, mas

já apresentava manifestações patológicas visíveis, como presença de umidade e manchas de mofo na fachada. Esse contraste evidencia que os problemas estruturais e de manutenção começaram antes do período de desuso, e que a falta de intervenções ao longo dos anos acelerou a degradação atual do imóvel.
