**CENTRO ESTADUAL DE EDUCAÇÃO TECNOLÓGICA PAULA SOUZA  
ETEC TRAJANO CAMARGO  
CURSO DE TÉCNICO EM METALURGIA**

**ANÁLISE DE PROCESSO E REDUÇÃO DE RECHUPE “PALLET DE CENTRO  
USINAGEM”**

Trabalho de Conclusão de Curso  
apresentado à Banca Examinadora, como  
exigência parcial para a obtenção de título  
de Técnico em Metalurgia da Escola  
Técnica Trajano Camargo sob a orientação  
do Professor João Augusto Montesano.

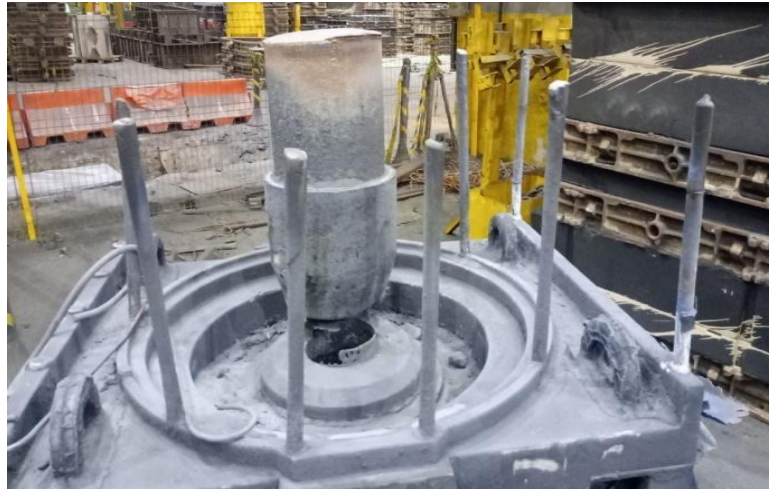
**Figura 18:** Peça desmoldada

Posteriormente a todos os testes e verificações, o molde foi devidamente montado, fechado e vazado seguindo as instruções de temperatura do metal entre 1370°C a 1390°C passando por um processo de resfriamento lento (aproximadamente 85 horas) até a desmoldagem, onde a peça passou pela limpeza e jateamento. Figura 18 e 19.

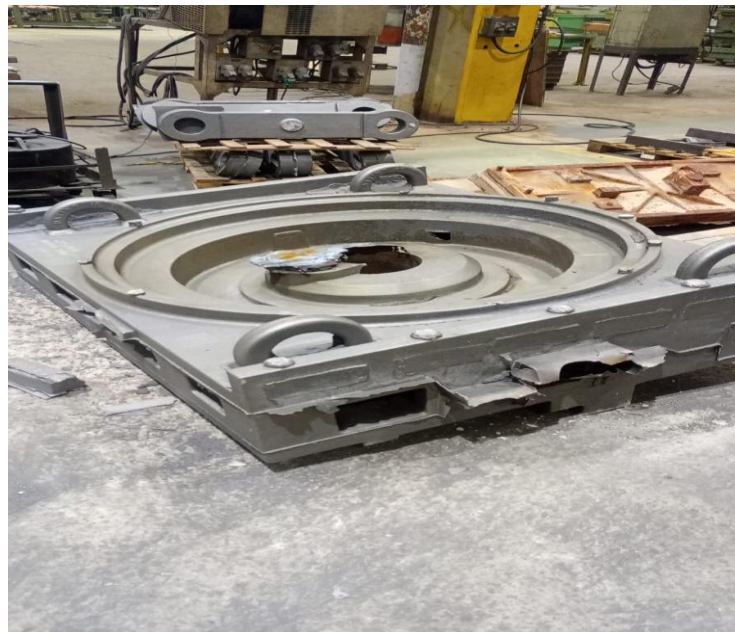
**figura 19:** peça limpa e jateada

Após a inspeção visual, ensaios de ultrassom foram realizados. Diante das avaliações, comprovou-se que o item estava isento de defeito conforme a figura20.
