**APLICAÇÃO DO ENSAIO NÃO DESTRUTIVO RADIOGRÁFICO NA INSPEÇÃO
DA SOLDAGEM INDUSTRIAL**

Trabalho de Conclusão de Curso
apresentado à FATEC – Faculdade de
Tecnologia de Botucatu, como
exigência para cumprimento de término
do curso superior de Radiologia.

APPLICATION OF THE NON-DESTRUCTIVE RADIOGRAPHIC TEST IN INDUSTRIAL WELDING INSPECTION

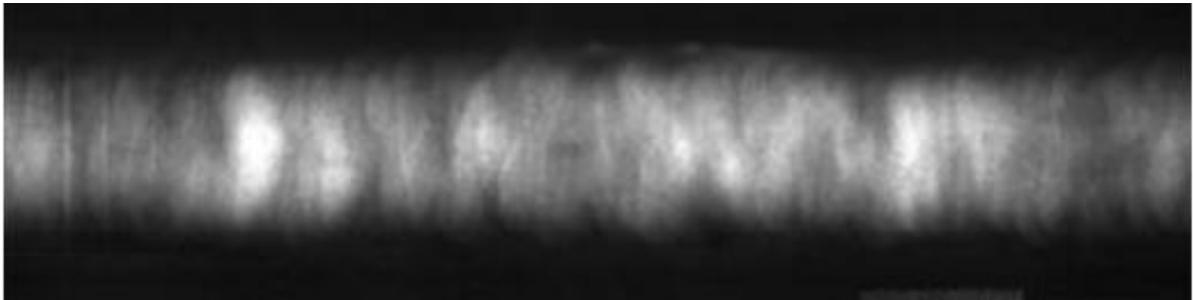
Figura 1. Radiografia de uma junta soldada sem imperfeições

A soldagem é amplamente utilizada nas indústrias como uma operação que visa obter a união de duas ou mais peças, proporcionando na junta soldada a continuidade de propriedades físicas, químicas e metalúrgicas (CASTRO et al., 2017). Segundo a *American Welding Society* (AWS), a solda pode ser definida como uma operação que visa obter uma coalescência produzida pelo aquecimento até uma temperatura adequada, com ou sem a aplicação de pressão de metal de adição (FIGURA 1) (FONSECA; SILVA; BRANT, 2017).

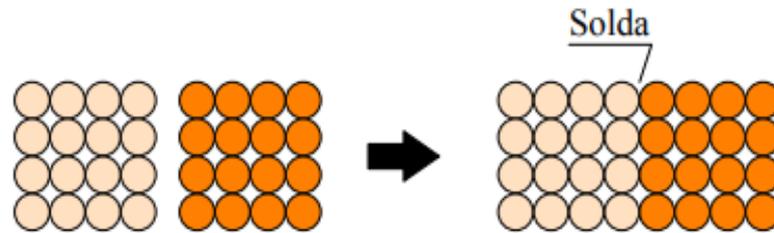
Figura 2. Formação da solda aproximando-se duas peças

Essa união de junta soldada ocorre por meio de peças metálicas, onde os átomos na parte interna são cercados por outros átomos, por pequenas distâncias, ligados a um número grande de vizinhos. Na superfície da peça metálica, o número de átomos é menor, apresentando assim, uma maior energia livre, podendo então se unir a outros átomos. Logo, aproximam-se duas peças metálicas a uma distância pequena, os átomos da superfície podem se ligar permanentemente, formando uma solda entre as peças (FIGURA 2) (CASTRO et al., 2017).

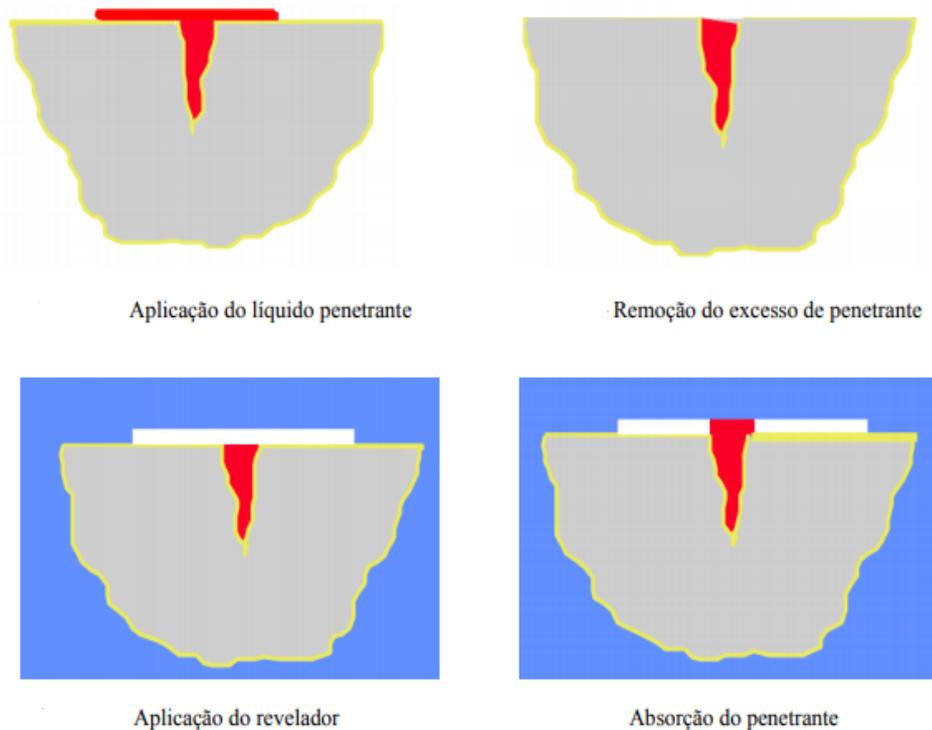
Figura 3. Etapas do ensaio por líquidos penetrantes

mais confiável. Logo após aplica-se sobre a abertura da descontinuidade um líquido, que ficará retido nessa descontinuidade (ANDREUCCI, 2017). Em seguida, é removido o excesso de líquido que está presente na superfície da peça (BARKOKÉBAS JUNIOR et al., 2010). Um filme uniforme de revelador (um pó branco e fino) é então aplicado sobre a superfície. Esse revelador age absorvendo o líquido penetrante das descontinuidades e acaba revelando-as. As indicações começam a serem observadas através da mancha causada pela absorção do penetrante contido nas aberturas, e essas indicações serão objetos de avaliação (FIGURA 3) (ANDREUCCI, 2017).

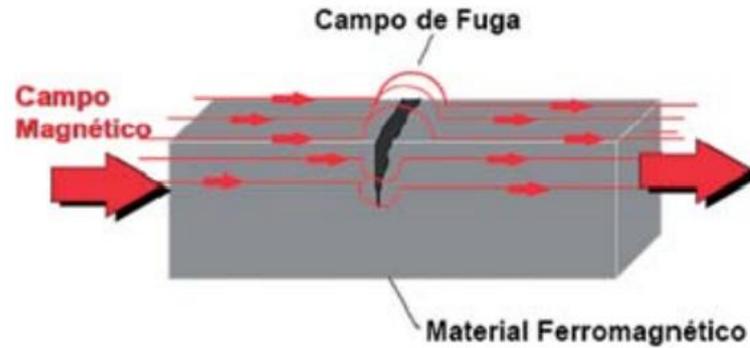
Figura 4. Ilustração da formação de um campo de fuga diante de uma descontinuidade

Já nos ensaios por partículas magnéticas, submete-se a peça a ser ensaiada a um campo magnético. Nas regiões magnetizadas, as descontinuidades irão causar um campo de fuga do fluxo magnético (NOGUEIRA; RODRIGUES NETTO, VIANNA; 2010). Nesse tipo de ensaio é exigido que se faça uma limpeza e uma preparação da superfície a ser ensaiada, retirando a sujeira, oxidação, carepas, respingos ou inclusões superficiais que façam com que o END seja prejudicado (FIGURA 4) (MAZZOCHI, 2015).

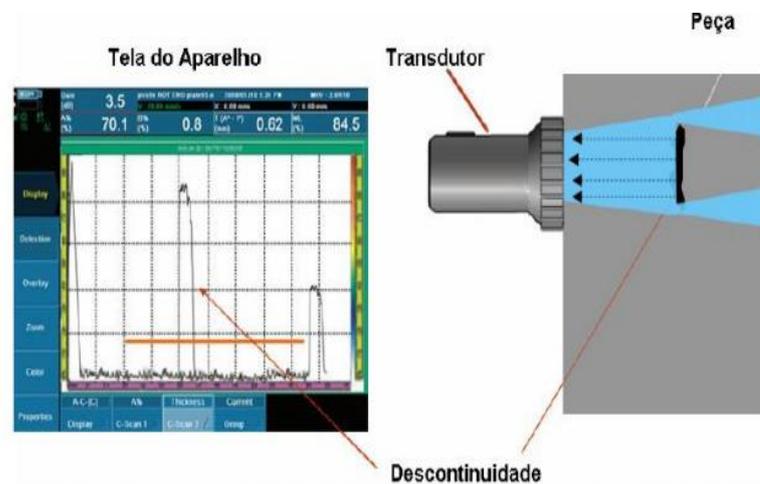
Figura 5. Inspeção por ultrassom

Nos ensaios por ultrassom, um feixe ultrassônico, com características iguais ao material, é colocado em direção à descontinuidade. Refletido pela descontinuidade, será apresentado então um pico na tela do aparelho, conhecido como eco, representado por gráficos (FIGURA 5) (SELLITTO; MORAIS, 2014). O eco é emitido através de um transdutor, conhecido por cabeçote, que é capaz de converter energia elétrica em energia mecânica de vibração ou vice-versa (SENAI – SP, 2010).

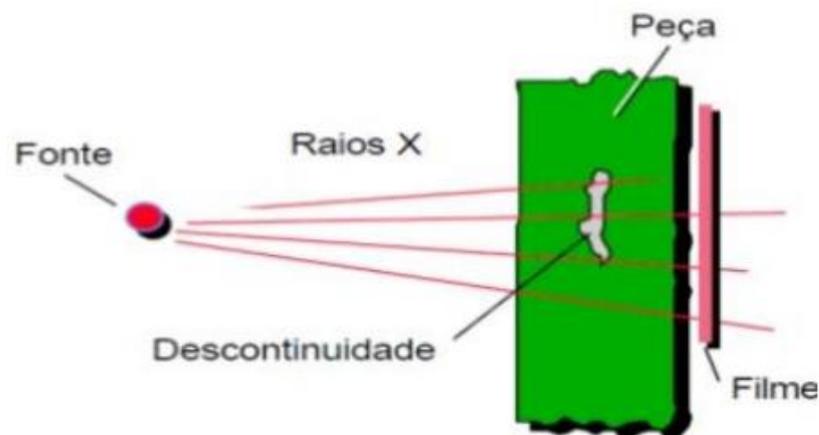
Figura 6. Ensaio radiográfico executado na indústria

No ensaio radiográfico a radiação emitida é composta de raios X ou radiação gama, que penetram nas juntas soldadas sólidas, fazendo com que haja uma interação com a matéria, sendo então mais absorvida por corpos mais densos do que nos menos densos. A radiação é captada então por um filme fotográfico de tela fluorescente. Portanto, nos vazios ou descontinuidade existe menos material para absorver a radiação, e com isso a quantidade de radiação que atravessa o material não é a mesma em todas as regiões (FIGURA 6) (CASTRO et al., 2017).

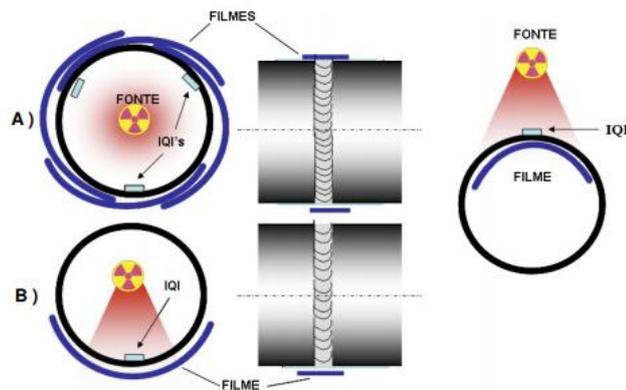
Figura 7. Ensaio da técnica panorâmica (A), Ensaio da técnica PSVS (B)

É uma técnica em que somente a seção da peça que está próxima ao filme será inspecionada e a projeção acaba sendo em apenas uma espessura do material. É uma das principais técnicas e a mais fácil de ser interpretada (FIGURA 7) (ANDREUCCI, 2017).

A exposição panorâmica é uma técnica particular da PSVS, porém proporciona com maior agilidade os exames de juntas circulares com acesso interno. A fonte de radiação deve ser posicionada no centro do ponto geométrico equidistante das peças e dos filmes. Em juntas soldadas, deve ser posicionada no centro da circunferência. Neste caminho, todos os filmes serão inspecionados e igualmente irradiados (FIGURA 7) (QUITES, 2009).

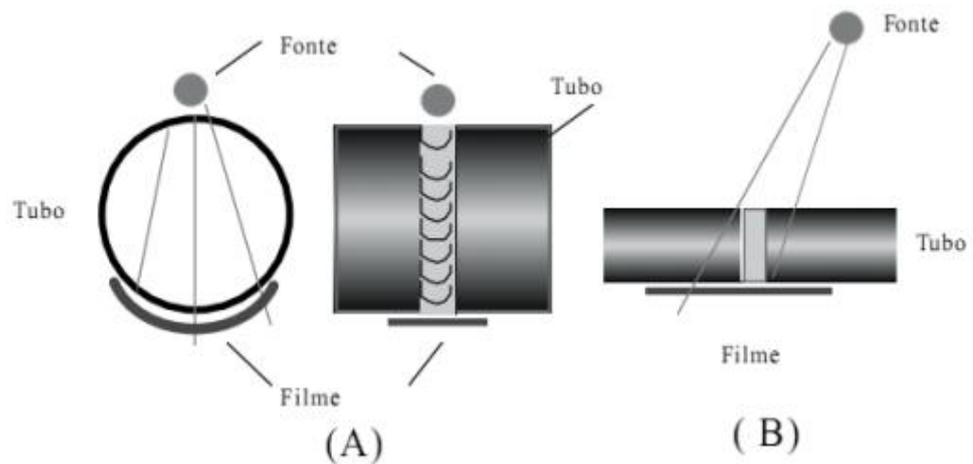
Figura 8. Ensaio da técnica parede dupla vista simples (A) e parede dupla vista dupla (B)

O feixe de radiação atravessa duas espessuras da peça, porém projeta no filme somente a seção da peça que está próxima do mesmo. Nessa técnica o tempo de exposição é maior, pois é necessário que a radiação atravesse duas espessuras da peça (FIGURA 8) (ANDREUCCI, 2017).

O feixe de radiação proveniente da fonte atravessa duas espessuras e projeta no filme a imagem de duas seções da peça. Neste caso, as duas seções da peça são objetos de interesse. Essa técnica é usada em tubulações com diâmetros menores que 90 mm (FIGURA 8) (QUITES, 2009).

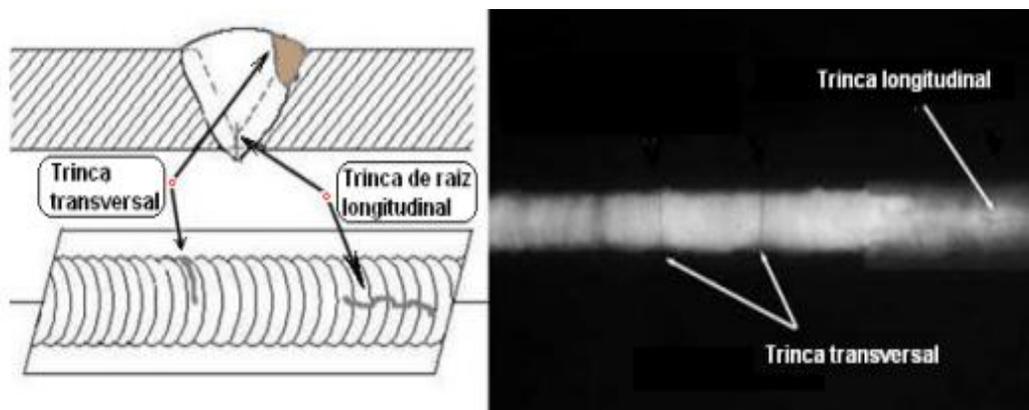
Figura 9. Radiografia de uma solda com trincas (setas)

As trincas são descontinuidades geradas a partir de rupturas no metal como conseqüências de tensões que foram produzidas nele durante a soldagem, sendo visível na radiografia a partir do momento em que o feixe de radiação incide sobre a peça numa direção paralela ao plano que contém a trinca, produzindo assim, uma imagem radiográfica de uma linha escura com direção irregular (FIGURA 9) (BENEDETTE; MONÇÃO NETO, 2013).

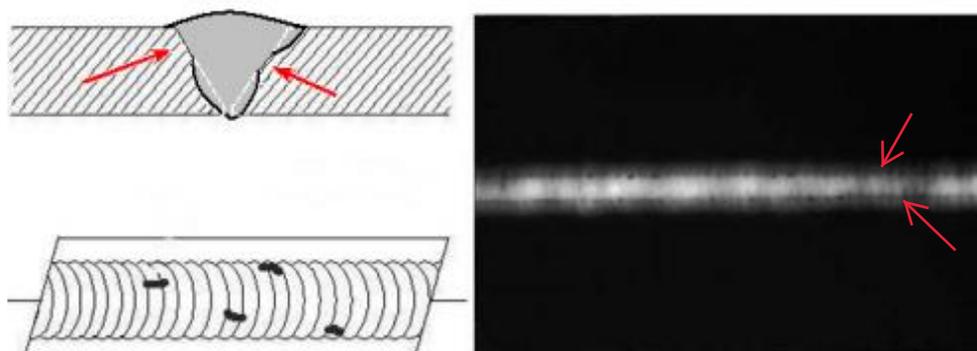
Figura 10. Radiografia de uma solda com falta de fusão (setas)

É uma descontinuidade que ocorre devido à falta de fusão entre o metal depositado e o metal base e é determinada quando o feixe incidente coincide com o plano do defeito. Na imagem radiográfica, a falta de fusão aparece como uma linha escura, estreita, paralela ao eixo da solda, em um ou em ambos os lados (FIGURA 10) (BENEDETTE; MONÇÃO NETO, 2013).

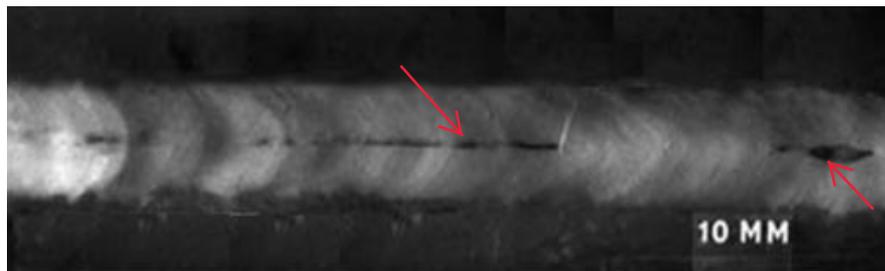
Figura 11. Radiografia de uma solda com falta de penetração (setas)

A falta de penetração é a falta de material na raiz da solda em consequência do material não ter chegado até essa raiz. Na radiografia ela aparece como uma linha escura, intermitente ou contínua, sendo visível no centro (FIGURA 11) (BENEDETTE, MONÇÃO NETO, 2013).

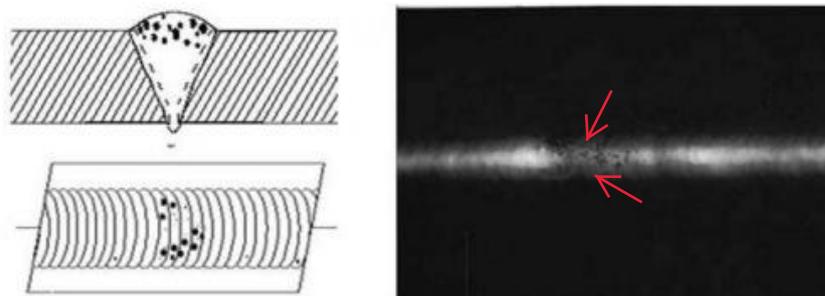
Figura 12. Radiografia de uma solda com porosidades (setas)

Na imagem radiográfica essas porosidades aparecem como pontos escuros com um contorno nítido. Algumas dessas podem apresentar uma forma alongada ou cilíndrica, dependendo assim de uma orientação em relação ao feixe de radiação incidente (FIGURA 12) (BENEDETTE; MONÇÃO NETO, 2013).
