Etec "Profª Anna de Oliveira Ferraz"

MANUTENÇÃO DE UMA LIXADEIRA DE CINTA INDUSTRIAL
MAINTENANCE OF AN INDUSTRIAL BELT SANDER

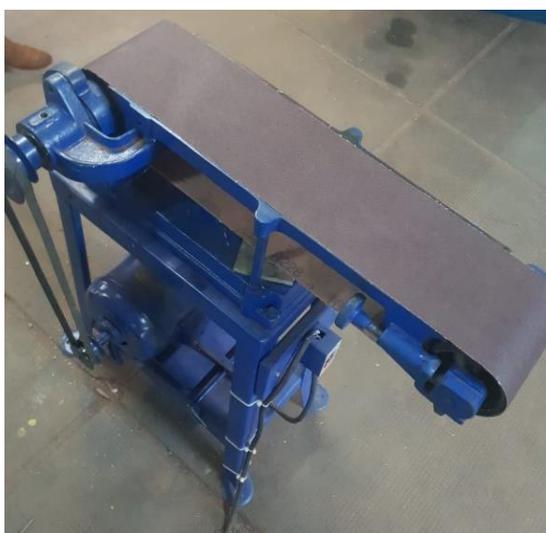
Figura 1 – Lixadeira de Cinta

Lixadeira ou politriz é uma ferramenta elétrica utilizada em oficinas mecânicas e na construção civil, entre outros, para fazer desbaste em superfícies. Esse equipamento que utiliza uma cinta abrasiva para realizar operações de lixamento em materiais como madeira, metal, plástico e afins. A cinta é montada em uma estrutura que possui dois ou mais cilindros, sendo que pelo menos um deles é motorizado, proporcionando o movimento contínuo da cinta como mostra a Figura 1 (SILVA, 2016).

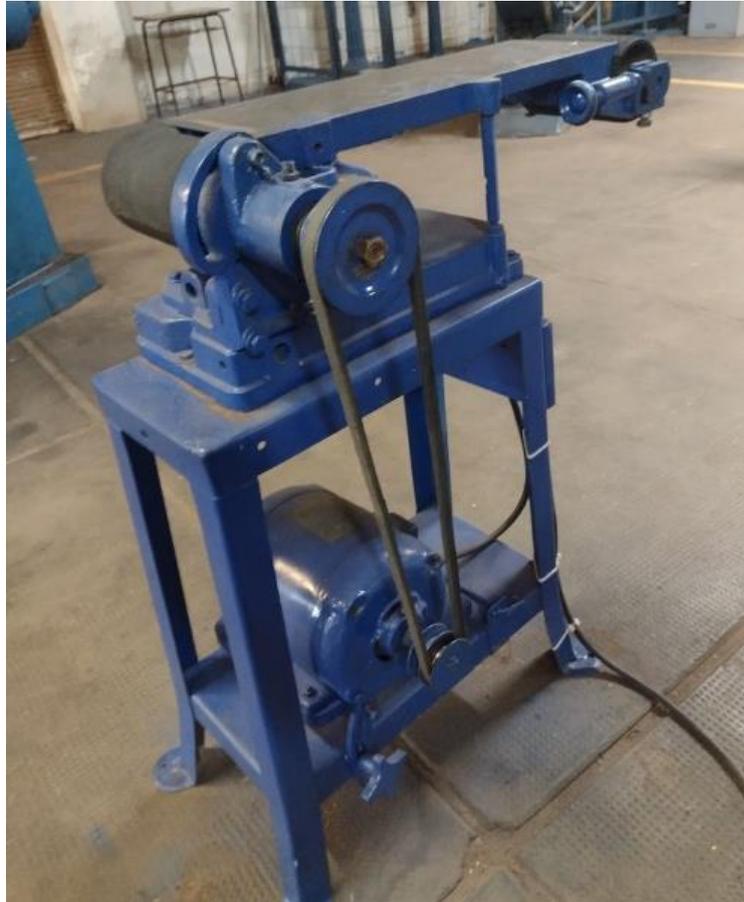
Figura 2 – Lixadeira de Cinta antes da reforma

Quando colocada em pauta a reforma da lixadeira de cinta foi avaliada como se encontrava seu estado atual (Fig. 2).

Aparentemente nesse primeiro contato visual, a lixadeira de cinta estava comprometida pela falta da cinta abrasiva (lixa) como mostra a Figura 2.

Suas principais partes são compostas de uma estrutura, que sustenta todos os outros elementos e é feita de ferro. O motor que se encontra na parte inferior da estrutura e é ligado diretamente a uma polia de transmissão. As polias de transmissão que transmitem a rotação do motor para roda. O mancal que sustenta o eixo da roda motriz. A correia de transmissão que é responsável pela transferência da energia do motor para a polia da roda. Por fim, a mesa que acomoda a cinta abrasiva e em suas extremidades ficam a roda movida e a roda motriz.

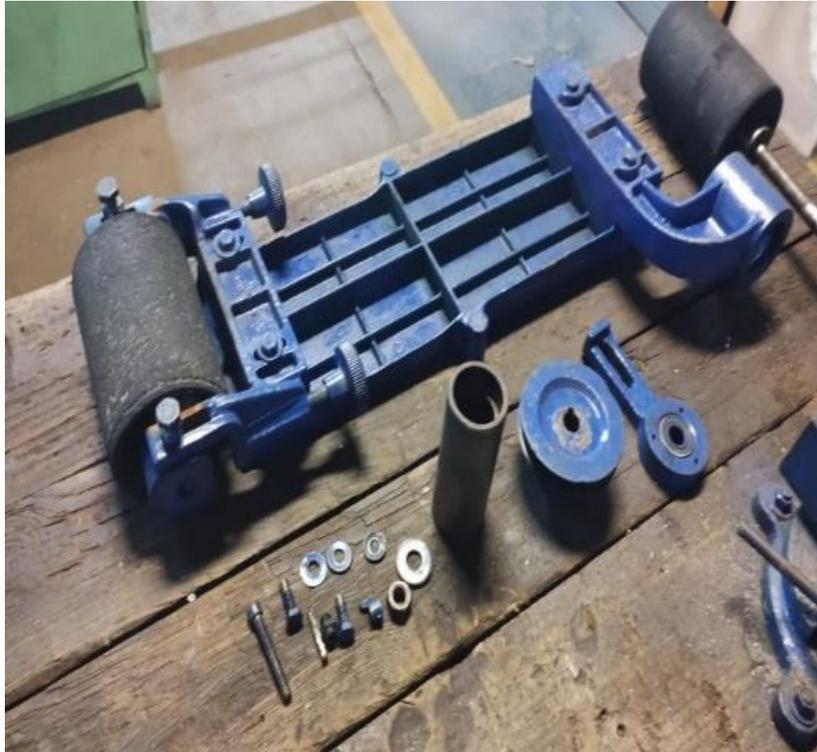
Figura 3 – Lixadeira de Cinta desmontada

Contudo, o equipamento em questão tratava-se de um patrimônio antigo da Etec_029, foi necessário uma vistoria apurada. Assim foi decidido efetuar a desmontagem da máquina (Fig. 3).

Ao avaliar melhor o maquinário desmontado pode-se notar grande desgaste em algumas peças, como a bucha, o eixo do rolamento e a falta de algumas peças de fixação que caso em funcionamento acabariam por gerar instabilidade, reduzir a eficiência e segurança.

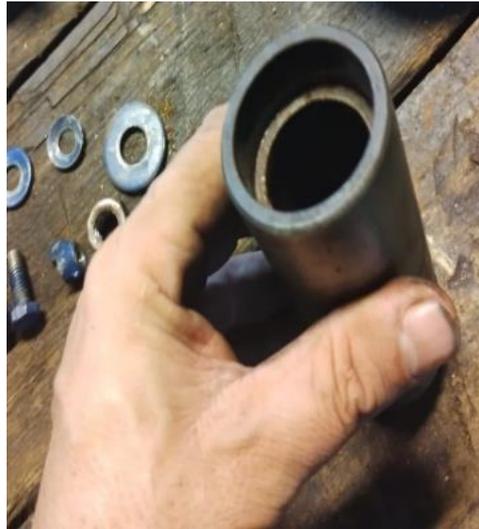
Figura 4 – Bucha desgastada

Essa peça nada mais é que a responsável por acomodar o rolamento, sendo alicerce para o funcionamento do giro do cilindro pelo motor. A bucha é montada dentro mancal. Com uso

de instrumento de medição (paquímetro) para checar as medidas, foi encontrado folga tanto do lado interno quanto da externo da bucha (Fig. 4).

Precisaria ser feita a usinagem da bucha (Fig. 6), processo feito no torno mecânico convencional.

Após inspecionar a bucha antiga, o alojamento do mancal, eixo e os rolamentos. Uma bucha foi usinada no torno convencional. A Usinagem externa da peça foi feita conforme o interno do mancal. Já a interno da peça foi feita de acordo com os rolamentos.

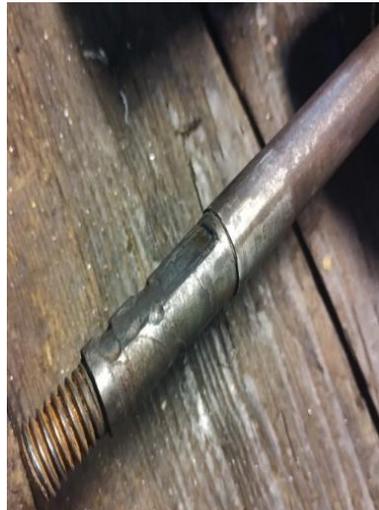
Figura 5 – Eixo da roda desgastado

As rodas localizadas nas extremidades da mesa são responsáveis por acomodar a cinta abrasiva, tendo contato direto com o rolamento por um eixo de aço. Foi feito um retrabalho nos eixos das duas rodas, na roda movida e na roda motriz. Em ambas as hastes de aço foi encontrado desgaste nas pontas dos eixos onde se coloca rolamento. Em uma das pontas do eixo da roda motriz foi refeito uma chaveta de 5mm e uma rosca métrica M12 na ponta (Fig. 5).

Utilizar processos de fabricação que ampliasse o diâmetro desgastado do eixo da roda (Fig. 7). Foi decidido por cobrir o eixo com uma camada solda MIG (*Metal Inert Gas*), assim conseguindo usiná-lo no torno e ajustar sua medida. Também um rasgo de chaveta no eixo motriz para fixação da polia e o uso de um cossinete para fazer a rosca na ponta do eixo motriz.

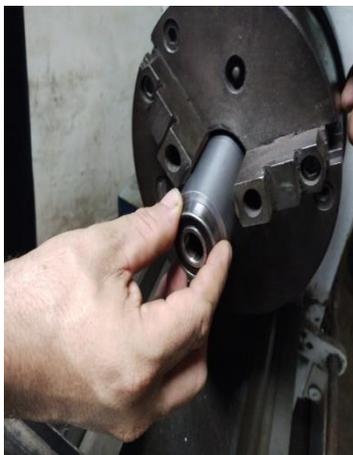
Figura 6 – Verificação do encaixe no diâmetro do rolamento

Essa usinagem foi concluída com sucesso. Concluída a usinagem foi testado o encaixe com o rolamento, confirmando a medida (Fig. 6).

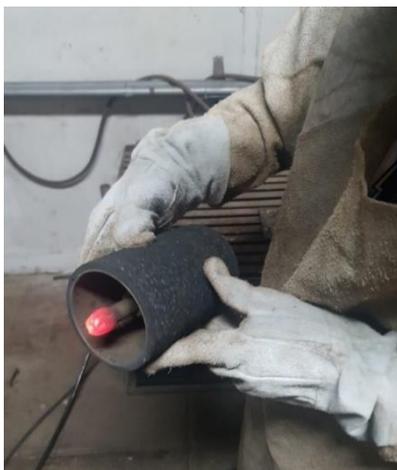
Figura 7 – Eixo preenchido de solda

Levada para o laboratório de solda, foi efetuado o preenchimento de ambas as extremidades com a solda MIG (*Metal Inert Gas*), sendo o material usado arame sólido (E70S). Foi preciso soldar tanto o eixo da roda motriz quanto a da movida (Fig. 7).

Feito o procedimento de usinar a bucha, demos prosseguimento iniciando o processo de soldagem do eixo, esse preenchimento com material foi necessário para recuperação da peça inteira, que por sua vez conta com uma roda acoplado. Seu descarte seria inviável por tratar-se de um componente antigo de difícil reposição.

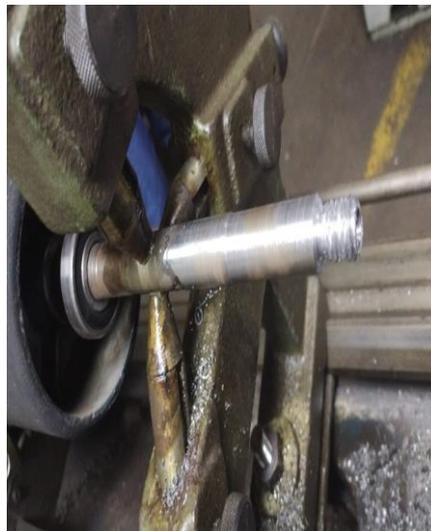
Figura 8 – Luneta auxiliando

Assim, o eixo possui uma nova camada de material, sendo necessário uma usinagem para atingir o diâmetro correto. Com auxílio de uma luneta para manter a concentricidade do eixo, foi feito o torneamento em ambas extremidades. O eixo da roda motriz foi usinado em uma luneta para garantir exatidão, paralelismo e concentricidade (Fig. 8). A outra extremidade da roda motriz e suas pontas de eixos foram feitas exatamente igual.

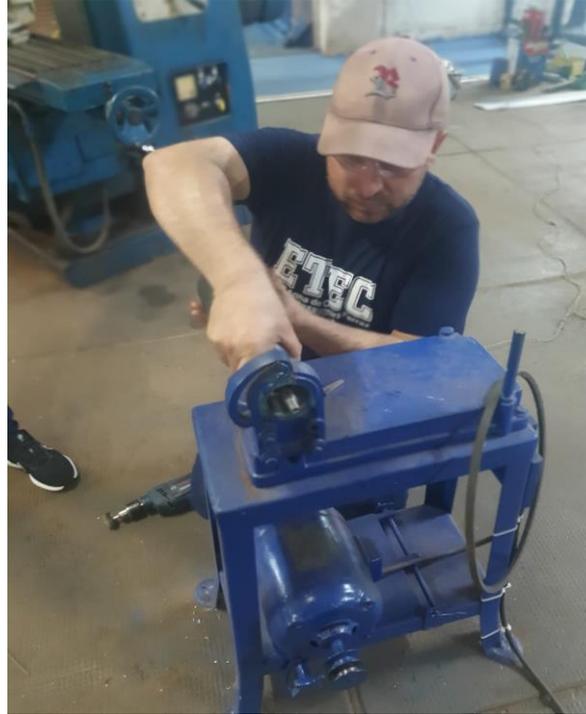
Figura 9 – Ajuste no Mocal

Ao encerrar os processos de usinagem dos componentes, foi realizada a montagem da lixadeira. Conforme a Figura 9, foi realizado ajuste mecânico dentro do mancal para a montagem da bucha. Após isso foi introduzida a peça no mancal junto com a montagem da roda motriz.

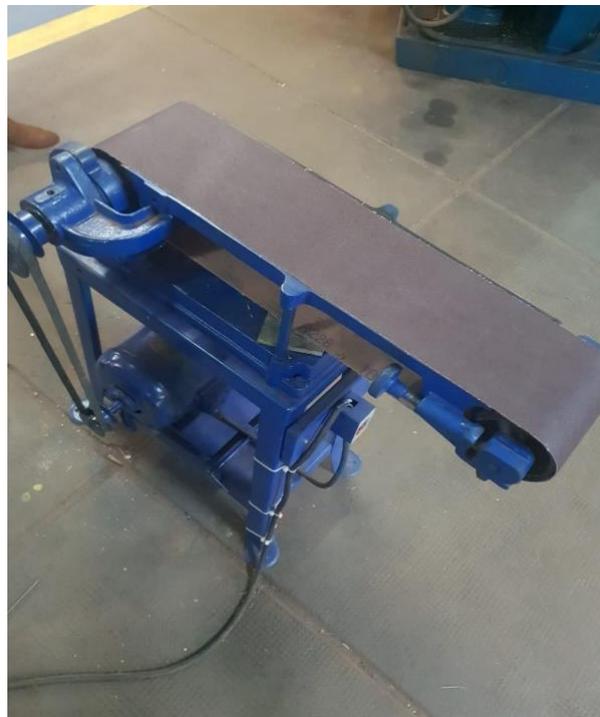
Figura 10: Lixadeira de cinta finalizada

Feito a parte da montagem, a lixadeira de cinta foi testada e aprovada com sucesso. Dessa forma, a máquina se encontrava novamente disponível para uso, sem impedimentos no funcionamento (Fig. 10).

Foram fixados porcas, parafusos e arruelas aonde faltavam e por fim a instalação da cinta abrasiva.
